# 【施設効果事例】南新道地区\_急傾斜地崩壊防止施設（静岡県菊川市高橋）

○令和6年6月18日からの大雨により、18日にながけ崩れ及び発生したが、県が整備した急傾斜地崩壊防止施設により崩壊土砂を捕捉し、人家等への被害を未然に防止した。

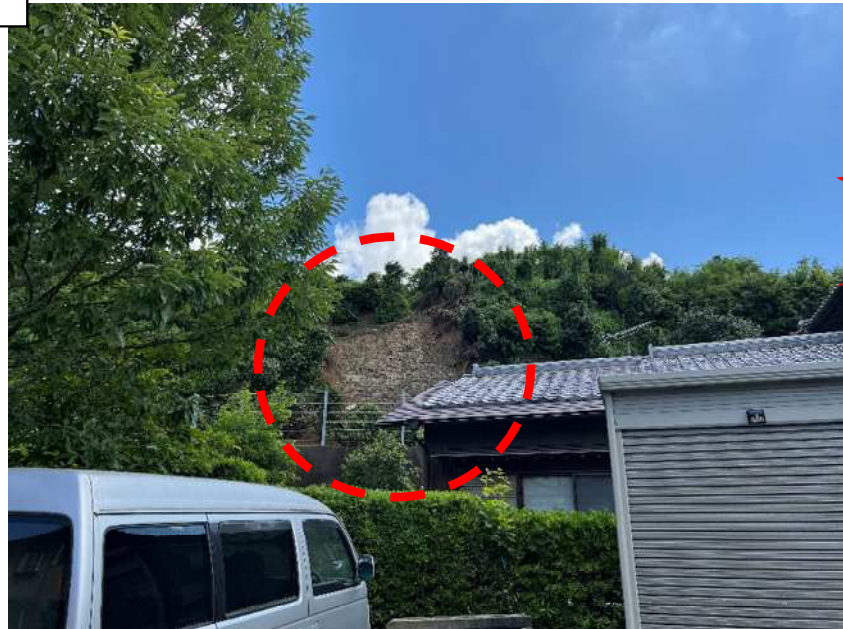
## 全景

発生日 : 令和6年6月18日 (12時30分頃)  
 降雨状況 : 連続雨量 144mm (6月17日20時 ~ 18日20時)  
                   時間最大雨量 22mm (6月18日14時 ~ 15時)  
きくがわしたかはし  
 発生箇所 : 静岡県菊川市 高橋  
 捕捉量 : 約25m<sup>3</sup>

### がけ崩れ発生状況

急傾斜地崩壊防止施設（落石防護柵及び擁壁）

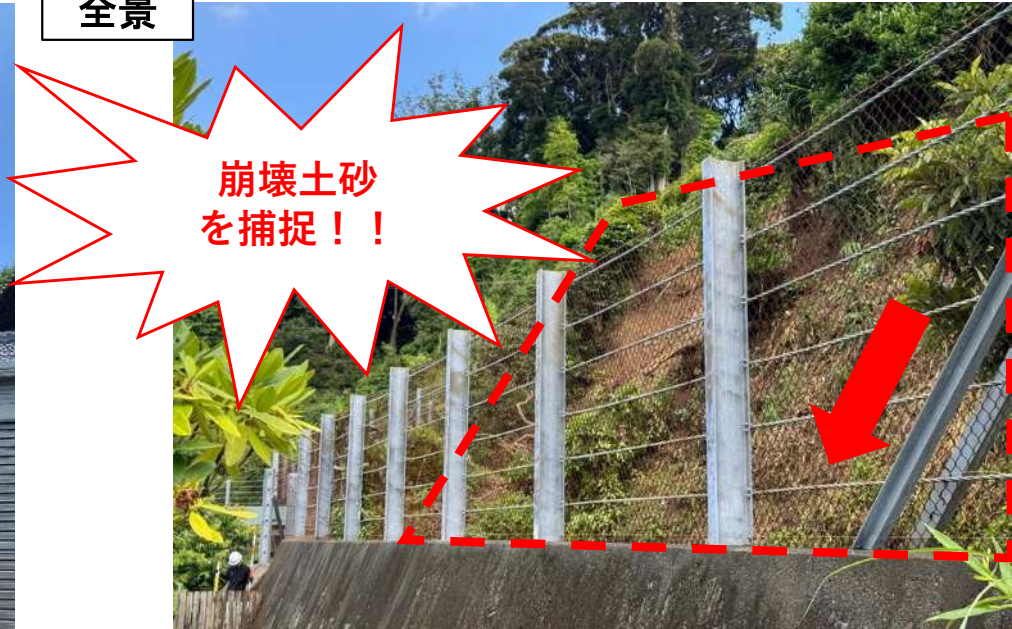
## 全景

### 土砂捕捉状況

崩壊土砂を捕捉！！
