よしもと
【施設効果事例】 葭本地区_急傾斜地崩壊防止施設 (静岡県浜松市浜名区葭本)

○令和6年6月28日からの大雨により、28日になげ崩れが発生したが、県が整備した急傾斜地崩壊防止施設により崩壊土砂を捕捉し、人家等への被害を未然に防止した。

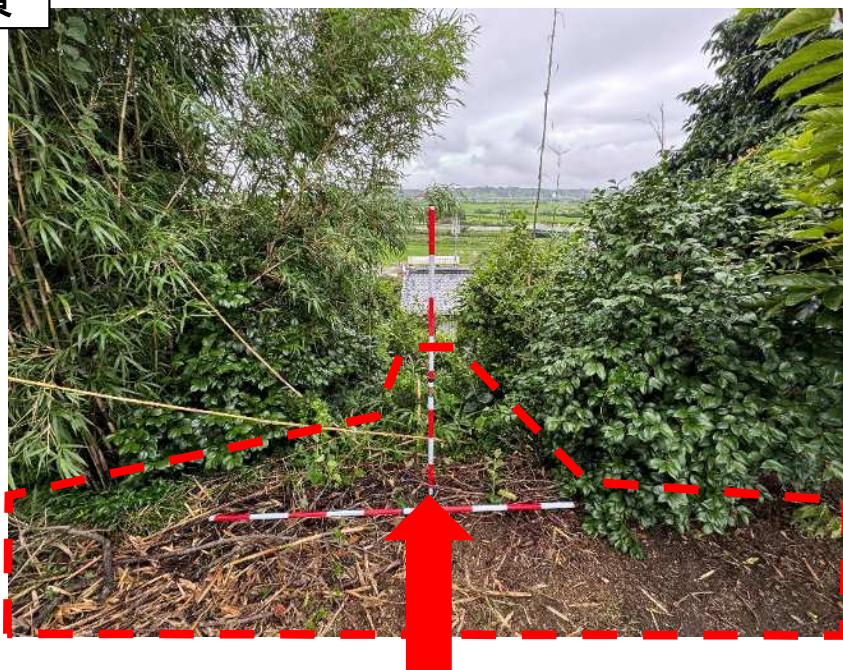
全景

発生日 : 令和6年6月28日 (11時00分頃)
 降雨状況 : 連続雨量 183mm (6月28日 1時 ~ 13時)
 時間最大雨量 35mm (6月28日10時 ~ 11時)
はままつし はまなく よしもと
 発生箇所 : 静岡県浜松市 浜名区 葭本
 捕捉量 : 約10m³

がけ崩れ発生状況

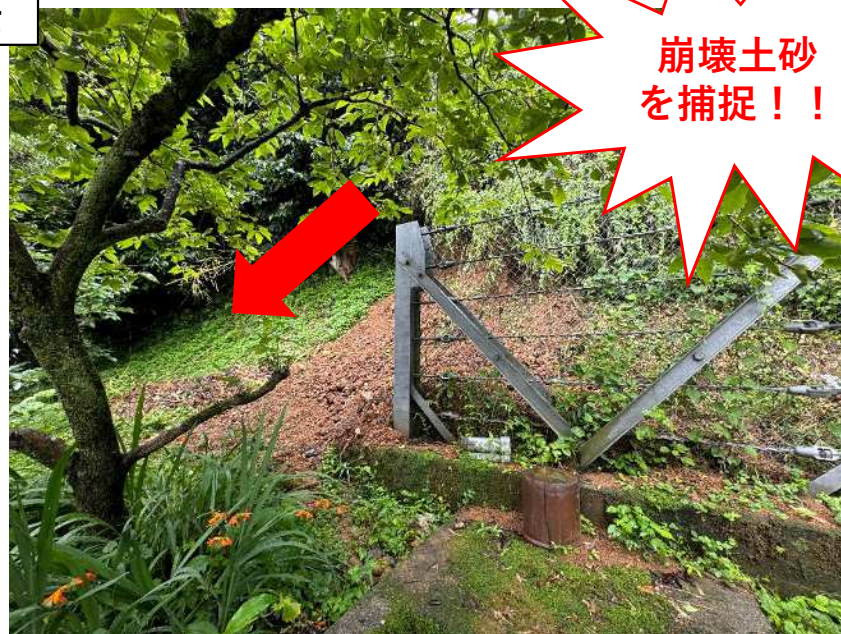
全景

土砂捕捉状況

急傾斜地崩壊防止施設 (落石防護柵及び擁壁)
