【施設効果事例】 渡ヶ島禿石地区_急傾斜地崩壊防止施設 (静岡県浜松市天竜区渡ヶ島)

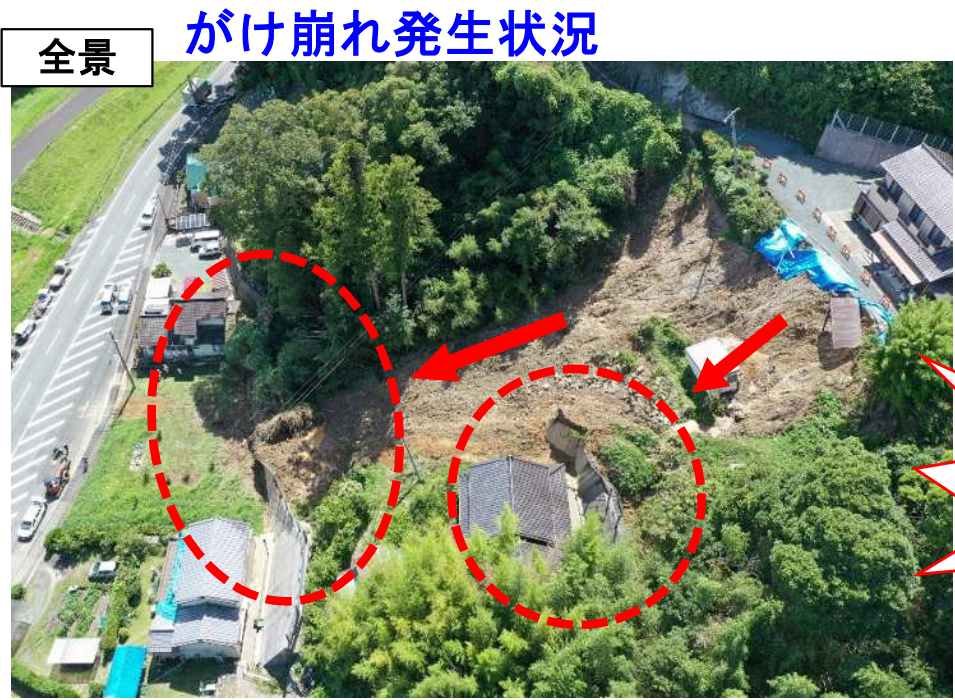
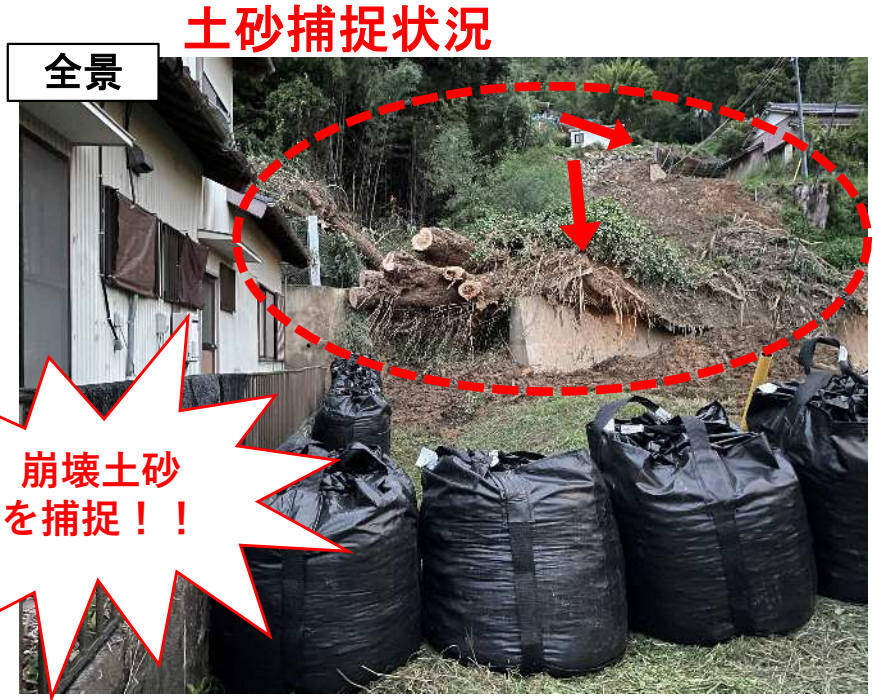
○令和6年8月22日から26日の台風第10号により、がけ崩れが発生したが、県が整備した急傾斜地崩壊防止施設により崩壊土砂を捕捉し、人家等への被害を未然に防止した。

発生日 : 令和6年8月25日 (23時00分頃)
 降雨状況 : 連続雨量 110mm (8月25日18時 ~ 26日2時)
 時間最大雨量 54mm (8月25日22時 ~ 23時)
 発生箇所 : 「渡ヶ島禿石」 静岡県浜松市 天竜区 渡ヶ島
 捕捉量 : 約500m³

急傾斜地崩壊防止施設 (落石防護柵及び擁壁)
