# 【施設効果事例】白洲町\_急傾斜地崩壊防止施設 (静岡県浜松市中央区白洲町)

○令和6年8月22日から26日の台風第10号により、がけ崩れが発生したが、県が整備した急傾斜地崩壊防止施設により崩壊土砂を捕捉し、人家等への被害を未然に防止した。

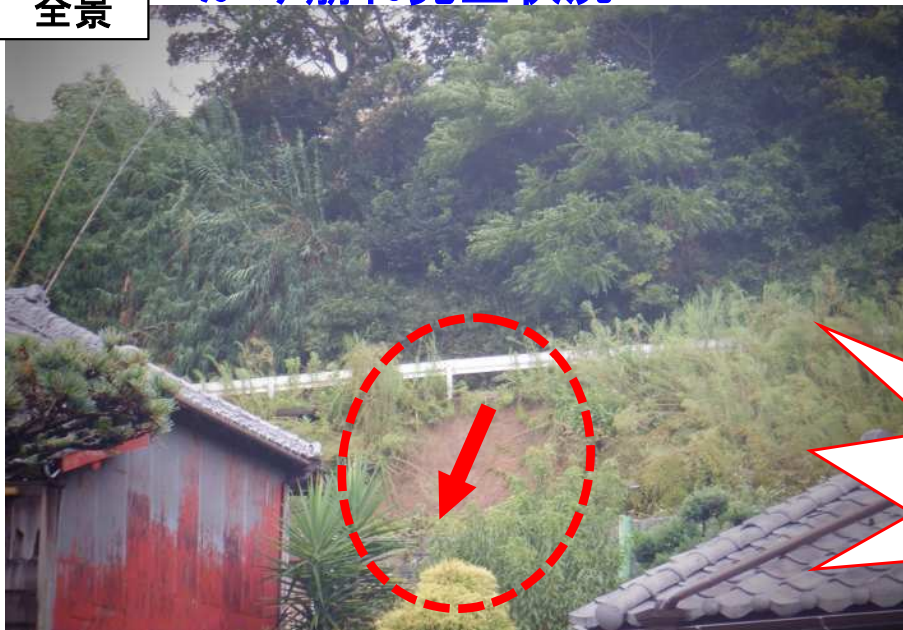
## がけ崩れ発生状況

発生日 : 令和6年8月29日 (0時00分)

降雨状況 : 連続雨量 122mm (8月27日22時 ~ 28日15時)

時間最大雨量 32mm (8月27日23時 ~ 24時)

発生箇所 : 「白洲北」静岡県浜松市 中央区 白洲町

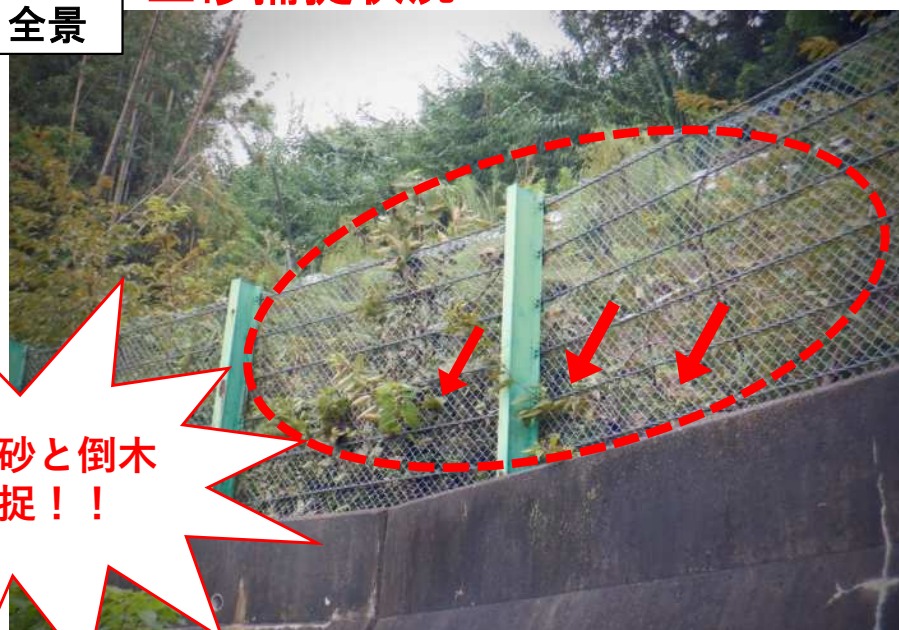
## 土砂捕捉状況

捕捉量 : 約20m<sup>3</sup>

崩壊土砂と倒木  
を捕捉！！

急傾斜地崩壊防止施設 (落石防護柵及び擁壁)
