【施設効果事例】 こざわ 小沢_急傾斜地崩壊防止施設 しずおかけん きくがわし こざわ (静岡県) 菊川市小沢

○令和6年8月22日から26日の台風第10号により、がけ崩れが発生したが、県が整備した急傾斜地崩壊防止施設により崩壊土砂を捕捉し、人家等への被害を未然に防止した。

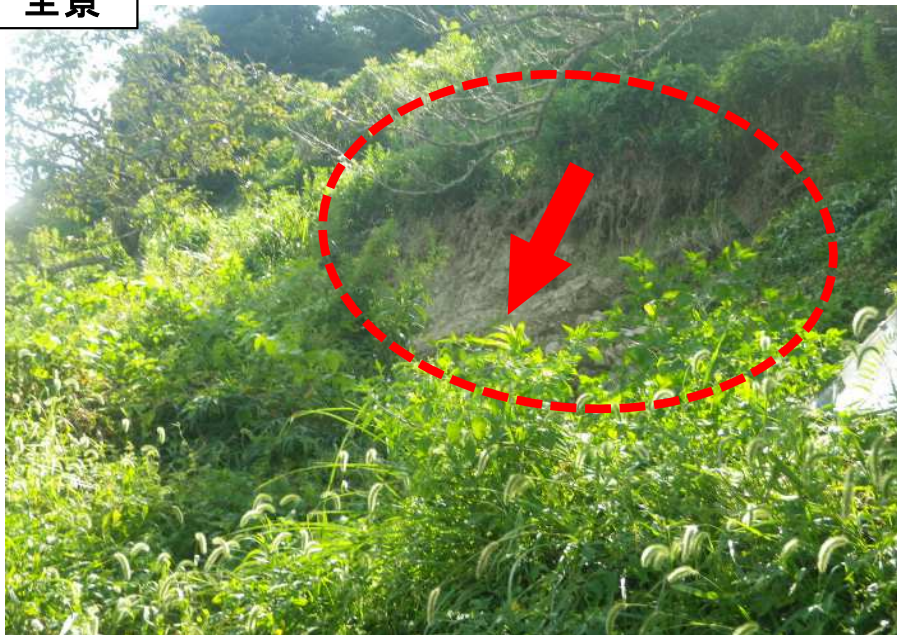
全景

発生日 : 令和6年8月31日 (16時)
 降雨状況 : 連続雨量 135mm (8月27日2時 ~ 27日19時)
 時間最大雨量 39mm (8月26日16時 ~ 17時)
こざわ きくがわし こざわ
 発生箇所 : 「小沢」静岡県 菊川市 小沢
 捕捉量 : 約20m³

がけ崩れ発生状況

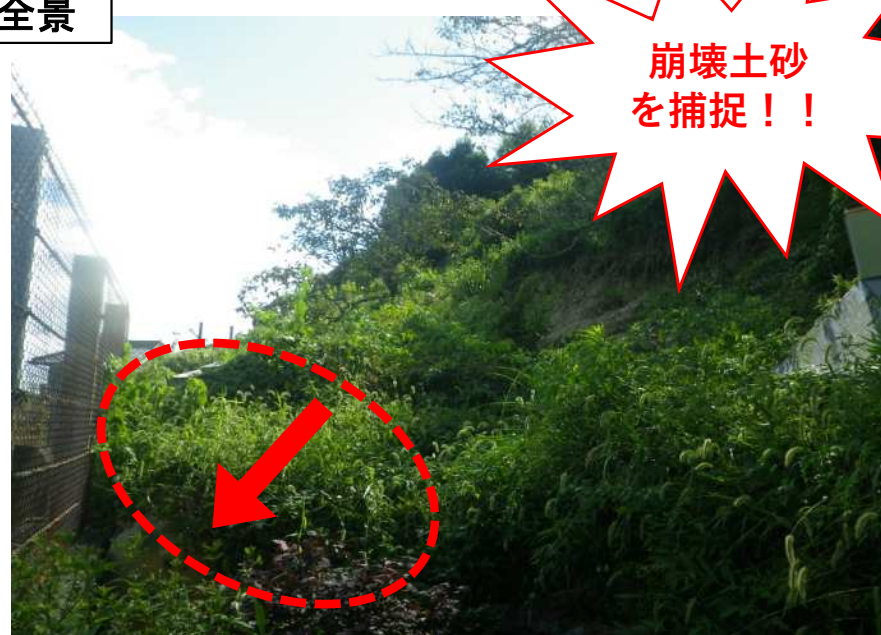
全景

土砂捕捉状況

崩壊土砂を捕捉！！

急傾斜地崩壊防止施設 (落石防護柵及び擁壁)
