【施設効果事例】太田川砂防堰堤(静岡県賀茂郡松崎町雲見)

災害発生日：令和4年8月14日
 降雨状況：連続雨量 381mm (8月12日5時～14日8時)
 時間最大雨量 68mm (8月13日21時～22時)
 ※大峠雨量観測所
 発生箇所：静岡県賀茂郡松崎町雲見
 崩壊状況：土石流捕捉量 約600m³
 状況：8月14日の大雨により土石流が発生したが、砂防堰堤が整備されており土砂を捕捉し、下流域への被害を軽減させた。

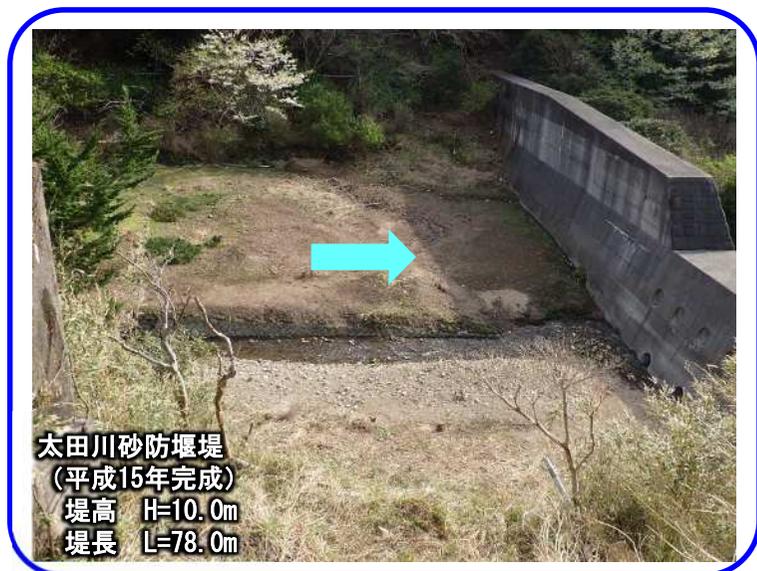
土石流発生前 (R3年3月)

※令和2年度に浚渫債を活用し、除石を実施(令和3年3月 除石完了)
