【施設効果事例】内牧マモノ上地区\_急傾斜地崩壊防止施設（静岡県静岡市葵区内牧）

○令和4年9月23日から24日の台風15号よりがけ崩れが発生したが、県が整備した急傾斜地崩壊防止施設により崩壊土砂を捕捉し、人家等への被害を未然に防止した。

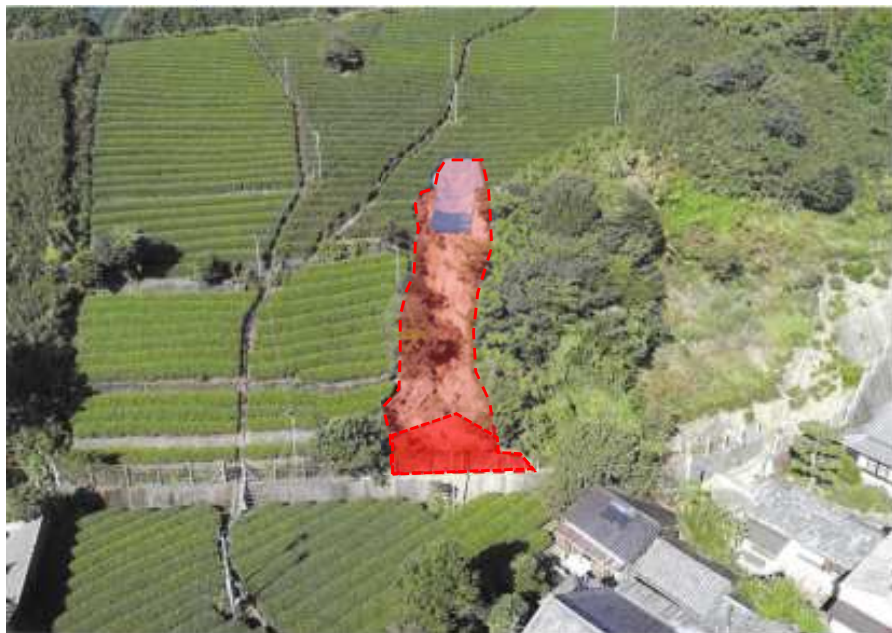
全景

発生日 : 令和4年9月23日  
 降雨状況 : 連続雨量 342mm (9月23日15時~24日8時)  
                   時間最大雨量 75mm (9月23日23時~24日0時)  
しずおかし あおいく うちまき  
 発生箇所 : 静岡県静岡市葵区 内牧  
 捕捉量 : 約100m<sup>3</sup>

がけ崩れ発生状況

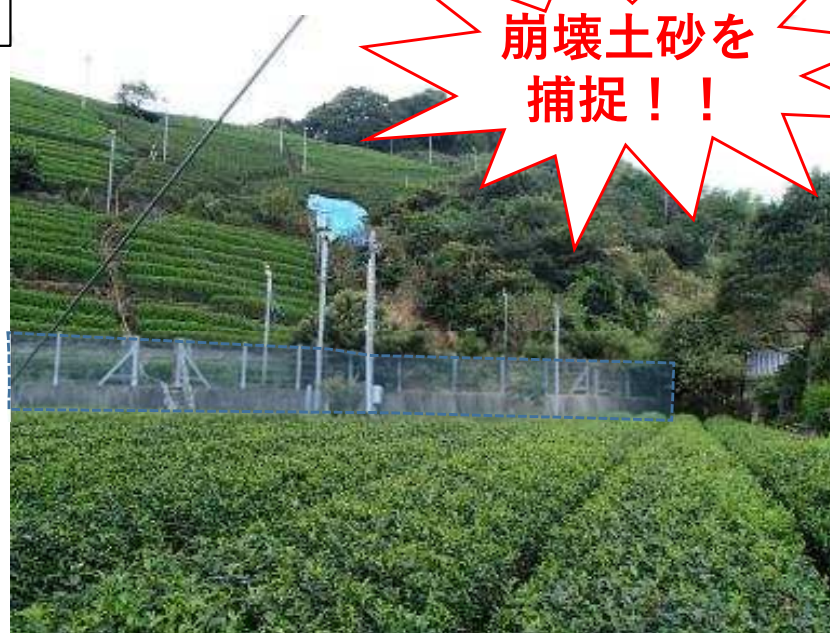
全景

急傾斜地崩壊防止施設（落石防護柵及び擁壁）

土砂捕捉状況

※家屋に被害無
