# 【施設効果事例】大岩城山地区\_急傾斜地崩壊防止施設（静岡県静岡市葵区大岩）

○令和4年9月23日から24日の台風15号よりがけ崩れが発生したが、県が整備した急傾斜地崩壊防止施設により崩壊土砂を捕捉し、人家等への被害を未然に防止した。

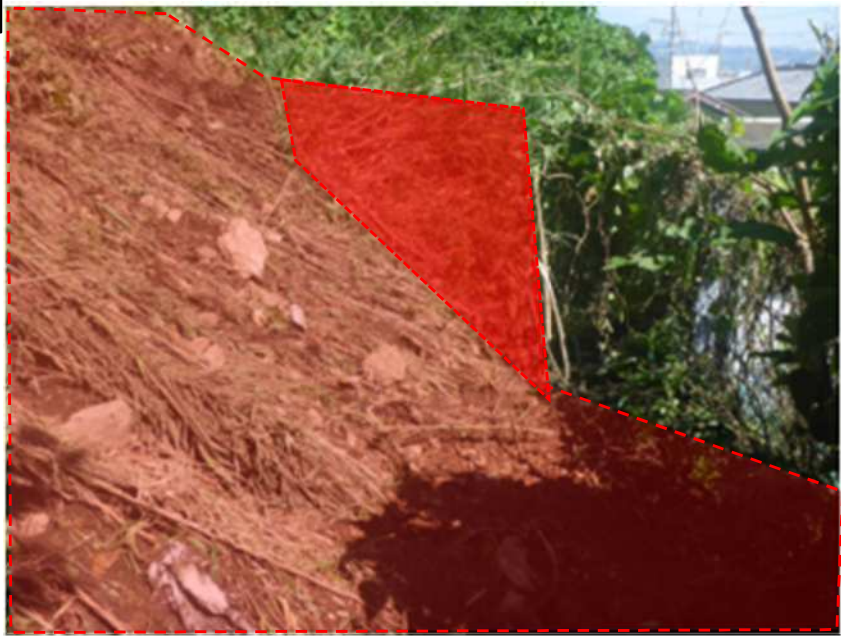
### がけ崩れ発生状況

急傾斜地崩壊防止施設（落石防護柵及び擁壁）

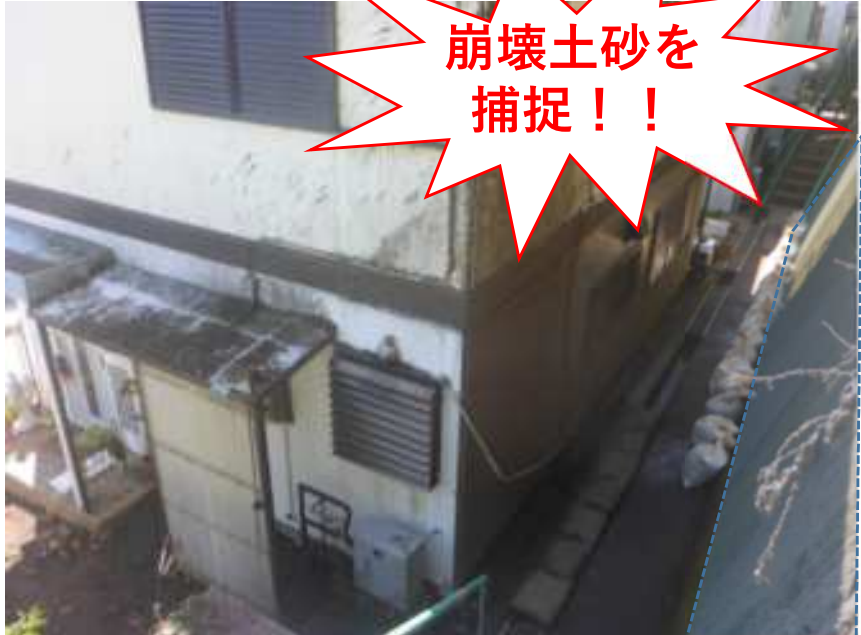
### 土砂捕捉状況

発生日 : 令和4年9月23日  
 降雨状況 : 連続雨量 342mm (9月23日15時~24日8時)  
                   時間最大雨量 75mm (9月23日23時~24日0時)  
しずおかし あおいく おおいわ  
 発生箇所 : 静岡県静岡市葵区 大岩  
 捕捉量 : 約20m<sup>3</sup>

※家屋に被害無
