【施設効果事例】 萱間谷田ノ谷 急傾斜地崩壊対策事業(静岡県袋井市萱間)

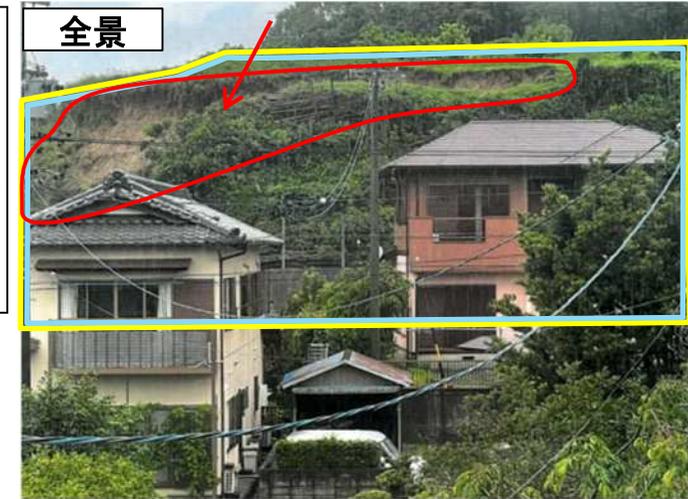
全景

急傾斜地崩壊危険区域
 土砂災害警戒区域

土砂災害発生位置

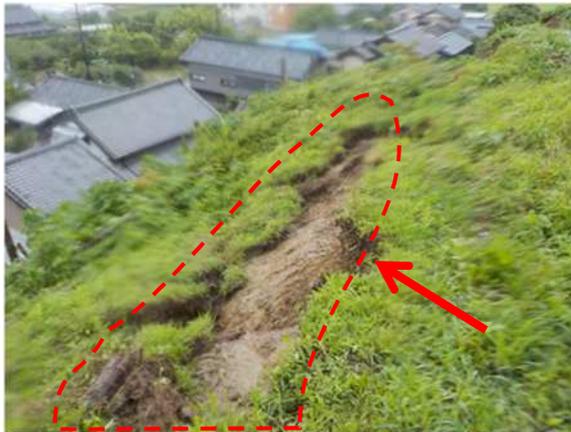
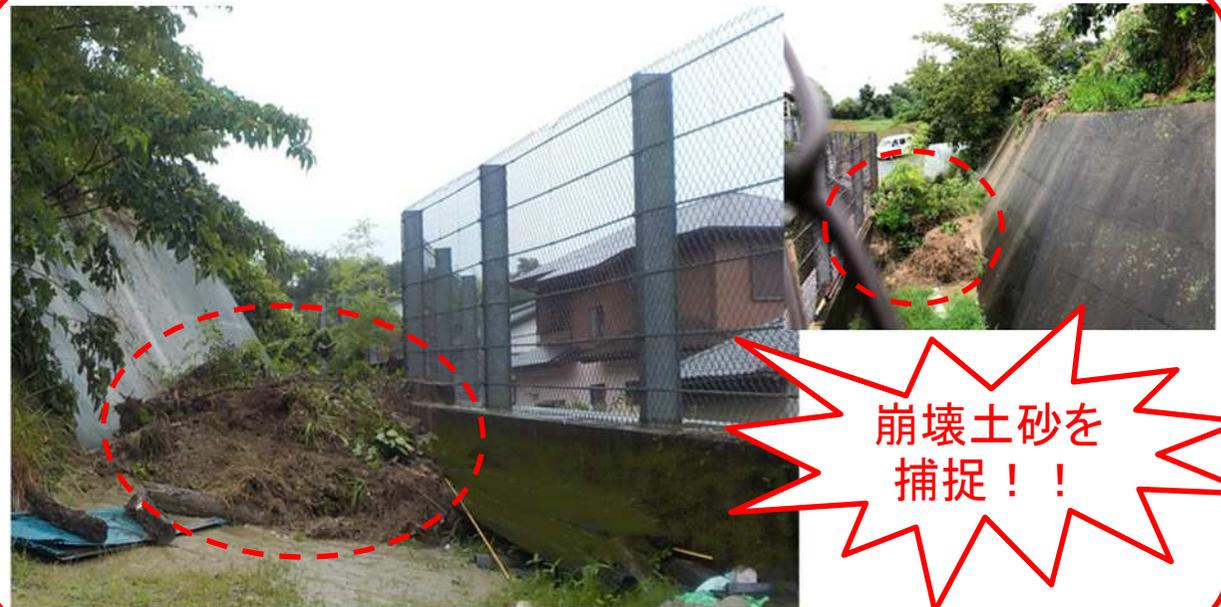
がけ崩れ発生直後 (R3.7.2)

災害発生日：令和3年7月2日
 (梅雨前線による降雨)
 降雨状況：連続雨量 144.0mm
 (7月1日8時～2日8時)
 時間最大雨量 22.0mm
 (7月2日2時～3時)
 ※袋井(県)雨量観測所
しずおかけん ふくろいし かやま
 発生箇所：静岡県袋井市萱間
 施設効果：崩壊土砂の捕捉 約340m³
 状況：7月1日～2日の降雨によりがけ崩れが発生したが、待ち受け擁壁が整備されており崩壊土砂を捕捉。人家への被害はなく、施設効果を発揮した。

崩壊土砂を
捕捉！！
