第10回
遠州灘沿岸侵食対策検討委員会
(資料編)

平成20年2月8日
静岡県

目次

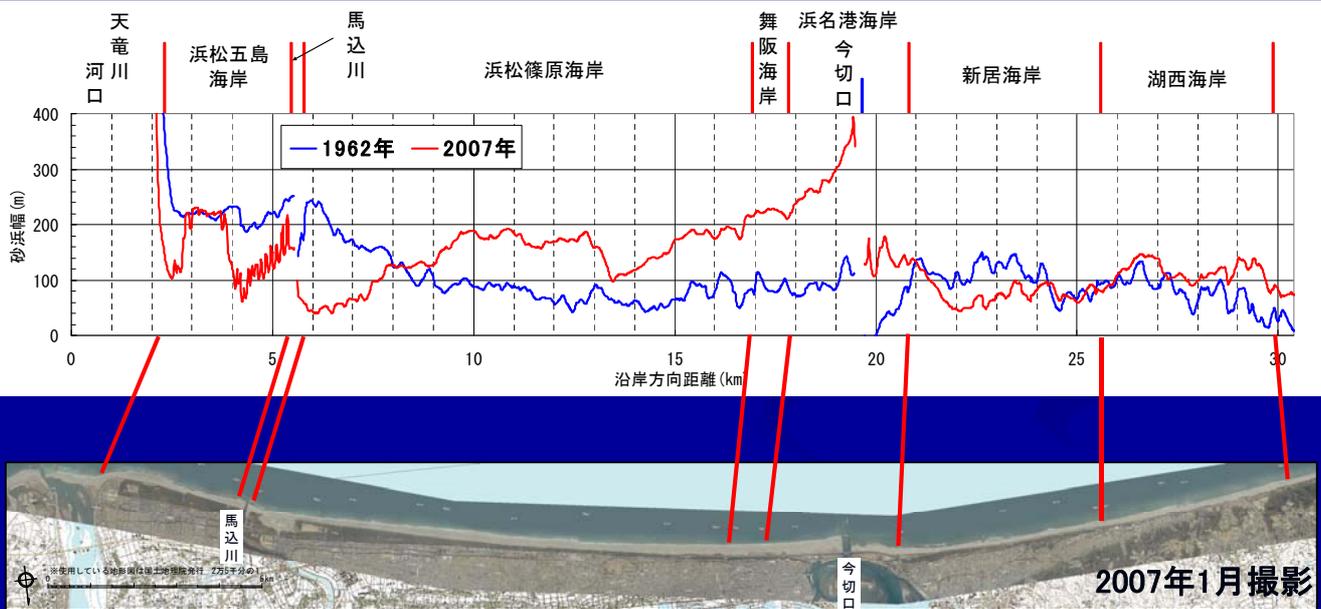
■ 砂浜幅の沿岸方向分布(天竜川以西)

*垂直空中写真からの汀線判読結果より作成。
 *砂浜幅は護岸から汀線までの距離と定義した。
 なお、護岸の整備されていない範囲では、保安林前面や自転車道から汀線までの距離で代用している。

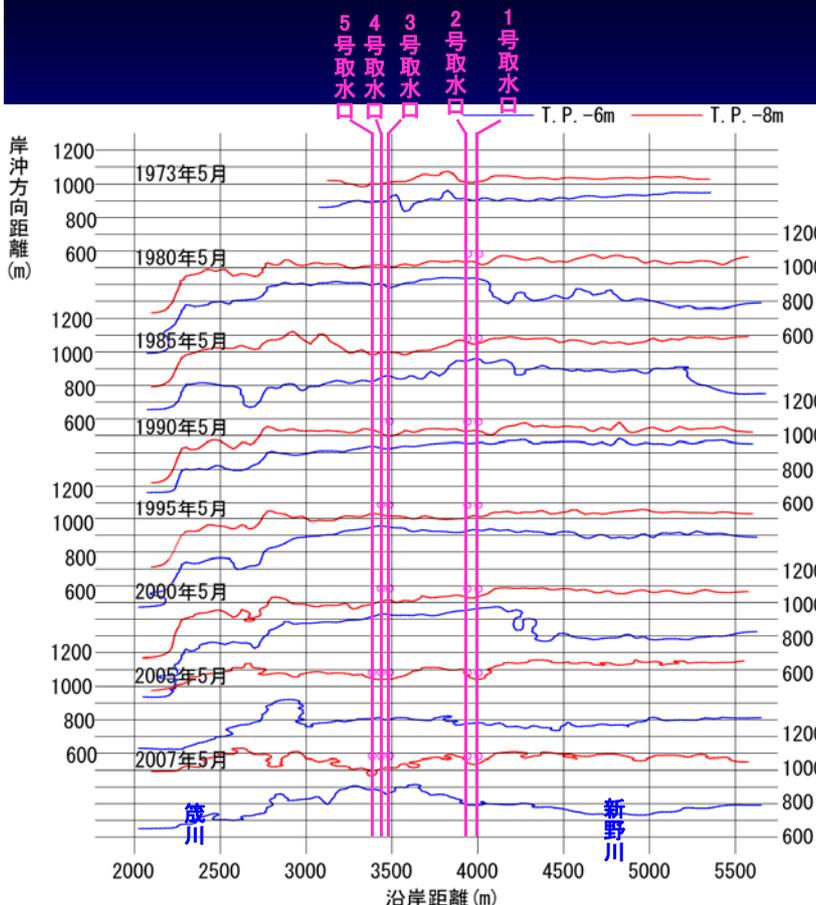
■ 代表等深線位置の経年変化(その1)

コンターの変動が顕著な
T.P.-6m、-8mコンターに
ついて抽出

図 代表等深線(T.P.-6m,-8m)
の基準点からの距離の変化

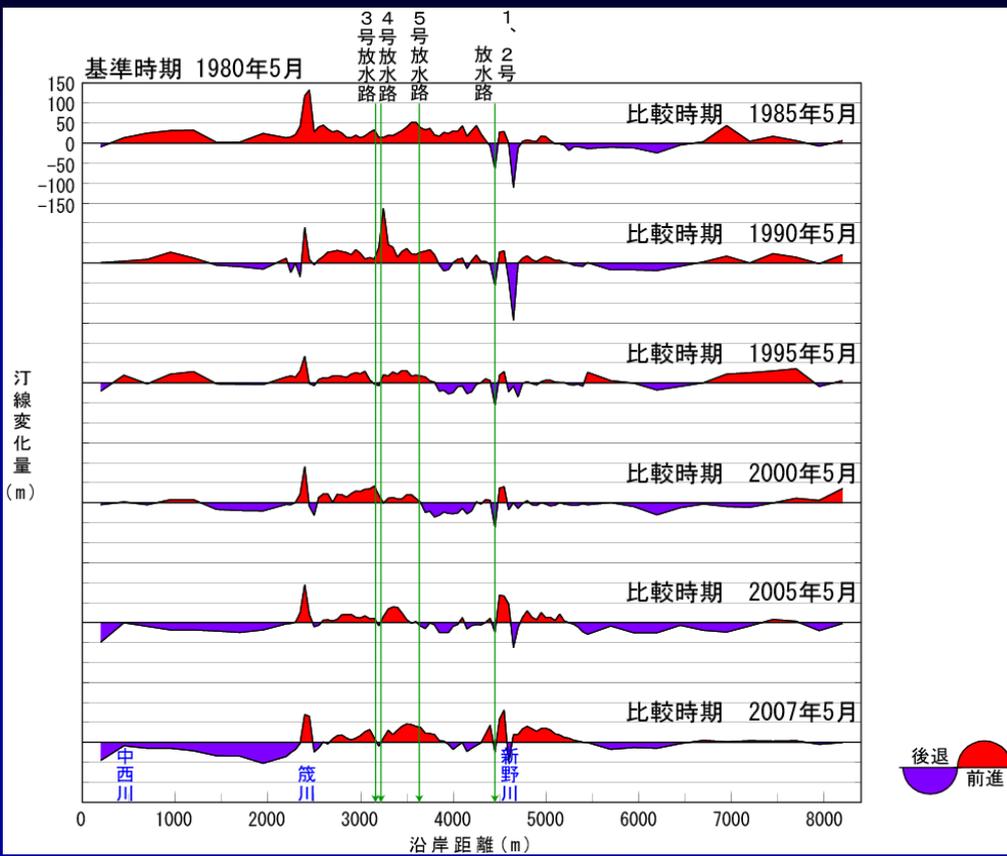
汀線変化の沿岸方向分布(長期変動)

近年、箴川左岸側において海岸線の後退が見られる。

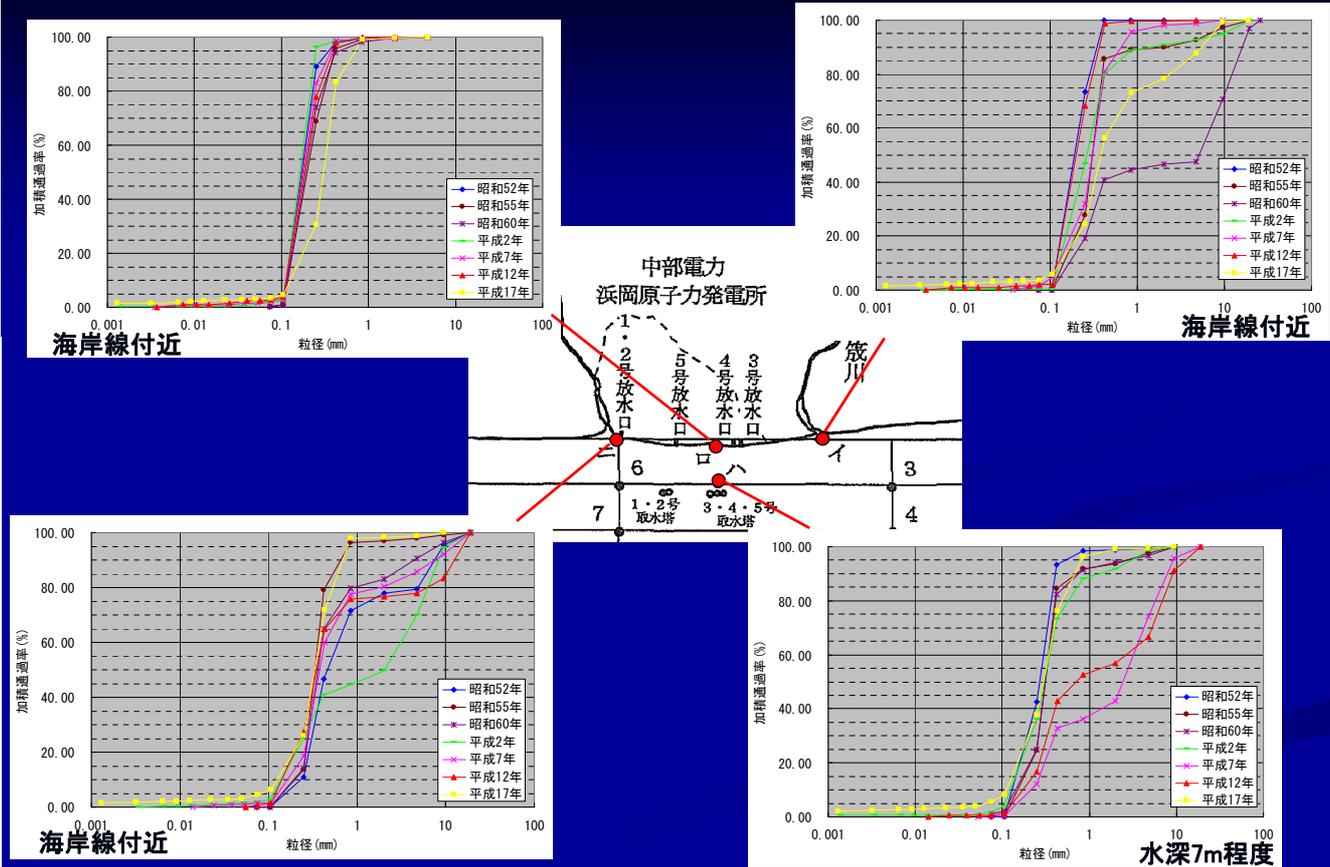
図 粒度分布の比較(原発前面) 55

■ 既往の底質調査結果 (粒度分布の比較)

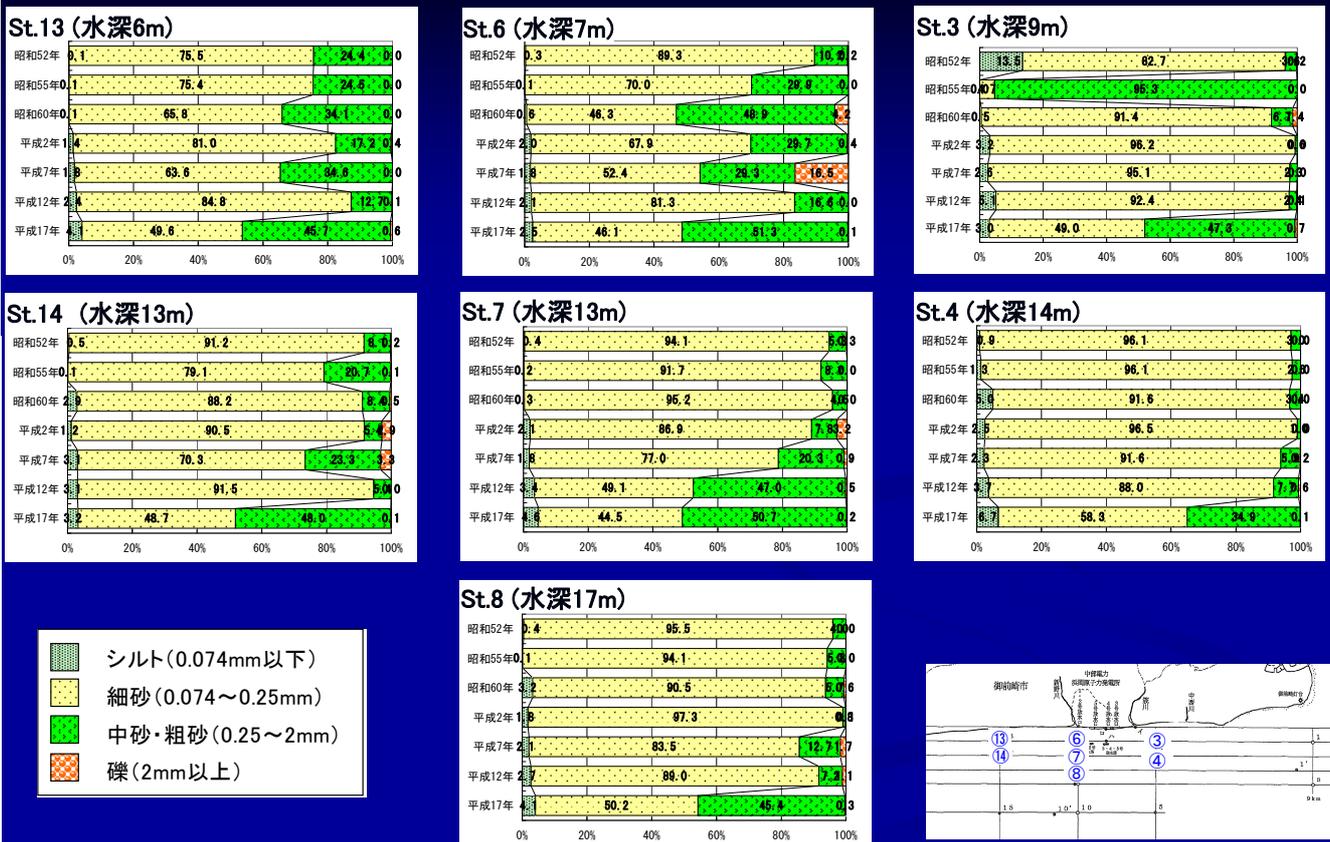
図 底質の構成割合 56

■ 既往の底質調査結果 (底質の構成割合1)

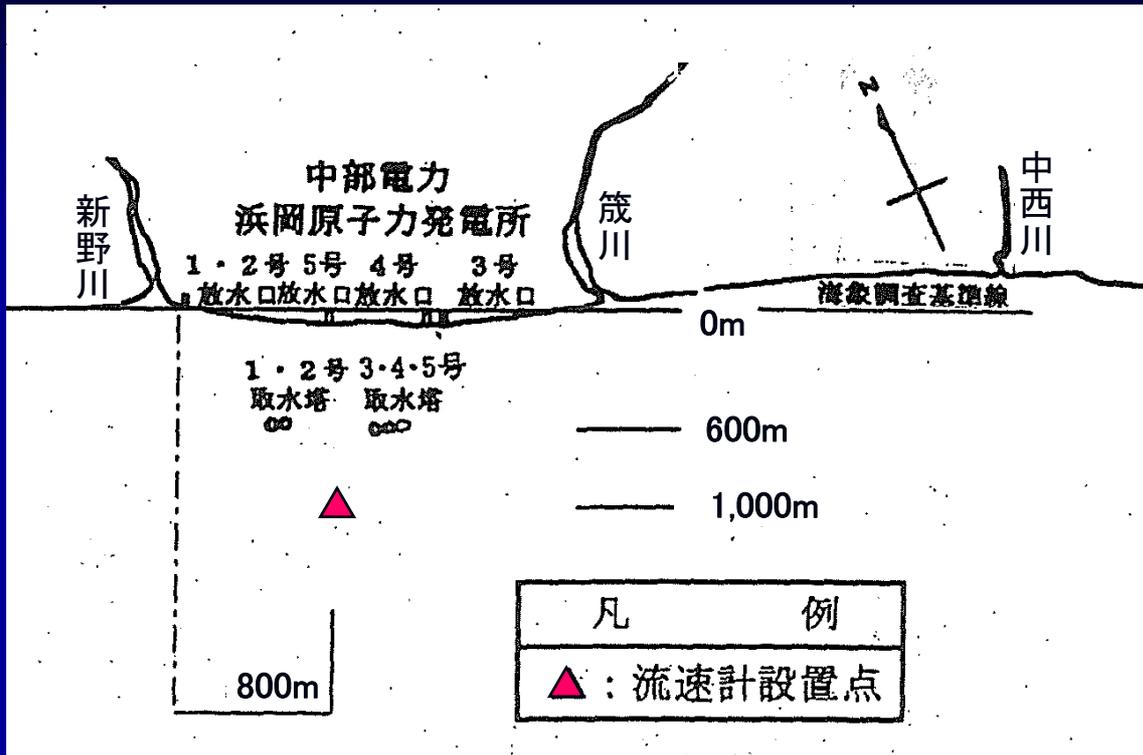
■ 既往の流況調査結果

敷地前面沖合1km地点(海面から2mの地点)に、流向流速計を設置し連続観測

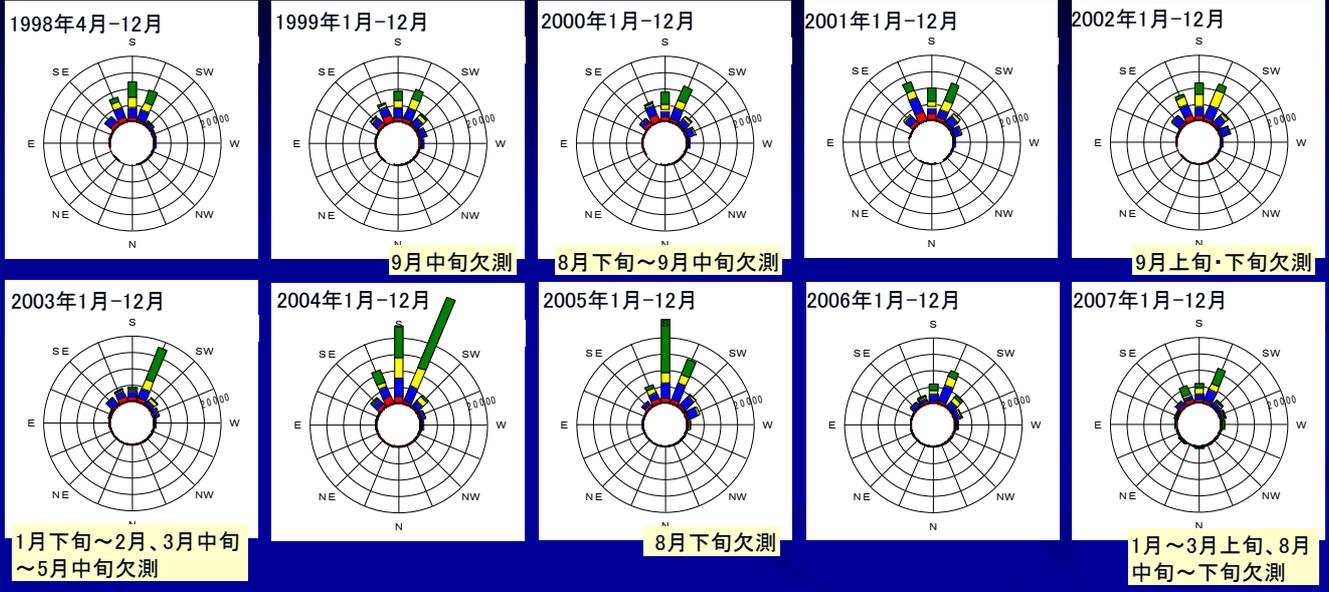
波向別のエネルギーフラックス(年別・通年)

・各年とも、西寄りのSSW,Sのエネルギー頻度が高い。台風来襲が多かった2004年が他年に比べて総エネルギーは最も大きい。

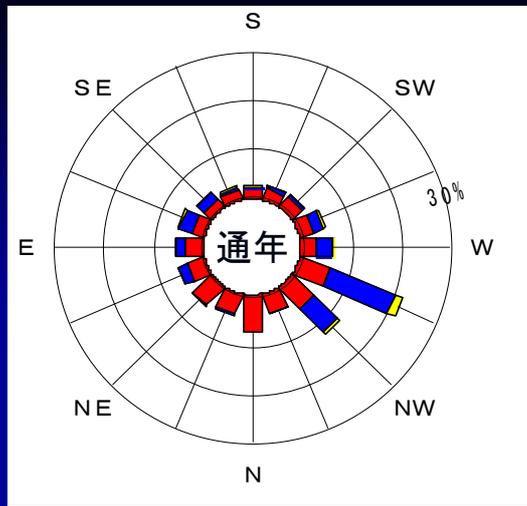
風向別風速 階級別出現頻度(通年)

竜洋観測所における風向き特性によると、通年では風速5m/s以上は西寄り(WNW～NW)の風が大半を占めている。

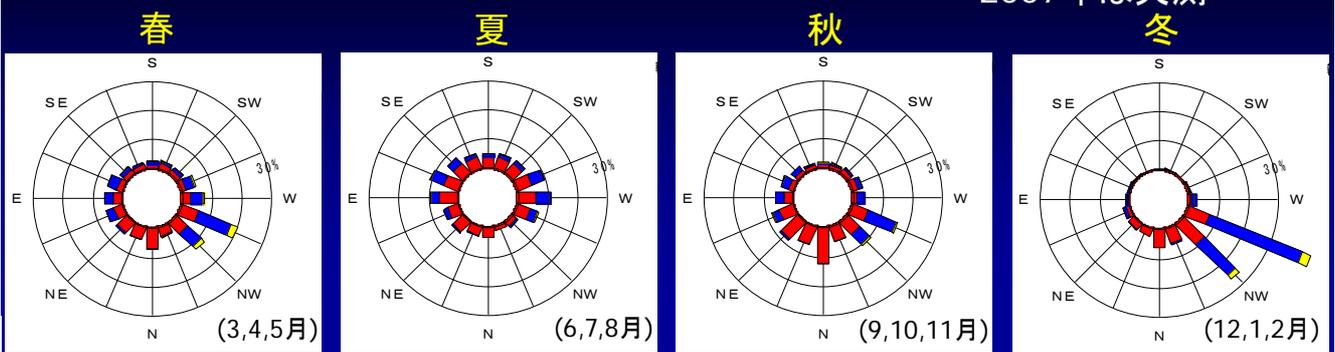
風向別風速階級別出現頻度(季別)

季別より、冬期～春期にかけてはWNW方向からの季節風が卓越している。

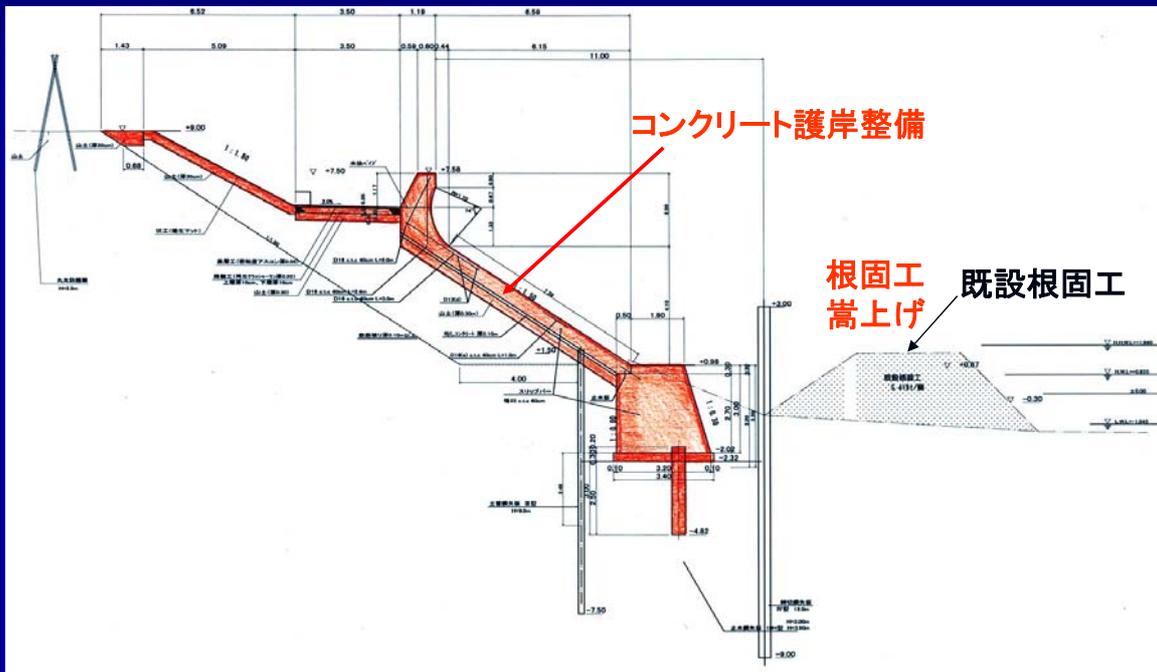
復旧標準断面図 105

台風の接近に伴う高波浪来襲により、保安林前面の土堤が欠壊。
 →既設根固工の嵩上げおよび背後にコンクリート護岸を整備し、保安林の保全を図る。

平成19年台風4号時の来襲波浪のピークは、平成19年7月15日8時の静岡県竜洋観測所において有義波高 $H_{1/3}=7.13\text{m}$ 、有義波周期 $T_{1/3}=11.2\text{s}$ 、波向SSW

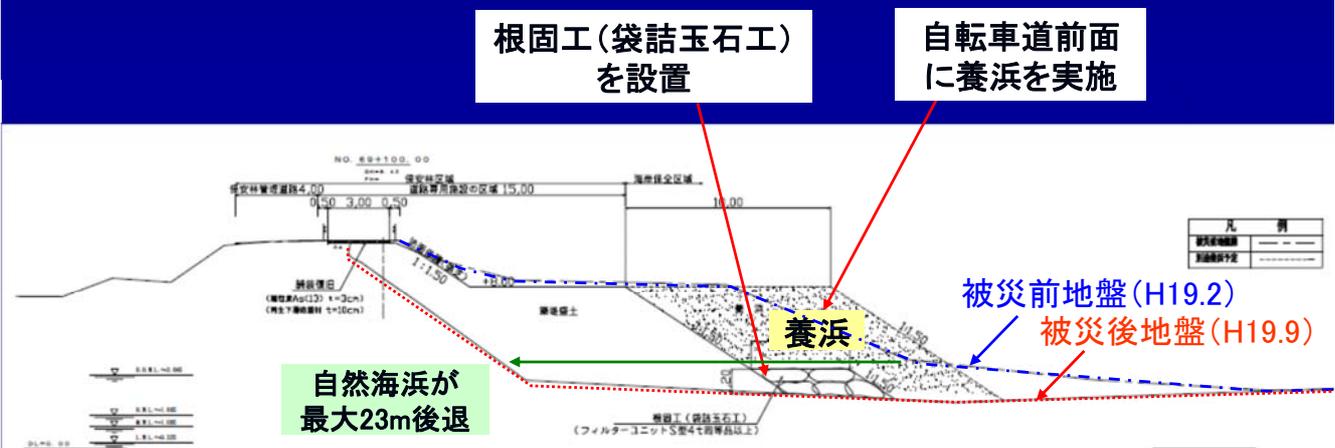
復旧標準横断面図

台風9号による波浪により海岸線に沿って設置されている浜松御前崎自転車道の築堤盛土が崩落し、舗装とガードパイプが延長 $L=200\text{m}$ に渡り被災した。

→自転車道については原型復旧を図るものとし、その前面には根固工(袋詰玉石工)および養浜を実施するものとしている。

台風9号時の来襲波浪のピークは、平成19年9月6日17時の静岡県竜洋観測所において有義波高 $H_{1/3}=5.78\text{m}$ 、有義波周期 $T_{1/3}=12.5\text{s}$ 、波向SSE

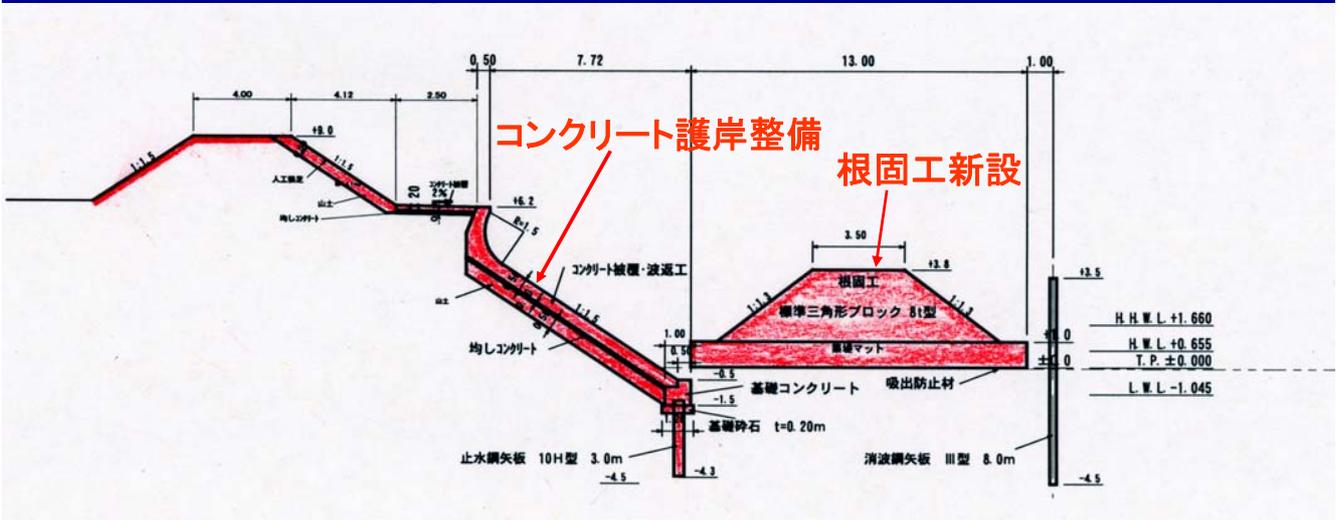
復旧標準横断面図

台風の接近に伴う高波浪来襲により、保安林および前面の土堤が欠壊。
→異形ブロックによる根固工の新設および背後にコンクリート護岸を整備し、
保安林の保全を図る。

平成19年台風4号時の来襲波浪のピークは、平成19年7月15日8時の静岡県竜洋観測所において有義波高 $H_{1/3}=7.13\text{m}$ 、有義波周期 $T_{1/3}=11.2\text{s}$ 、波向SSW

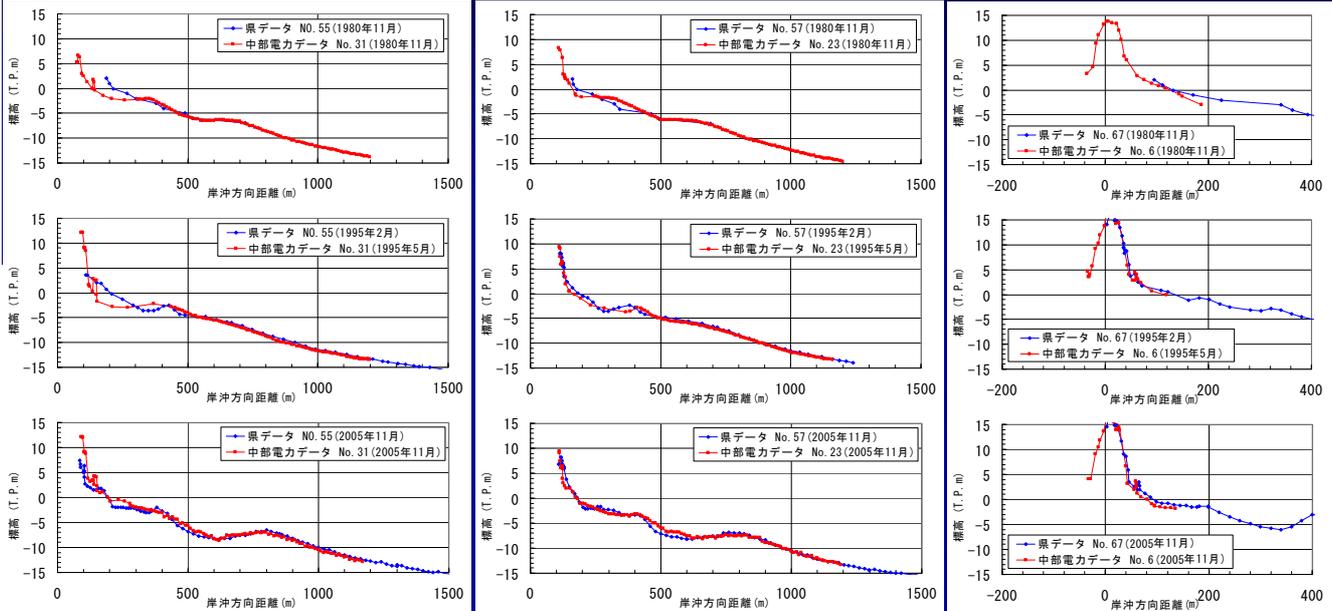
静岡県測量成果と中部電力測量成果の比較 (浜岡海岸)

青字・線: 県深浅測量測線
赤字・点: 中電汀線測量測点
(No.12以东は深浅実施)

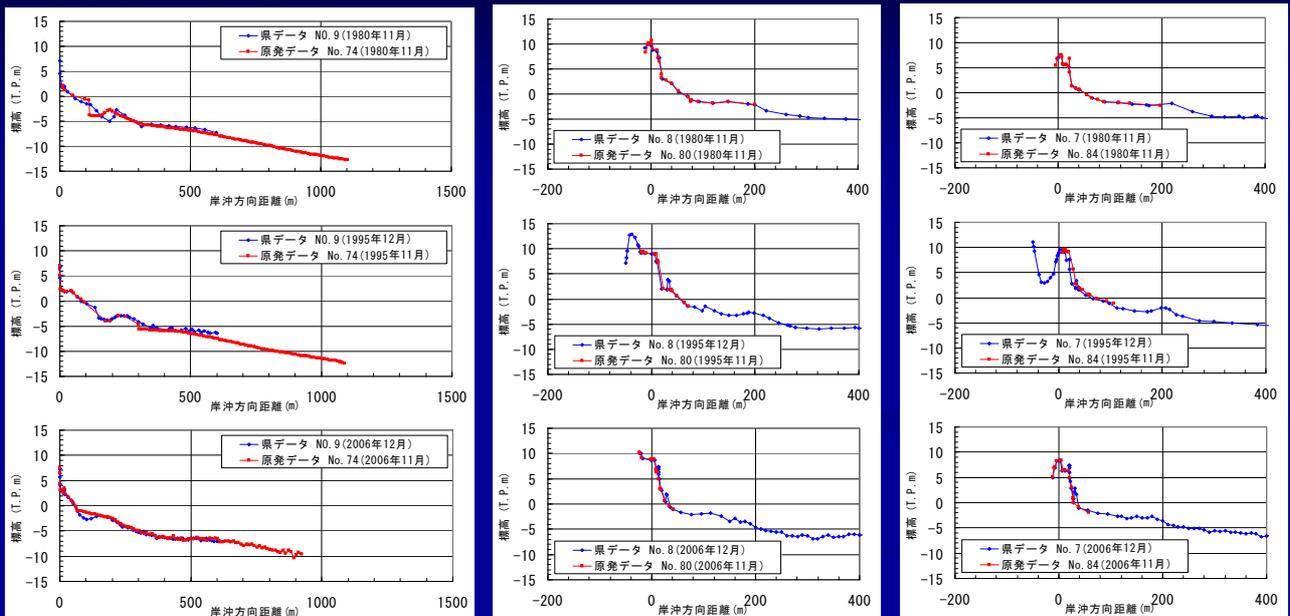
静岡県測量成果と中部電力測量成果の比較 (御前崎海岸)

青字・線: 県深浅測量測線
赤字・点: 中電汀線測量測点
(No. 77以西は深浅実施)

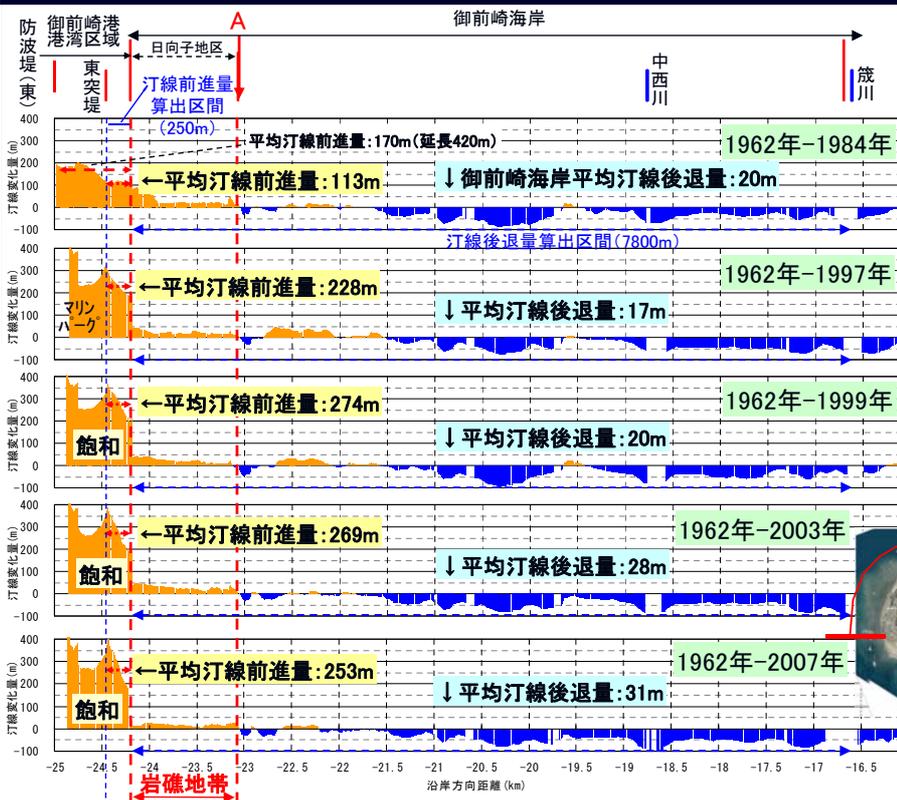
*平均汀線前進量(1962年基準)

御前崎港の汀線前進量に比べると、西側の汀線後退量の方が大きい。

御前崎港堆積面積7.1万 m^2 (延長420m×170m)
 < 御前崎海岸侵食面積15.6万 m^2 (7,800m×20m)

1962と1984の汀線変化より、御前崎港の前進量に比べ、御前崎海岸の後退量の方が大きい(御前崎海岸については1984年以降は砂浜消失区間が拡大し、見かけ上の汀線後退速度は鈍化傾向)。また、マリンパーク東突堤の整備により、1999年には平均で270m程度まで汀線が前進し、その後の汀線は安定傾向である。

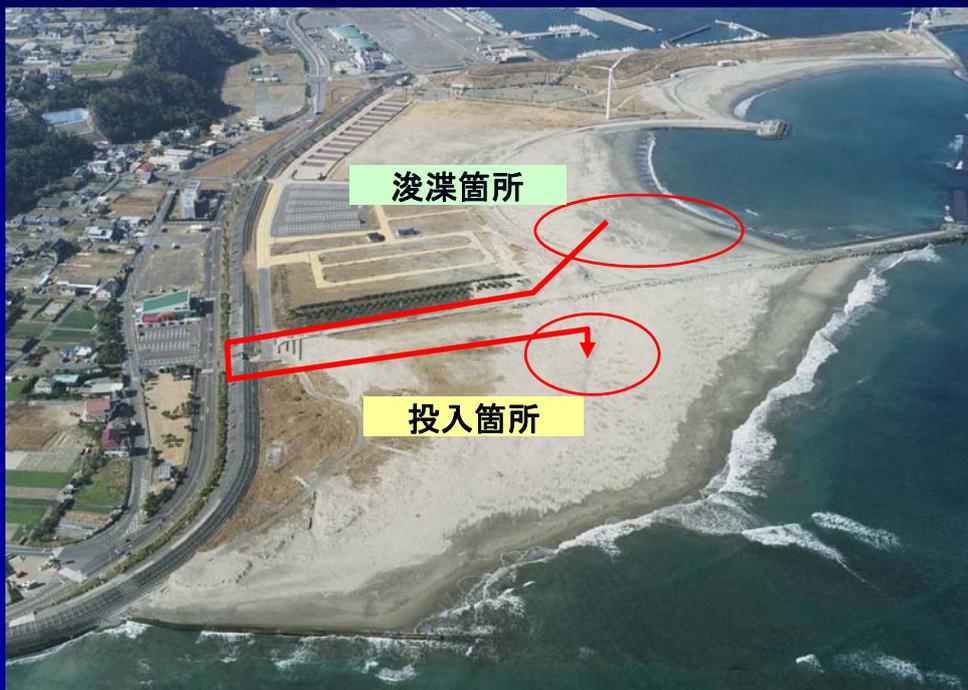
■御前崎港の現在の状況(浚渫事業について)

- ・ポケットビーチ内の海水浴場に堆砂した土砂を浚渫し、外側の海浜部に投入している(H15～H19)。

浚渫実績	
H15:	5,000 m^3
H16:	2,700 m^3
H17:	4,200 m^3
H18:	4,000 m^3
H19:	4,000 m^3

来年度から測量実施予定であることから、堆砂状況の確認と併せて浚渫土砂の最適な投入箇所を検討していく必要がある。

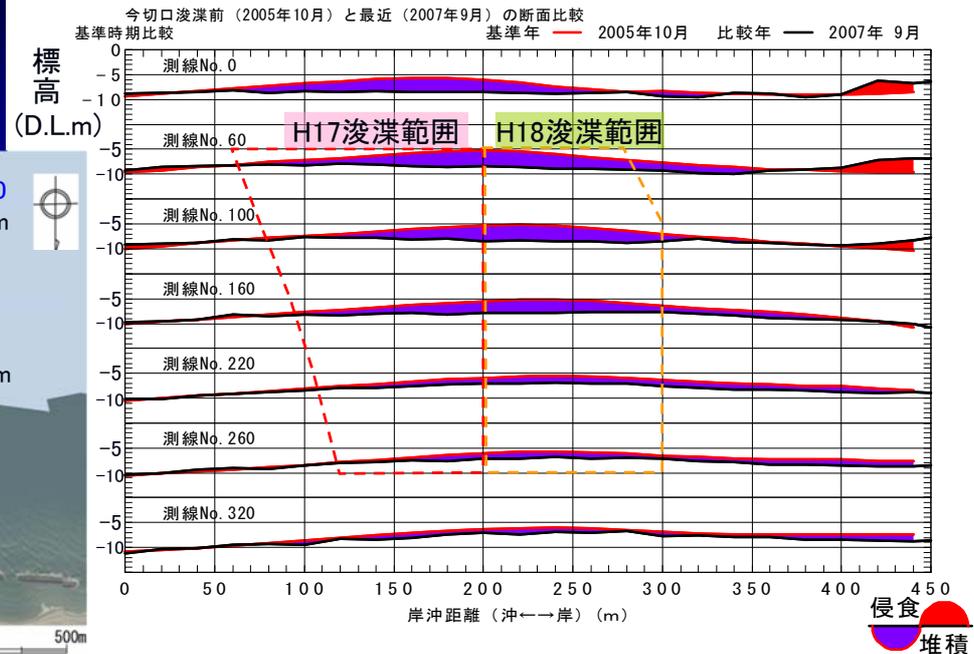
●今切口の浚渫前(2005年10月)と最近(2007年9月)の断面比較

- ・測量範囲全体では、浚渫前(2005.10)と最近(2007.9)を比較すると-12.4万 m^3 。
- ・浚渫範囲では、-7.35万 m^3 であり、浚渫量8.60万 m^3 のため、堆砂量は1.25万 m^3 。
- ・浚渫前までの堆砂は生じておらず、巻き波砕波が生じにくい状況を保持。
