# 第19回 遠州灘沿岸侵食対策検討委員会 検討資料

平成28年1月19日  
静岡県

# 1. 浜松篠原海岸侵食対策の今後の方針

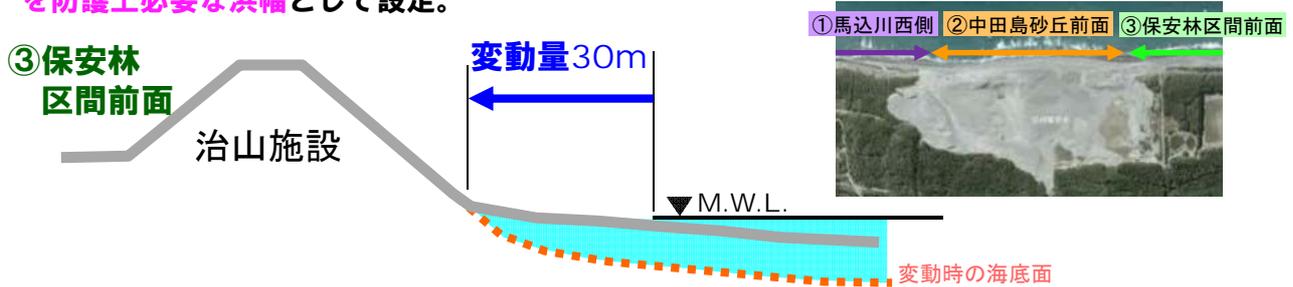
短期的に汀線後退が生じても土堤などの防護施設が侵食被害を受けないだけの浜幅を確保する  
変動量30m→必要浜幅30m以上

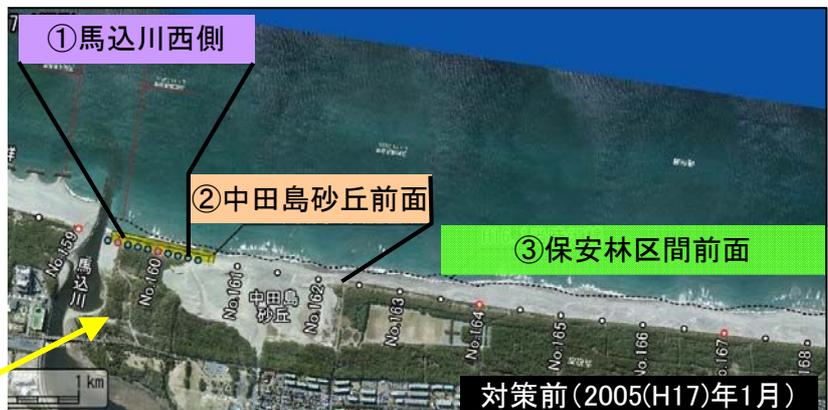
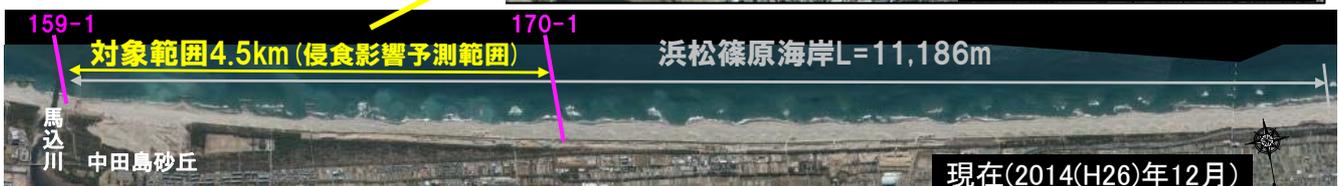
○エリアを3区分し、防護上必要な最低限の浜幅を設定

- ①馬込川西側（現養浜箇所） 30m  
・・・侵食が進行し砂浜が消失した区間
- ②中田島砂丘前面 75m  
・・・侵食が進行し、砂丘消失が危惧されている区間
- ③保安林区間前面 30m  
・・・砂浜は広いが、今後侵食が波及することが予測されている区間

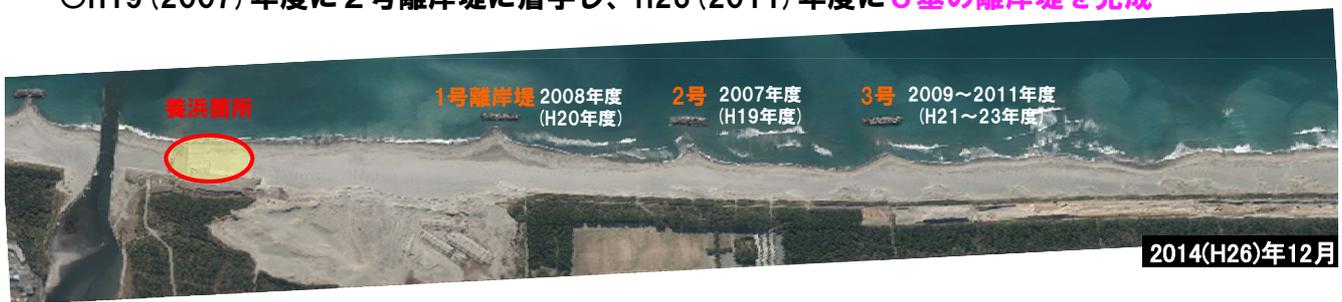
○H19(2007)年度に2号離岸堤に着手し、H23(2011)年度に**3基の離岸堤を完成**

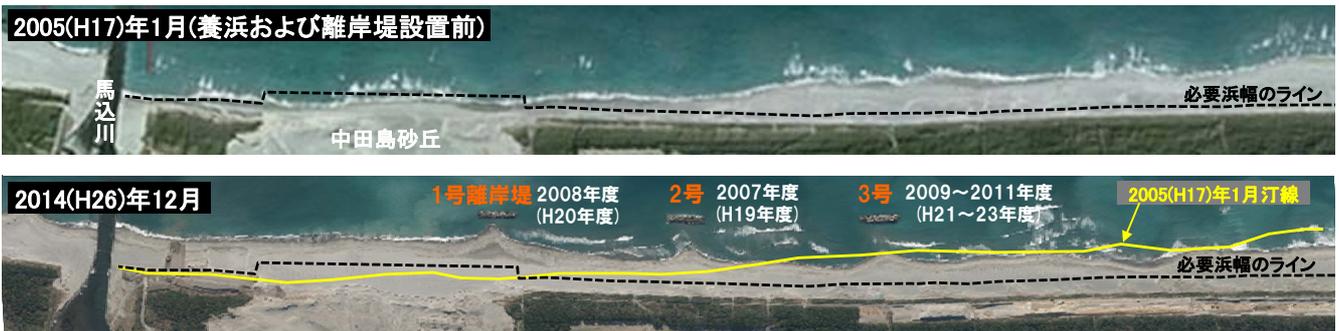
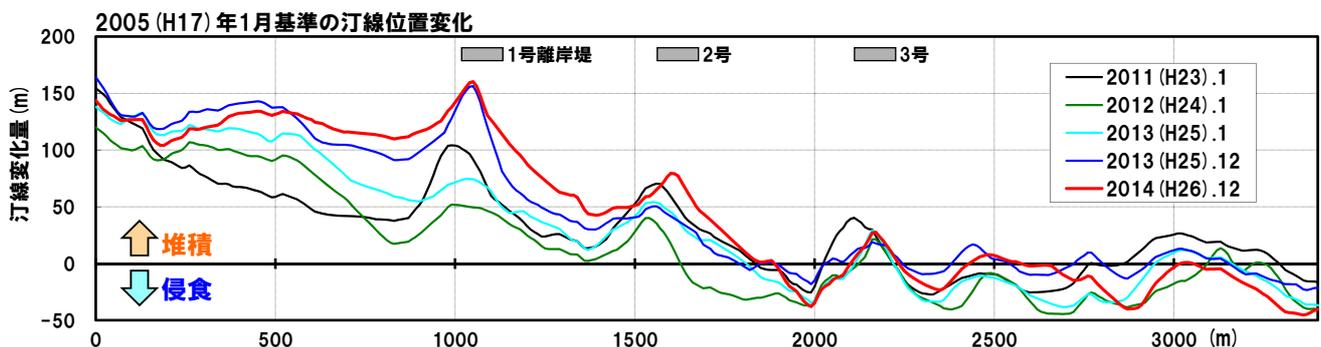
○事業実施(養浜・離岸堤)により、**馬込川河口右岸～3号離岸堤上手までは汀線が前進**

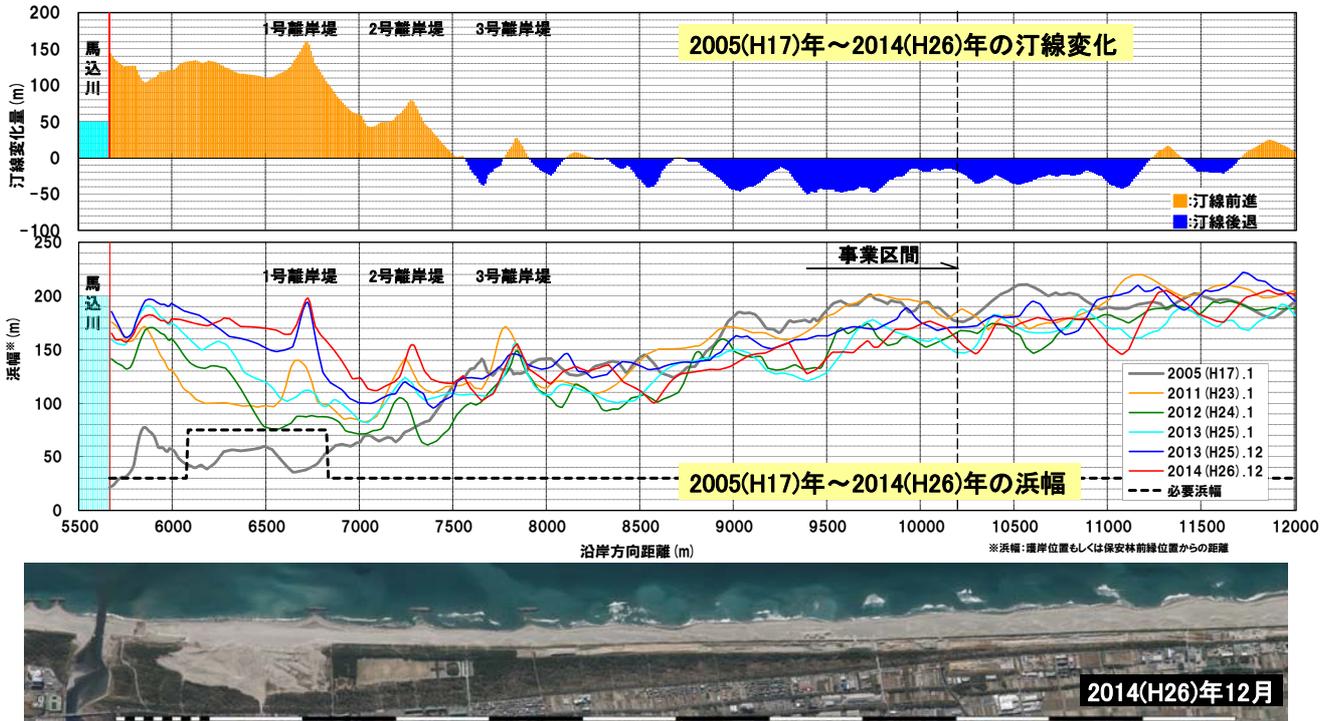
- 3号離岸堤下手は汀線後退が見られるが、浜幅100m程度を確保
- 事業区間全体で計画時に設定した防護上必要な最低限の浜幅を確保

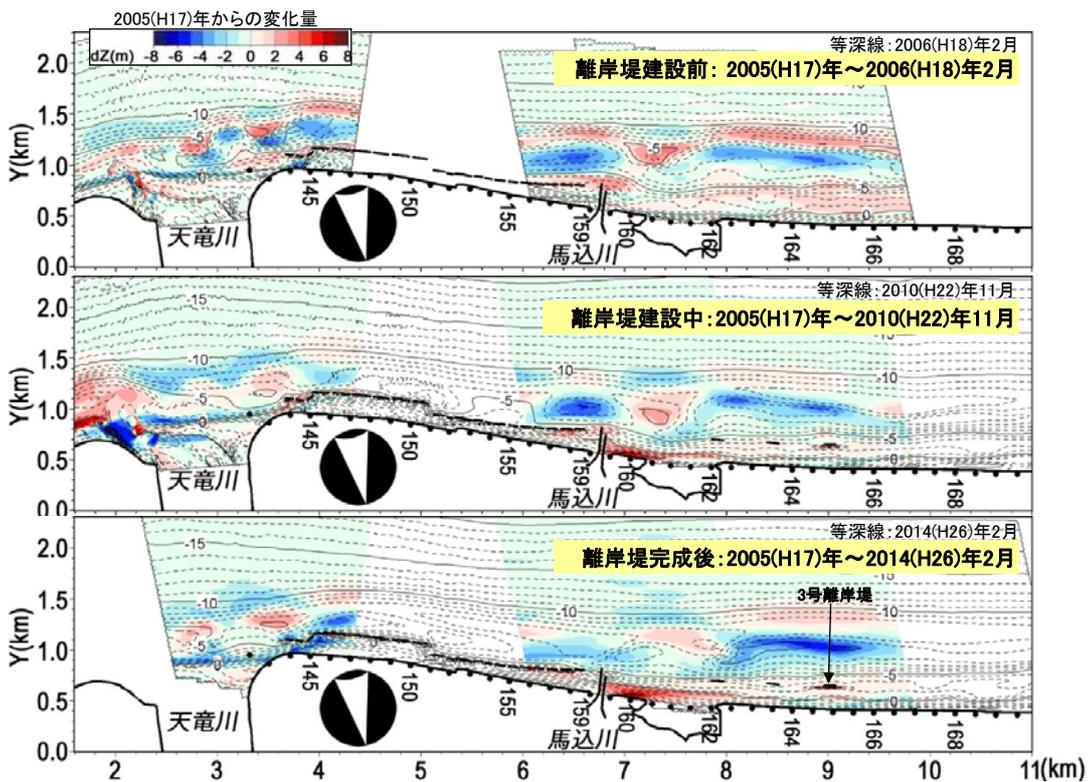
- 馬込川右岸側では養浜の効果による堆積が顕著である。また、離岸堤陸側も堆積が生じている
- 離岸堤沖側では離岸堤建設前より侵食域が形成されており、徐々に侵食が進行している

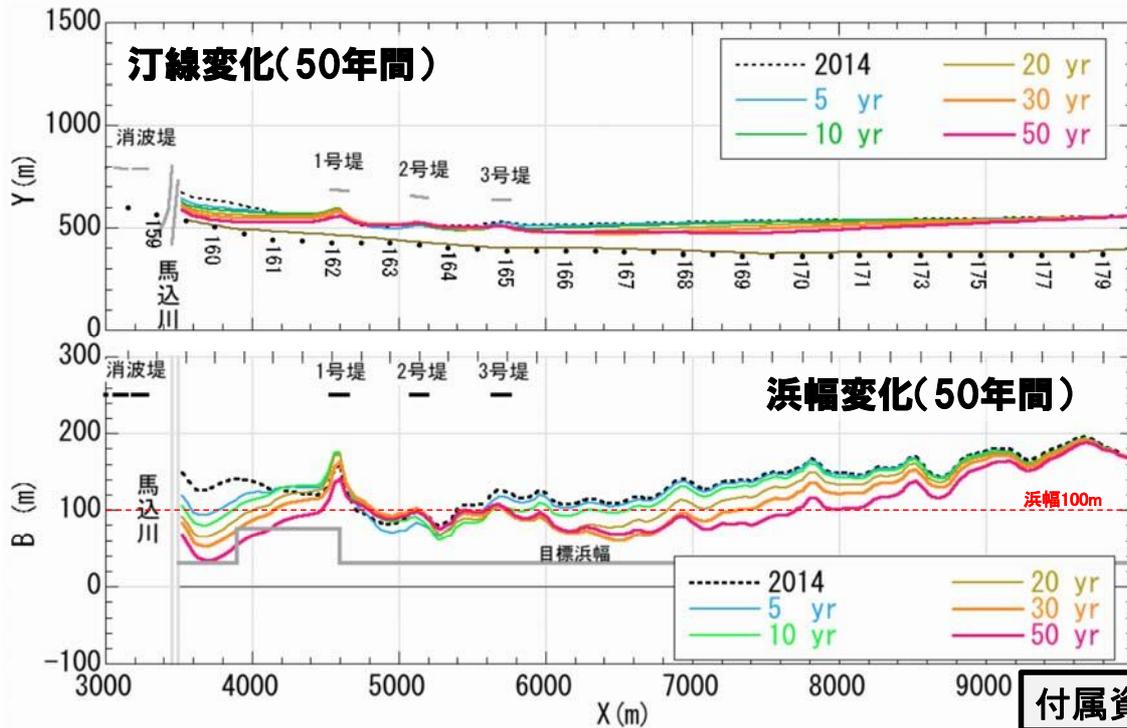
○養浜を中止した場合の等深線変化モデルによる将来地形の予測計算結果では、馬込川右岸、中田島砂丘前面および3号離岸堤下手側で汀線の後退が進行し、30年後には中田島砂丘前面のエリアで必要浜幅を維持できない。

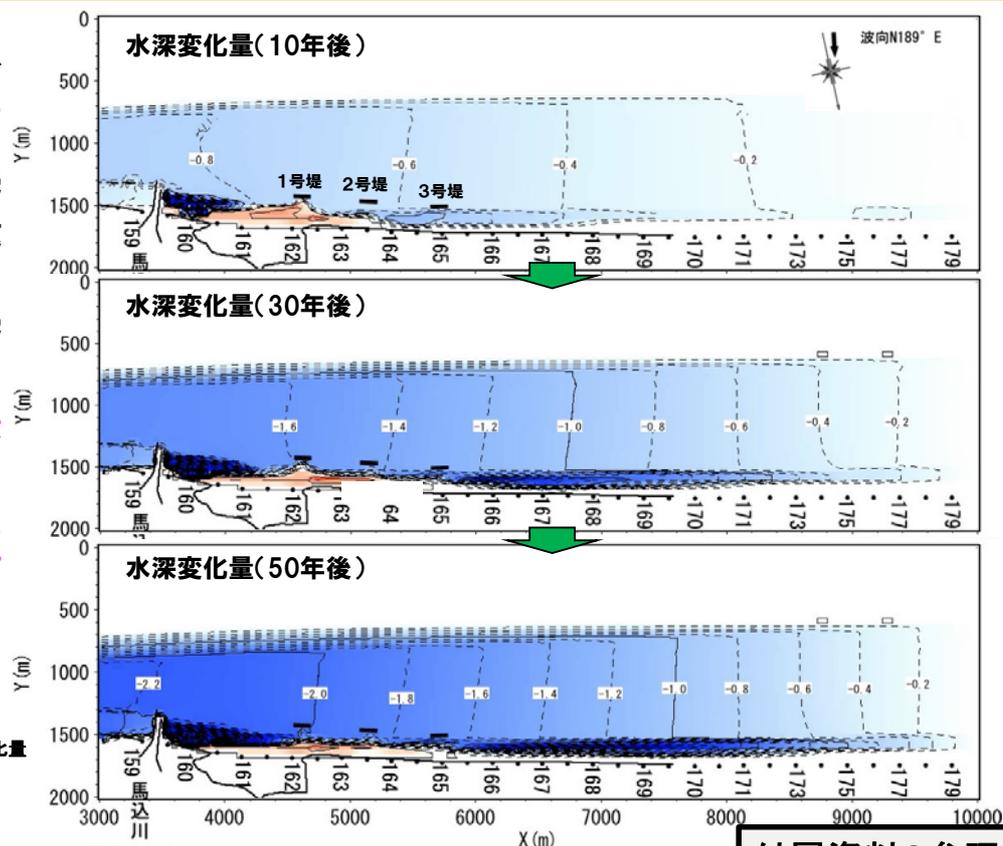
- 養浜を中止した場合の等深線変化モデルによる将来地形の予測計算結果では、馬込川右岸付近の侵食により流出した土砂の一部が離岸堤背後に堆積するが、それ以外の箇所では侵食が進行する。
- 前面海域の侵食は全体的に西側に拡大していく。
- 特に、3号離岸堤下手側の汀線付近の深掘れが進行し、汀線は大きく後退していく。

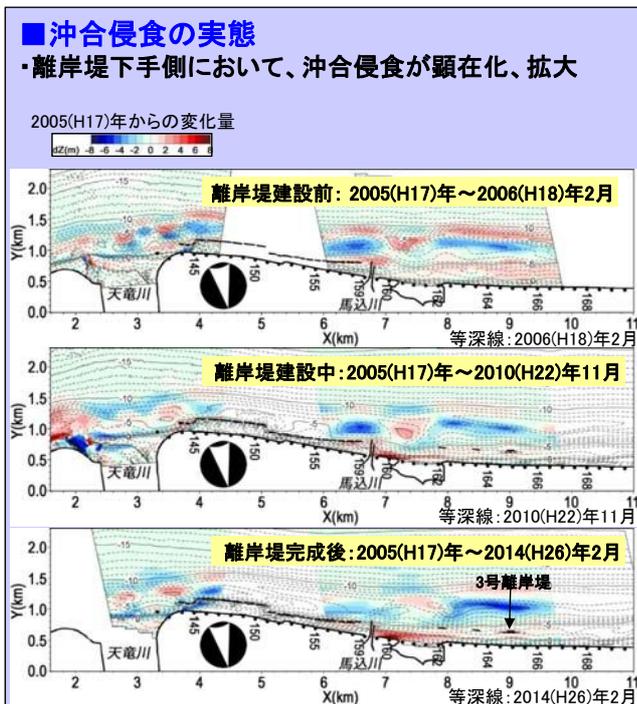
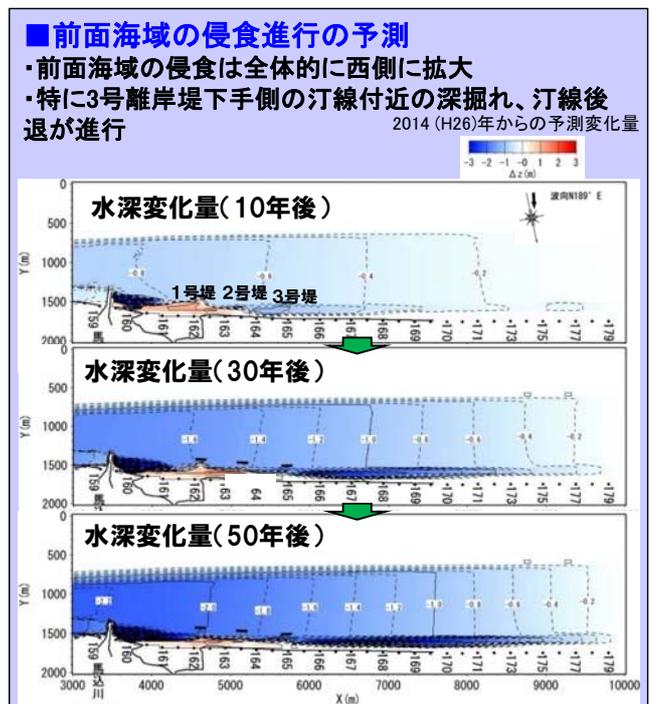
- 計画当初想定していなかった沖合侵食が進行した。
- 前面海域の深み(沖合侵食、汀線付近の深掘れ)の西側への拡大が顕在化した。
- 侵食の進行が予測される範囲は、弱点部である構造物端部(3号離岸堤)下手側である。

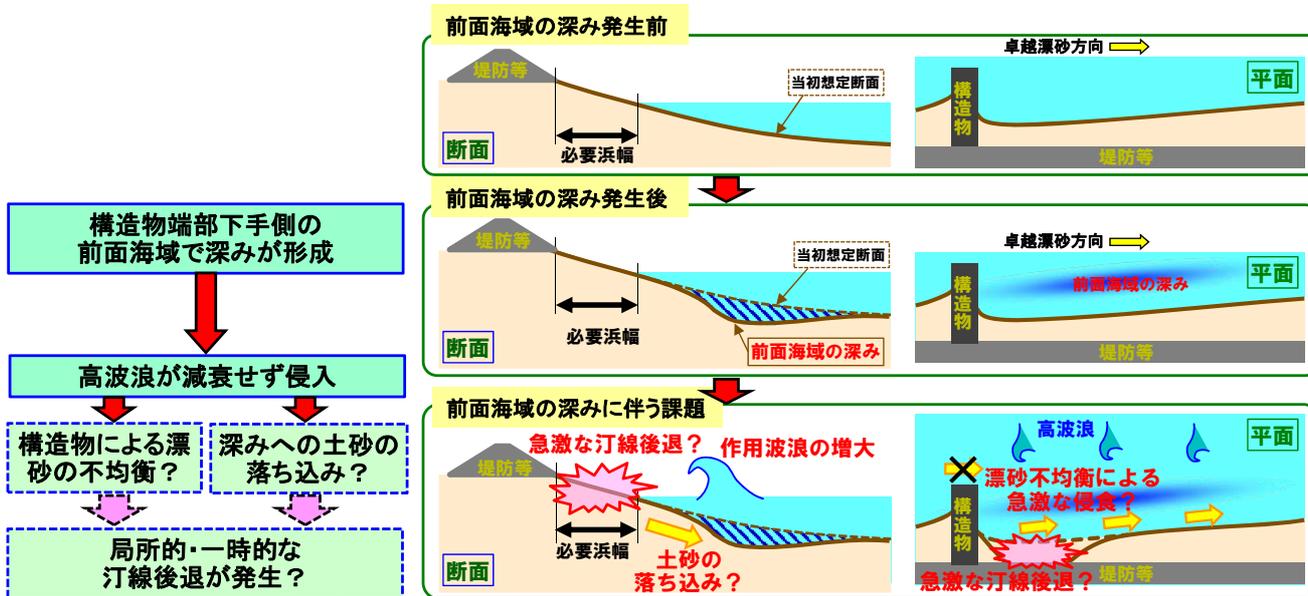
- 前面海域に深みが形成されると、高波浪が減衰せず砂浜に作用する。
- 高波浪により攪拌された土砂が深みに落ち込みやすくなることも考えられる。
- また、構造物端部の下手側では、高波浪時には波向によっては極端な漂砂不均衡が生じることも考えられる。
- これらの条件が重なり、必要浜幅以上に局所的・一時的な汀線後退が生じ、背後の堤防等が被災することが懸念される。

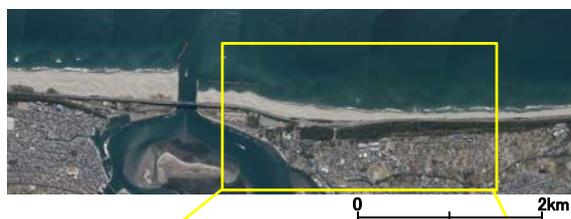
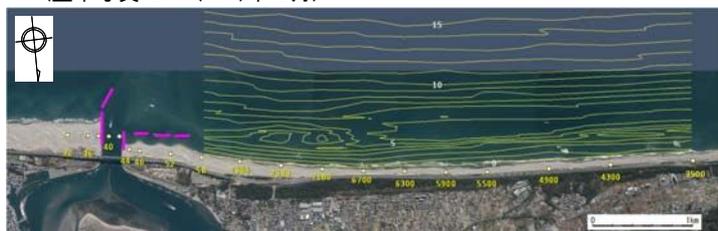
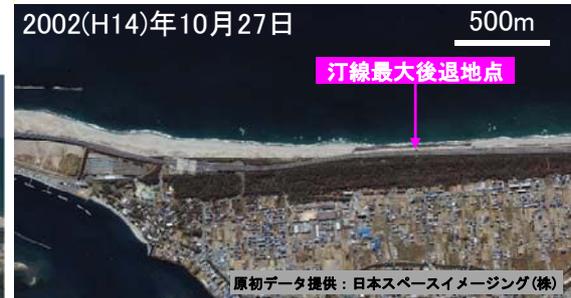
等深線図(2002(H14)年10月) (空中写真:2014(H26)年12月)

- 2002(平成14)年7月から8月にかけて、今切口西側(卓越漂砂の下手側)に位置する新居海岸において急激に侵食が進行し、背後の浜名バイパスの土台が部分的に露出した。

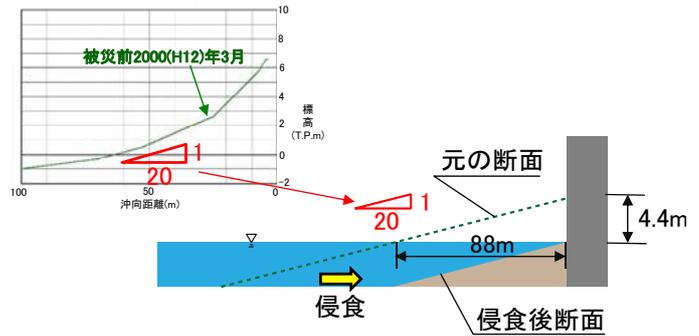
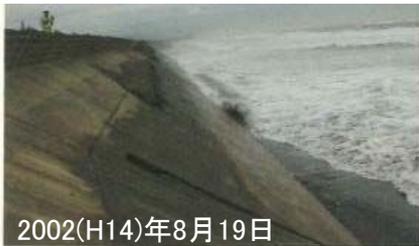
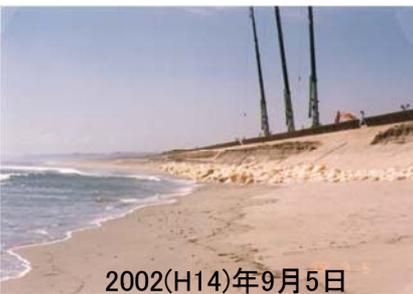
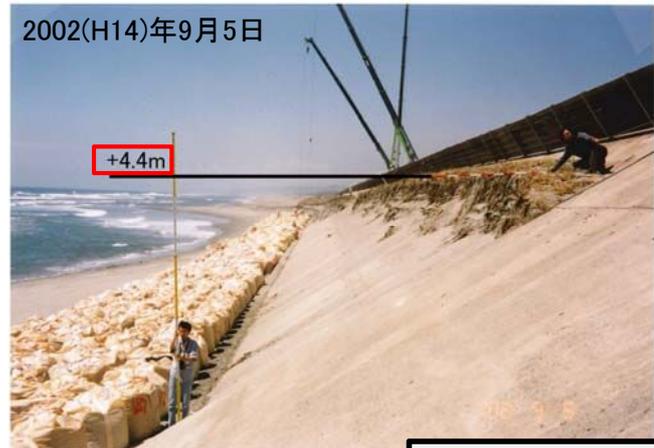
- 2002(平成14)年の新居海岸における局所的侵食では砂丘高は4.4m程度以上、低下した。前浜勾配は1/20と推定されるため、**汀線後退量は88m**となる。

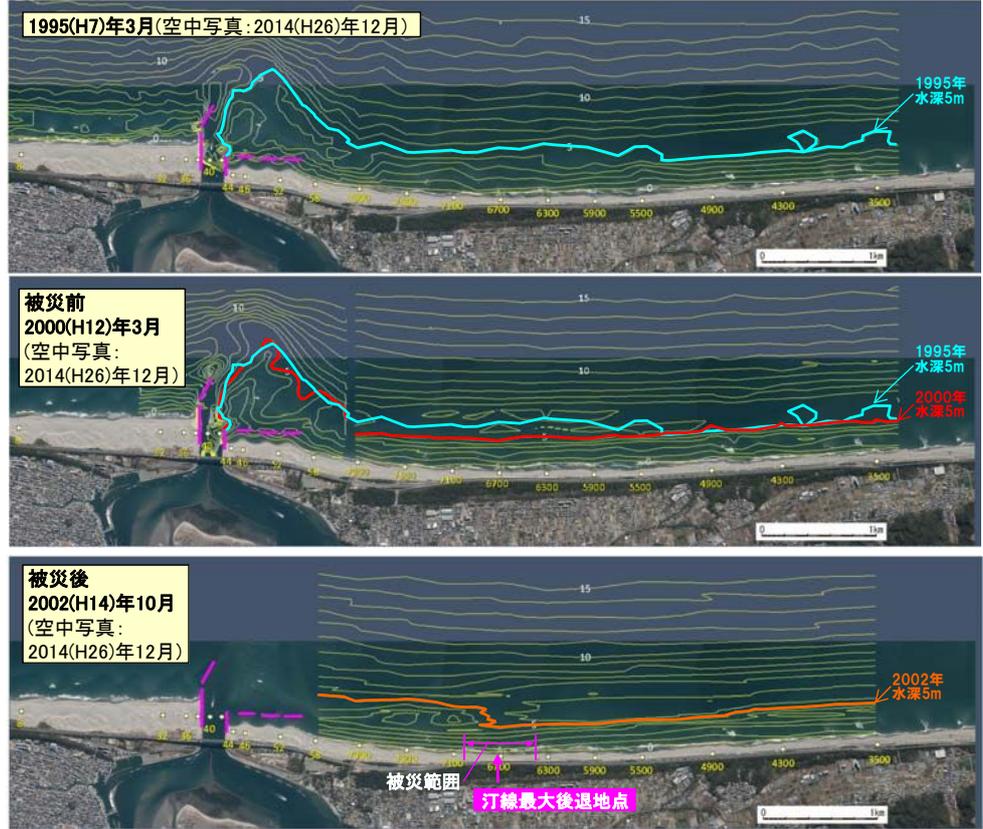
■等深線の経年変化

- 被災前の新居海岸の等深線変化を見ると、経年的に前面水深が深くなっており、被災時には前面に深みが形成されていた。

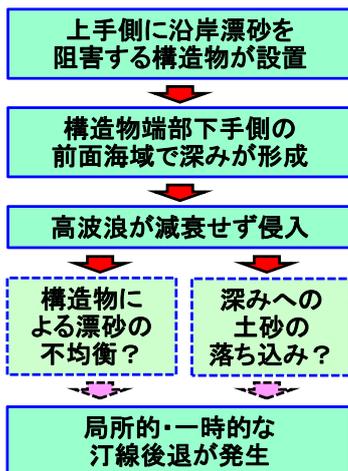
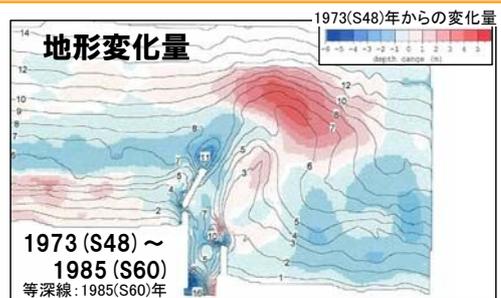
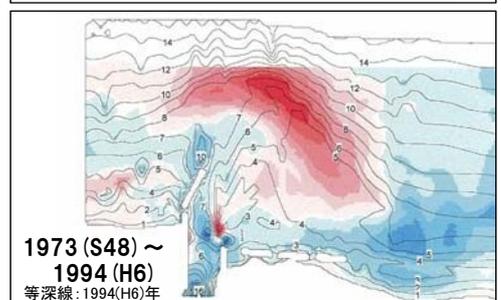
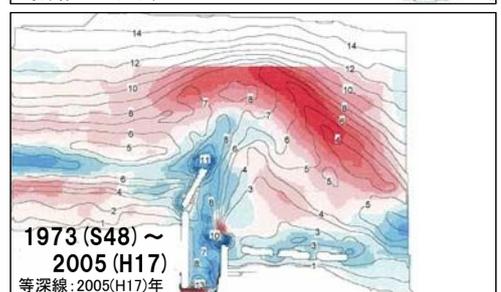
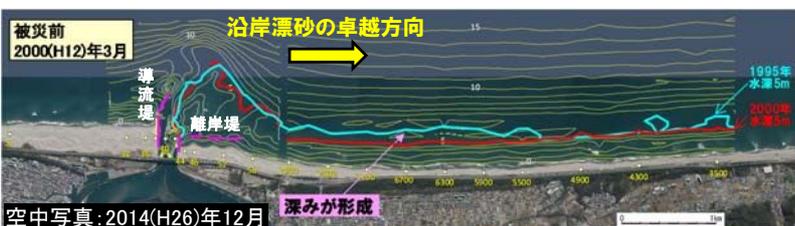
- 前面海域で深みが形成
  - 被災時(2002(H14)年)の新居海岸では、卓越漂砂の上手側に構造物(導流堤・離岸堤)があり、かつ、退潮流の影響もあり、河口を回り込む土砂が十分に到達していなかったと推定される。
  - このような供給土砂の不足により侵食が進行し、深みが形成。
- 高波浪による想定以上の侵食
  - 高波浪等の影響により局所的・一時的に想定以上の侵食が発生。
  - 原因のひとつとしては、構造物による漂砂の不均衡や深みへの土砂の落ち込みが考えられる。

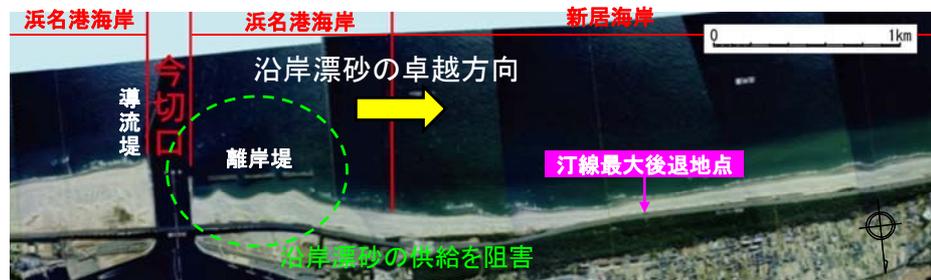
2002(H14)年2月1日  
新居海岸

- 新居海岸は今切口、浜松篠原海岸は馬込川河口の下手側に位置し、対象範囲はそれぞれ上手側に導流堤と離岸堤が設置されており、両海岸とも一連の構造物の端部となり、土砂が供給がされにくい漂砂環境にある。

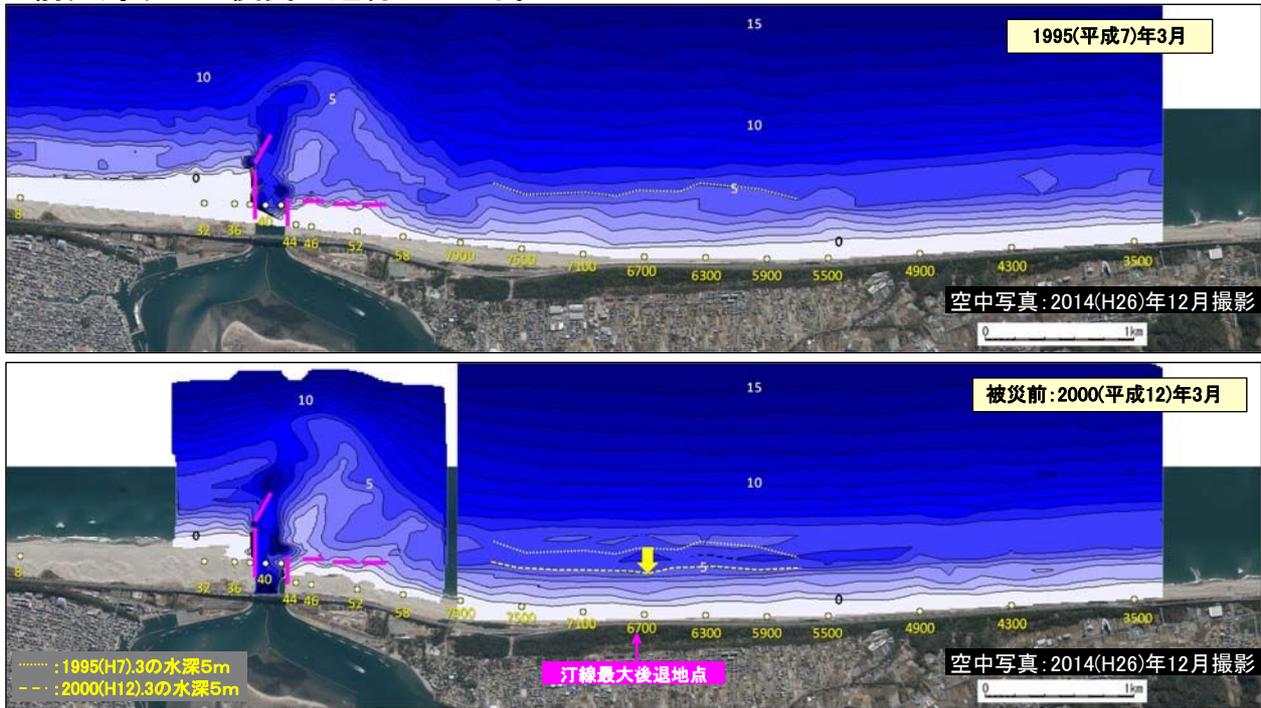
- 1995(H7)年と被災前の2000(H12)年を比較すると、水深5mコンターが陸側に移動しており、前面海域での侵食が進行している。

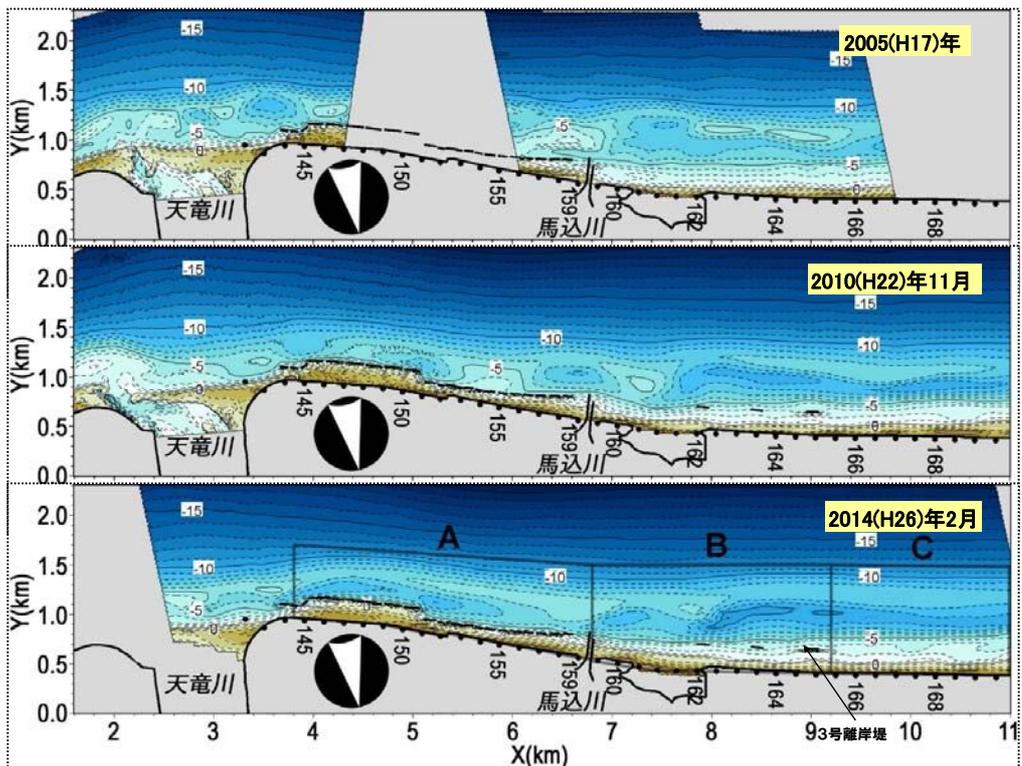
- 離岸堤沖側では離岸堤建設前の2005(H17)年においても侵食域が形成されていたが、**経年的に沖合侵食が進行するとともに、西側に拡大している。**

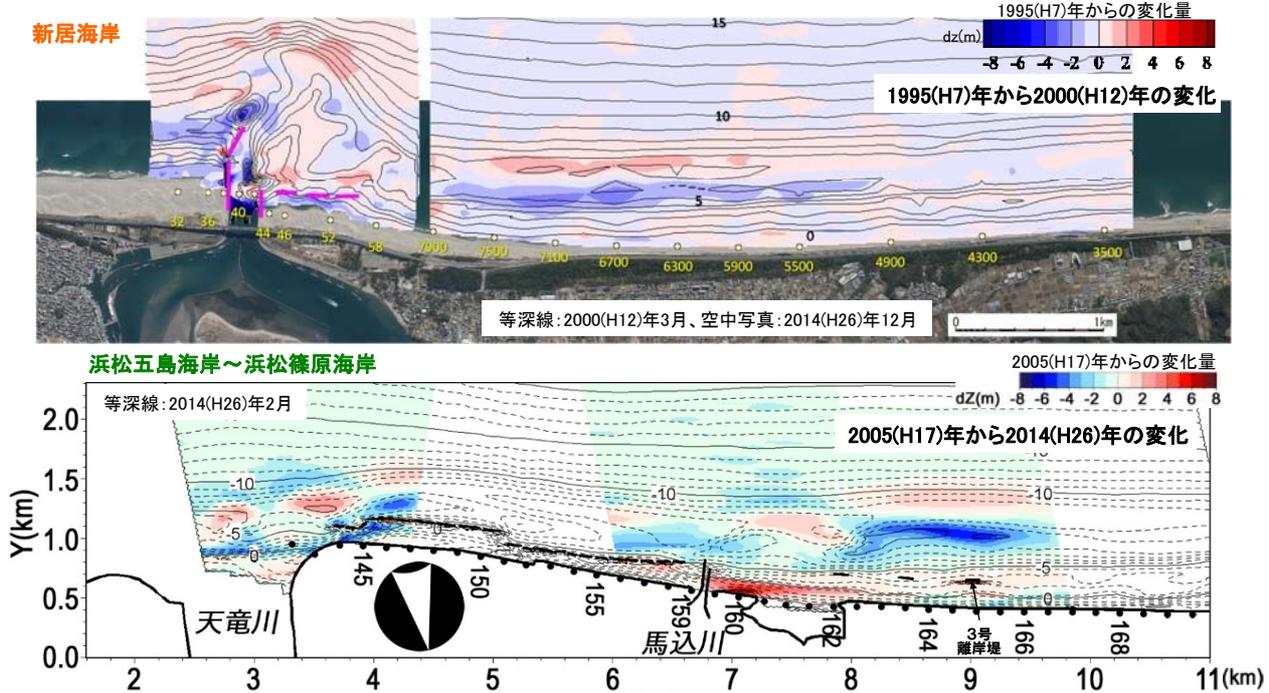
- 新居海岸のNo.7900~4900、浜松篠原海岸の離岸堤以西とともに、前面海域に深みが形成されている。特に浜松篠原海岸ではその深みが大きいことが伺える。

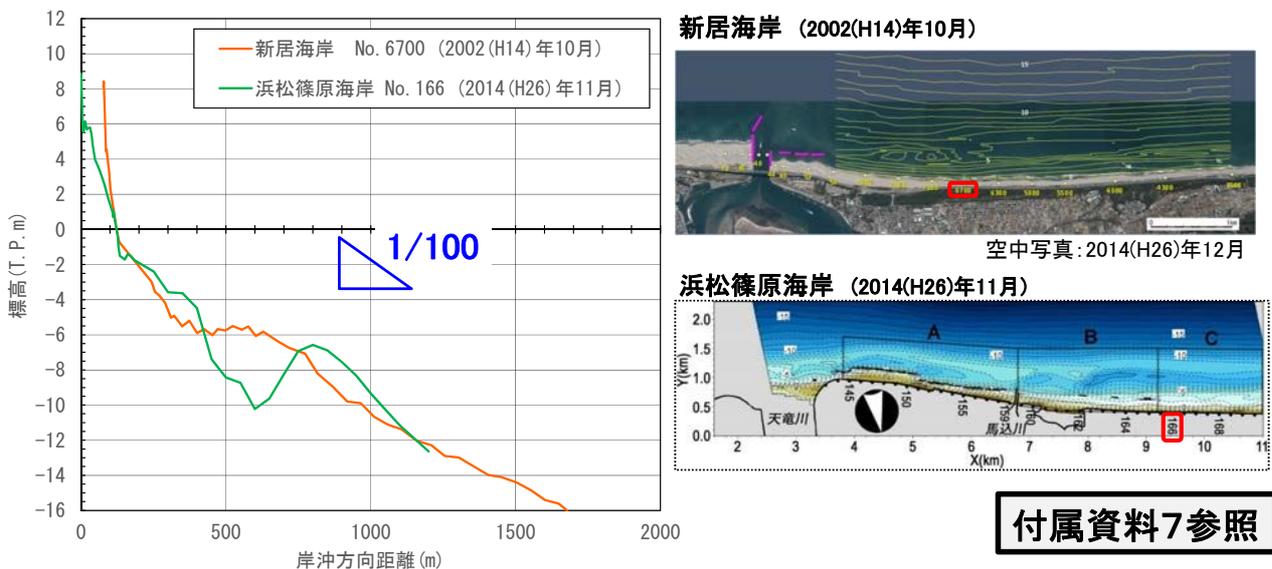
- 汀線から移動限界水深T.P.-12mまでの海底勾配は、新居海岸の被災時期、浜松篠原海岸の現在ともに1/100程度の勾配である。
- 新居海岸No.6700の被災時期の断面形状と、現在の浜松篠原海岸離岸堤下手側No.166の断面形状を比較すると、浜松篠原海岸はバー・トラフ地形が発達して断面積が小さくなっているため、消波機能がより小さいと考えられる。

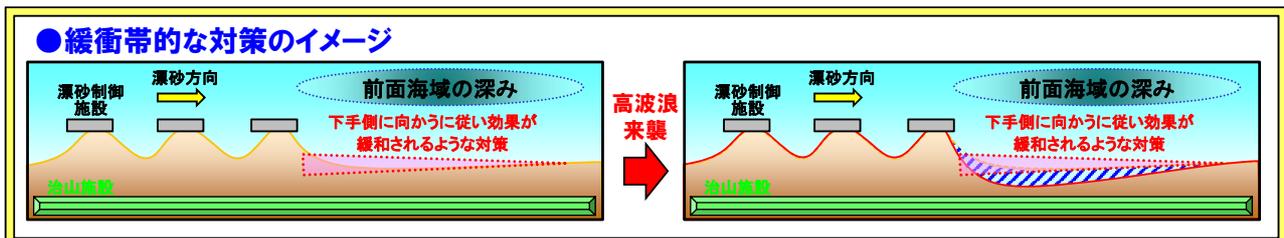
**●緩衝帯的な対策のイメージ**

- このため、対策による効果・影響が下手側に向かうに従って徐々に緩和され、すりつくな緩衝帯的な対策が望ましい。

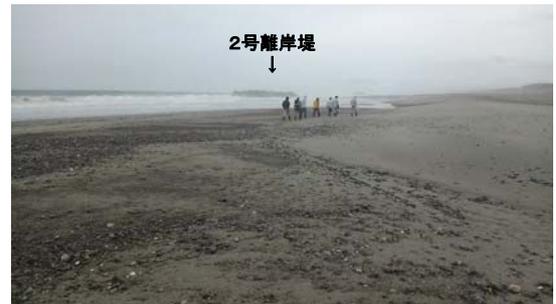
●1号～2号離岸堤間の汀線付近  
(2015(H27)年6月撮影)

- 対策による効果・影響が下手側に向かうに従って徐々に緩和され、すりつくような緩衝帯的な対策としては、**浜松篠原海岸において汀線後退抑制の効果が確認された礫・粗粒材による養浜が有用**であると考えられる。
- 礫・粗粒材は粒径が小さいと高波浪時に大きく移動してしまい、汀線後退抑制効果が充分に発揮できない。一方、粒径が大きいと移動しにくい、漂砂を捕捉する効果が生じ、下手側で侵食する。このことから、汀線後退が大きく生じると考えられる**3号離岸堤近傍には下手側に向けて礫・粗粒材の粒径が徐々に小さくなり、今ある砂浜にすりつくような養浜が理想的**であると考えられる。
- ただし、局所的・一時的な汀線後退のメカニズムは未解明であるため、**具体的な養浜量・粒径、施工方法等については、試験施工・モニタリングも含めて検討していく。**

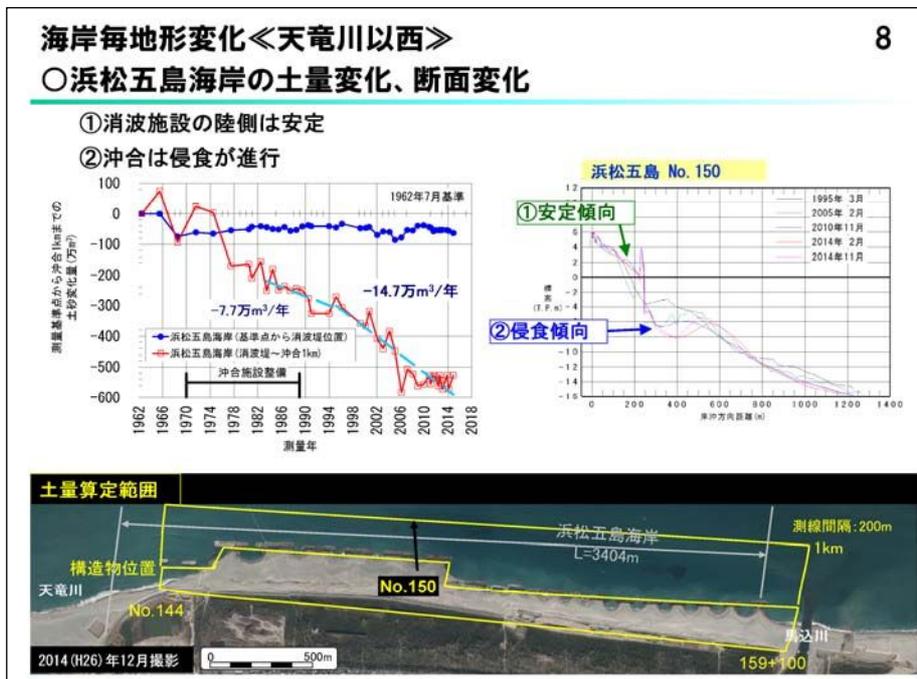
- 浜松篠原海岸の上手側に位置する浜松五島海岸は漂砂供給源である天竜川河口に隣接しているが、近年の土量変化では依然、侵食傾向であり回復には至っておらず、供給土砂量の不足が懸念される。

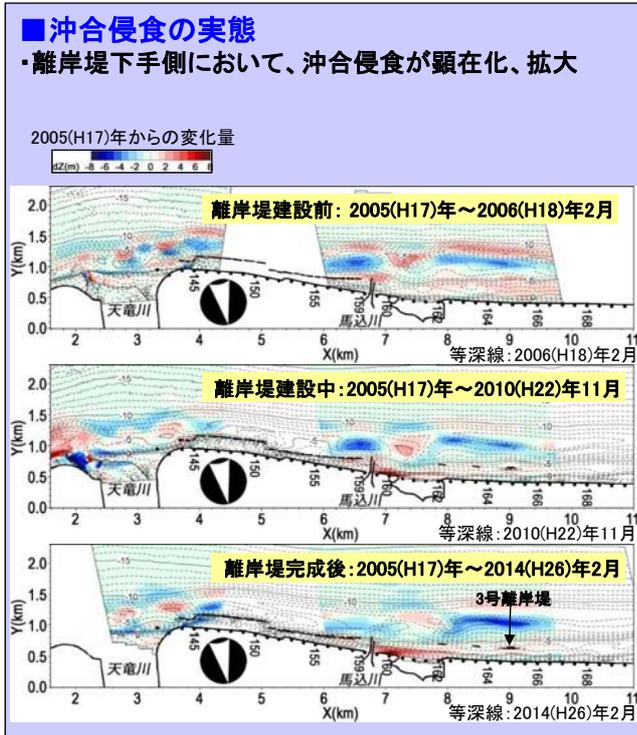
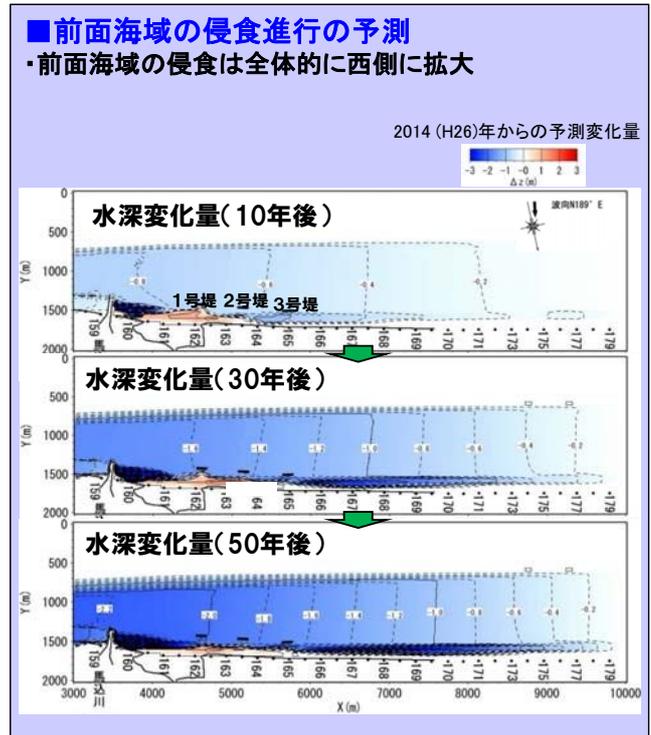
- 沖合侵食により、作用波浪の増大や汀線付近の土砂の落ち込み、離岸堤等施設の被災に繋がる危険性が懸念される。
