# 第20回 遠州灘沿岸侵食対策検討委員会 検討資料

平成28年10月18日  
静岡県

## **2. 浜松篠原海岸の追加検討**

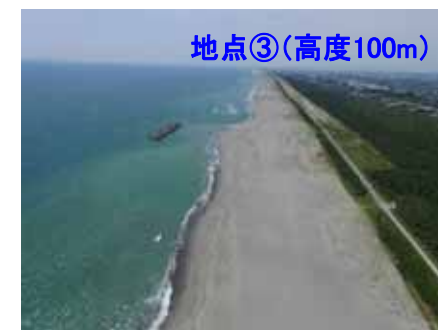
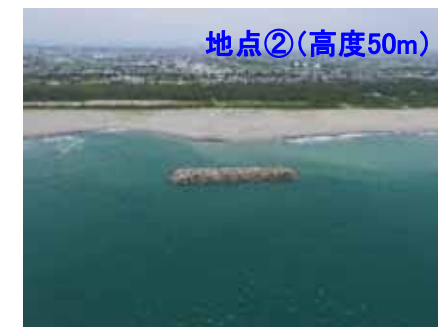
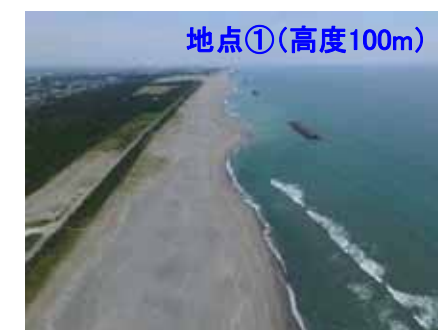
ドローン撮影画像(2016年7月25日撮影)

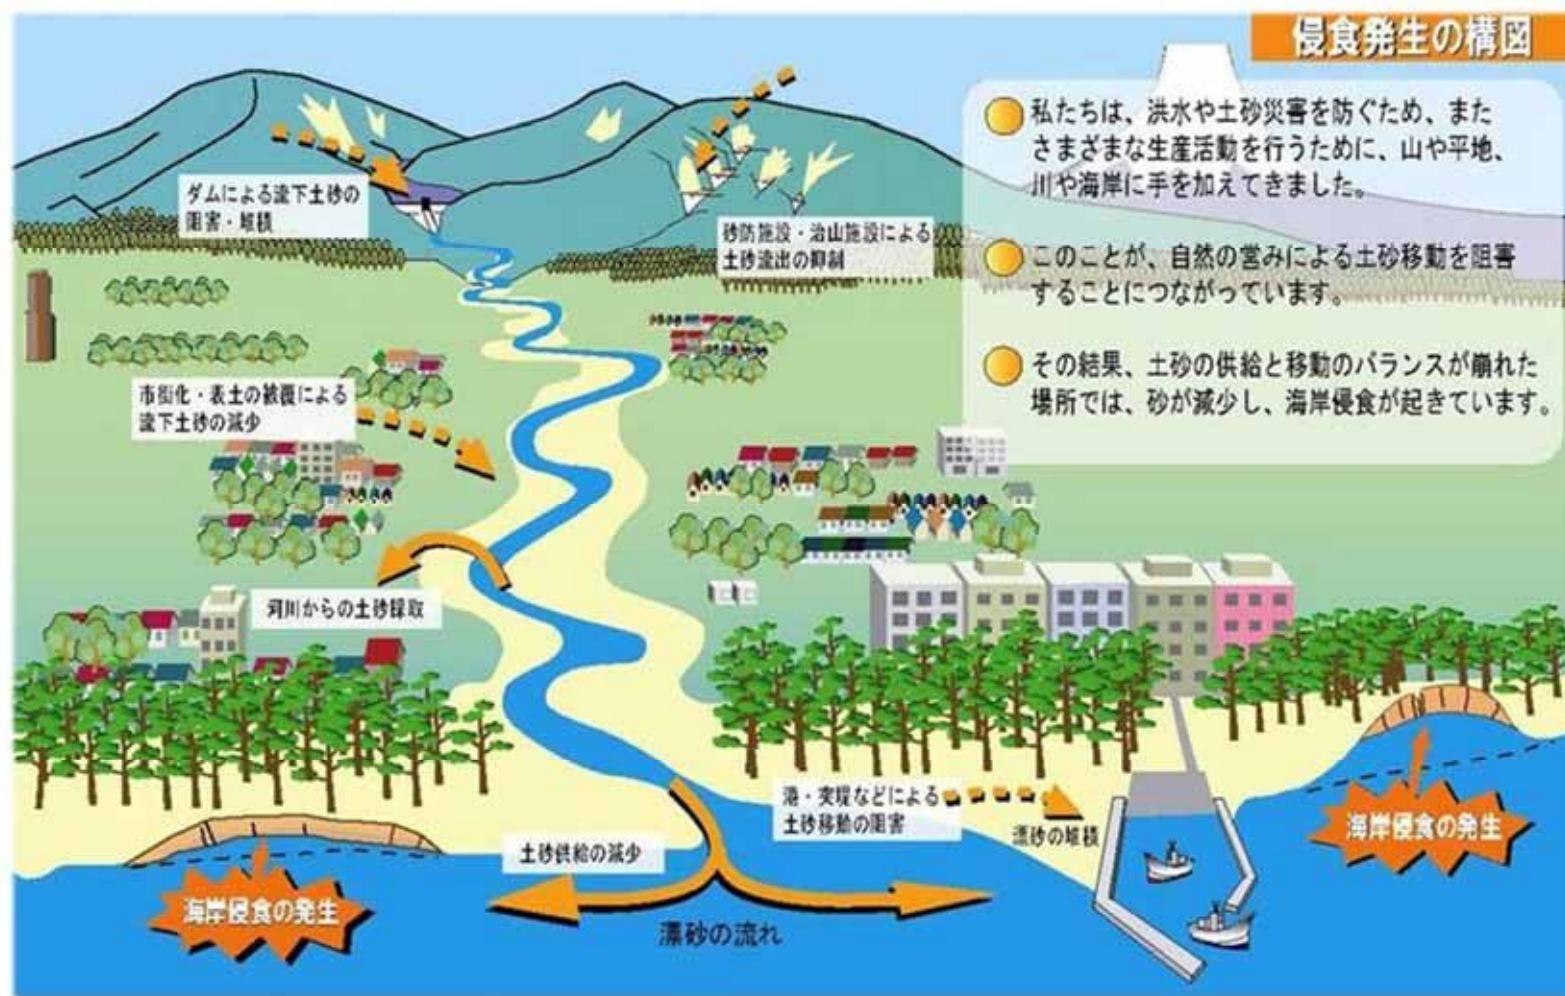
- 山地、ダム、河道、海岸ではそれぞれの事業目的を達成するため工事・対策を実施してきた。
- その結果、土砂のアンバランスが生じ、海岸域では慢性的な侵食が発生している。

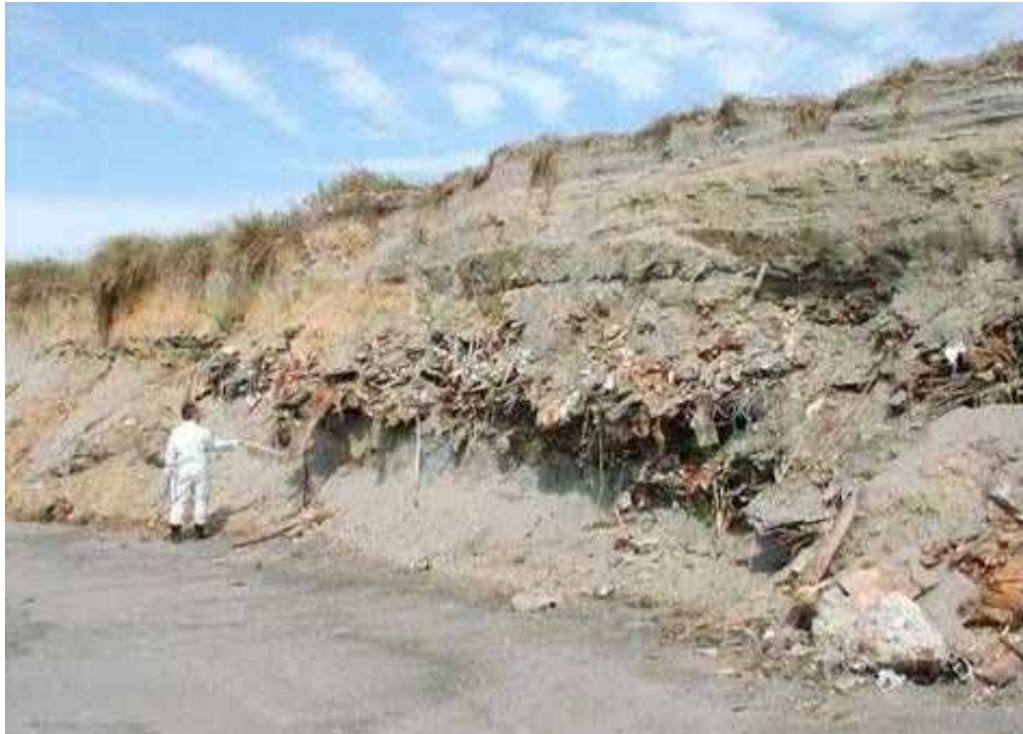
2003年 中田島海岸のごみ流出

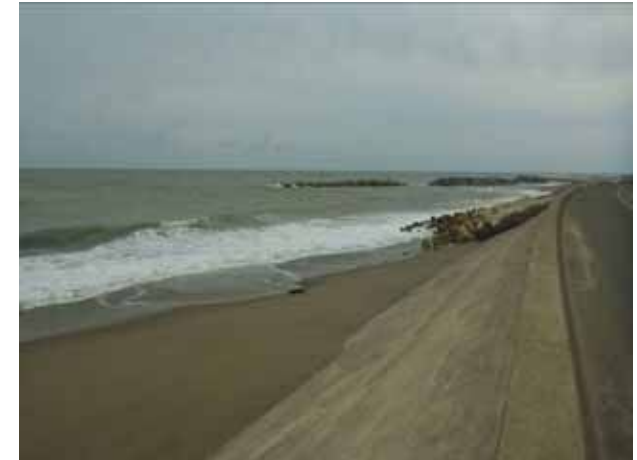
2013年 浜松五島海岸の侵食

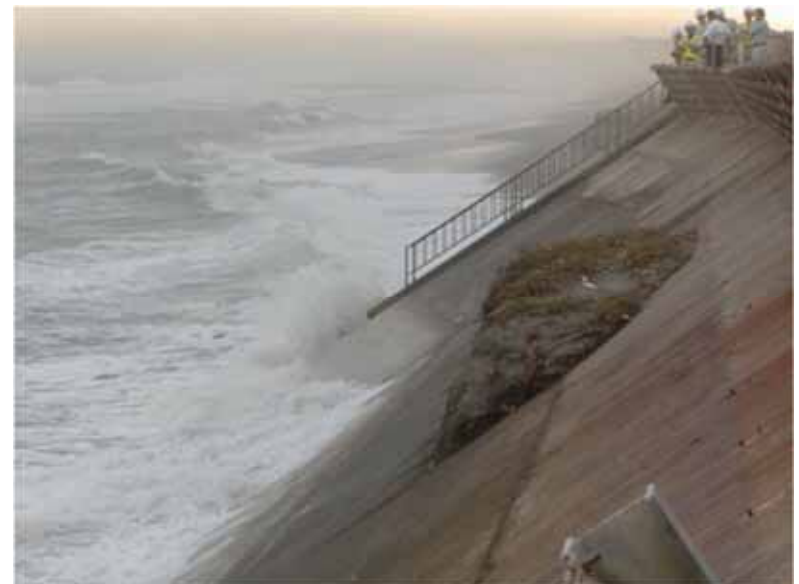
2002年 新居海岸の侵食によるBP基部露出

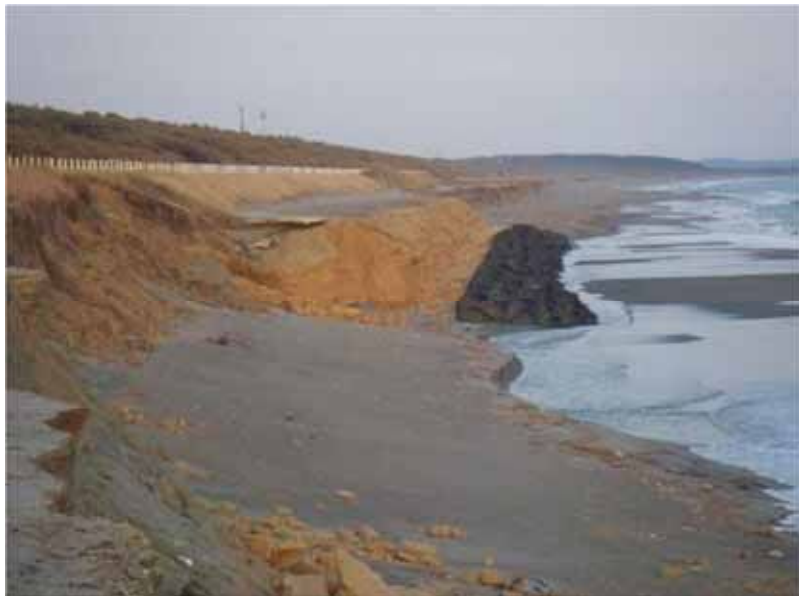
2007年 浅羽海岸の自転車道盛土部の後退

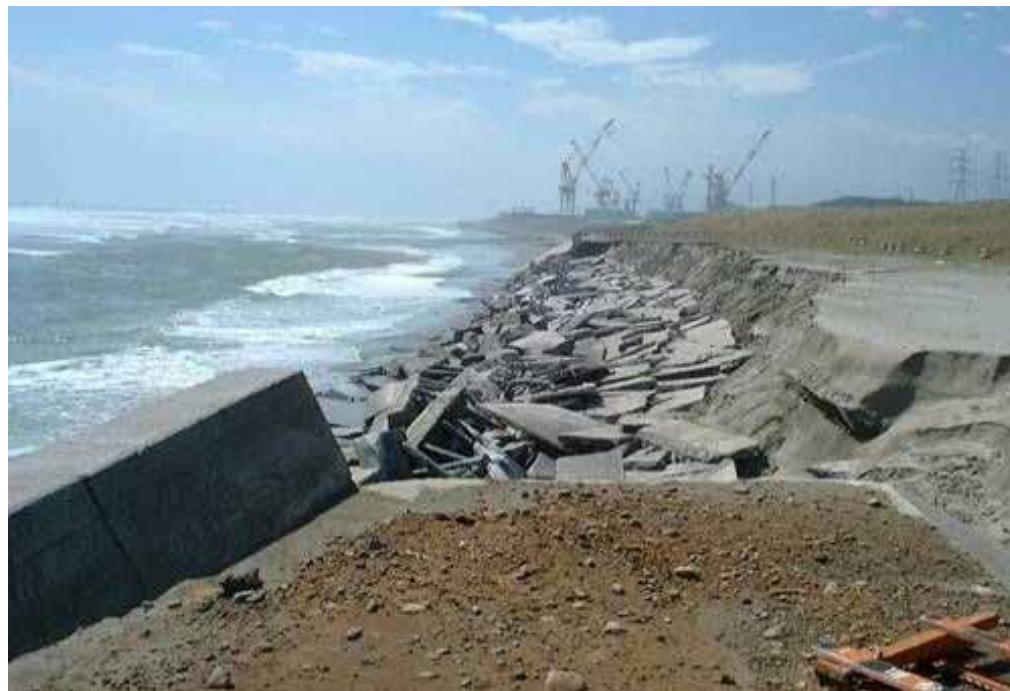
2005年 御前崎海岸の堤防崩壊

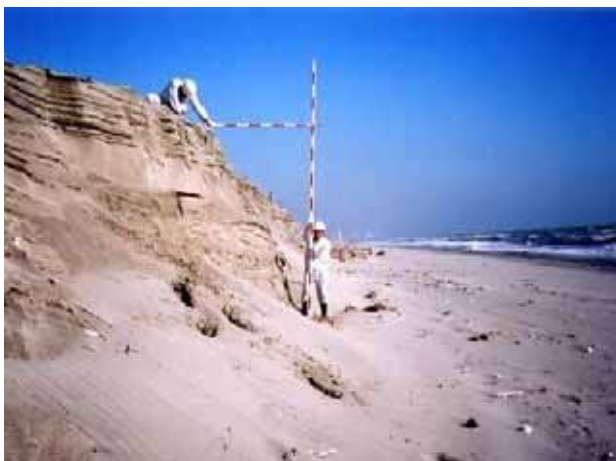
2004年 大浜海岸浜崖

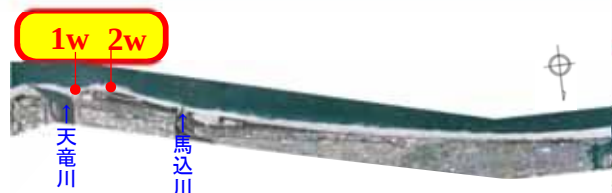
## (2) 代表地点の汀線・浜幅の変化 ①天竜川河口以西 (St.1w, St.2w) 浜松市

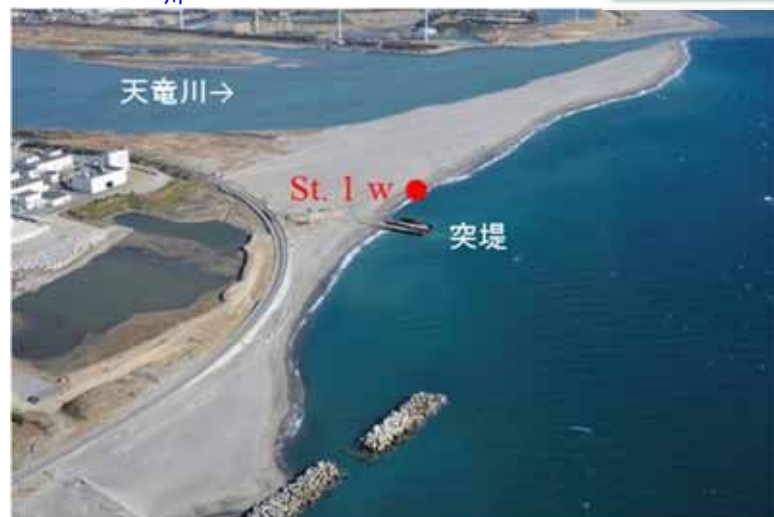
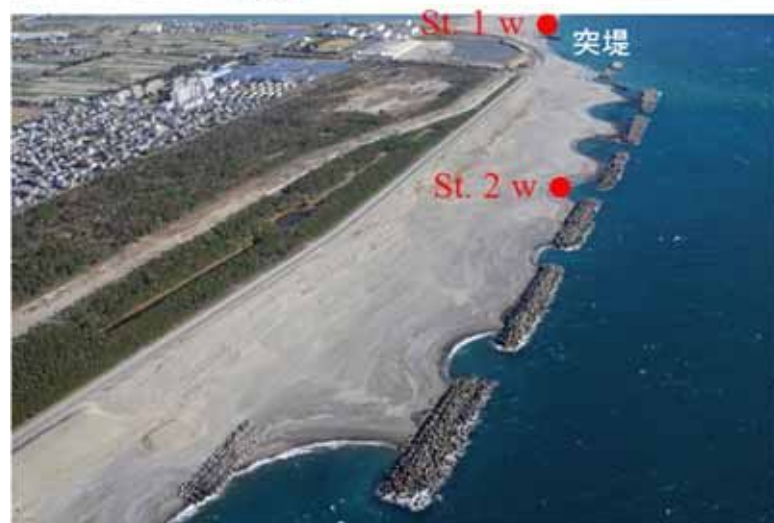
| 地点 | 2005年以降の汀線変化傾向 | 浜幅 (2016年1月) |
| St. 1 w (天竜川河口境界) | 一定維持も、2014年から急減 | 207 m |
| St. 2 w (浜松五島) | 近年除けばほぼ一定維持 | 200 m |

※浜幅: 護岸位置もしくは保安林前縁位置からの距離

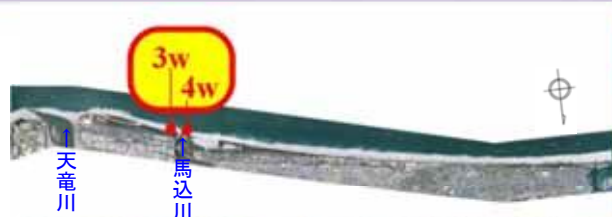
## (2) 代表地点の汀線・浜幅の変化 ①天竜川河口以西 (St.3w, St.4w) 浜松市

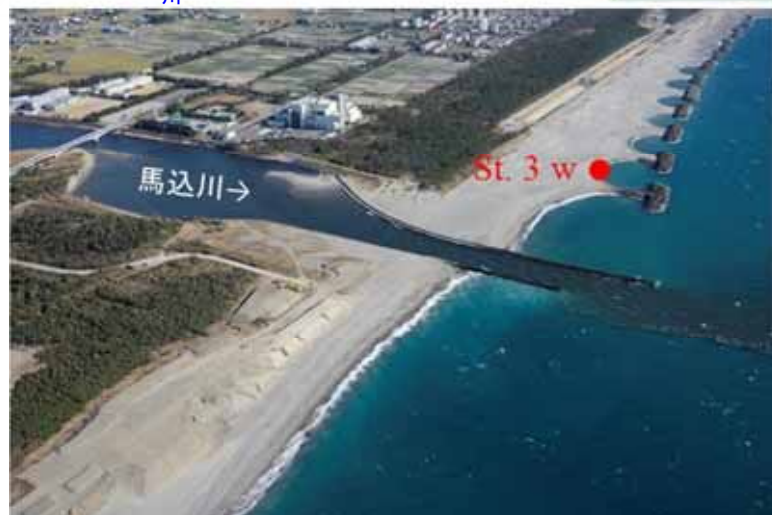
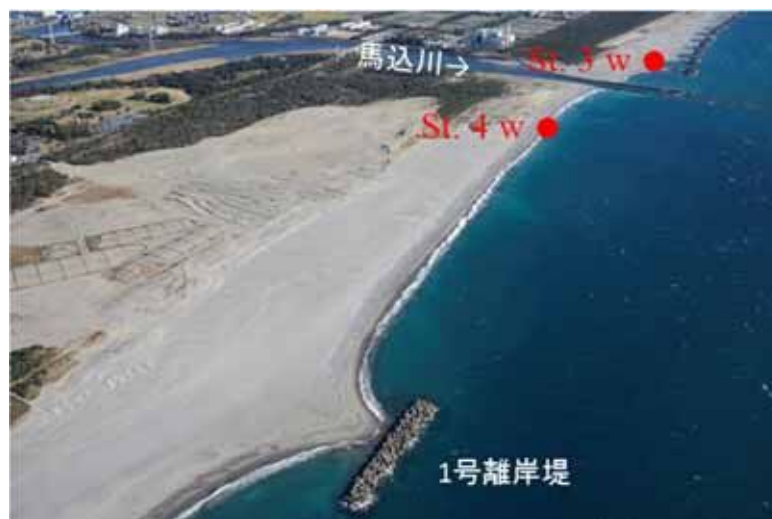
| 地点 | 2005年以降の汀線変化傾向 | 浜幅 (2016年1月) |
| St. 3 w (浜松五島西端) | ほぼ一定維持 | 140 m |
| St. 4 w (浜松篠原東端) | 粗粒材養浜により前進 | 136 m |

※浜幅: 護岸位置もしくは保安林前縁位置からの距離

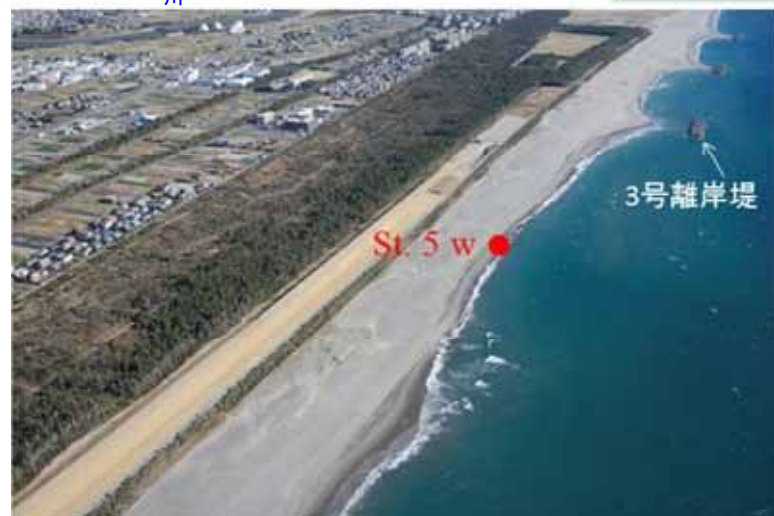
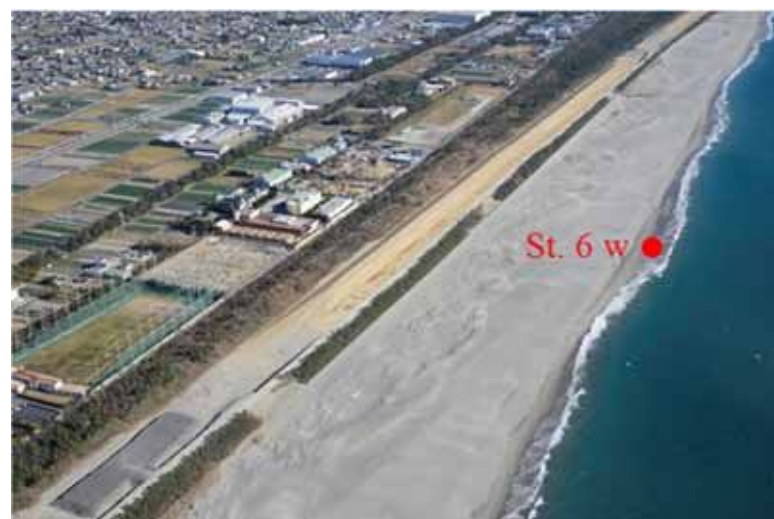
| 地点 | 2005年以降の汀線変化傾向 | 浜幅 (2016年1月) |
|---|---|---|
| St. 5 w (3号離岸堤西側) | 変動を示しつつ徐々に後退 | 84 m |
| St. 6 w (浜松篠原中央) | 一定維持 | 176 m |

※浜幅: 護岸位置もしくは保安林前縁位置からの距離

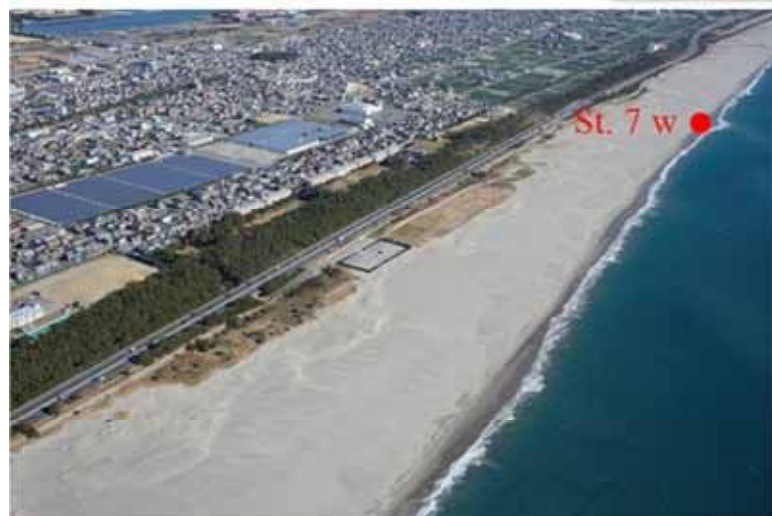
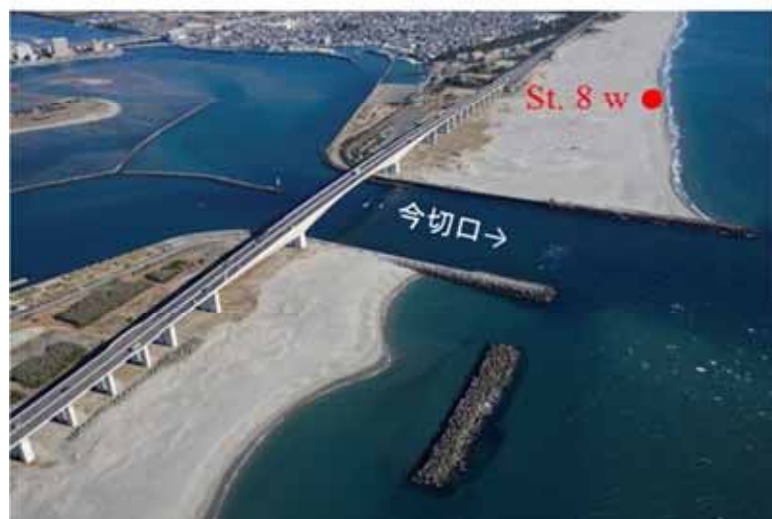
| 地点 | 2005年以降の汀線変化傾向 | 浜幅 (2016年1月) |
|---|---|---|
| St. 7 w (浜松篠原西端) | 一定維持 | 213 m |
| St. 8 w (今切口左岸) | 一定維持 | 316 m |

※浜幅: 護岸位置もしくは保安林前縁位置からの距離

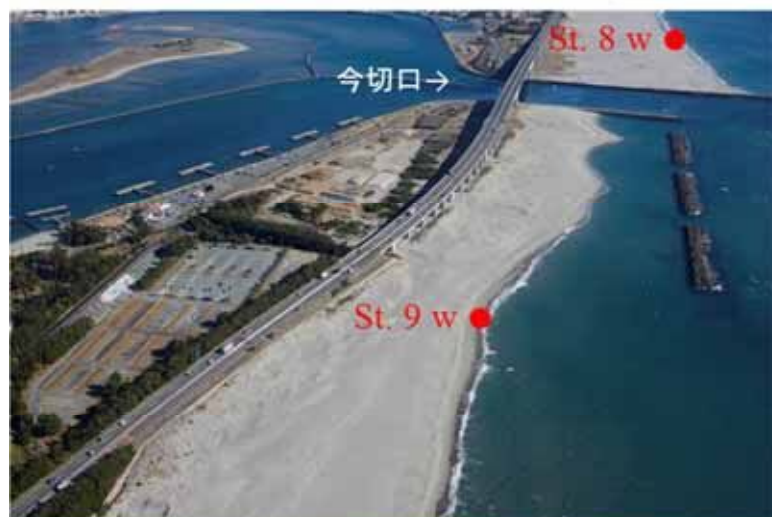
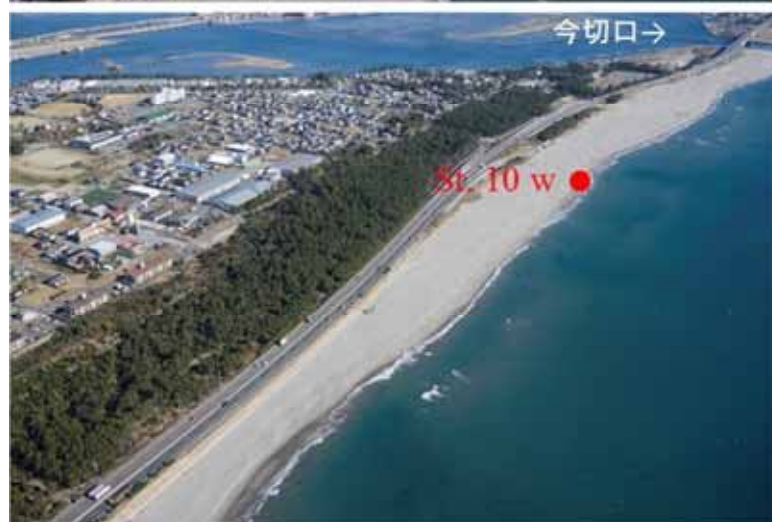
| 地点 | 2005年以降の汀線変化傾向 | 浜幅 (2016年1月) |
|---|---|---|
| St. 9 w (離岸堤西側) | ほぼ一定維持 | 113 m |
| St. 10 w (新居海岸東端) | ほぼ一定維持 | 111 m |

※浜幅: 護岸位置もしくは保安林前縁位置からの距離

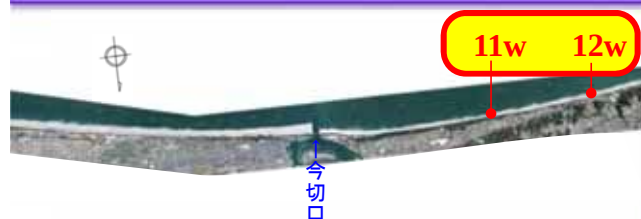
## (2) 代表地点の汀線・浜幅の変化 ①天竜川河口以西 (St.11w, St.12w) 湖西市

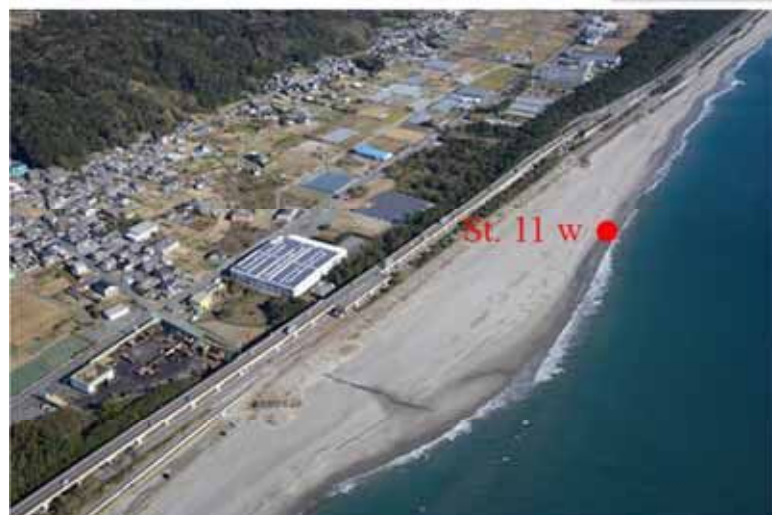
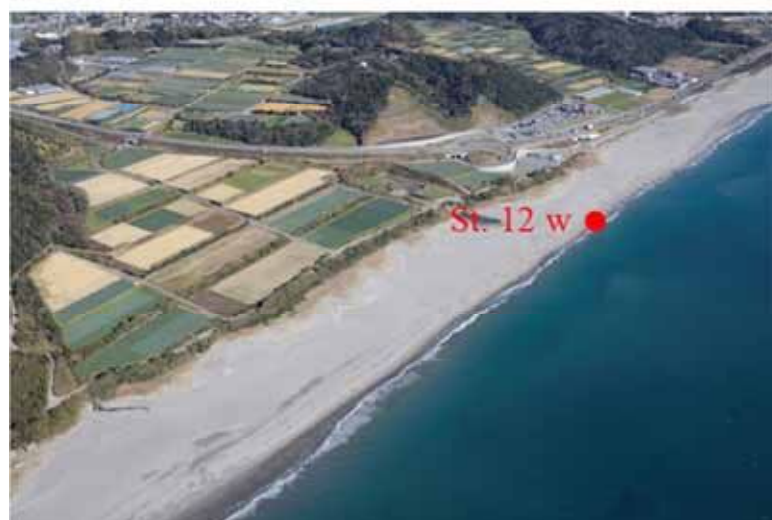
| 地点 | 2005年以降の汀線変化傾向 | 浜幅 (2016年1月) |
| St. 11 w (新居海岸西端) | ほぼ一定維持 | 93 m |
| St. 12 w (湖西海岸) | ほぼ一定維持 | 83 m |

※浜幅: 護岸位置もしくは保安林前縁位置からの距離

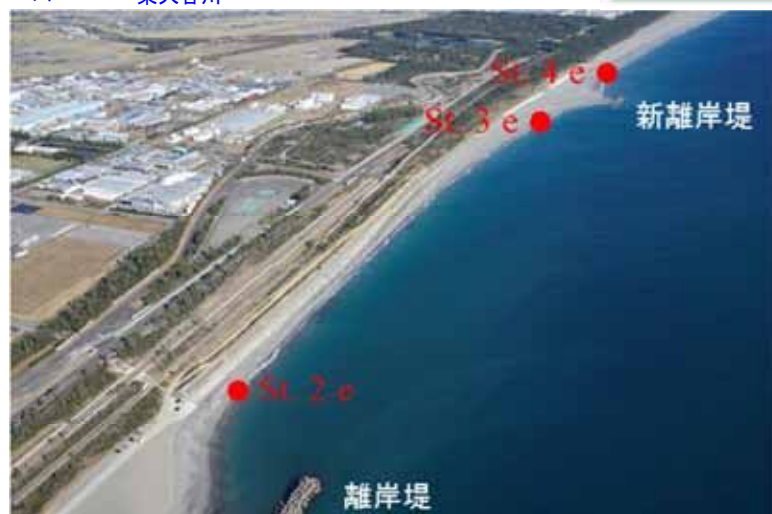
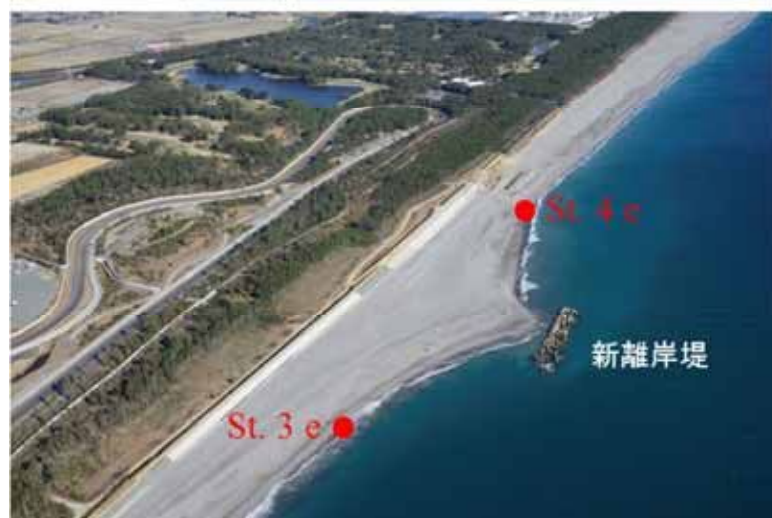
| 地点 | 2005年以降の汀線変化傾向 | 浜幅 (2016年1月) |
|---|---|---|
| St. 3 e (竜洋海岸新離岸堤西) | 新離岸堤、養浜により前進 | 82 m |
| St. 4 e (竜洋海岸新離岸堤東) | 変動を示しつつ一定維持 | 87 m |

※浜幅: 護岸位置もしくは保安林前縁位置からの距離

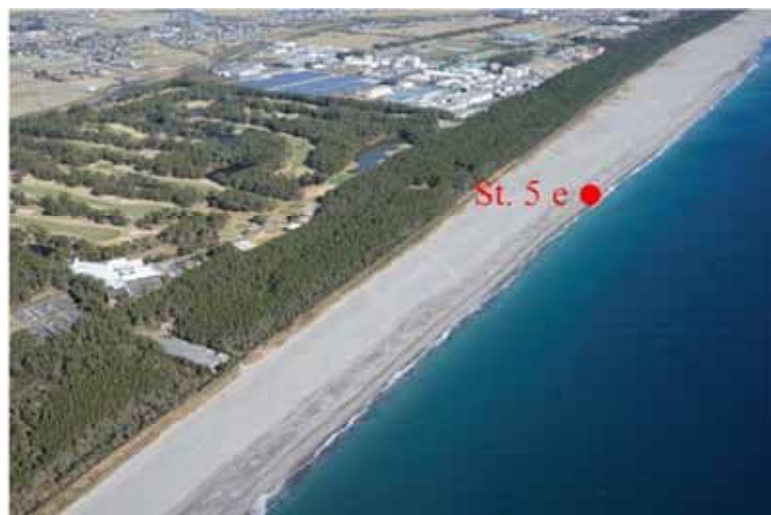
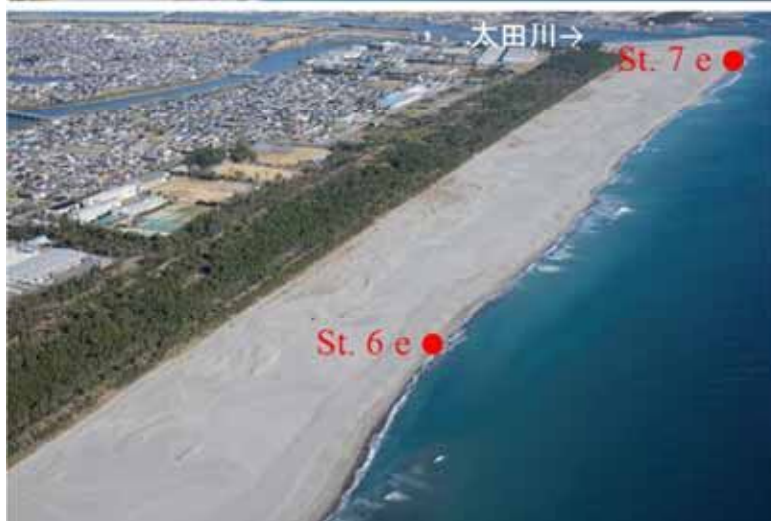
| 地点 | 2005年以降の汀線変化傾向 | 浜幅 (2016年1月) |
|---|---|---|
| St. 5 e (磐田海岸中央) | 変動を示しつつ一定維持 | 120 m |
| St. 6 e (福田海岸中央) | 変動を示しつつ一定維持 | 172 m |

※浜幅: 護岸位置もしくは保安林前縁位置からの距離

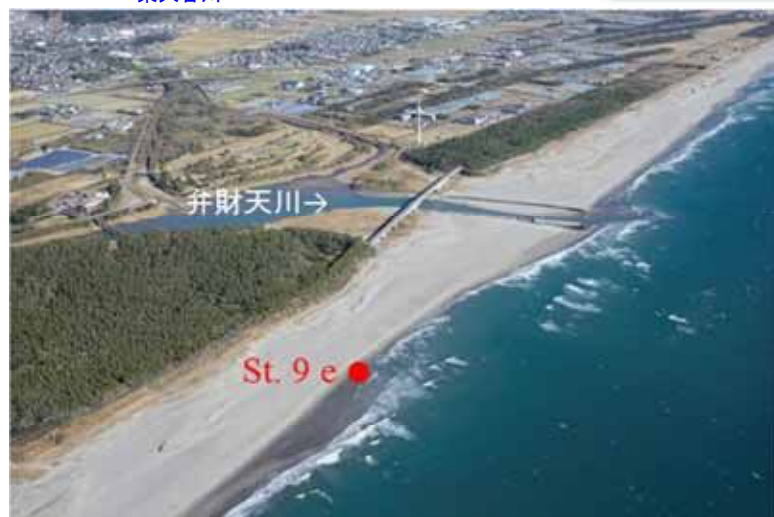
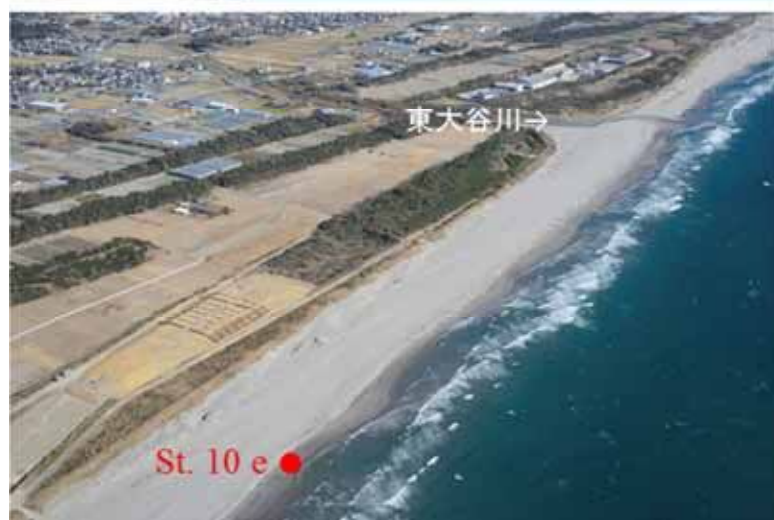
| 地点 | 2005年以降の汀線変化傾向 | 浜幅 (2016年1月) |
|---|---|---|
| St. 9 e (大須賀海岸西端) | 変動を示しつつ一定維持 | 121 m |
| St. 10 e (大須賀海岸西) | 変動を示しつつ一定維持 | 98 m |

※浜幅: 護岸位置もしくは保安林前縁位置からの距離

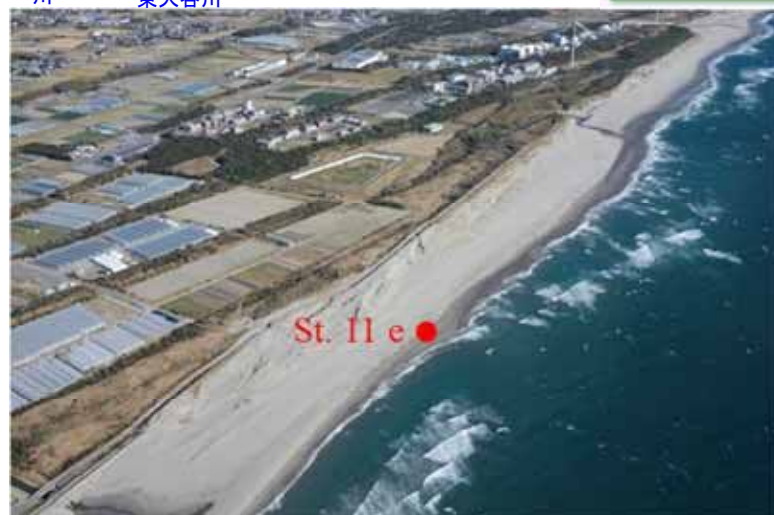
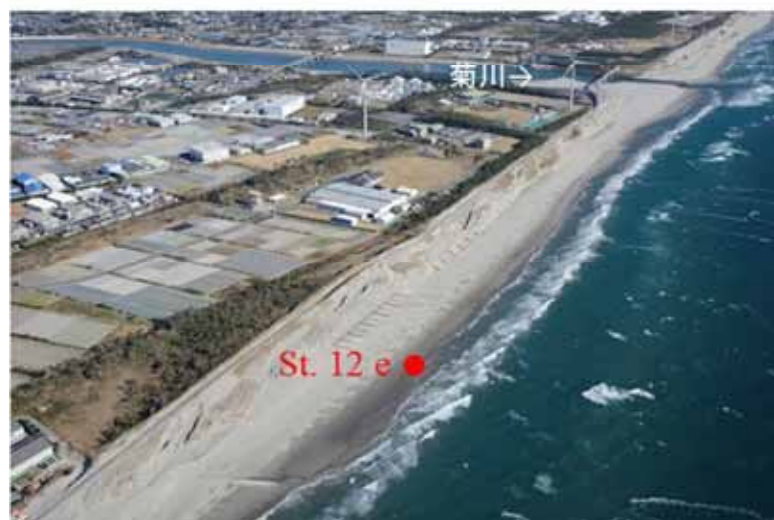
| 地点 | 2005年以降の汀線変化傾向 | 浜幅 (2016年1月) |
|---|---|---|
| St. 11 e (大須賀海岸東) | 変動を示しつつ一定維持 | 92 m |
| St. 12 e (大浜海岸中央) | 変動を示しつつ一定維持 | 92 m |

※浜幅: 護岸位置もしくは保安林前縁位置からの距離

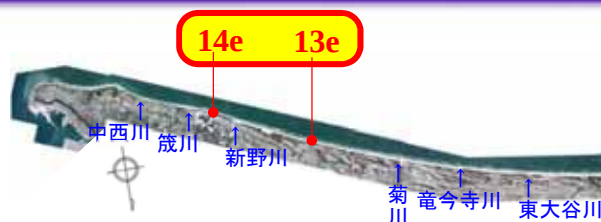
## (2) 代表地点の汀線・浜幅の変化 ②天竜川河口以東 (St.13e, St.14e) 御前崎市

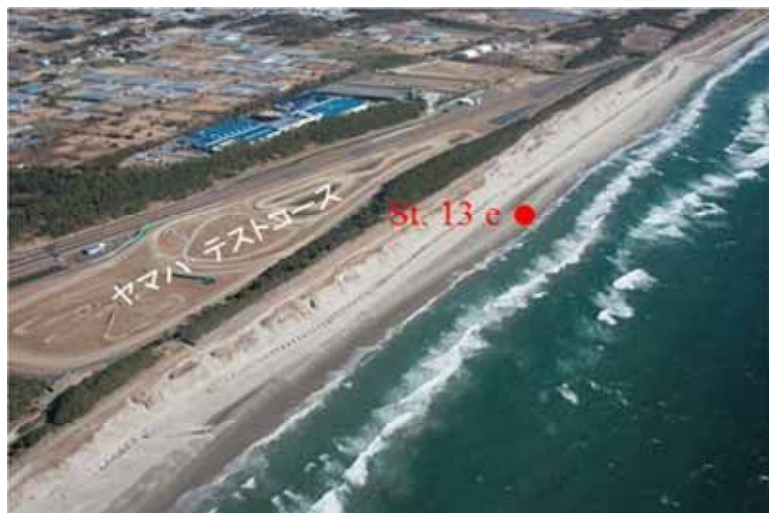
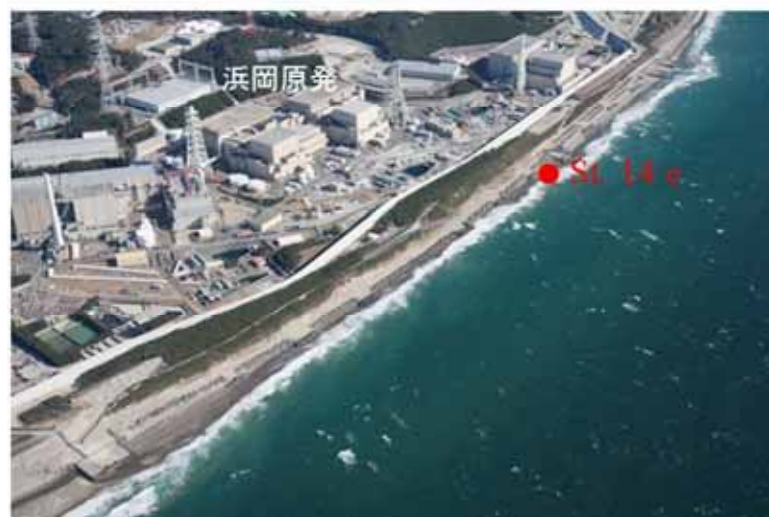
| 地点 | 2005年以降の汀線変化傾向 | 浜幅 (2016年1月) |
| St. 13 e (浜岡海岸中央) | 変動を示しつつ徐々に後退 | 59 m |
| St. 14 e (浜岡原発5号放水口西側) | 変動を示しつつ徐々に後退 | 36 m |

※浜幅: 護岸位置もしくは保安林前縁位置からの距離

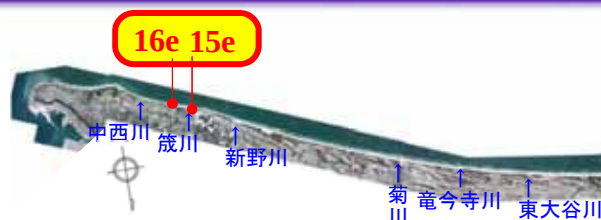
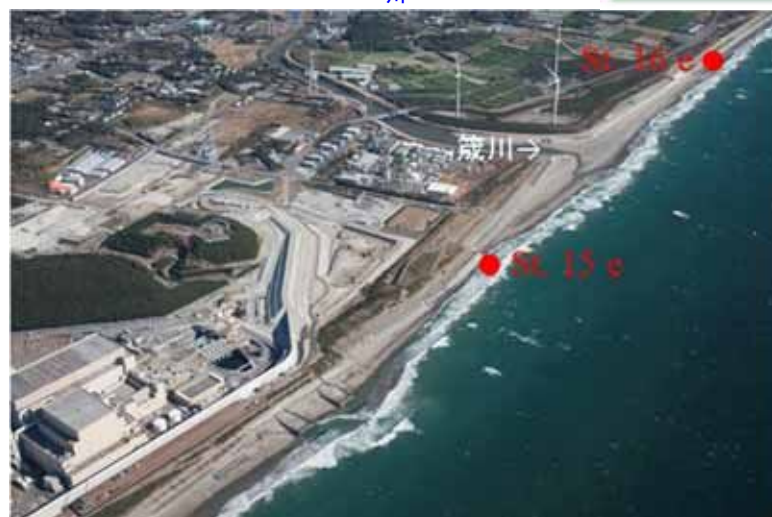
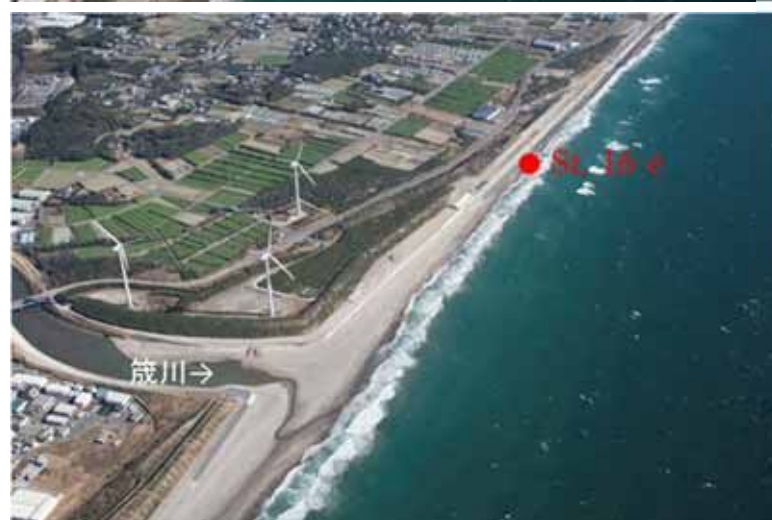
## (2) 代表地点の汀線・浜幅の変化 ②天竜川河口以東 (St.15e, St.16e) 御前崎市

| 地点 | 2005年以降の汀線変化傾向 | 浜幅 (2016年1月) |
| St. 15 e (浜岡海岸東端) | 砂浜狭小状態が継続 | 0 m |
| St. 16 e (御前崎海岸西端) | 砂浜狭小状態が継続 | 5 m |

※浜幅: 護岸位置もしくは保安林前縁位置からの距離

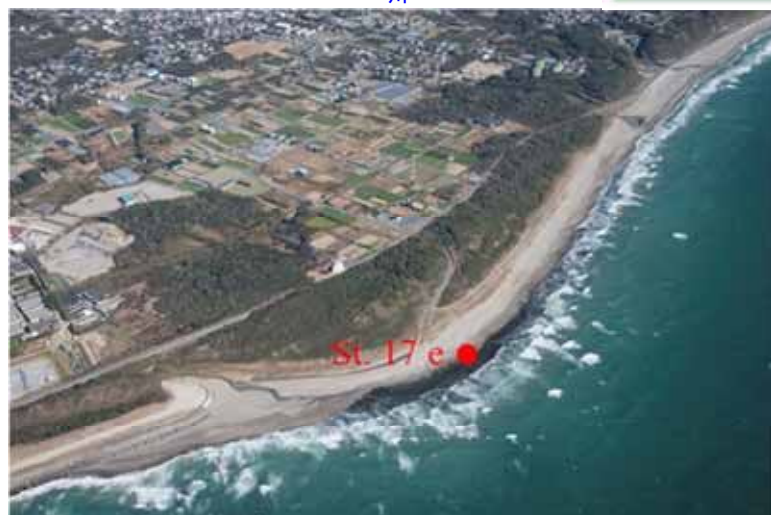
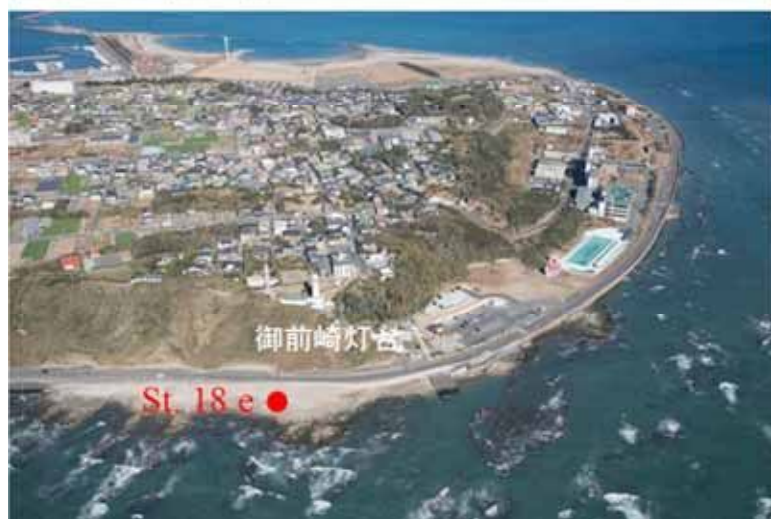
## (2) 代表地点の汀線・浜幅の変化 ②天竜川河口以東 (St.17e, St.18e) 御前崎市

| 地点 | 2005年以降の汀線変化傾向 | 浜幅 (2016年1月) |
| St. 17 e (御前崎海岸尾高) | 変動を示しつつ徐々に後退 | 44 m |
| St. 18 e (御前崎海岸灯台下) | 後退し砂浜狭小状態が継続 | 12 m |

※浜幅: 護岸位置もしくは保安林前縁位置からの距離

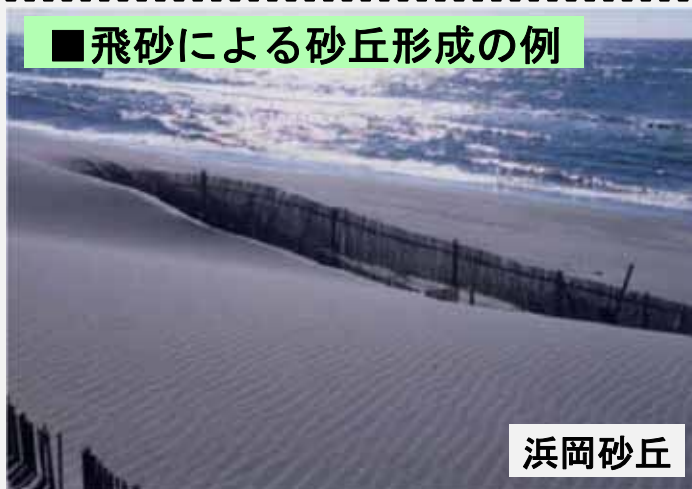
#### 【飛砂】

- 遠州灘沿岸では、飛砂による陸側への土砂損失が生じている。

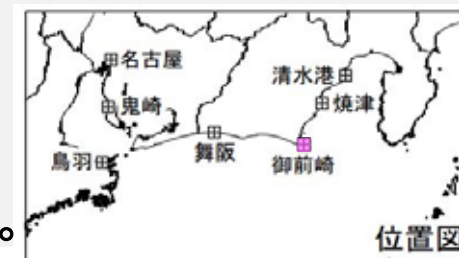
#### 【長期的な地盤沈降】

- 長期的な地盤変動が生じており、御前崎では、1960(S35)頃～2015(H27)頃年の約55年間で40cm程度(8mm/年程度)、地盤が沈降している。
- 地盤の沈降は見かけの土砂損失となっていることが考えられる。
