# 第20回 遠州灘沿岸侵食対策検討委員会 検討資料(資料編)

平成28年10月18日  
静岡県

# 遠州灘沿岸のモニタリング結果と現状評価

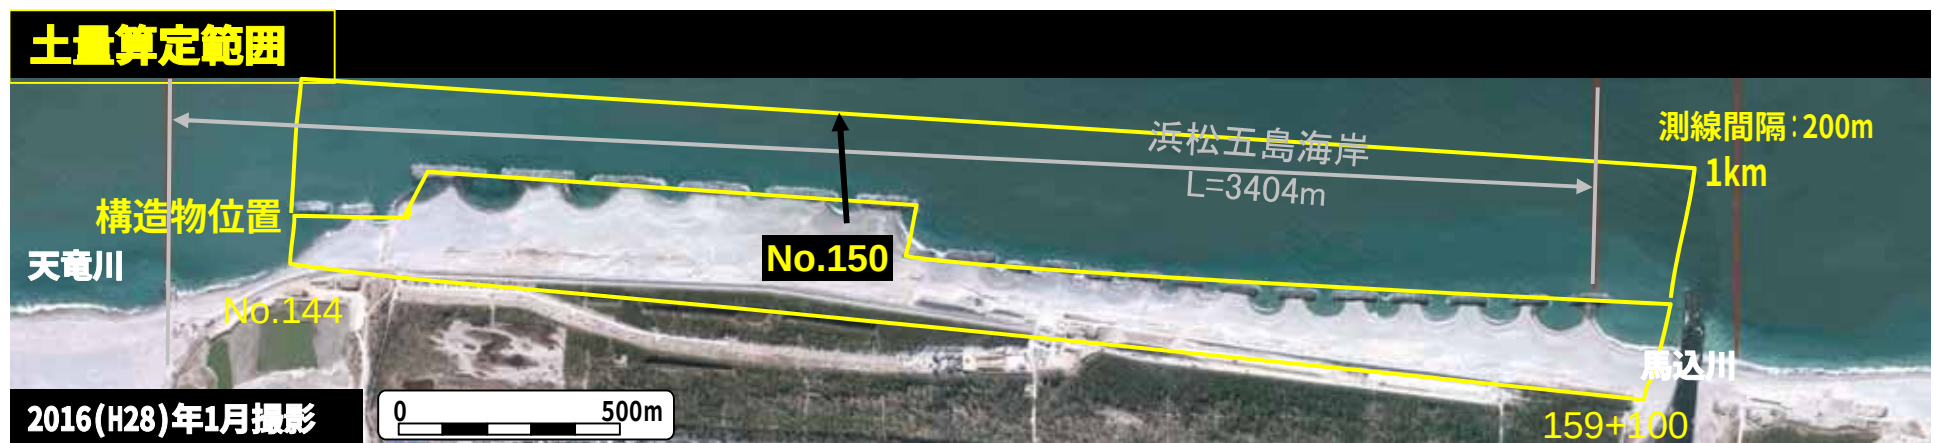
## ○浜松五島海岸の土量変化、断面変化

①消波施設の陸側は安定

②沖合は侵食が進行しているが近年は安定傾向

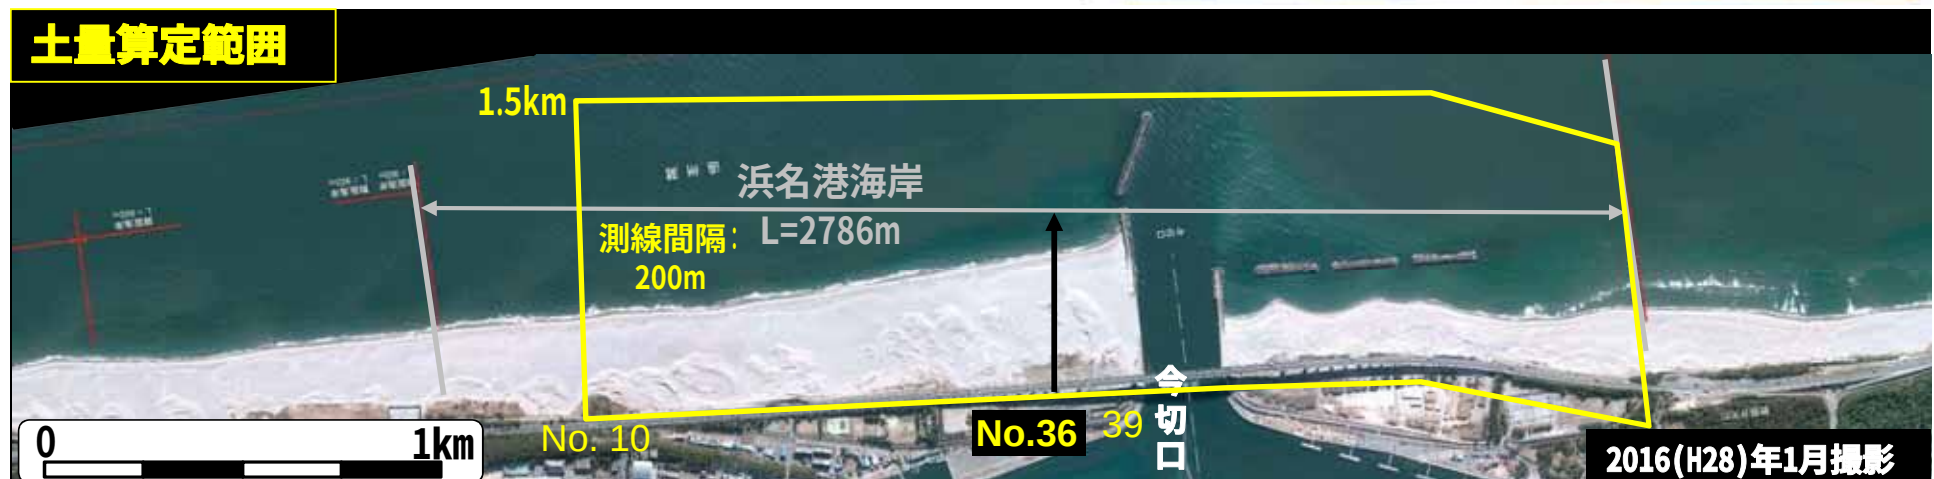
# ○浜名港海岸（全域）の土量変化、断面変化

①1995年頃まで顕著な堆積

②1995年頃まで汀線は前進し、その後は安定傾向

1985年～2015年12月の変化

等深線：2015.12測量(T.P.m)

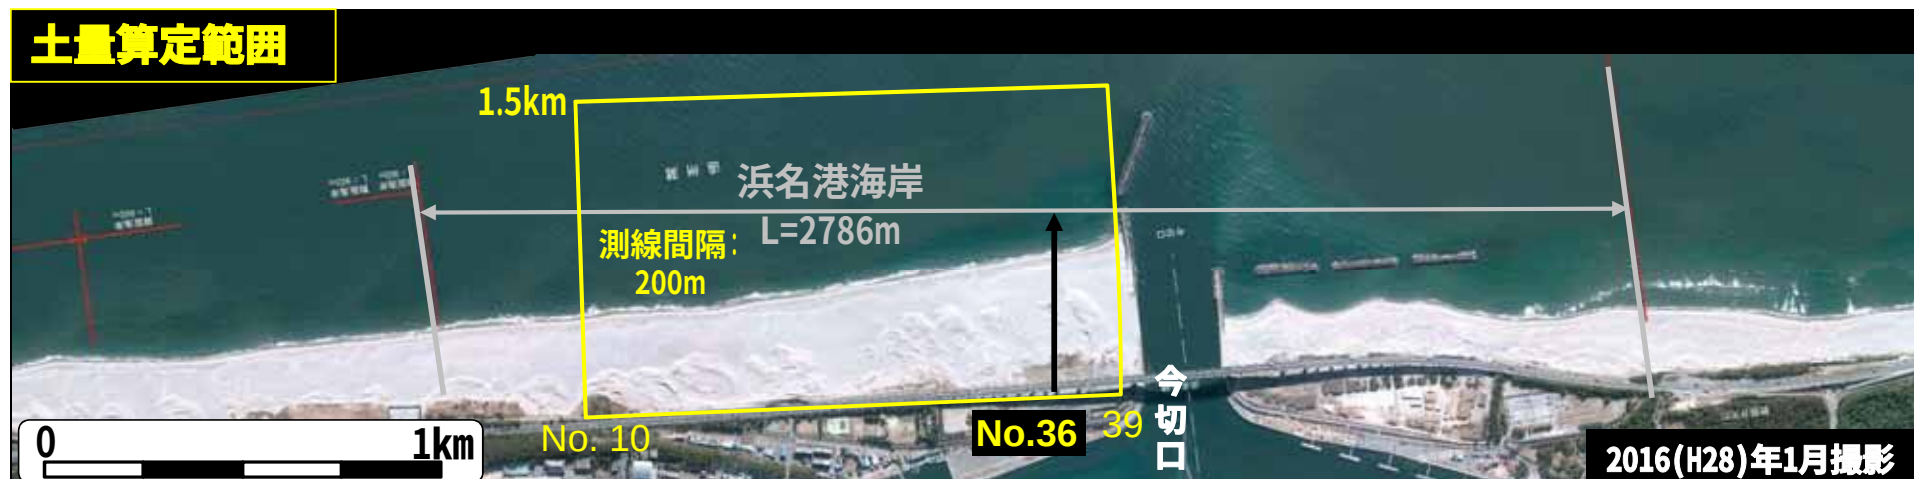
# ○浜名港海岸（今切口東側）の土量変化、断面変化

①今切口導流堤の延伸に伴う汀線前進、土量堆積

②近年の汀線位置は安定傾向

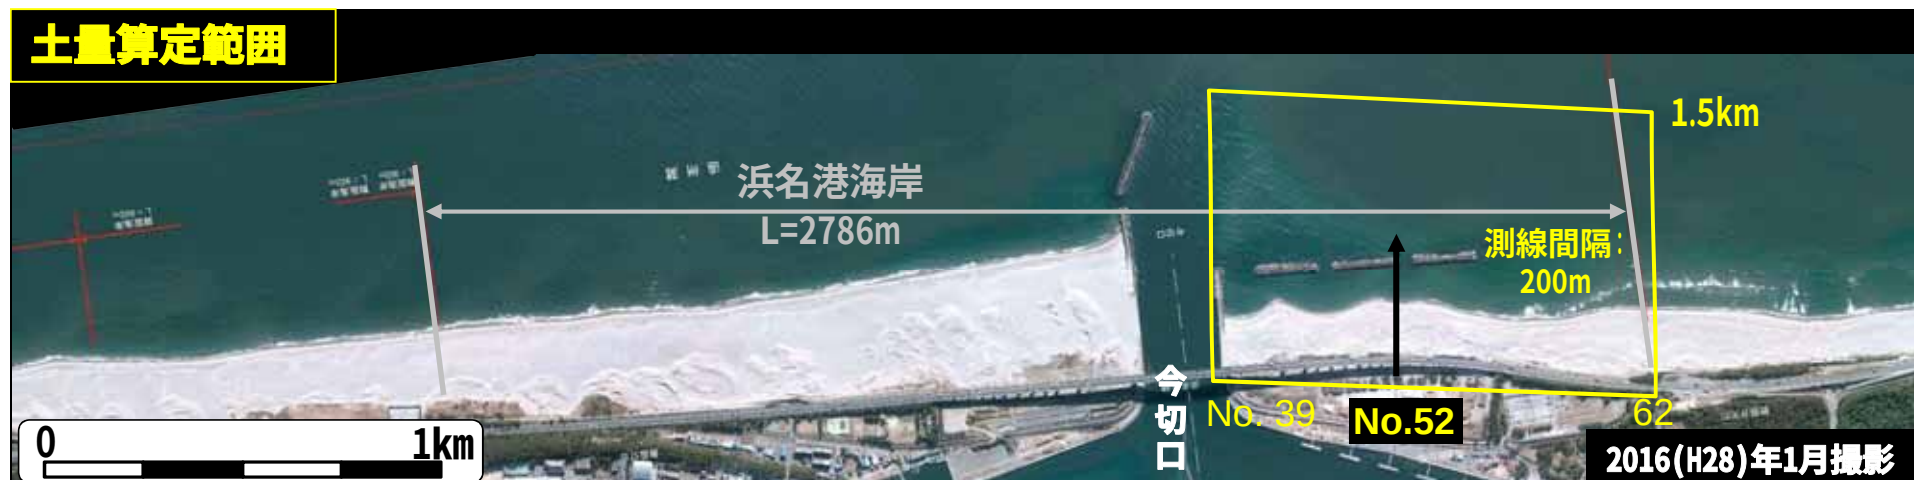
# ○浜名港海岸（今切口西側）の土量変化、断面変化

①離岸堤の整備に伴う汀線前進、土量堆積

②近年は汀線は安定～やや侵食傾向

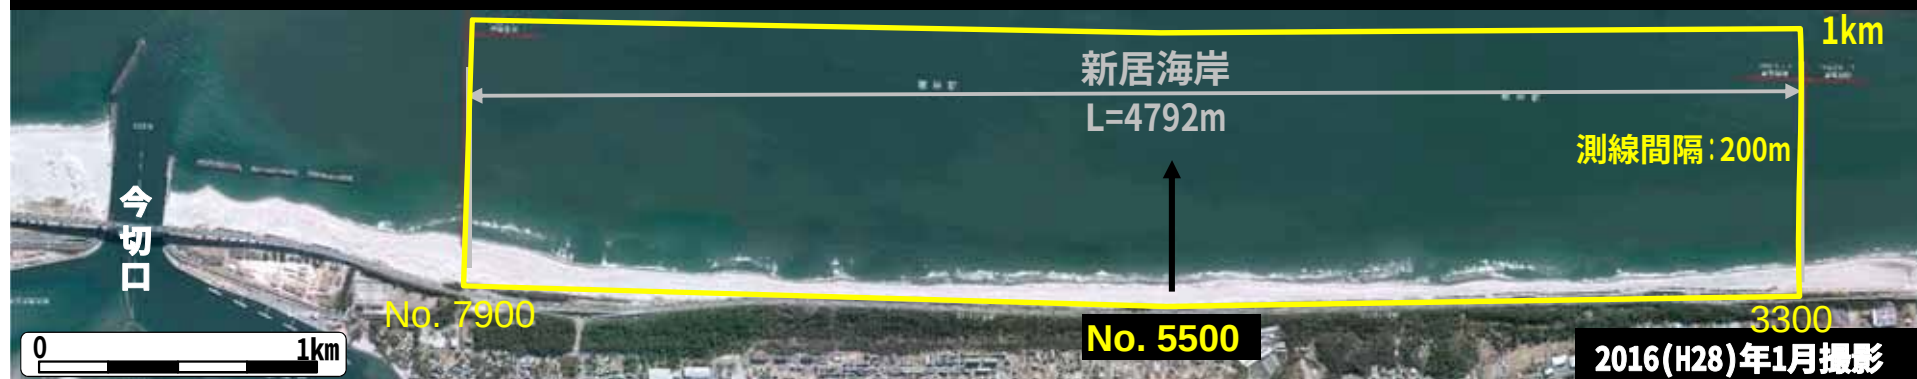
# ○新居海岸の土量変化、断面変化

①1984年頃から汀線が若干後退傾向

②汀線～沖合の侵食が顕著であったが近年は安定傾向

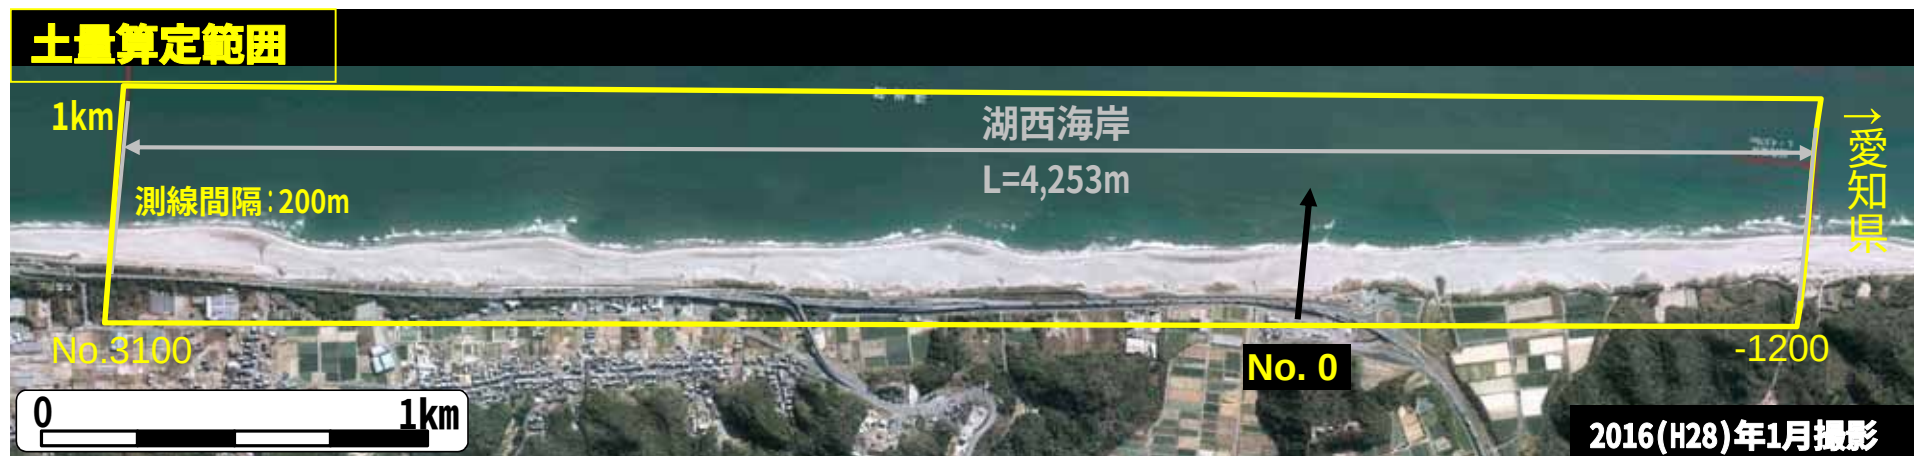
# ○湖西海岸の土量変化、断面変化

①汀線は安定～堆積傾向

②土量は侵食傾向

②侵食傾向

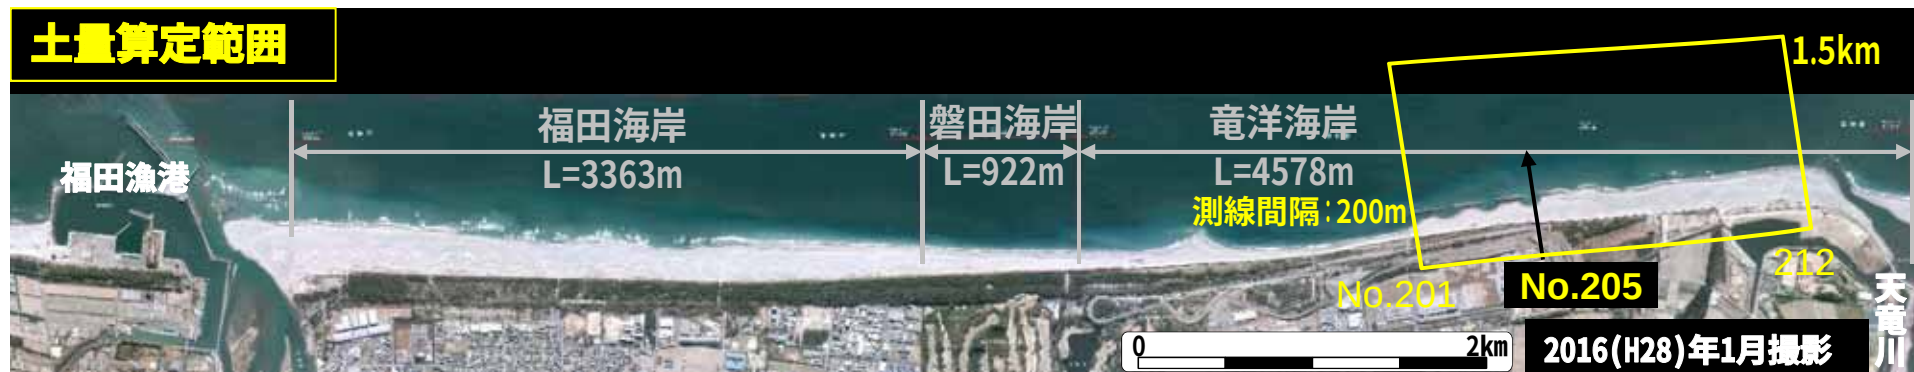
## ○竜洋海岸（離岸堤区間）の土量変化、断面変化

①長期的に侵食傾向

②2015(H27)年11月は離岸堤沖合いで堆積が見られる

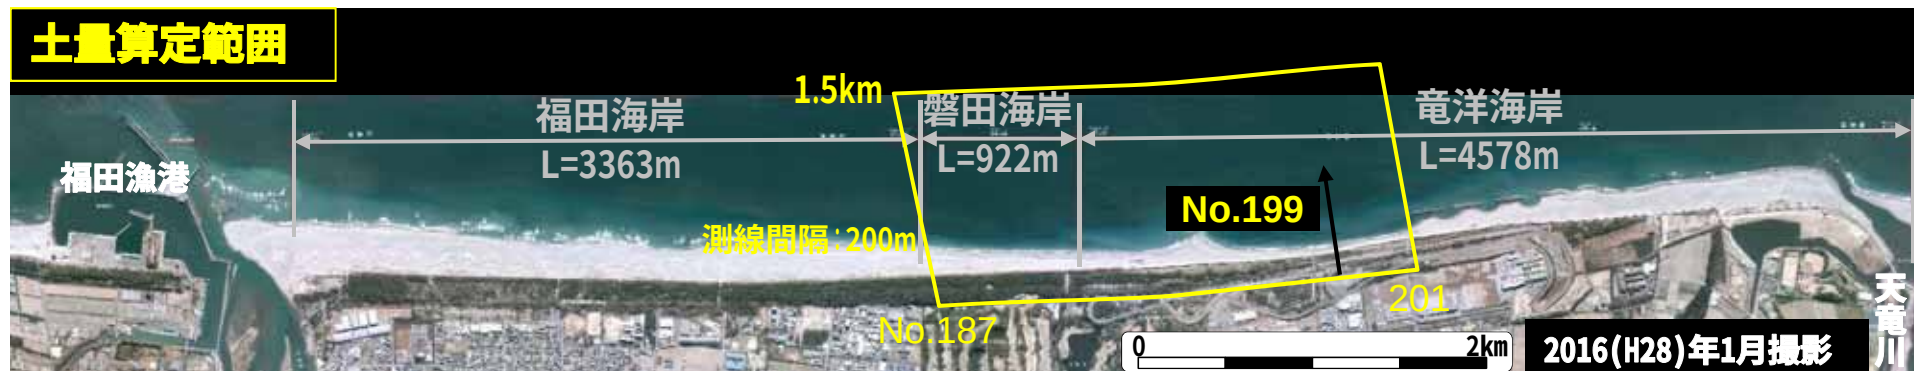
①離岸堤設置後、土量が減少、汀線が後退

②離岸堤直下手で一部砂浜が消失

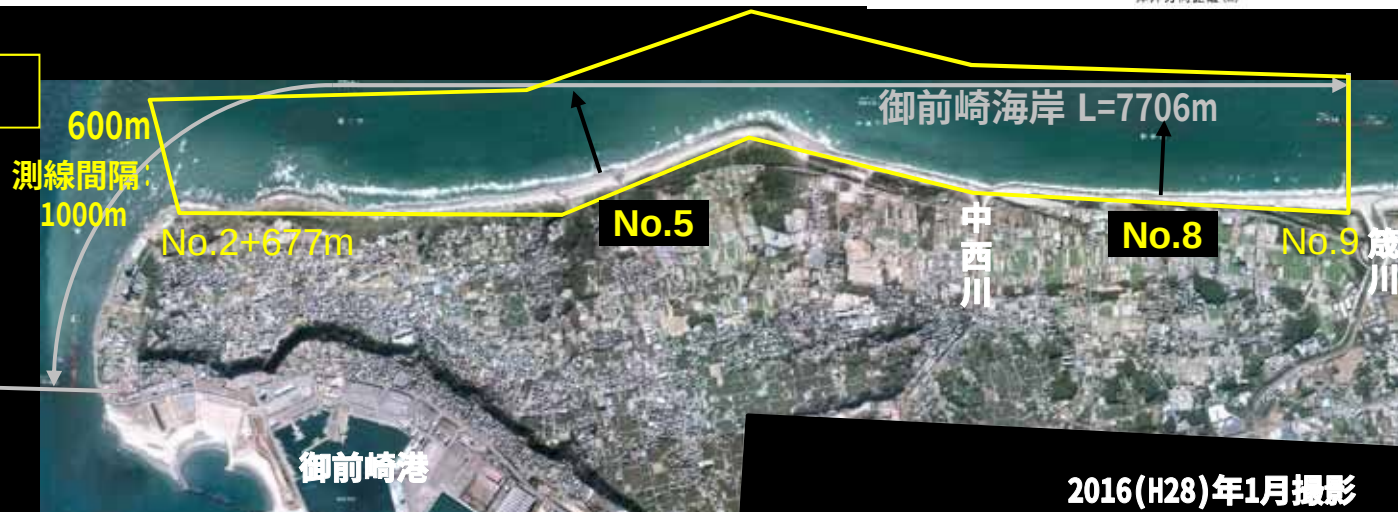
# ○御前崎海岸の土量変化、断面変化

① 箴川西側No.8で顕著な侵食傾向、砂浜消失

② 白羽地区No.5では近年侵食傾向

① 侵食傾向

② 侵食傾向

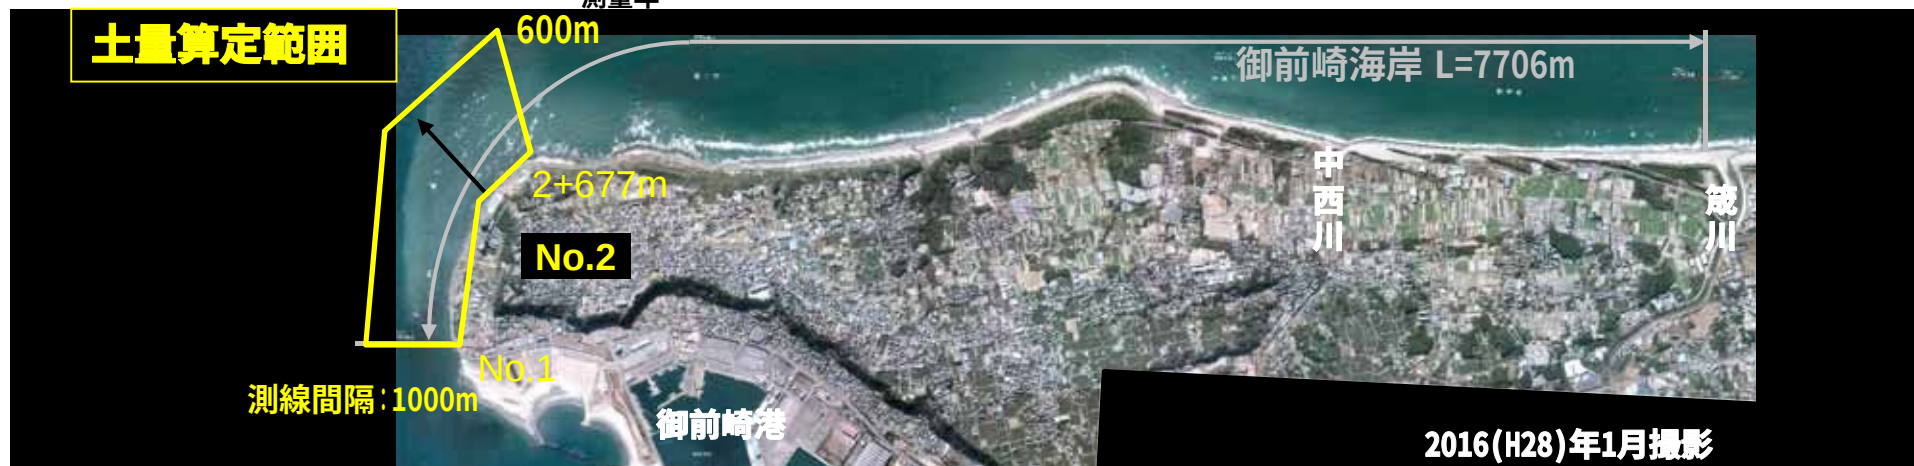
# ○御前崎海岸（日向子地区）の土量変化、断面変化

- ①測量当初から砂浜なし
- ②土量は緩やかな減少傾向
- ③沖合は岩礁
