## 遠州灘に面した浜松五島～湖西海岸での汀線変化と沿岸漂砂量の推定

一般財団法人土木研究センターなぎさ総合研究所長 宇多高明

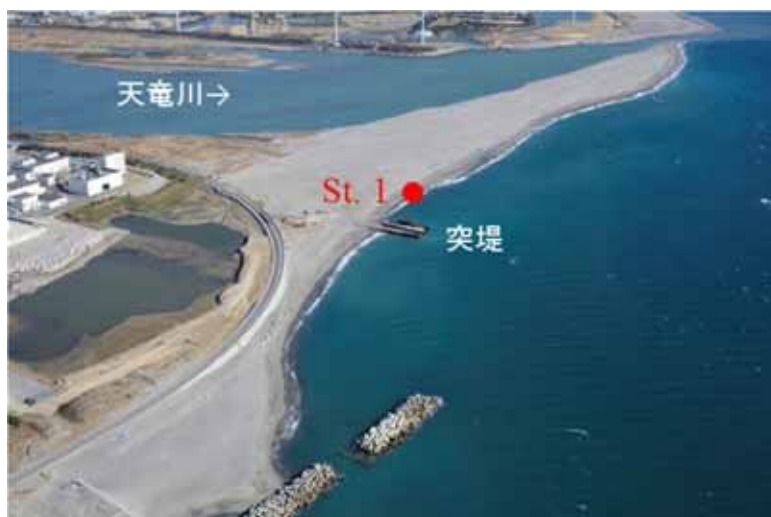
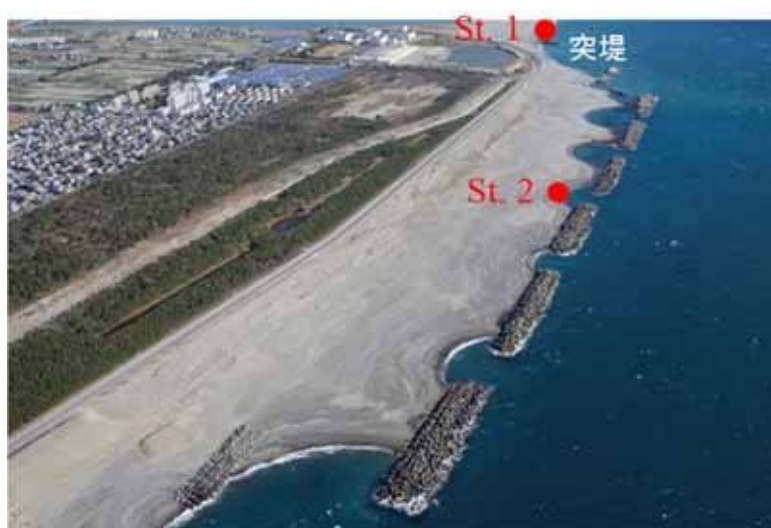
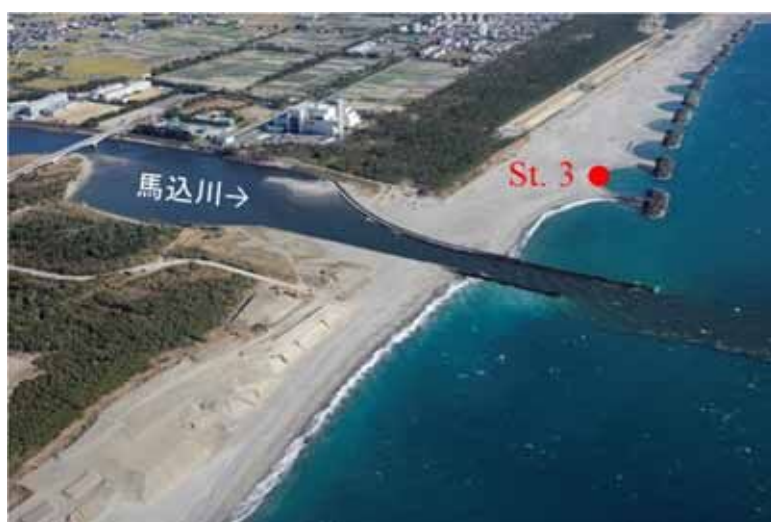
図-2

まず図-2 によれば、浜松五島海岸の離岸堤群東側においてフック状に後退した汀線の付け根付近にあって、現在建設中の突堤の東 80 m に位置するのが St. 1 である。St. 1 は東向きに発達したフック状の汀線に位置していることから、汀線に沿う西向きの沿岸漂砂は起こり得ない条件を有している。St. 2 は、浜松五島海岸の 6 基の離岸堤の中央部汀線に位置し、両側を離岸堤に囲まれているため汀線はほぼ固定されている。St. 3 は浜松五島海岸の離岸堤群西端近傍の、馬込川河口導流堤の東側直近に位置する。ここも離岸堤と導流堤に

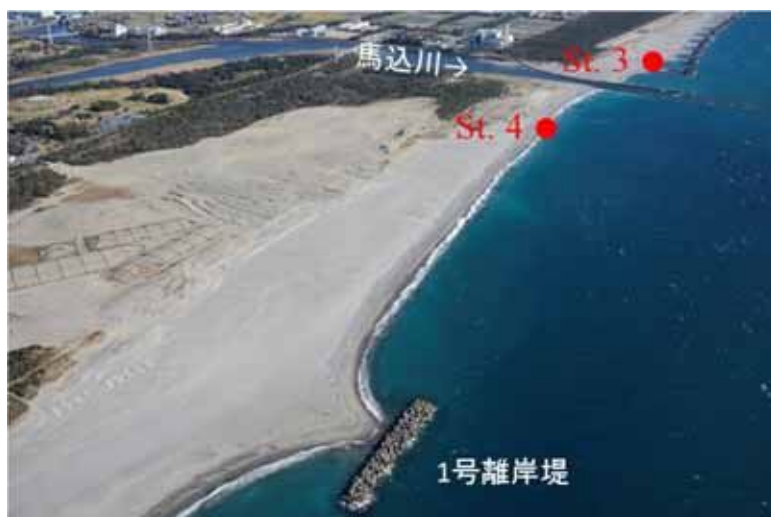
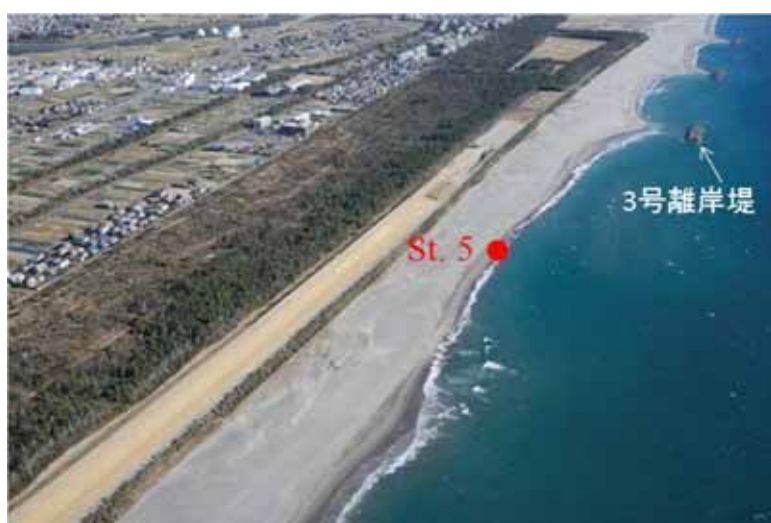
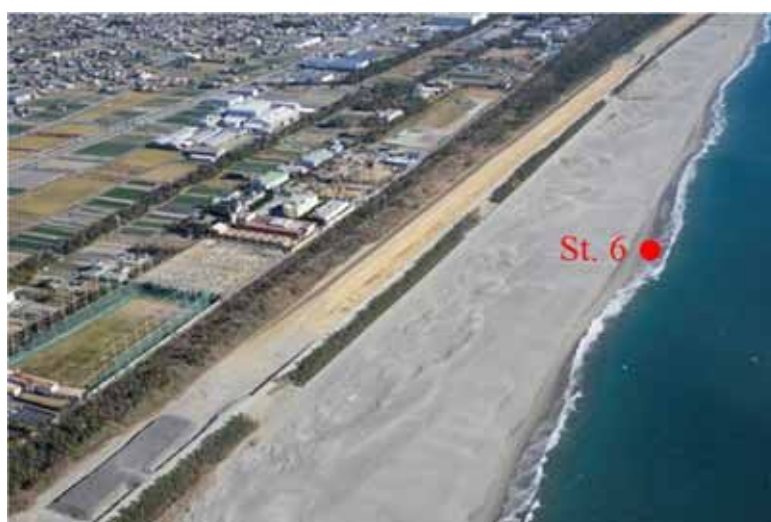
図-3

挟まれているため汀線変化はほとんど起こり得ない条件を有する。次に、図-3 に示す St. 4 は、馬込川河口導流堤の西側直近で粗粒材養浜が行われてきた場所の前面に位置する。また、図-1 にも示したように、St. 4 付近での粗粒材養浜区間の西側には3基の離岸堤が設置されている。離岸堤は西向きの沿岸漂砂を阻止しうることから、3号離岸堤西端に St. 5 ( $x = 8.35 \text{ km}$ ) を設けた。図-3 によれば、この地点は3号離岸堤の西側直近のため汀線がやや凹状となった場所のほぼ中央を通る。さらに図-1 によれば、浜松篠原海岸の  $x = 10.3 \text{ km}$  には汀線変化の起こらない不動点がある。この不動点では、西向き沿岸漂砂が通過しつつ汀線が動的平衡状態を保っていると考えられるので、この地点を St. 6 とした。また浜幅は St. 6 の西  $6.5 \text{ km}$  の St. 7 から急激に増大していることから、 $x = 16.8 \text{ km}$  に St. 7 を設けた。さらに浜名湖今切口の東側の浜幅が広い地点に St. 8 を配置した。図-4 によれば、St. 7, 8 はいずれも広い海浜がある場所にある。

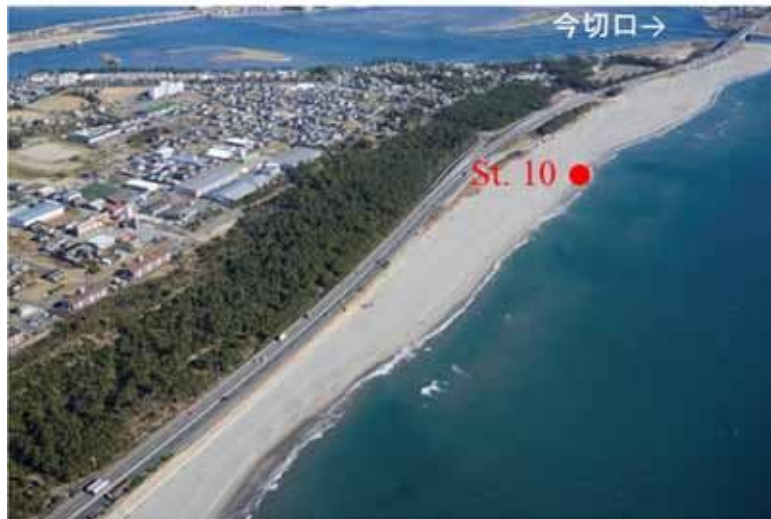
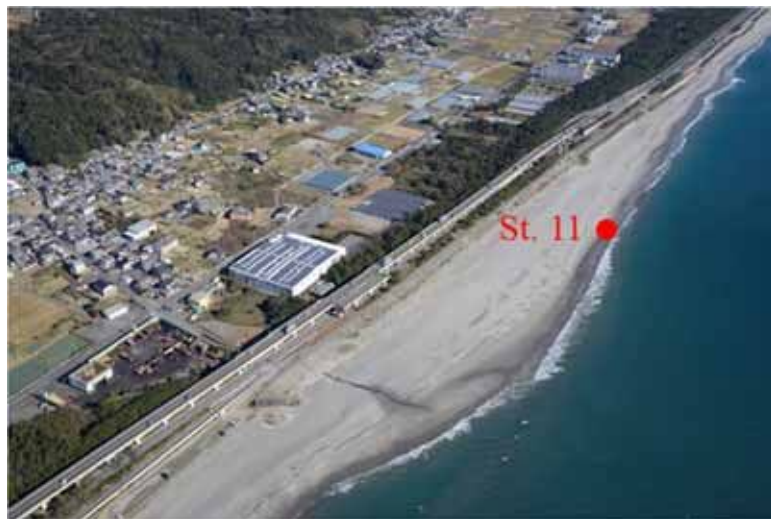
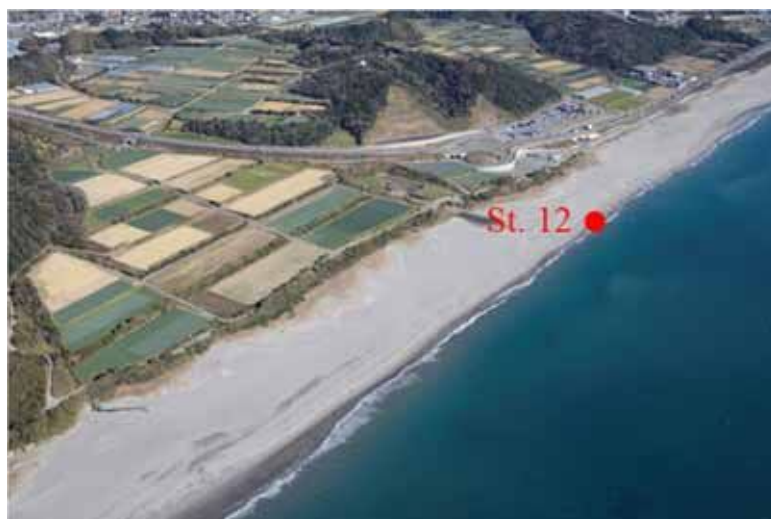
図-5

今切口では浜名湖の入退潮流が作用し、そこで著しい地形変化が起きている。また、導流堤の西側直近には海岸保全のために3基の離岸堤が設置されていることから、離岸堤の西端部汀線に St. 9 を、その西側の新居海岸で最も顕著な汀線変化が起きた場所に St. 10 を、またその下手側の汀線の不動点に St. 11 を、さらに湖西海岸の西端に St. 12 を配置した（図-5）。
