第24回 遠州灘沿岸侵食対策検討委員会

令和3年3月25日
静岡県

- 1. 前回委員会における意見と対応**
- 2. モニタリング結果に基づく現状評価と対応方針**
- 3. 浜松篠原海岸の対策方針**
- 4. 長期的な海岸保全に向けた総合的土砂管理の推進**

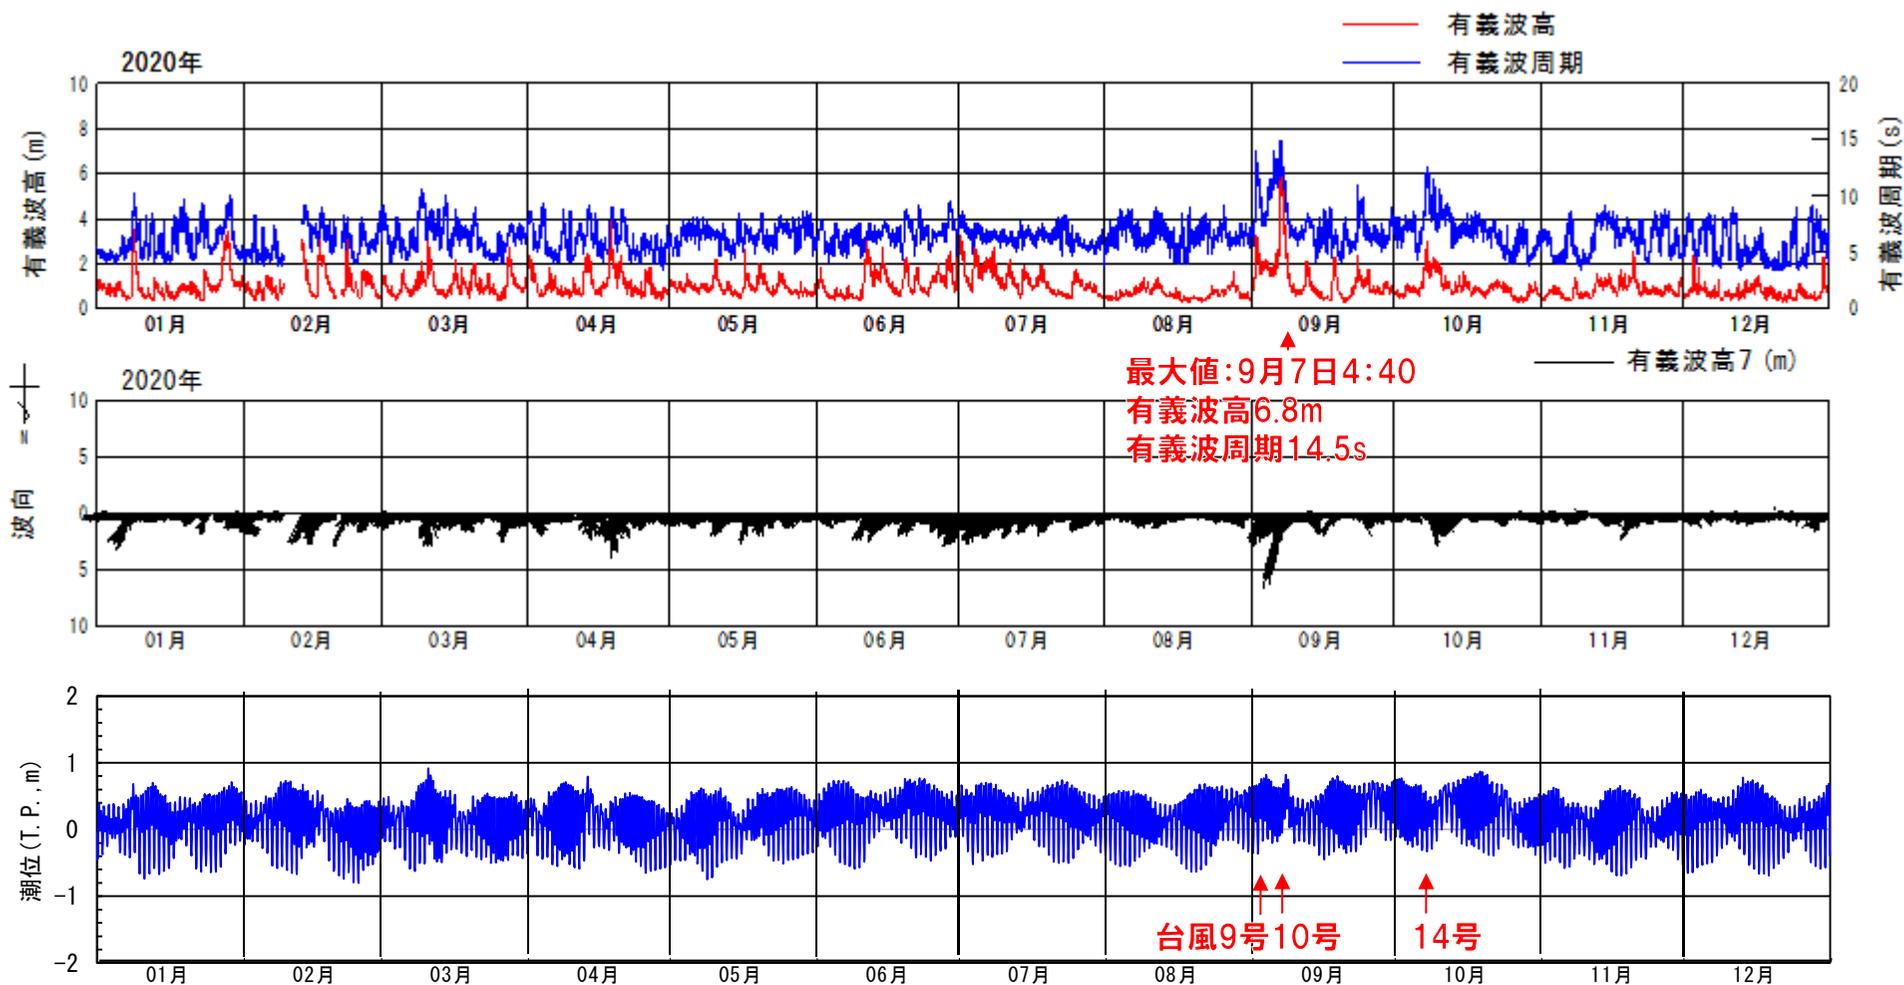
■2020 (R2) 年の有義波高、有義波周期、波向、潮位の時系列 (波浪：竜洋観測所、潮位：舞阪験潮所)

2020 (R2) 年は、台風10号来襲時に年間の最大有義波高6.8mを観測した。

2020 (R2) 年の年最大有義波である台風10号(ピーク:9月7日) 来襲時の波高6.8m、周期14.5sは、1998 (H10) 年4月以降の観測有義波高上位10位以内には入っていない。

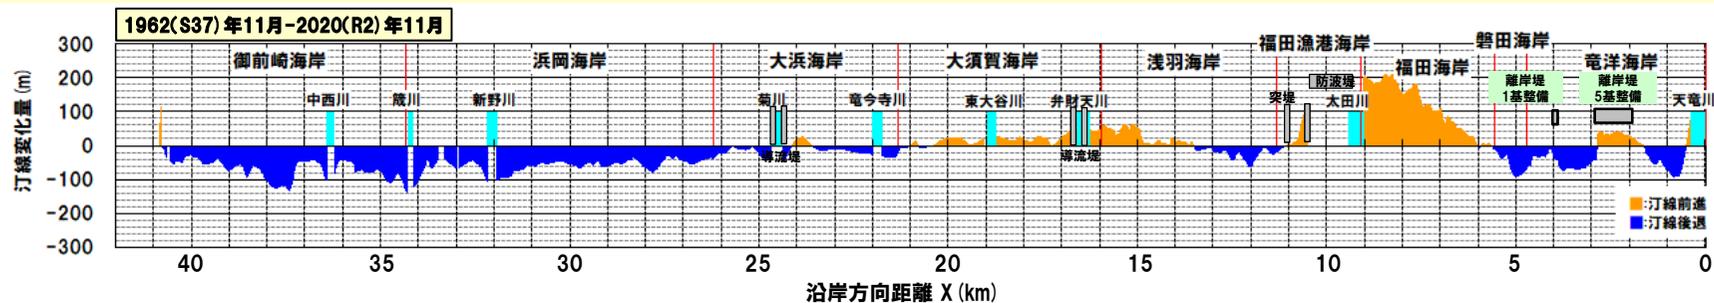
■1962 (S37) 年11月～2020 (R2) 年11月 (58年間) の汀線変化

竜洋海岸離岸堤群下手～磐田海岸で後退、福田海岸で前進、浅羽海岸西側で後退、浅羽～大浜海岸は安定・前進、浜岡～御前崎海岸は後退

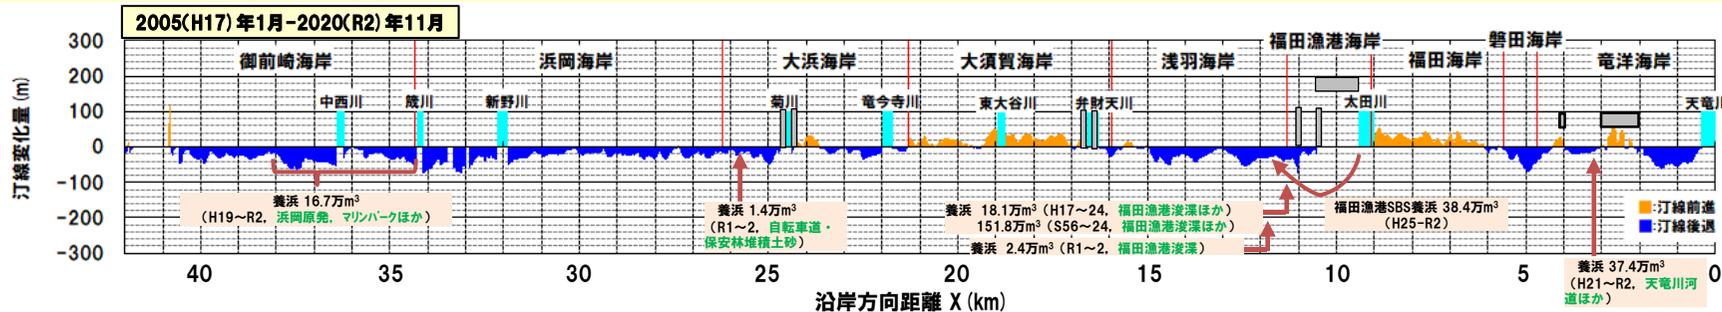
■2005 (H17) 年1月～2020 (R2) 年11月 (16年間) の汀線変化

1962(S37)年からの変化と概ね傾向は変わらない、竜洋海岸は離岸堤背後で前進、浅羽海岸は後退域が拡大

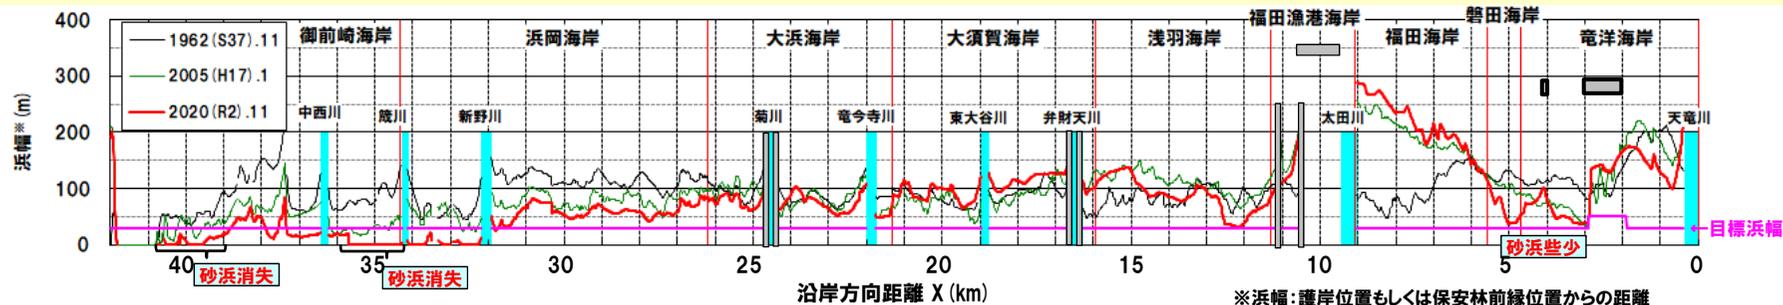
■浜幅の沿岸方向分布

2005(H17)年から竜洋海岸の一部、浜岡海岸、御前崎海岸で目標浜幅を下回る箇所が現れている

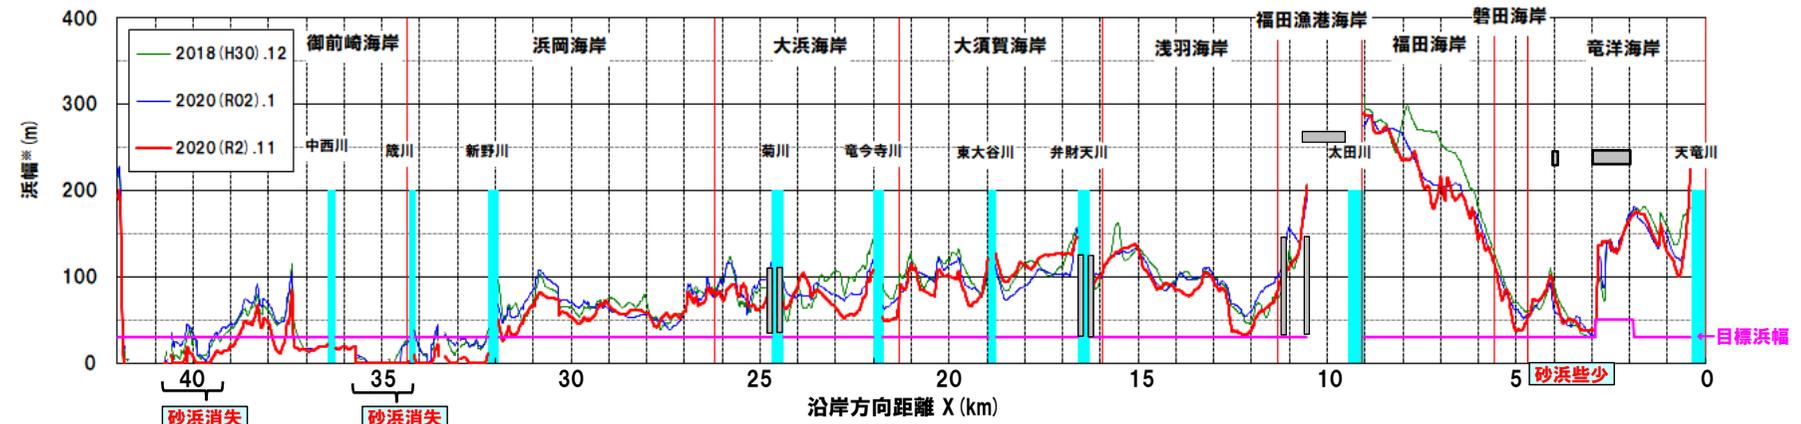
■ 浜幅の沿岸方向分布 (2018年～2020年)

2020年11月は浜岡海岸、御前崎海岸で砂浜消失範囲が拡大している

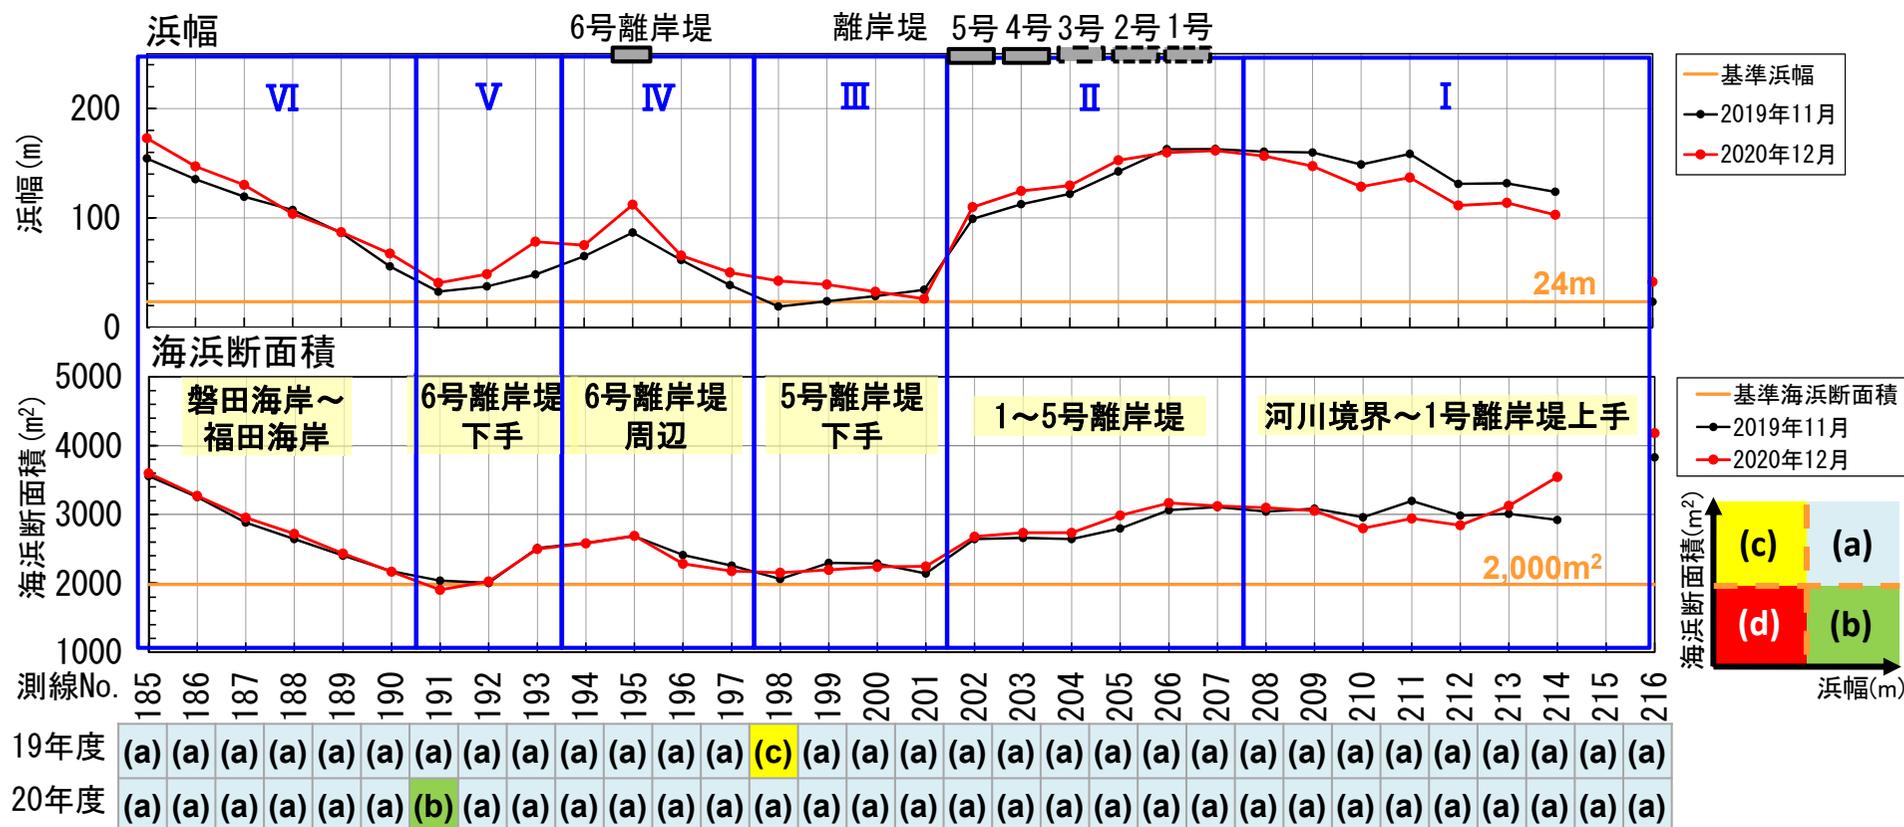
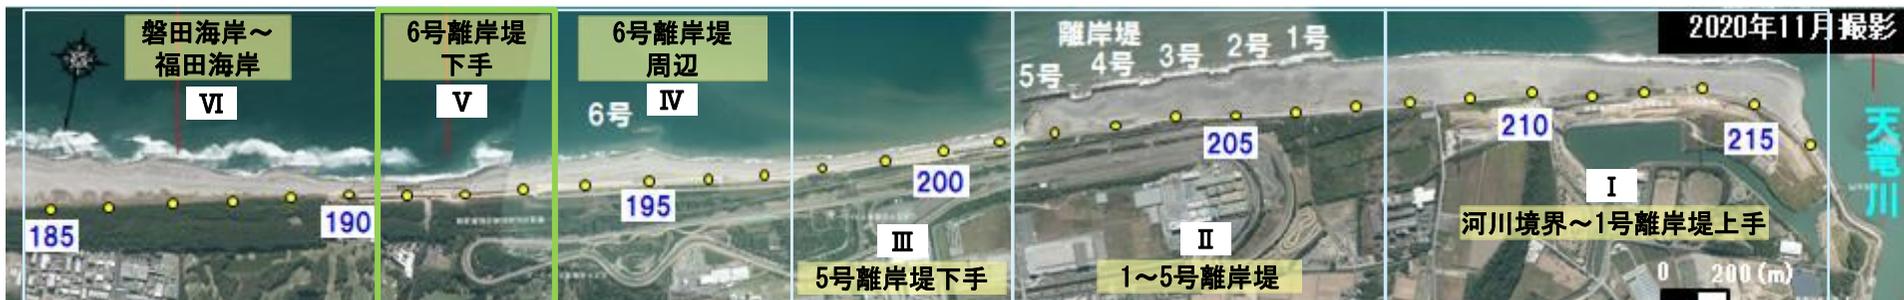
2-3 遠州灘沿岸および相良海岸のモニタリング結果 (1) 遠州灘沿岸 侵食対策事業を実施している海岸の浜幅・海浜断面面積指標による安全度評価結果 (竜洋海岸)

- 2020(R2)年はすべての断面で基準浜幅を上回っている。
- 2020(R2)年は基準海浜断面面積を下回る断面が存在する (No. 191 : (b)評価)。

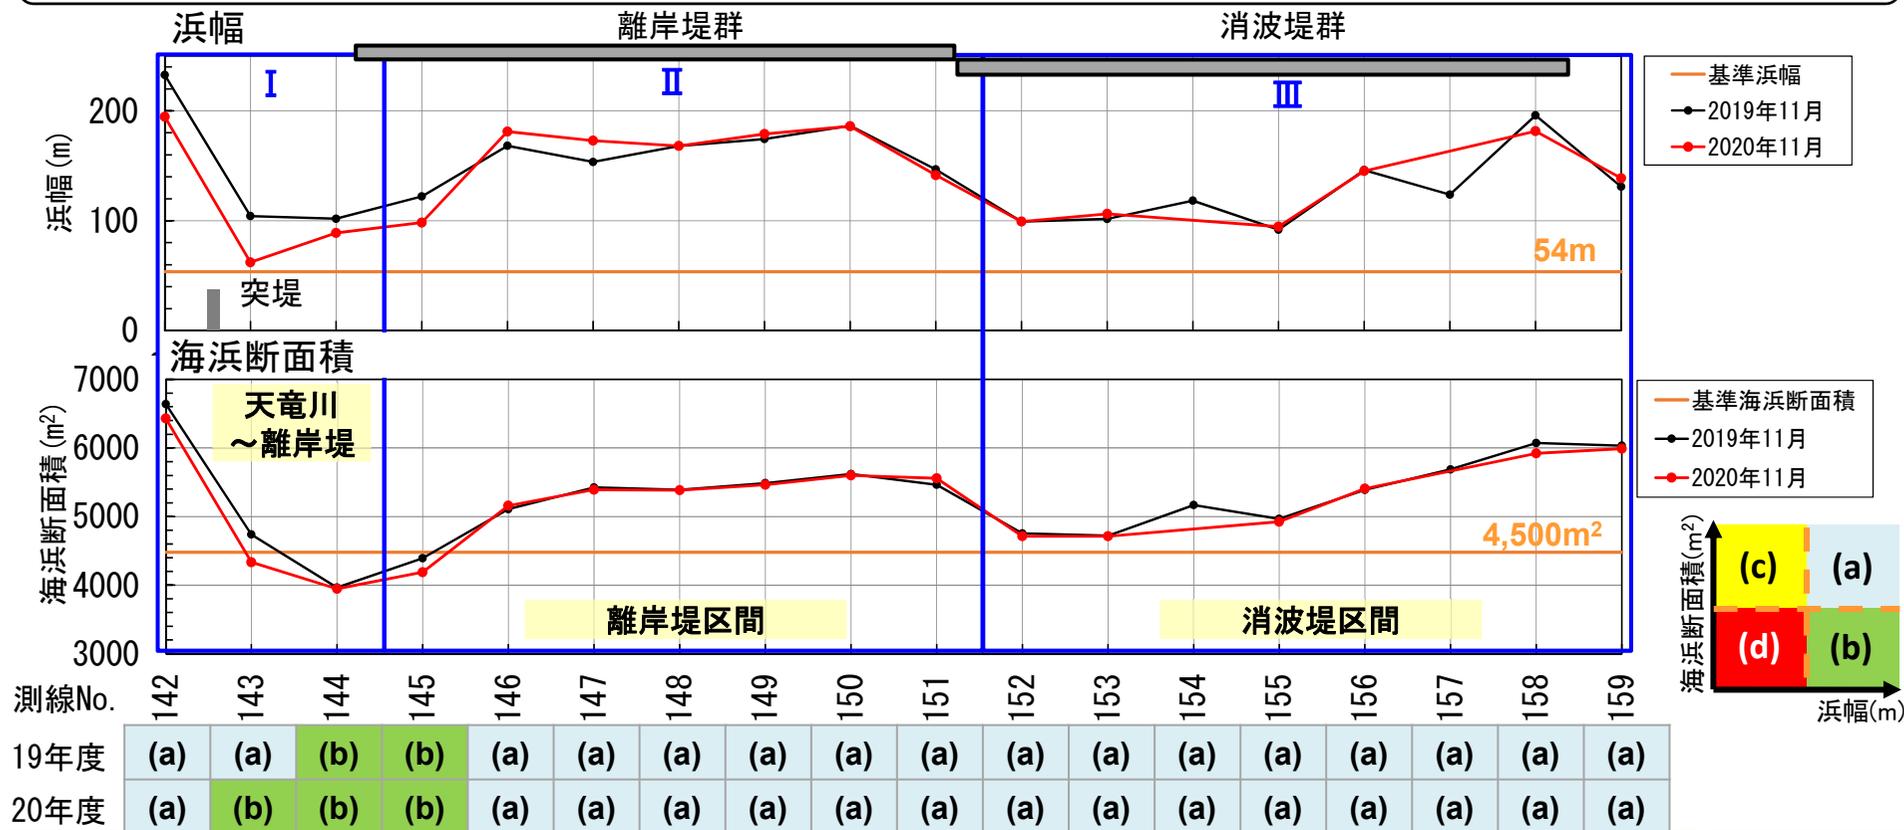
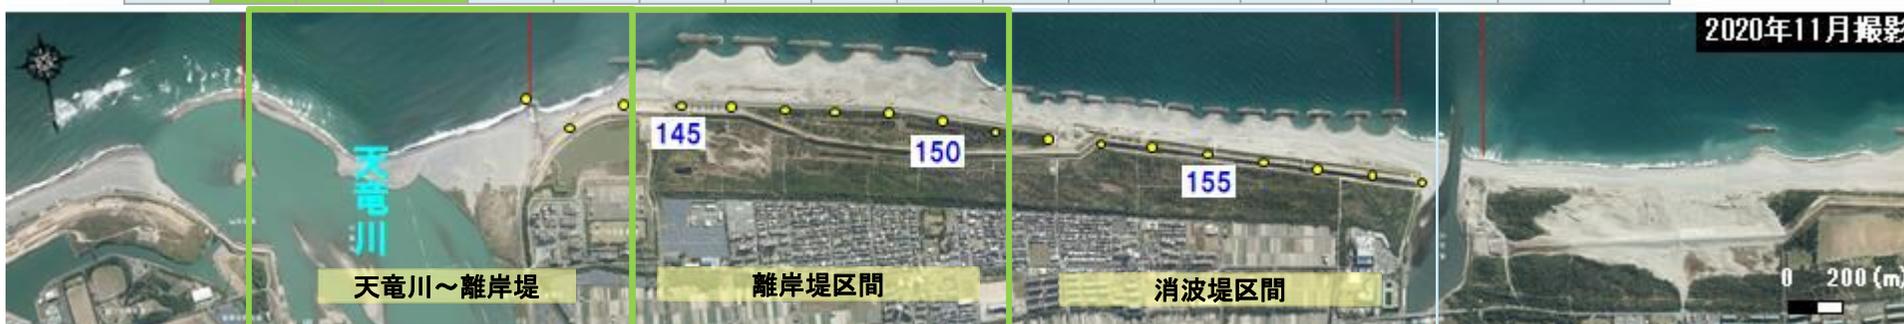
2-3 遠州灘沿岸および相良海岸のモニタリング結果 (1) 遠州灘沿岸 侵食対策事業を実施している海岸の浜幅・海浜断面面積による安全度評価結果 (浜松五島海岸)

- 2020 (R2) 年はすべての断面で浜幅が基準値を上回っている。
- 2020 (R2) 年は天竜川～離岸堤および離岸堤区間で、海浜断面面積が基準値を下回る断面が存在し (No. 143、144、145 : (b) 評価) 、この範囲が2019 (R1) 年より拡大している。

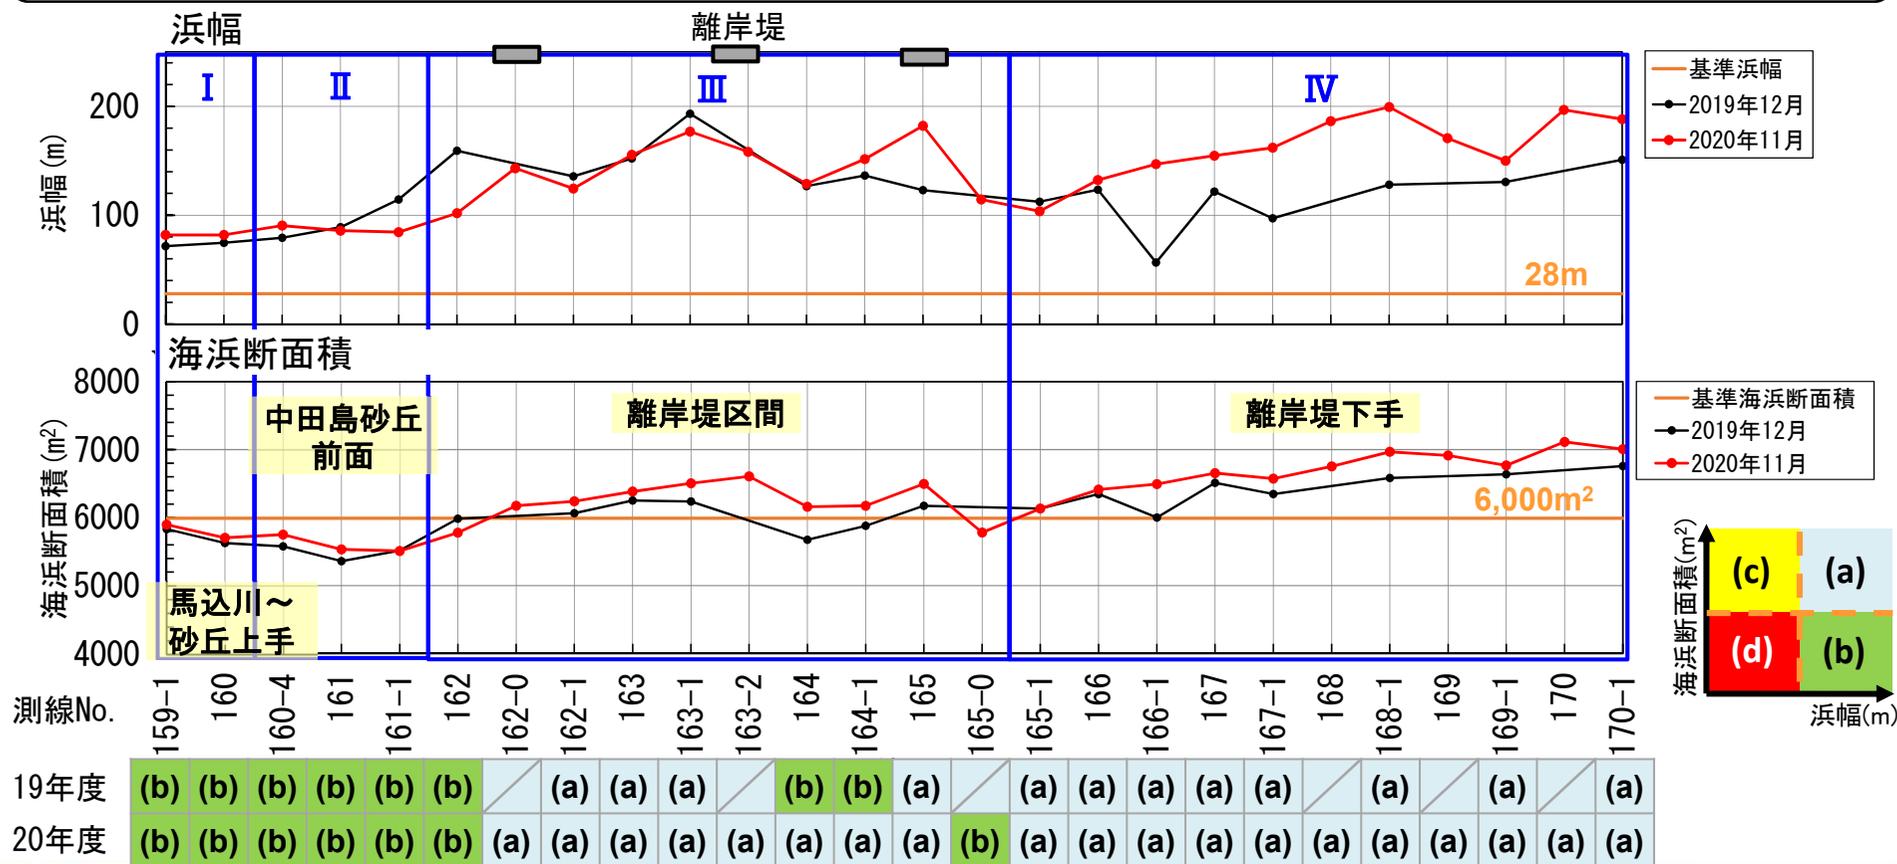
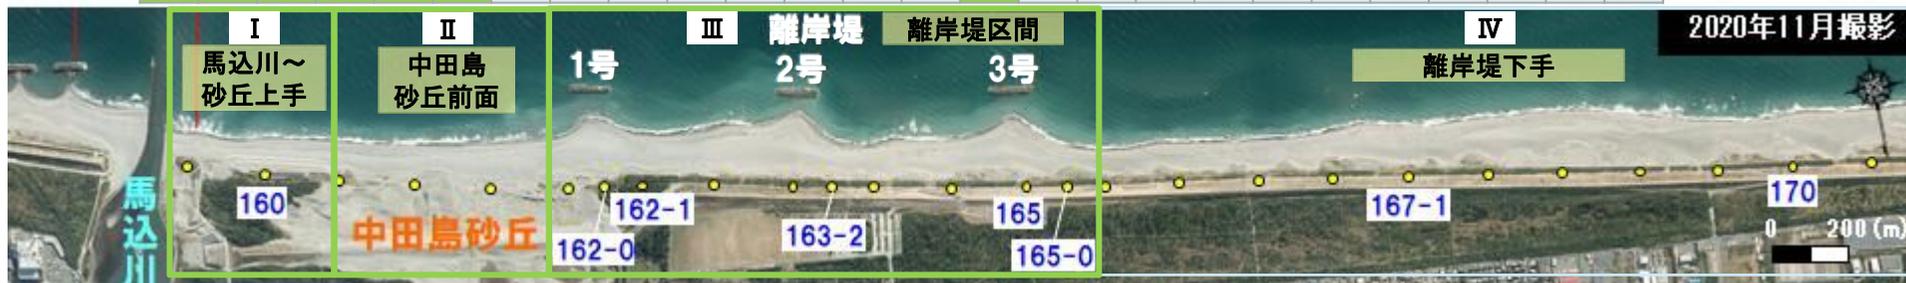
2-3 遠州灘沿岸および相良海岸のモニタリング結果 (1) 遠州灘沿岸 侵食対策事業を実施している海岸の浜幅・海浜断面積指標による安全度評価結果 (浜松篠原海岸)

- 2020 (R2) 年はすべての断面で浜幅が基準値を上回っている。
- 2020 (R2) 年は馬込川～砂丘上手、中田島砂丘前面、離岸堤区間では、海浜断面積が基準値を下回る断面が存在する (No. 159-1～162、165-0 : (b) 評価)。

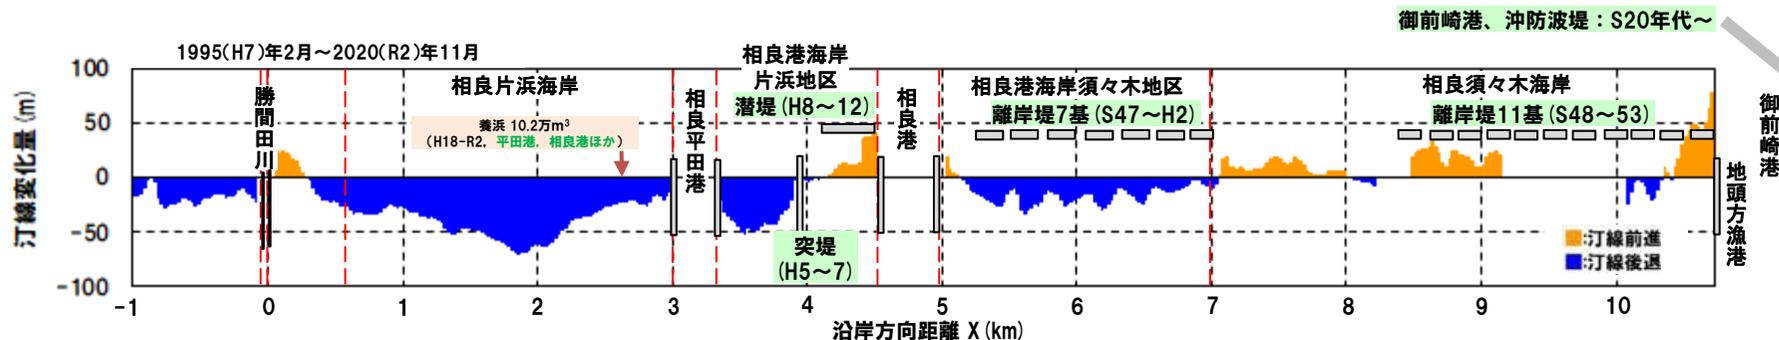
■1995 (H7) 年2月～2020 (R2) 年11月 (26年間) の汀線変化

御前崎港防波堤遮蔽域および相良須々木海岸離岸堤背後の一部で前進、相良港海岸～勝間田川は相良港海岸片浜地区潜堤背後を除き後退

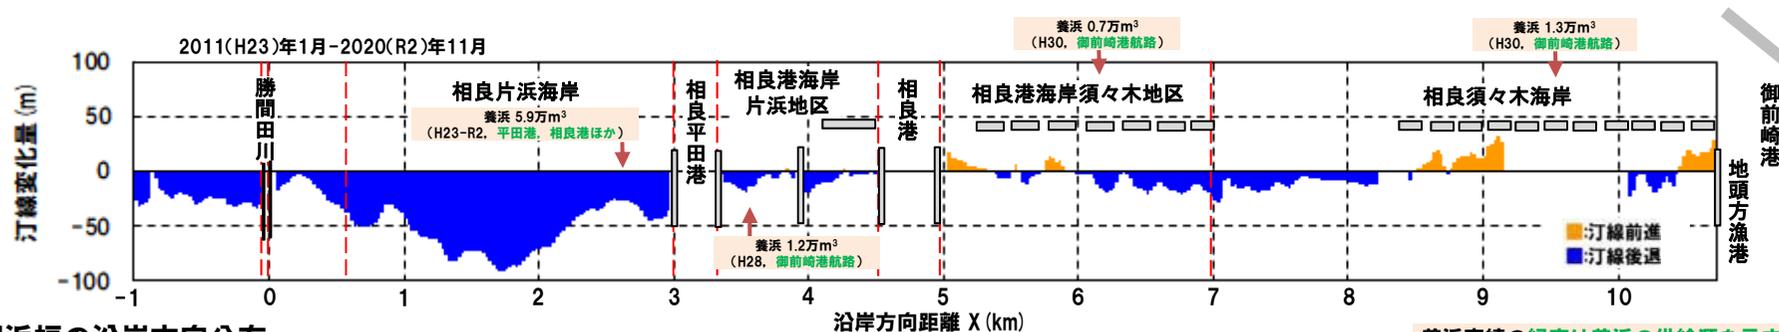
■2011 (H23) 年1月～2020 (R2) 年11月 (10年間) の汀線変化

相良須々木海岸離岸堤背後は概ね安定しているが、それ以外はほぼ全域で後退

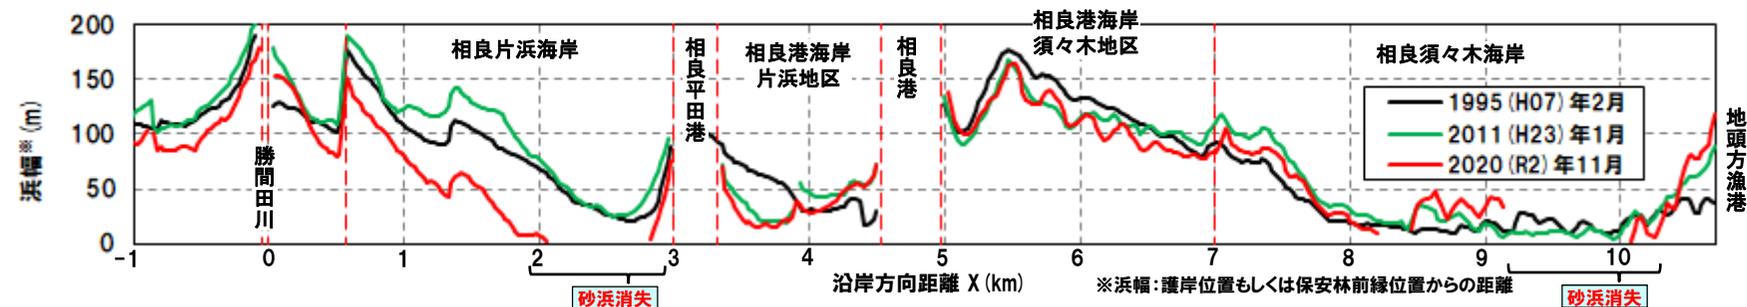
■浜幅の沿岸方向分布

相良片浜海岸、相良須々木海岸の一部で砂浜消失

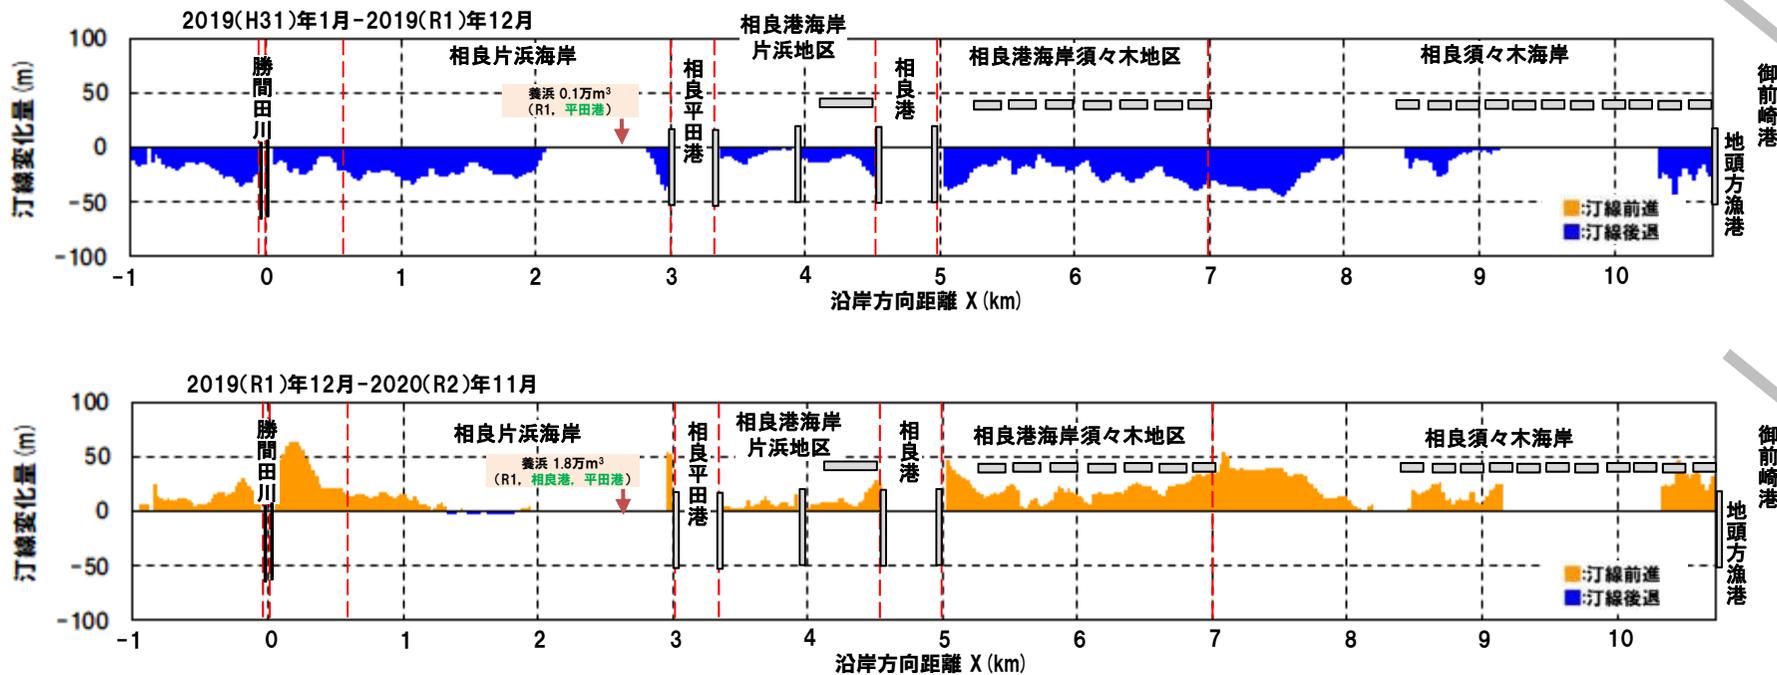
■ 2019 (H31) 年1月～2019 (R1) 年12月 (1年間) および2019 (R1) 年12月～2020 (R2) 年11月 (1年間) の汀線変化

2019(H31)年1月～2019(R1)年12月は全域で汀線後退が顕著(2019年台風19号による変化)だが、2020(R2)年11月に前進し概ね回復

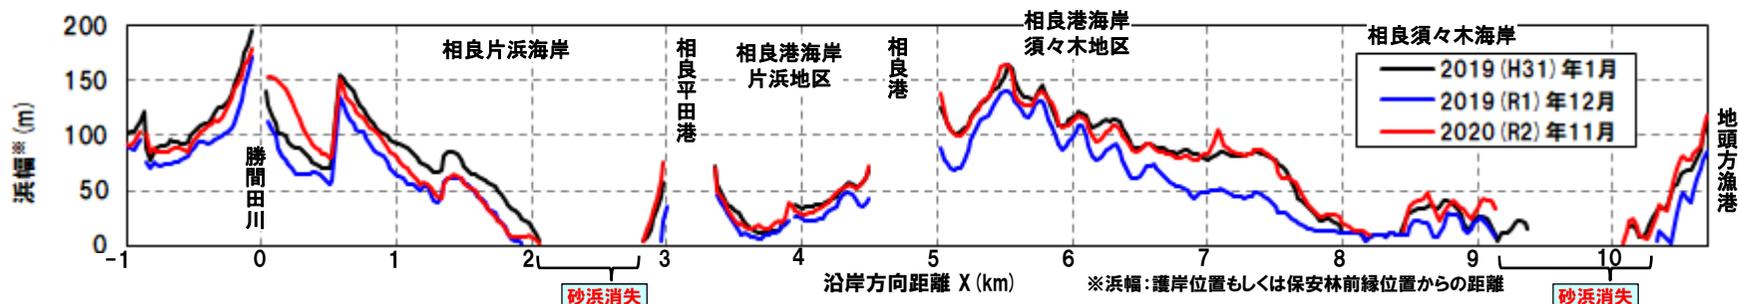
■ 浜幅の沿岸方向分布 (2019年1月～2020年11月)

相良片浜海岸、相良須々木海岸の一部区間で砂浜消失

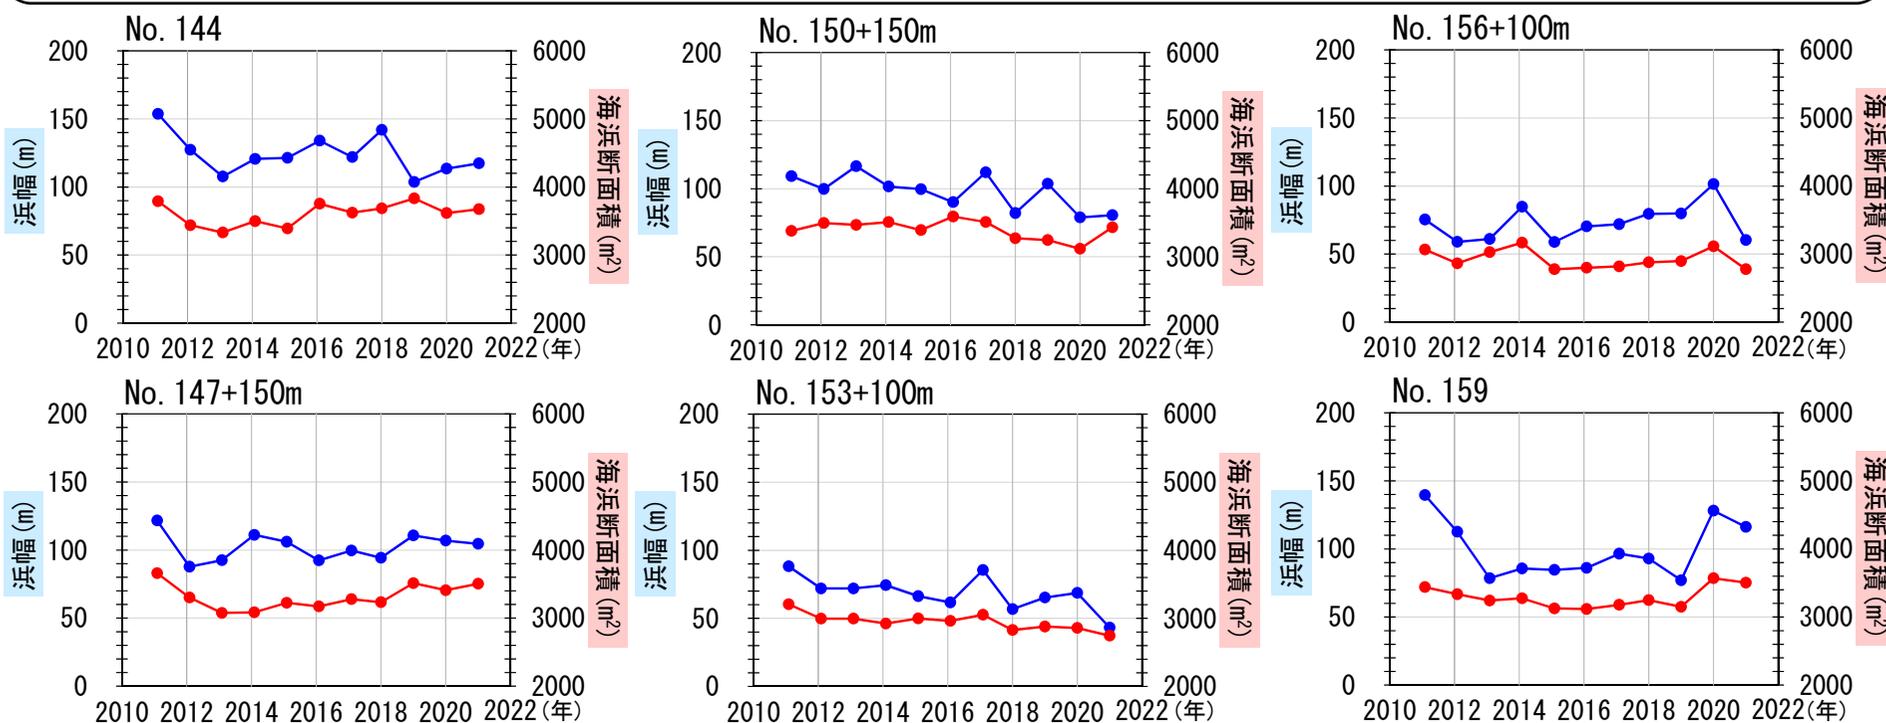
- 2011 (H23) 年2月以降の浅羽海岸の浜幅および海浜断面積の経年変化を確認すると、2020 (R2) 年に汀線の湾入が確認されたNo. 153+100m付近ではやや浜幅が減少している様子が確認できるものの、浅羽海岸全体で著しく侵食が進んでいる様子は確認できない。
- NO. 153+100m以西では、2020 (R2) 年1月から2021 (R3) 年1月の間に大きく浜幅が減少しており、No. 156+100mは40mの減少となっている。
- 平面図中に矢印で示すとおり部分的に深みができており、浜幅の変化はこの影響も受けていると考えられる。

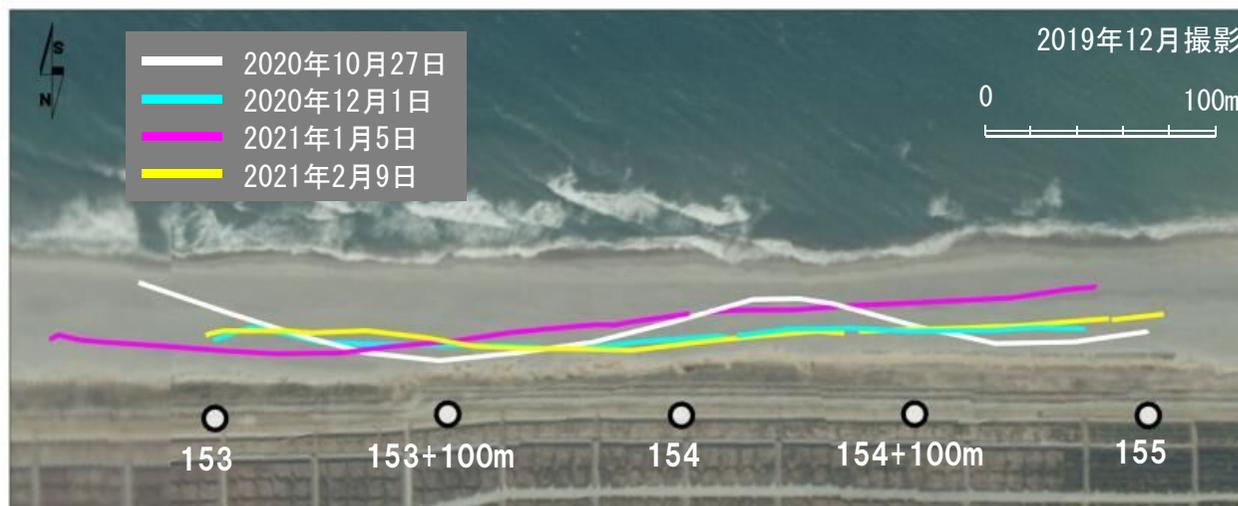
- 簡易GPSを用いた汀線測量によると、2020(R2)年10月から2021(R3)年2月にかけて、No. 153+100m付近の浜幅は回復していることが確認できる。
- 浅羽海岸の漂砂の卓越方向は東向きであるが、西向きの沿岸漂砂も起こる時期があり、季節的に変動している。2月時点の浜幅の回復は、西向きの漂砂によるものであると考えられる。

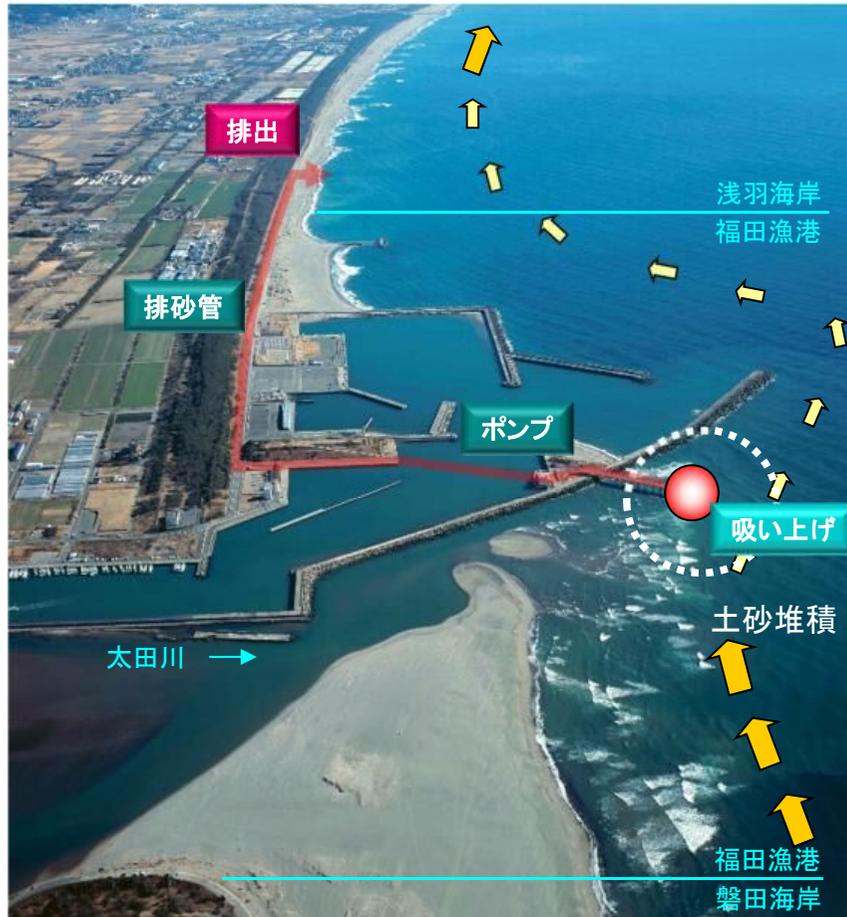
福田漁港サンドバイパスシステムの概要

- 浅羽海岸・福田漁港サンドバイパスシステムは、福田漁港の航路維持（堆積土砂排除）と海岸侵食域への土砂供給（浜幅維持）を目的に、2014（H26）年3月に運転を開始した。
- 浜幅を維持するために、年間8万m³の土砂輸送を計画している。

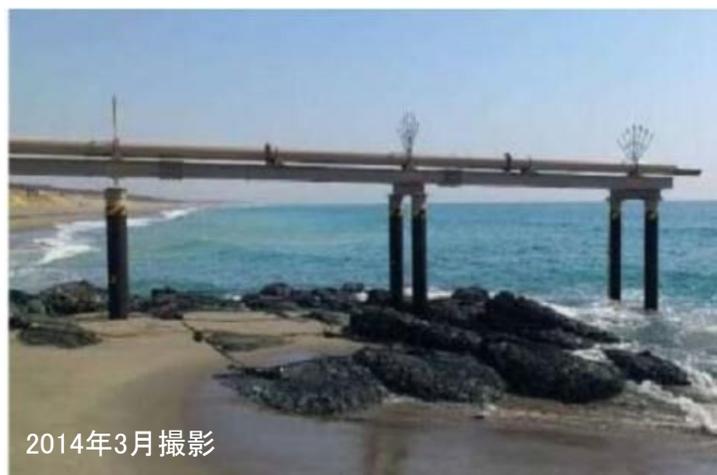
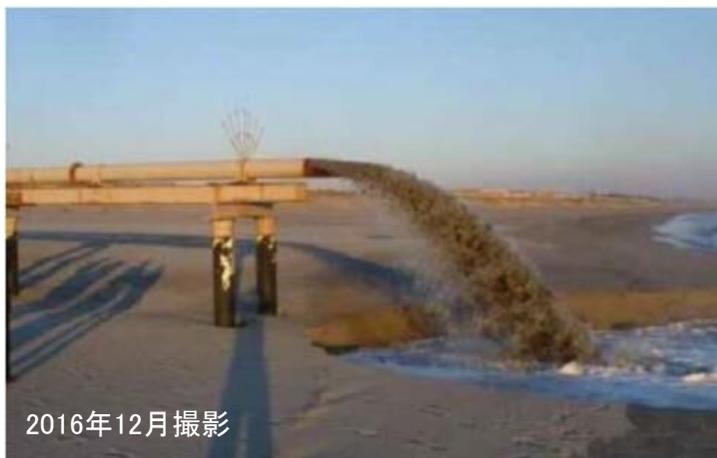
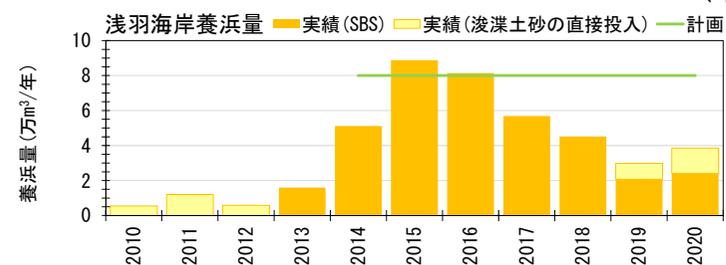
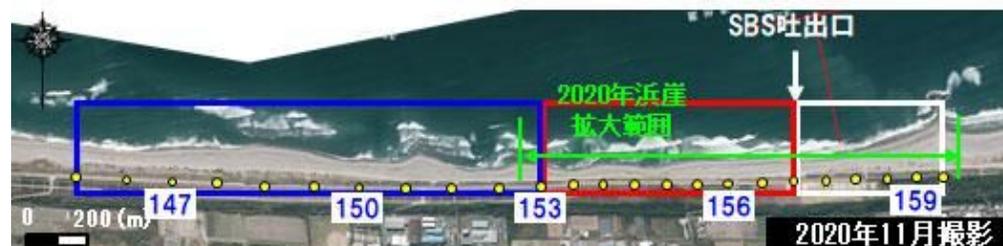
- 浅羽海岸・福田漁港サンドバイパスシステムでは、2020 (R2) 年までに浅羽海岸に36万m³土砂移動している。
- 目標移動量8万m³/年に対して2019 (R1) 年度は2.1万m³/年、2020 (R2) 年度は2.4万m³/年の移動量だった。これは、排砂管の破裂やジェットポンプ周辺のゴミの影響を受けたため、ジェットポンプの移設や深度の変更等の改善を実施して対応している。
- サンドバイパスシステムの運転開始以降、浅羽海岸の侵食は緩和傾向である。

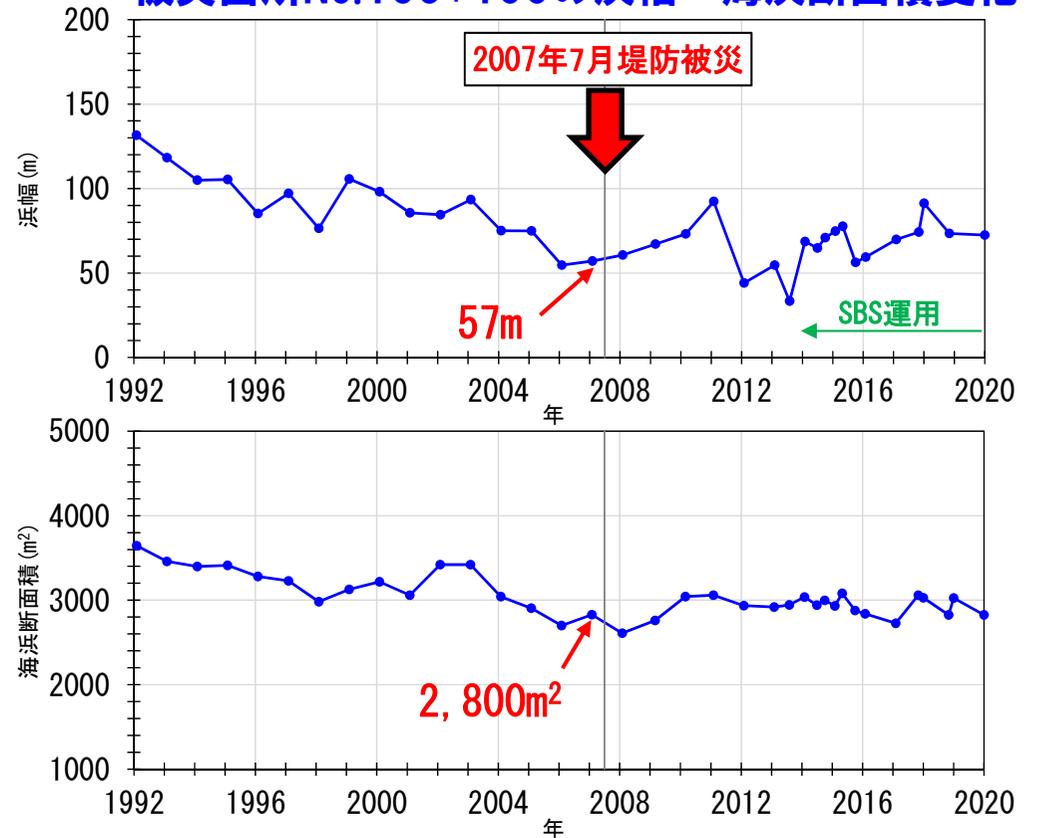
2007年7月の台風4号による堤防上自転車道の被災状況

- 浅羽海岸の浜幅・海浜断面積指標の基準値は、2007 (H19) 年7月のNo. 155+100付近堤防上自転車道被災時の状況を元に設定した。
- 被災前 (2007年2月) の浜幅は57m、海浜断面積は2,800m²であった。

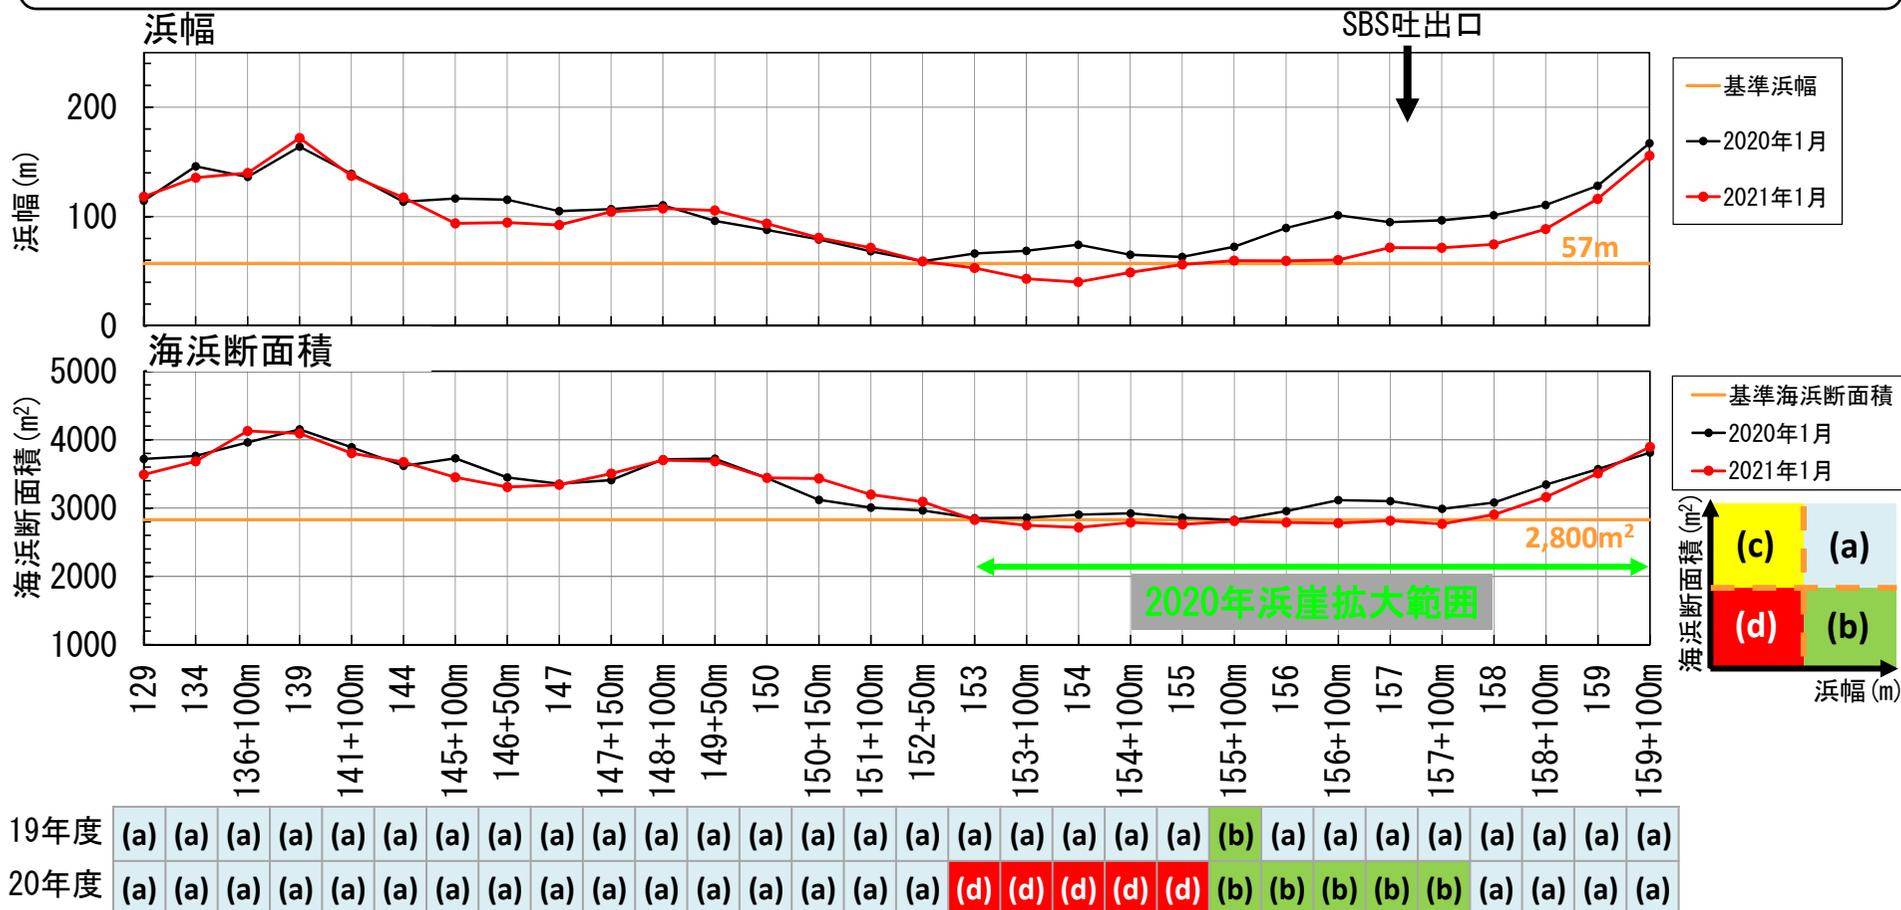
浜幅・海浜断面積指標による安全度評価結果 沿岸分布図（浅羽海岸）

- 2020 (R2) 年は浜幅、海浜断面積ともに基準値を下回る断面が存在する (No. 153~155 : (d) 評価)。
- 2020 (R2) 年度は浜幅は基準値を上回るものの基準海浜断面積を下回る断面が存在する (No. 155+100~157+100 : (b) 評価)。

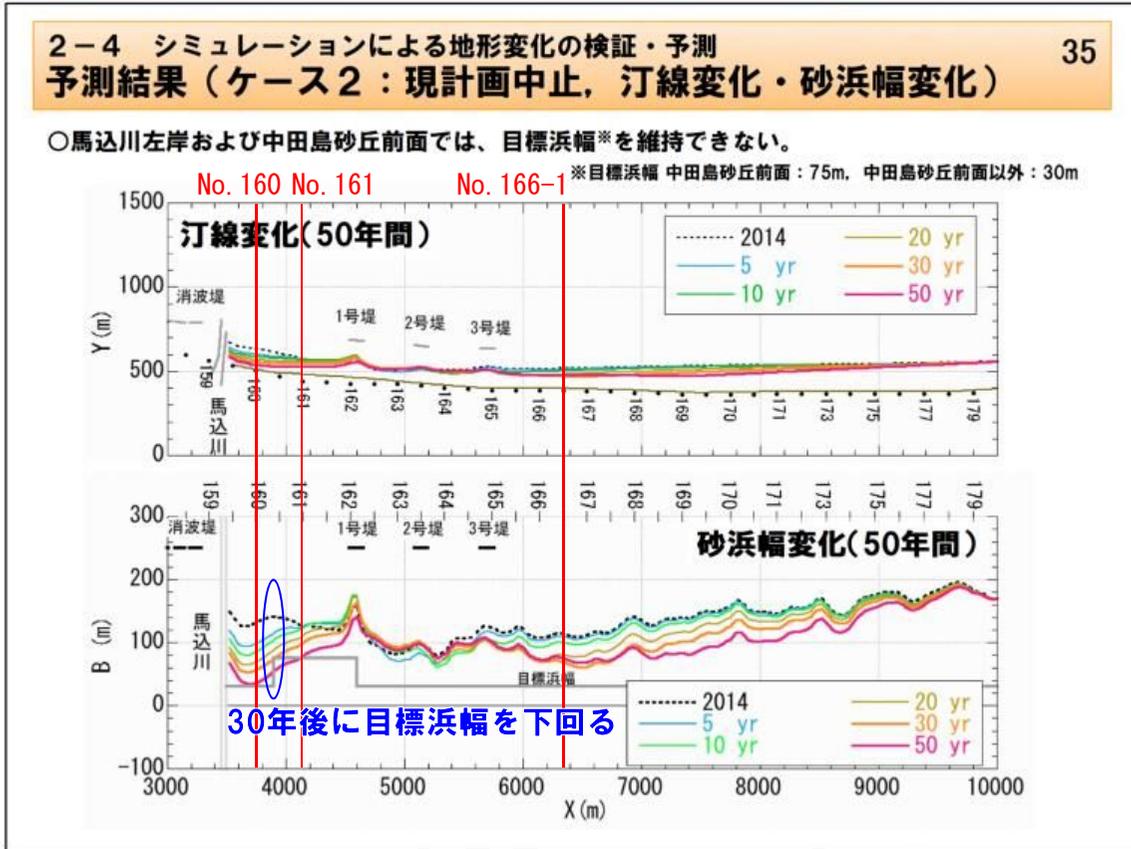
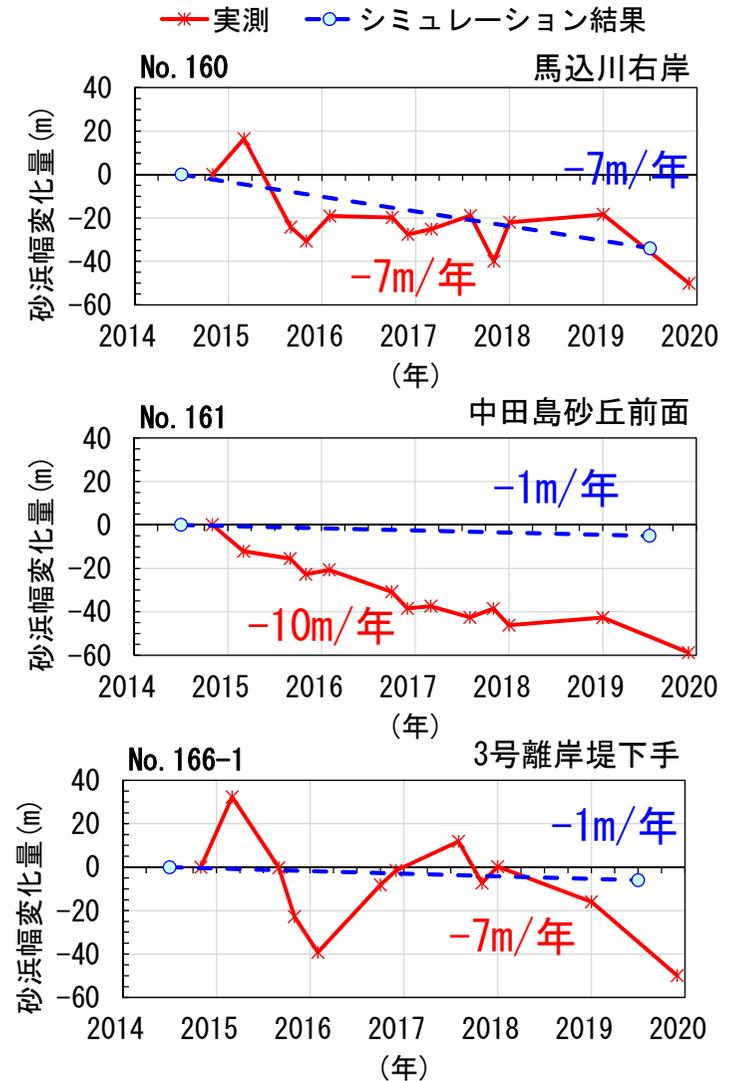
- 2014 (H26) 年の既往検討では、養浜を中止した場合でも20年後 (2034年) までは最も厳しい中田島砂丘前面のエリアでも必要浜幅を維持できる結果を示していた。
- 検討から5年経過した現在、シミュレーション結果より後退速度が大きくなっている。
