第24回 遠州灘沿岸侵食対策検討委員会

令和3年3月25日
静岡県

- 1. 前回委員会における意見と対応**
- 2. モニタリング結果に基づく現状評価と対応方針**
- 3. 浜松篠原海岸の対策方針**
- 4. 長期的な海岸保全に向けた総合的土砂管理の推進**

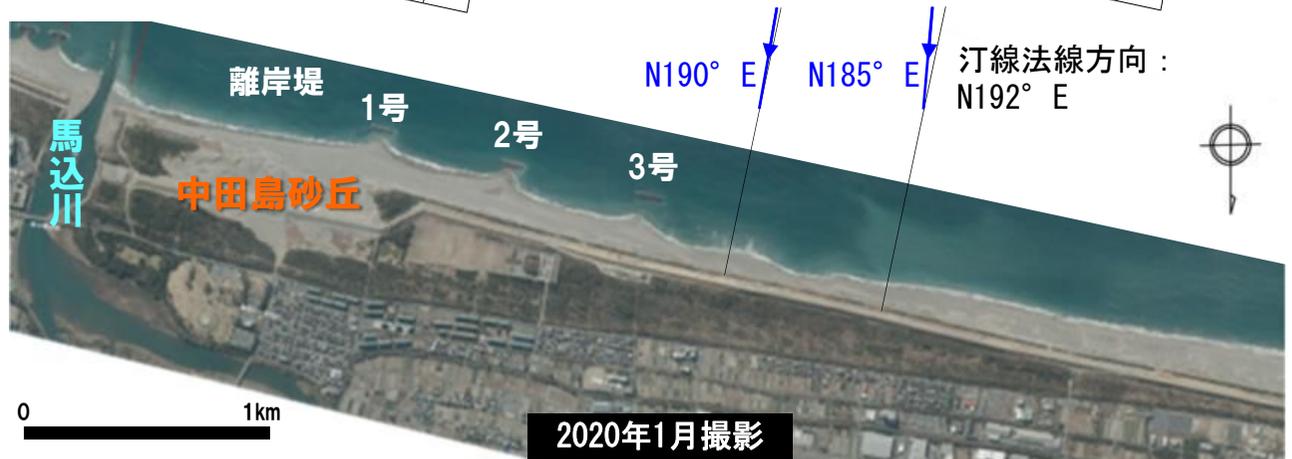
波向と沿岸漂砂量の関係

- 2014 (H26) 年度の浜松篠原海岸における事業休止検討時とそれ以降2019年までを比較すると、波高および周期は同程度であるが、エネルギー平均波の波向が5° 南寄りであった。
- これは、浜松篠原海岸の法線方向との角度が大きくなり、沿岸漂砂量が大きくなる変化である。

$$Q = K(EC_g)_b \sin \alpha_b \cos \alpha_b$$

⇒ 沿岸漂砂量は $\sin \alpha_b \cos \alpha_b$ に比例する。

⇒ 波向N190° EとN185° Eでは、沿岸漂砂量が3.5倍になる。

予測シミュレーションの条件	検討以降
エネルギー平均波	H=1.32m T=6.4s 波向N190° E (1998年～2014年)	H=1.31m T=6.6s 波向N185° E (2015年～2019年)

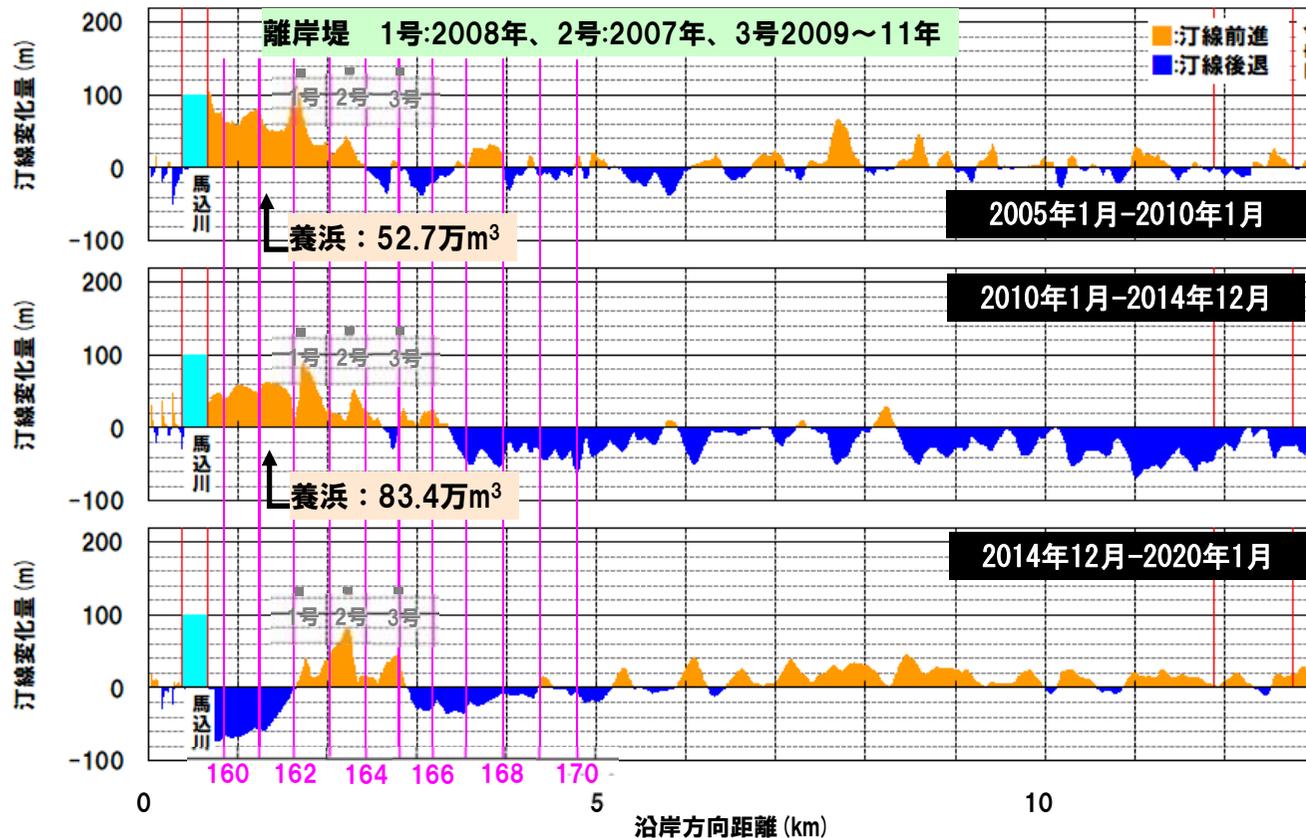
これまでの侵食対策実施状況と効果（汀線変化の沿岸分布）

- 2005 (H17) 年から2015 (H27) 年まで河道掘削土砂を用いた礫混じりの養浜を実施し、馬込川～2号離岸堤背後で汀線位置が前進していた。2015 (H27) 年の事業休止以降、馬込川～中田島砂丘で汀線位置が後退している。
- 3号離岸堤下手でも事業休止以降に汀線が後退している。

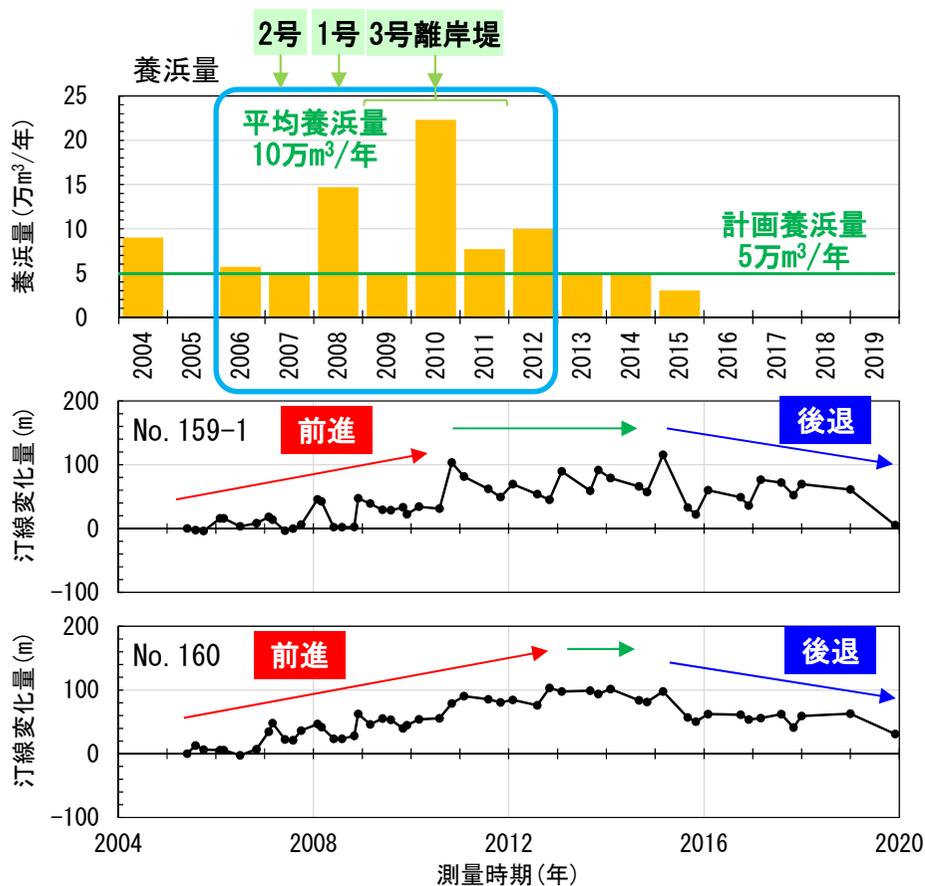
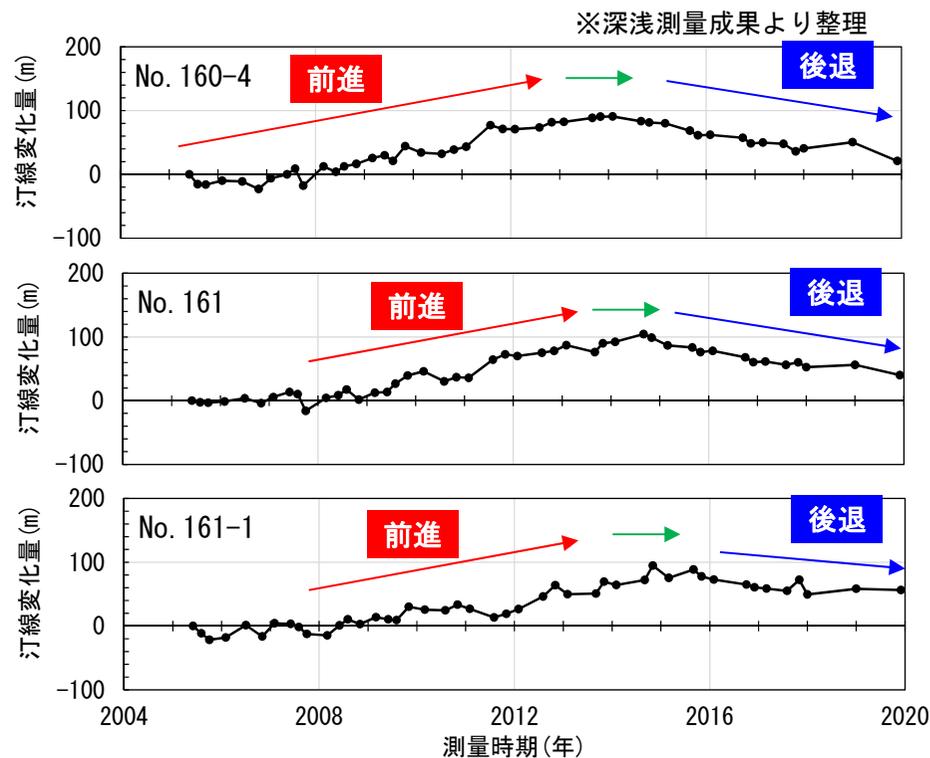
- 対策実施以降、2012 (H24) 年まで汀線が前進する傾向がみられる。この間の平均養浜量は10万m³/年である。計画養浜量相当の対策を実施した2013 (H25)、2014 (H26) 年は、汀線が概ね維持されている。

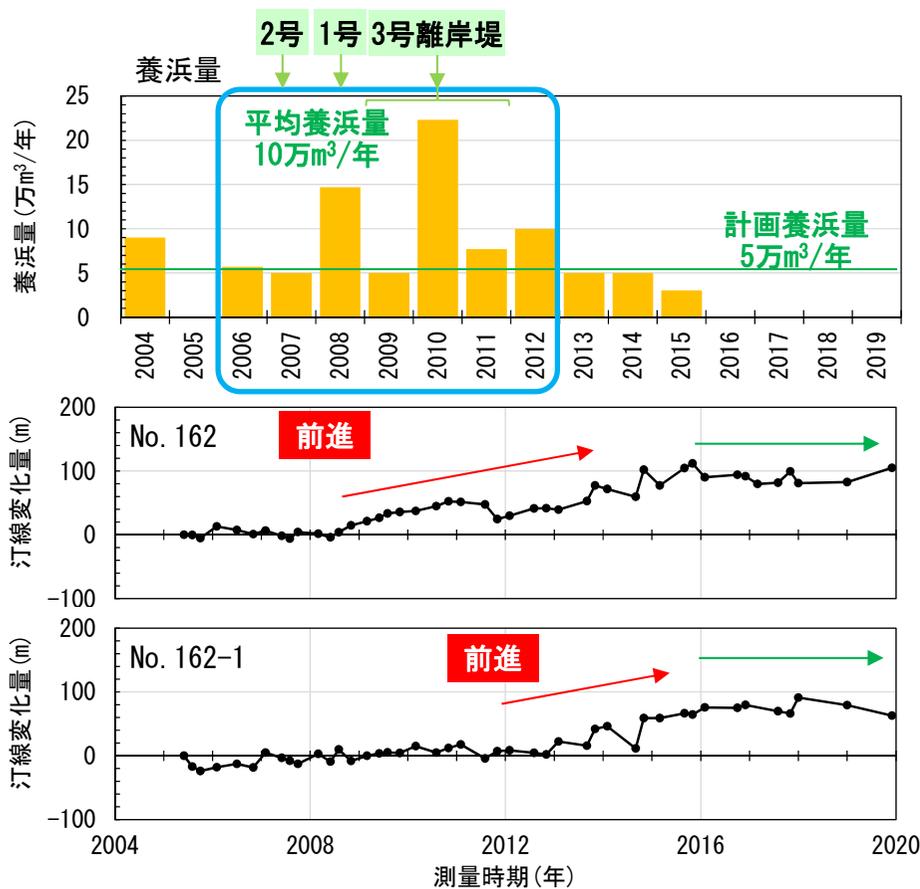
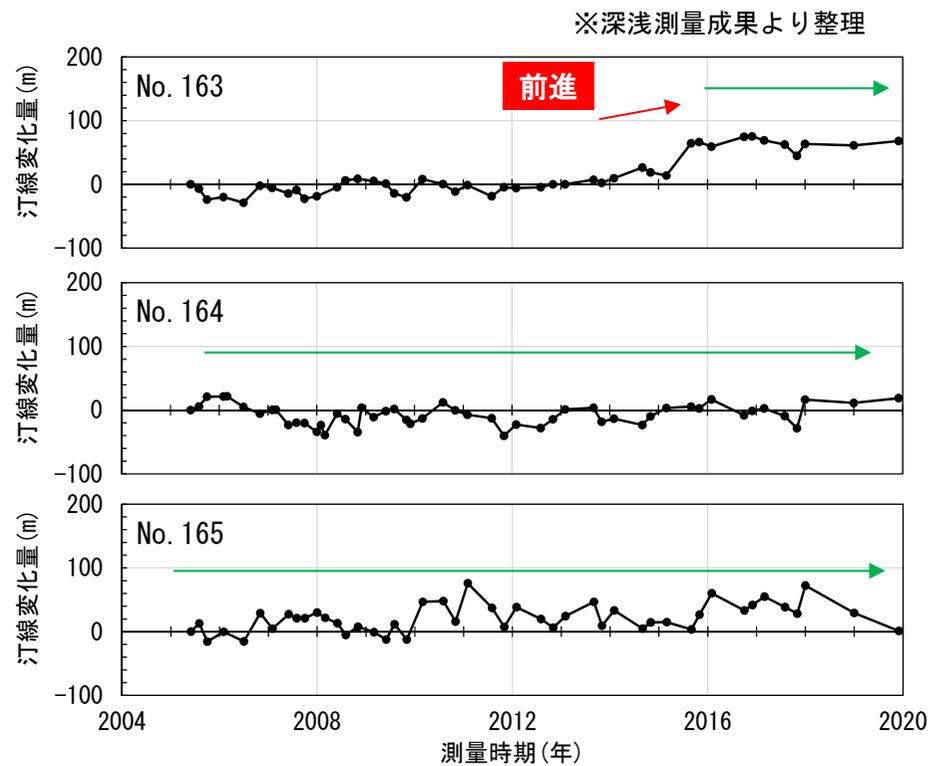
- 1号～2号離岸堤背後は、養浜休止前の2015 (H27) 年まで汀線が前進し、その後維持傾向である。前進の始まる時期は西側ほど遅い(50～100m/年)。3号離岸堤背後は変動があるものの汀線は概ね維持されている。

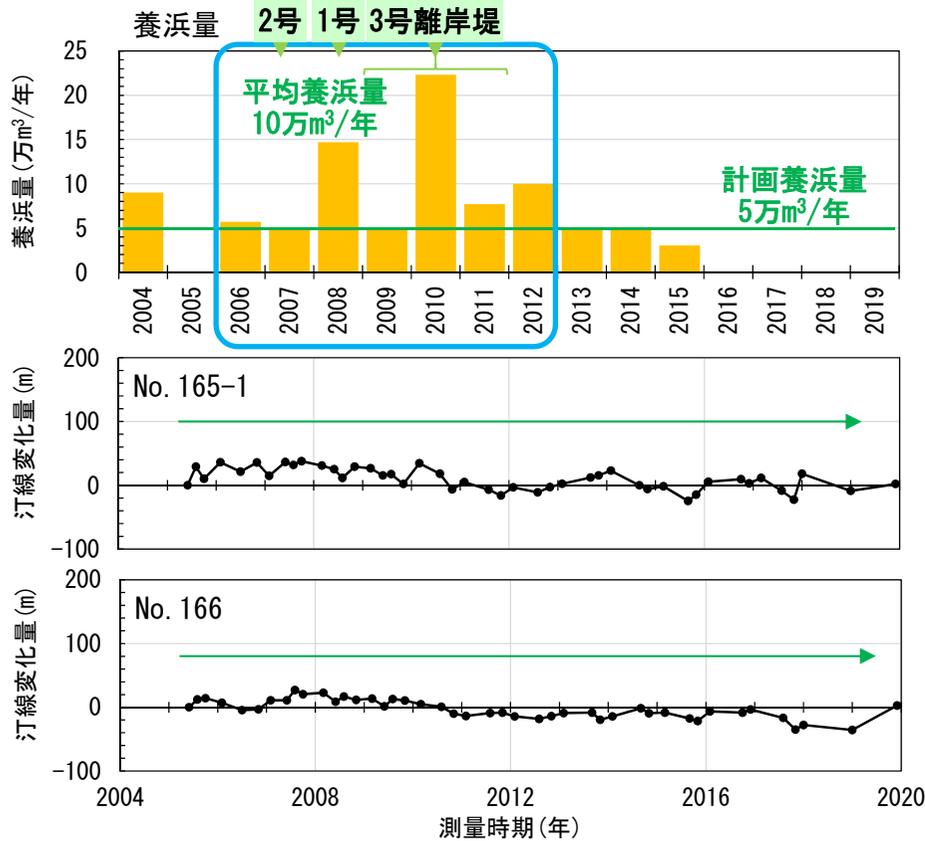
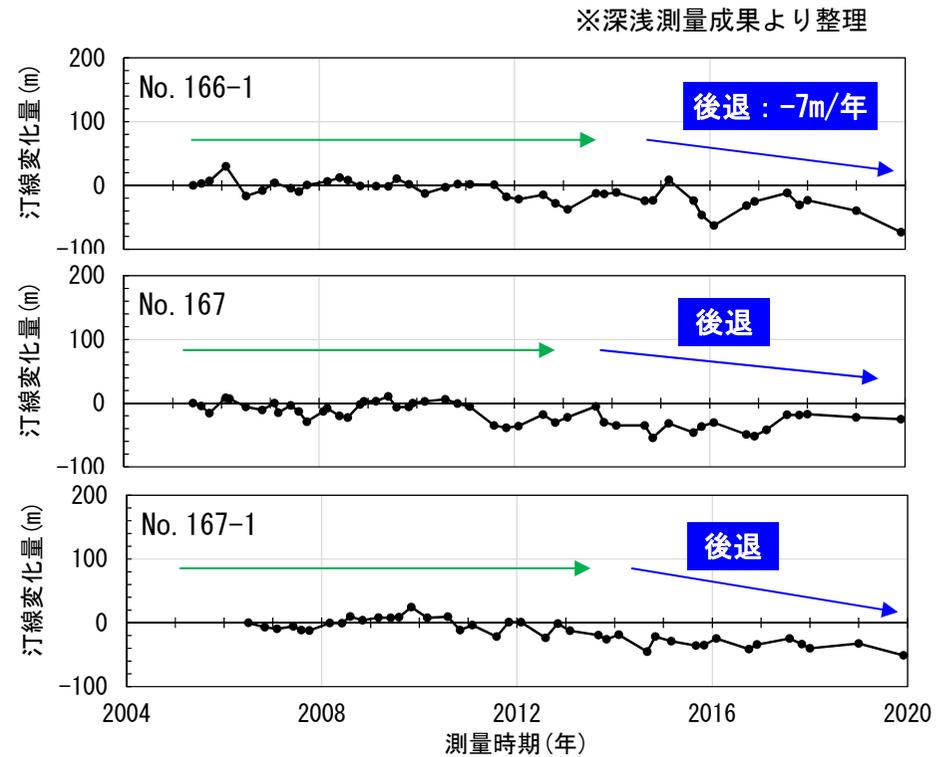
- 汀線位置はおおむね維持傾向であったが、2014 (H26) 年頃以降に離岸堤西側600m以西で汀線の後退がみられる。
- 特にNo. 166-1測線で侵食速度が大きく、 $-7\text{m}/\text{年}$ であり、現況浜幅が56.5mであることから、このまま対策を行わないと4年後には必要浜幅30mを下回る可能性がある。

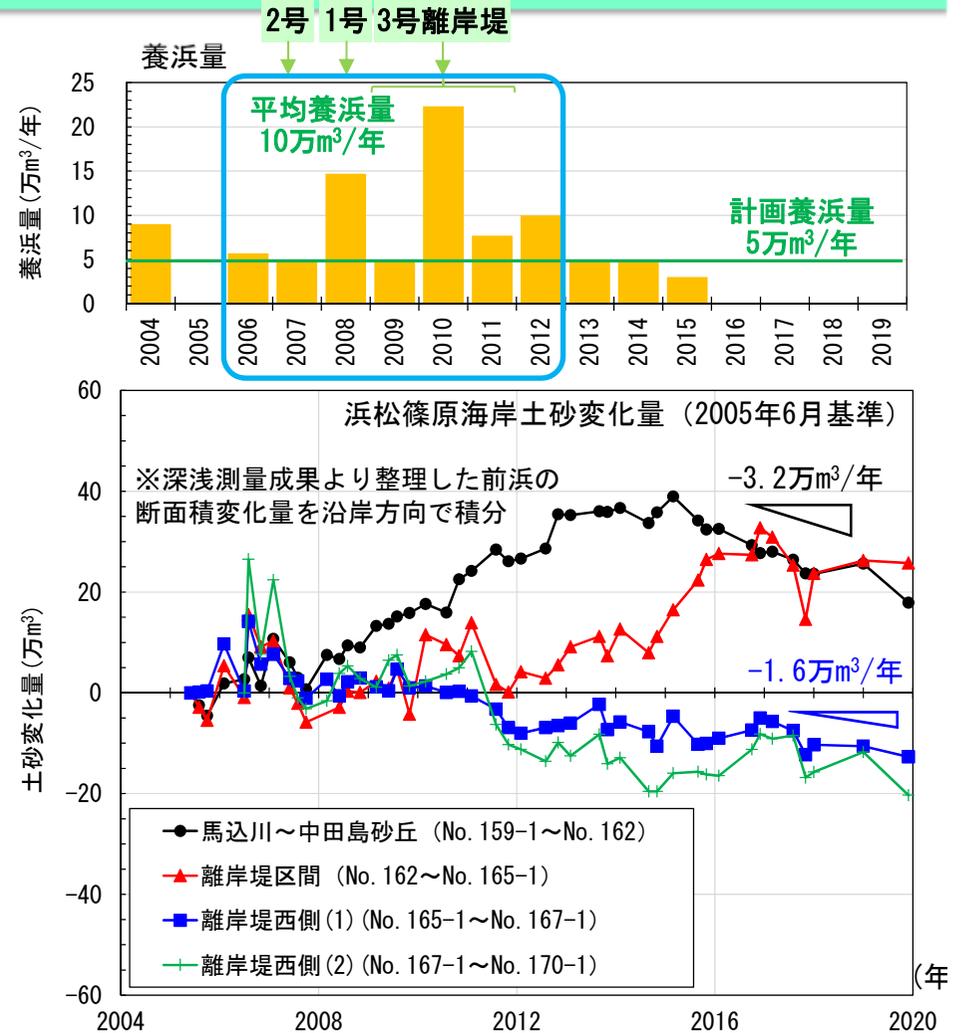
- 粗粒材養浜の効果が波及する範囲である前浜（T.P. +3m～T.P. -2m）の土砂変化を調べた。
- 養浜事業休止後の2016年2月以降、馬込川～中田島砂丘および離岸堤西側(1)で侵食が進行している。侵食速度はそれぞれ-3.2万m³/年、 -1.6m³/年である。
- 両区間合計で4.8万m³/年の速度で土砂量が減少している。

区間	測線No.	土砂変化量 2016～2019
馬込川～中田島砂丘	159-1～162	-3.2万m ³ /年
離岸堤西側	167-1～170-1	-1.6万m ³ /年

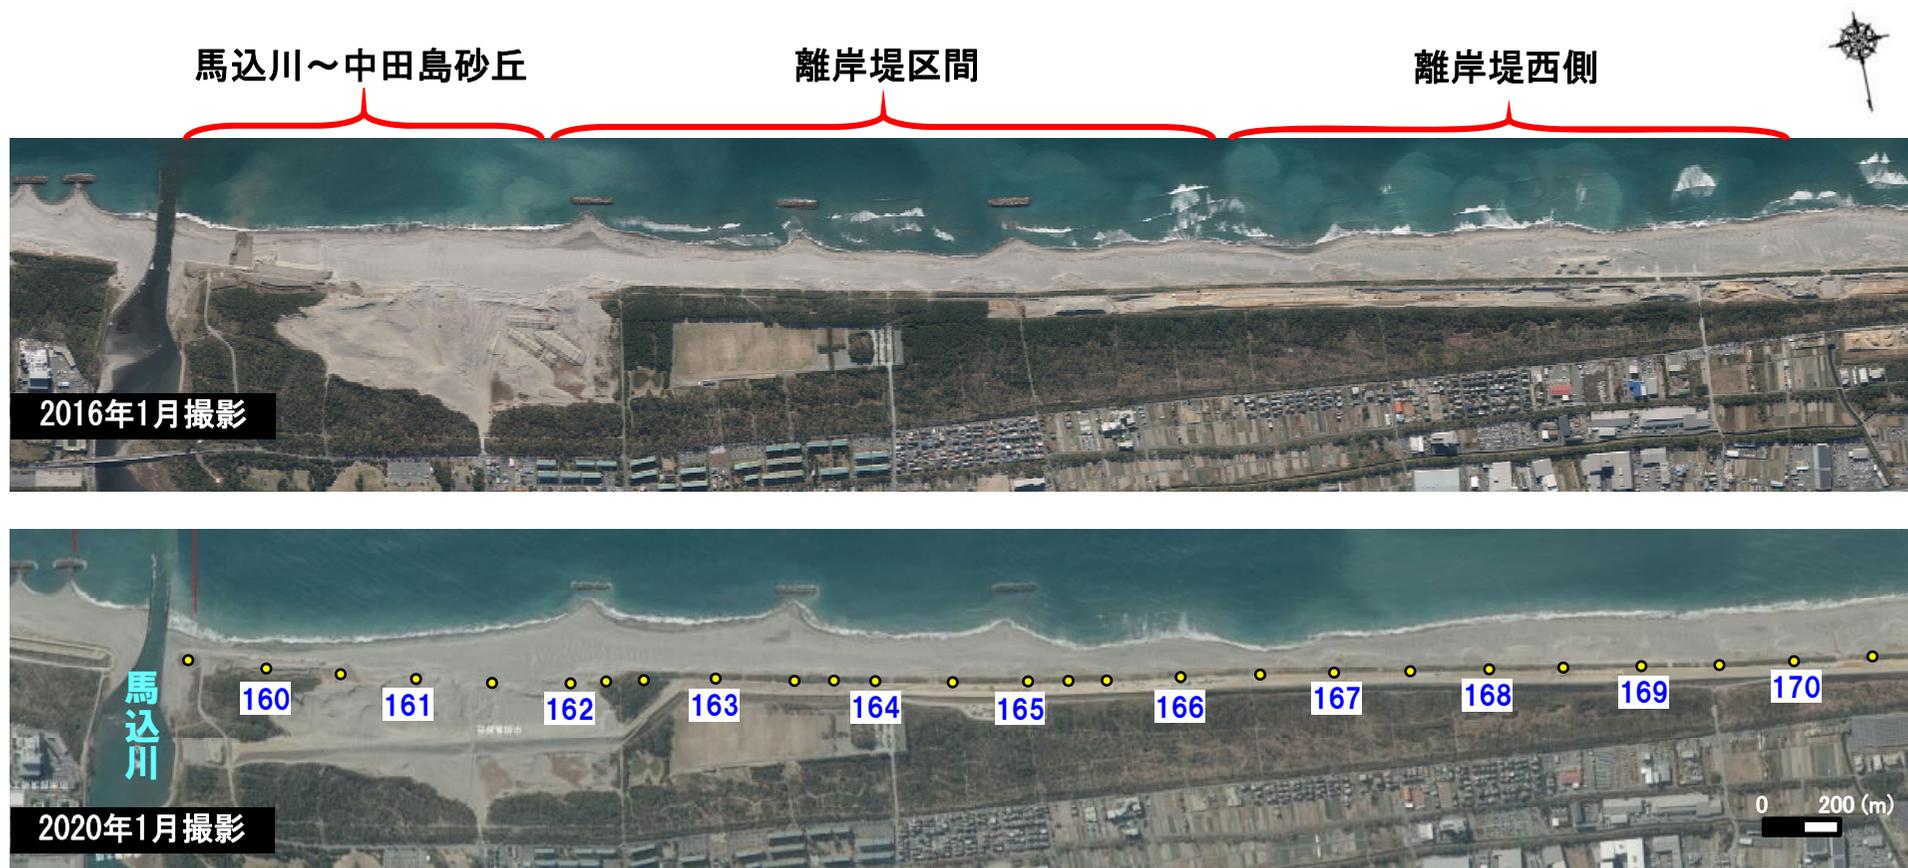
- 馬込川～中田島砂丘では、養浜休止以降3.2万m³/年の速度で侵食が進んでいる。
- 離岸堤区間では、土砂変化量が少なく、西向きの沿岸漂砂が通過していると考えられる。
- 離岸堤西側では、養浜休止以降1.6万m³/年の速度で侵食が進んでいる。なお、この侵食は養浜の休止のみでなく、離岸堤の影響を受けていることも考えられる。
- 上記より、養浜休止以降、馬込川～中田島砂丘・離岸堤区間・離岸堤西側合計で、4.8万m³/年の速度で侵食が進んでいる。よって、計画養浜量5万m³/年の実施により汀線位置の維持が期待できる。また、計画養浜量以上の養浜を投入することにより、汀線の前進が期待できる。

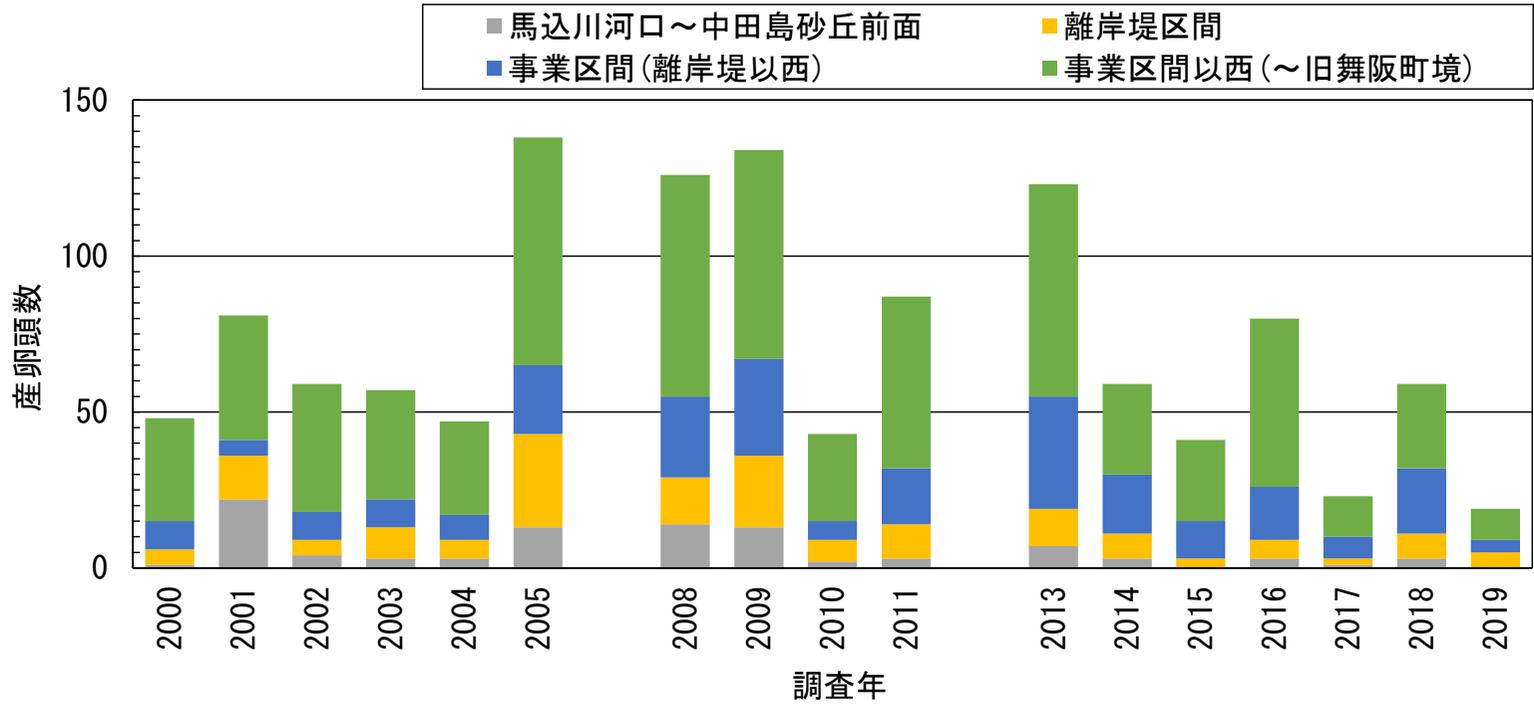
アカウミガメ産卵調査結果

- 2000(H14)年以降のアカウミガメ産卵調査結果(提供:浜松市)を確認する限りでは、事業区間およびその下手側での養浜事業と産卵頭数変化の関連については不明である。
- 今後も河道掘削土砂を用いた養浜については、関係者の意見を聴きながら実施する。

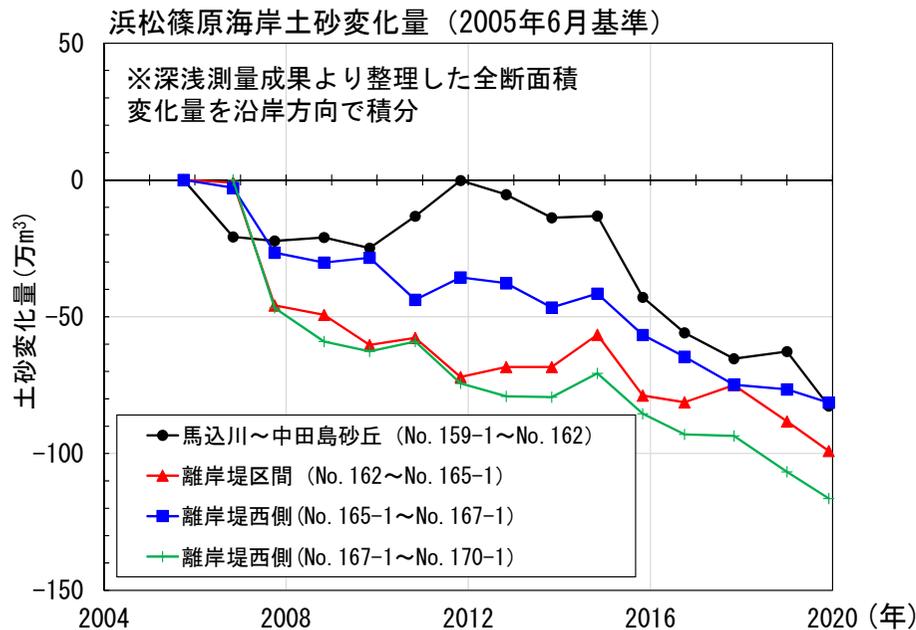
- 前浜だけでなく、T.P. -12mまでの土砂変化を確認すると、2005 (H17) 年以降継続して減少している。
- 侵食対策事業開始前の2005 (H17) 年測量成果と2019 (R1) 年測量成果を比較すると、前浜については回復が見られる断面があるものの、沖合の深みが岸側に移動している状況が確認できる。

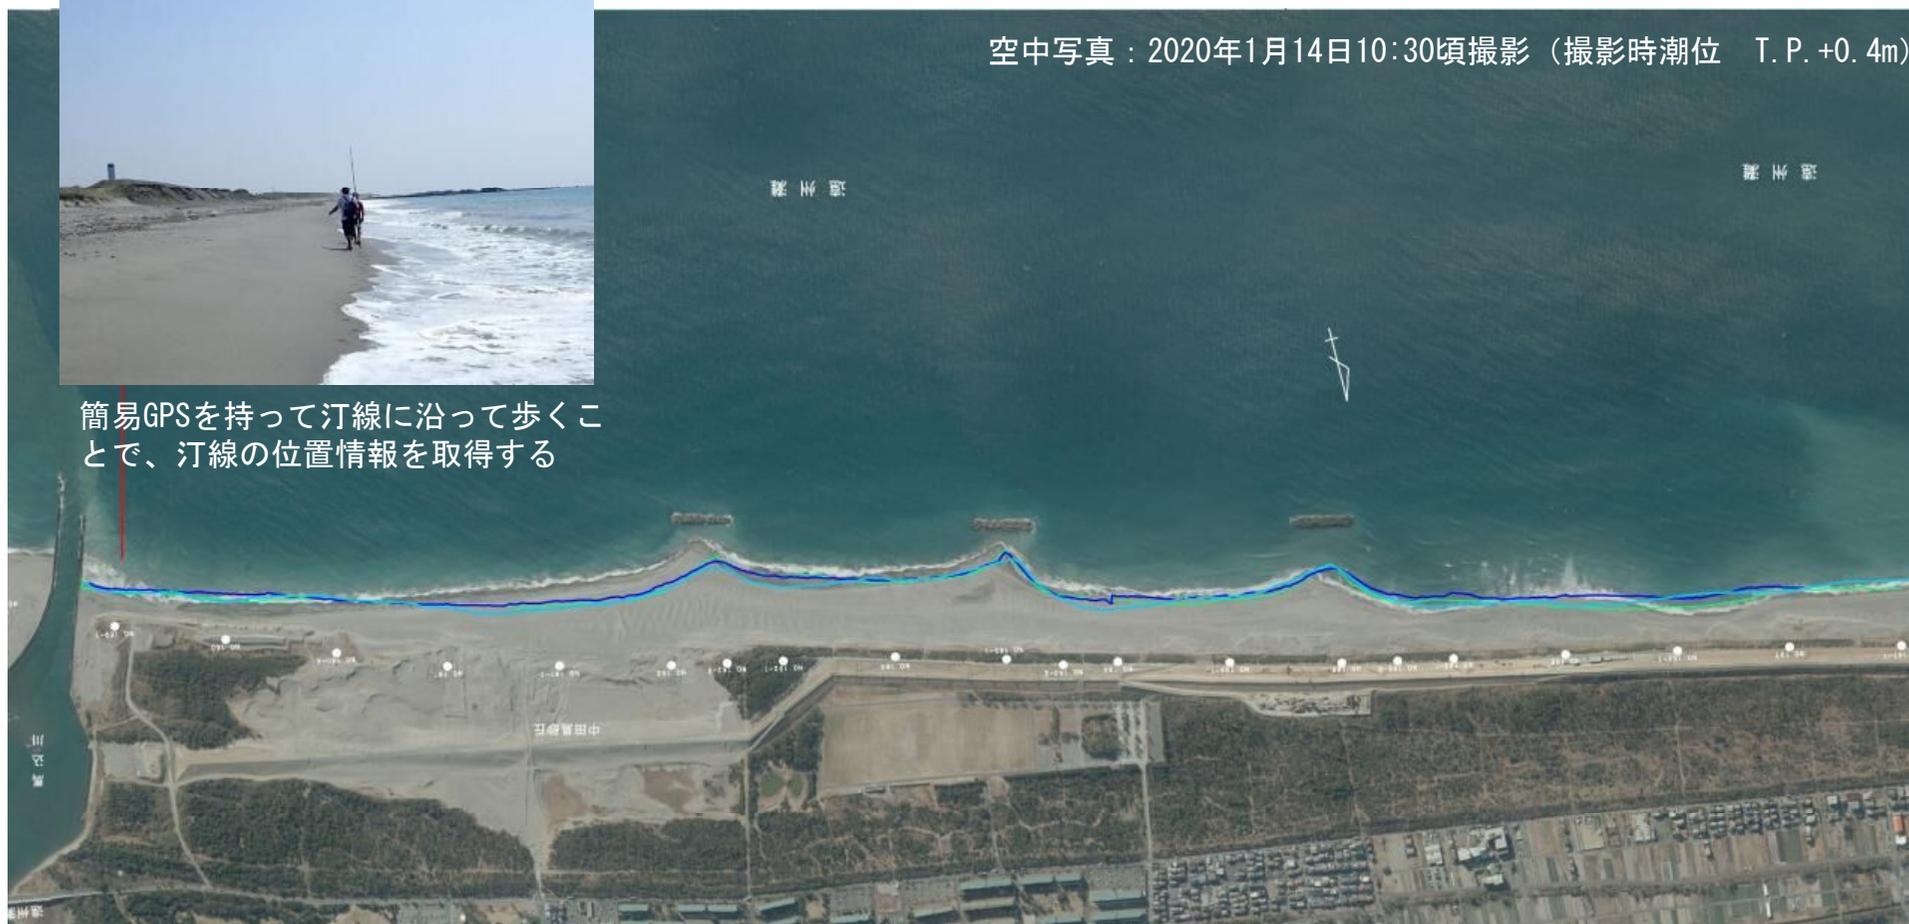
簡易GPSを持って汀線に沿って歩くことで、汀線の位置情報を取得する

空中写真：2020年1月14日10:30頃撮影（撮影時潮位 T.P. +0.4m）

- GPS汀線測量：2020年7月14日 10:00頃（取得時潮位 T.P. +0.2m）
- GPS汀線測量：2020年8月25日 10:00頃（取得時潮位 T.P. +0.45m）
- GPS汀線測量：2020年9月30日 10:00頃（取得時潮位 T.P. ±0.0m）

- 定点写真撮影や地形測量によりモニタリングを継続し、養浜の効果を確認する。
- 地形測量については、定期深浅測量のほか、簡易GPS汀線測量を実施し、地形変化を把握する。

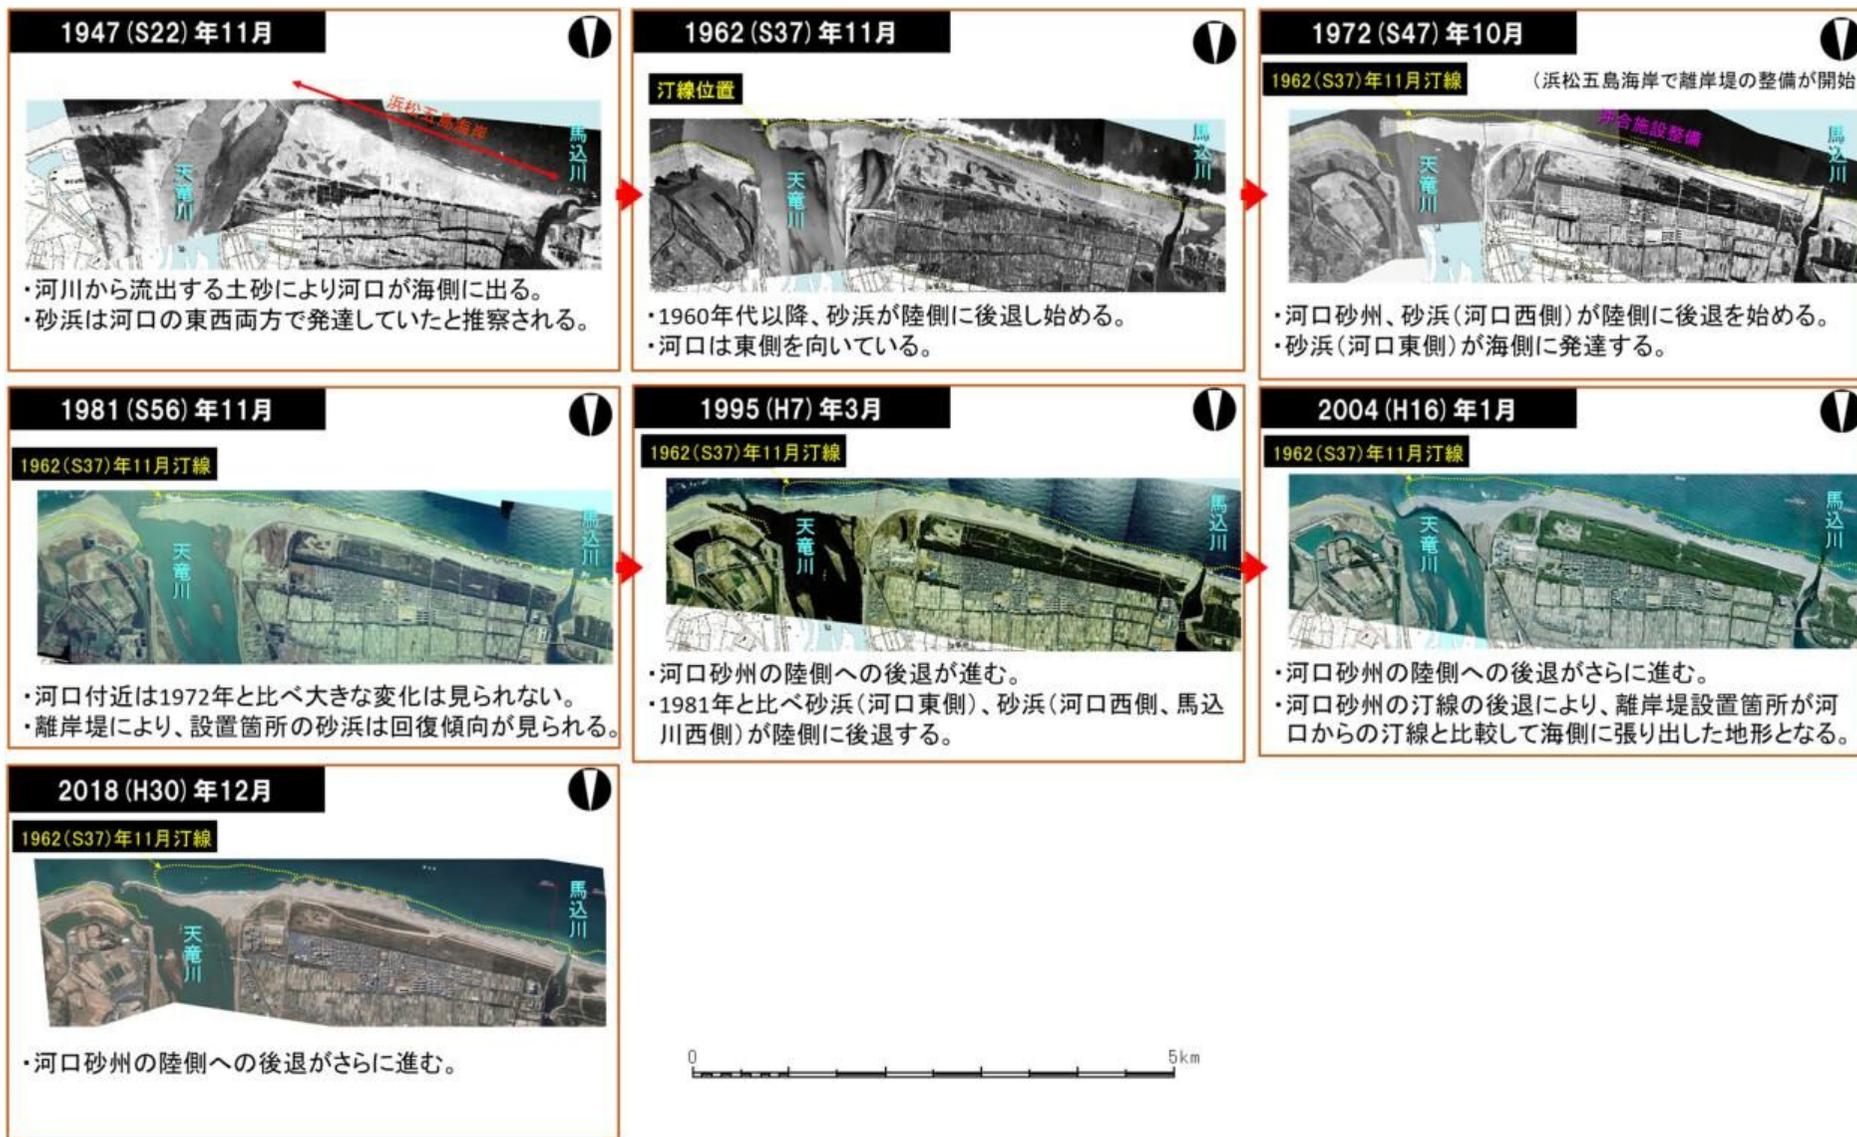
- 1960年代以降、天竜川河口周辺地形の陸側への後退が進行しており、1995年頃には離岸堤設置箇所が河口に対して海側に張り出した地形となるなど、河口砂州の陸側への後退が進んできた。

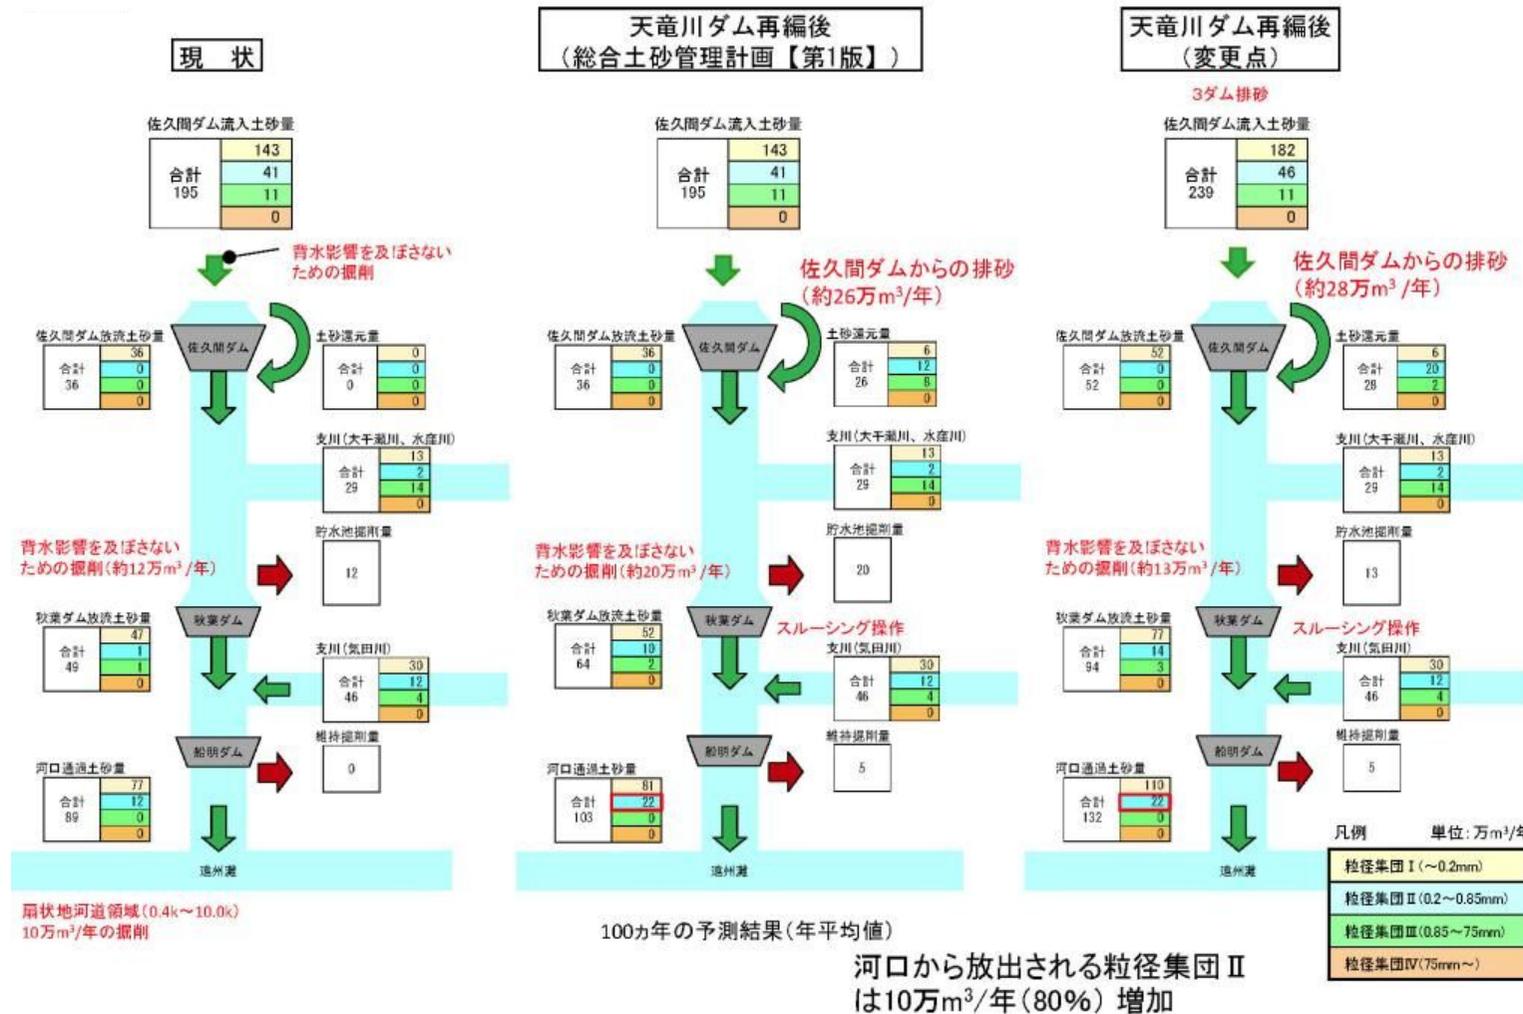
下流河川への影響予測【砂フラックスの予測】

「天竜川ダム再編事業」による佐久間ダムからの約28万m³/年の排砂など、各領域の管理者が当面の土砂管理対策を実施した場合、遠州灘沿岸の砂浜の回復に寄与する粒径集団Ⅱの河口通過土砂量が約22万m³/年となり、現在の土砂収支と比較して約10万m³/年増加することが見込まれている。
