# 第25回 遠州灘沿岸侵食対策検討委員会

令和4年3月16日  
静岡県

## 2-1 各海岸の対策(2021(令和3)年度)

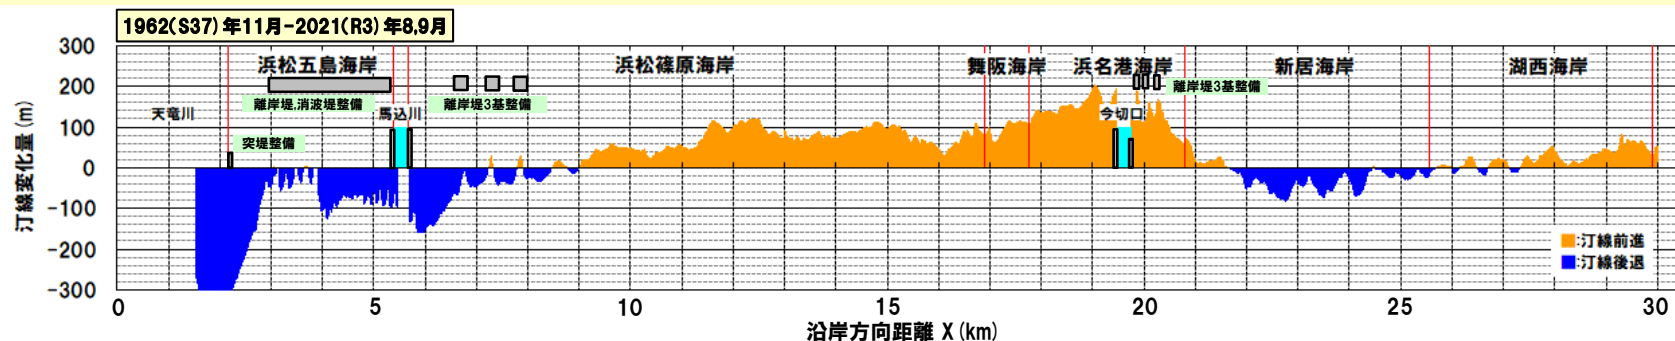
### ■1962 (S37) 年11月～2021 (R3) 年8,9月 (59年間) の汀線変化

天童川河口に近い範囲で後退、浜松篠原海岸の3号離岸堤以西から今切口にかけて前進、新居海岸で後退、湖西海岸は安定・前進

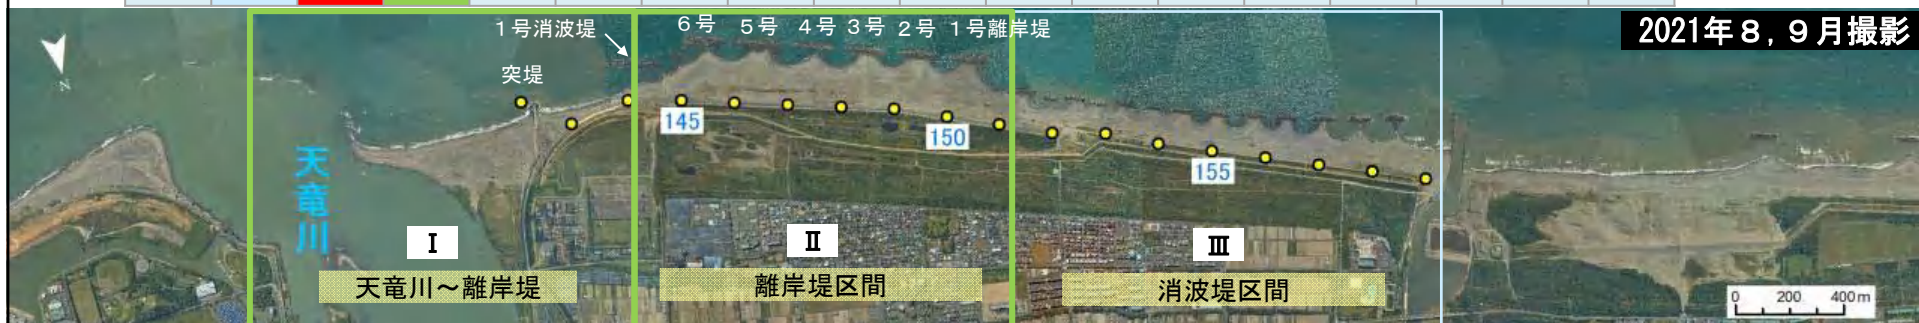
### 侵食対策事業を実施している海岸の浜幅・海浜断面積指標による安全度評価結果(浜松五島海岸)

- 2021 (R3) 年は整備中の突堤より西側の 1 号消波堤背後のNo. 144において浜幅と海浜断面積が基準値を下回っている。同様に No. 143付近の浜幅も狭い状態である。
- 2021 (R3) 年の養浜は上記区間を主体に2021年11月～2022年2月にかけて2.7万 $\text{m}^3$ を実施した。養浜後のモニタリングを継続する。

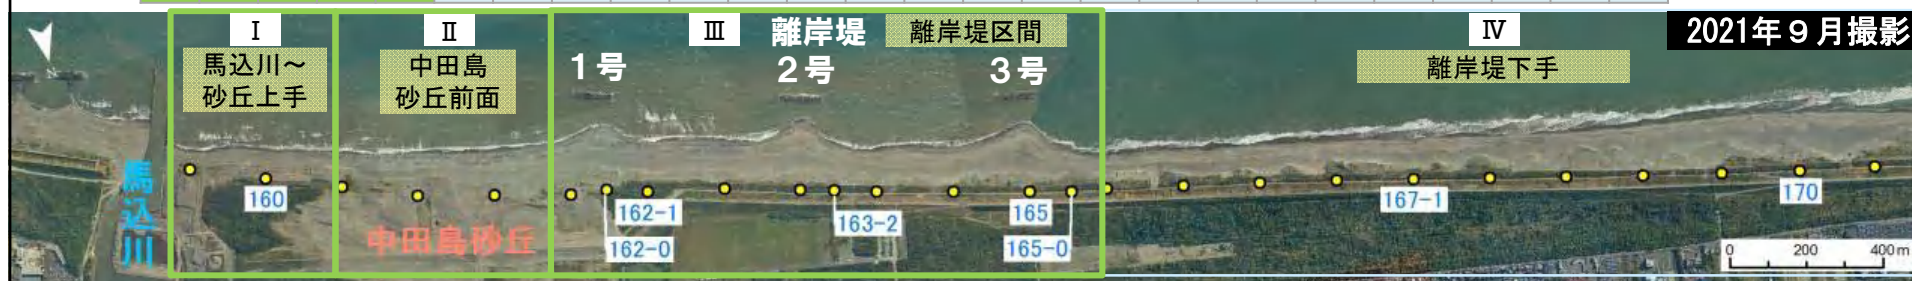
### 侵食対策事業を実施している海岸の浜幅・海浜断面積指標による安全度評価結果(浜松篠原海岸)

- 2021 (R3) 年はすべての断面で浜幅が基準値を上回っている。中田島砂丘～1号離岸堤間 (No. 161～163) は2020 (R2) 年に汀線の後退が見られたが、2021 (R3) 年はNo. 161-1～162-1で浜幅の回復が見られる。
- 2021 (R3) 年は馬込川～砂丘上手、中田島砂丘前面では、浜幅は広いものの海浜断面積が基準値を下回っている (No. 159-1～161-1 : (b) 評価)。

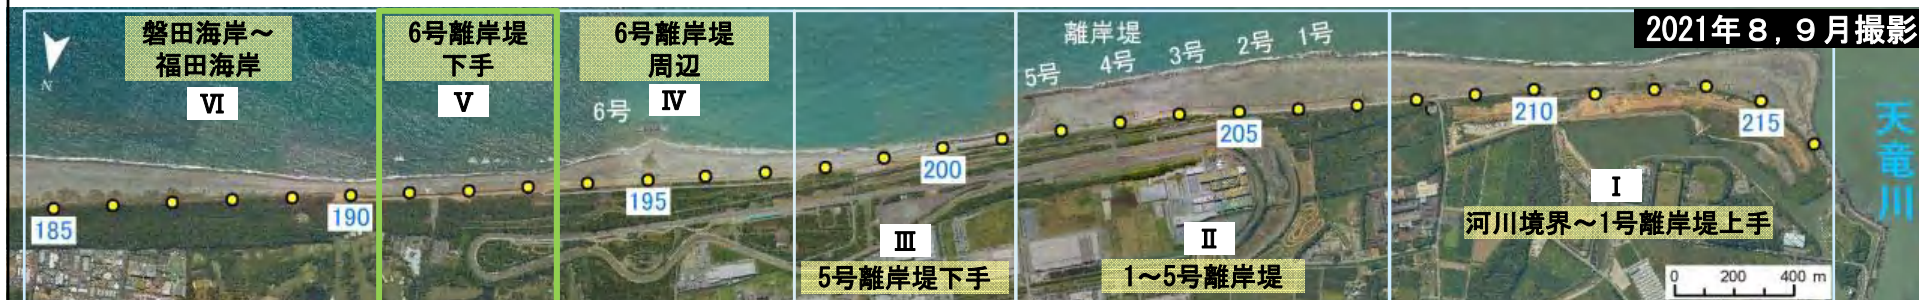
## 2-3 遠州灘沿岸および相良海岸のモニタリング結果 (1) 遠州灘沿岸 侵食対策事業を実施している海岸の浜幅・海浜断面積指標による安全度評価結果(竜洋海岸)

- 2022(R4)年1月はすべての断面で基準浜幅と基準海浜断面積を上回っている。
- 5号離岸堤下手(No. 201付近)と6号離岸堤下手(No. 191)は、侵食が進行した場合は基準を下回る可能性が高いため、引き続き養浜による対策を実施していく必要がある。

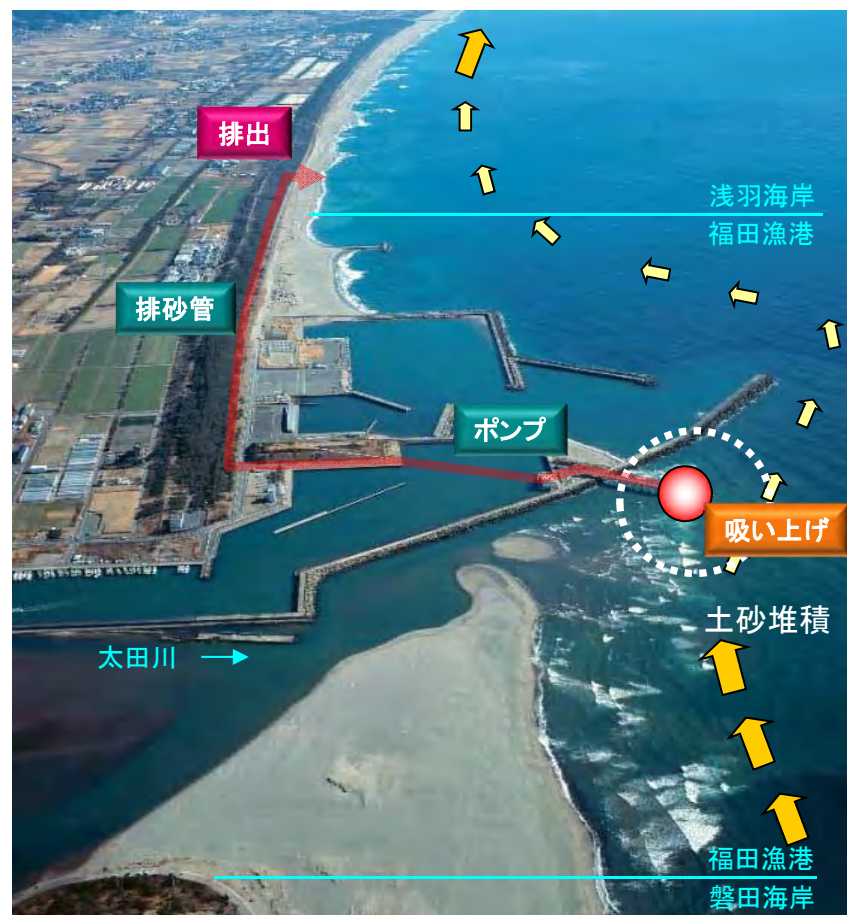
### 浅羽海岸・福田漁港サンドバイパスシステムの概要

- ・浅羽海岸・福田漁港サンドバイパスシステムは、福田漁港の航路維持（堆積土砂排除）と海岸侵食域への土砂供給（浜幅維持）を目的に、2014 (H26) 年3月に運転を開始した。
- ・目標移動量 8 万 $\text{m}^3$ /年に対して2020 (R2) 年度は2.7万 $\text{m}^3$ /年、2021 (R3) 年度は2.5万 $\text{m}^3$ /年（見込み）と減少している。
- ・このため、原因と考えられるジェットポンプ周辺に堆積したゴミの除去工事に着手した。（4基中の1基）
- ・引き続き、2022 (R4) 年度もゴミの除去工事を実施する予定である。

既設のジェットポンプを引き抜き、同位置に鋼管を打設

ハンマーグラブで鋼管の中を掘削し、地中内に堆積したゴミを除去

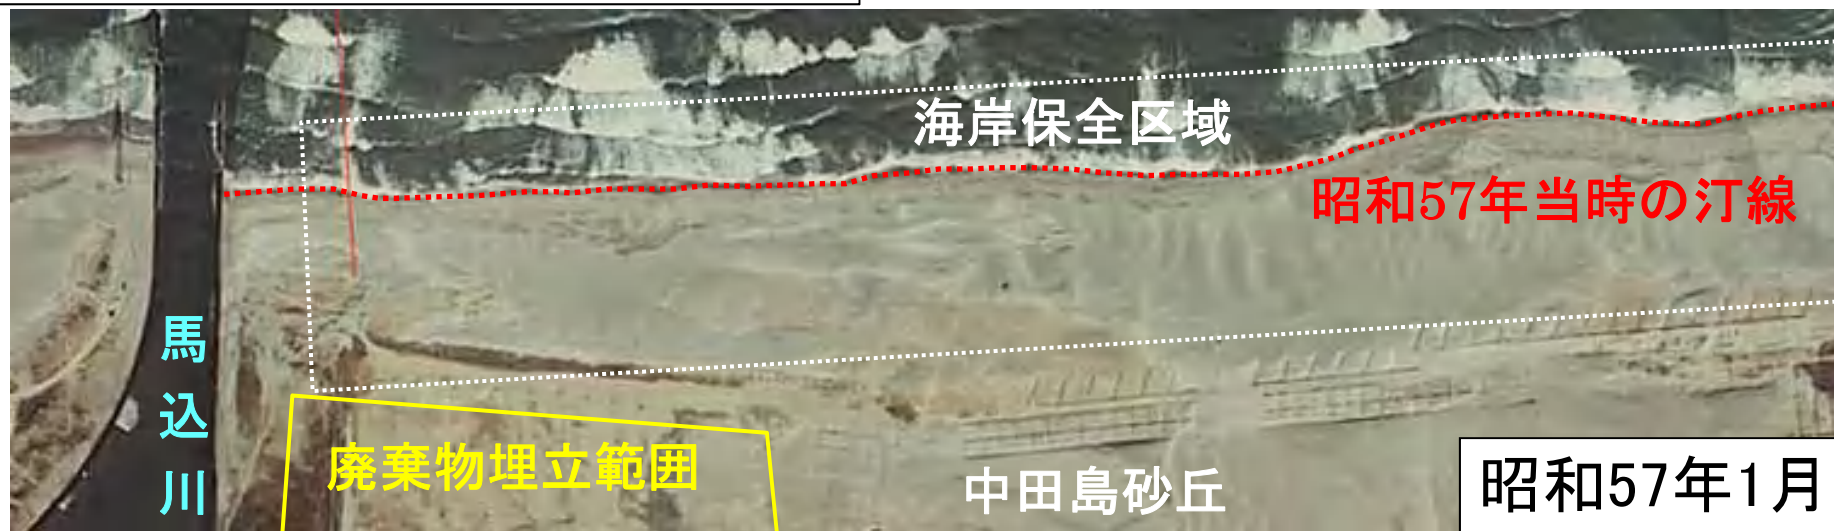
図 空中写真による汀線の変遷(中田島砂丘周辺)

・空中写真による昭和57年当時の砂浜幅と比較すると約150m程度侵食。
