# 第26回 遠州灘沿岸侵食対策検討委員会

## 資料集

令和5年3月17日  
静岡県

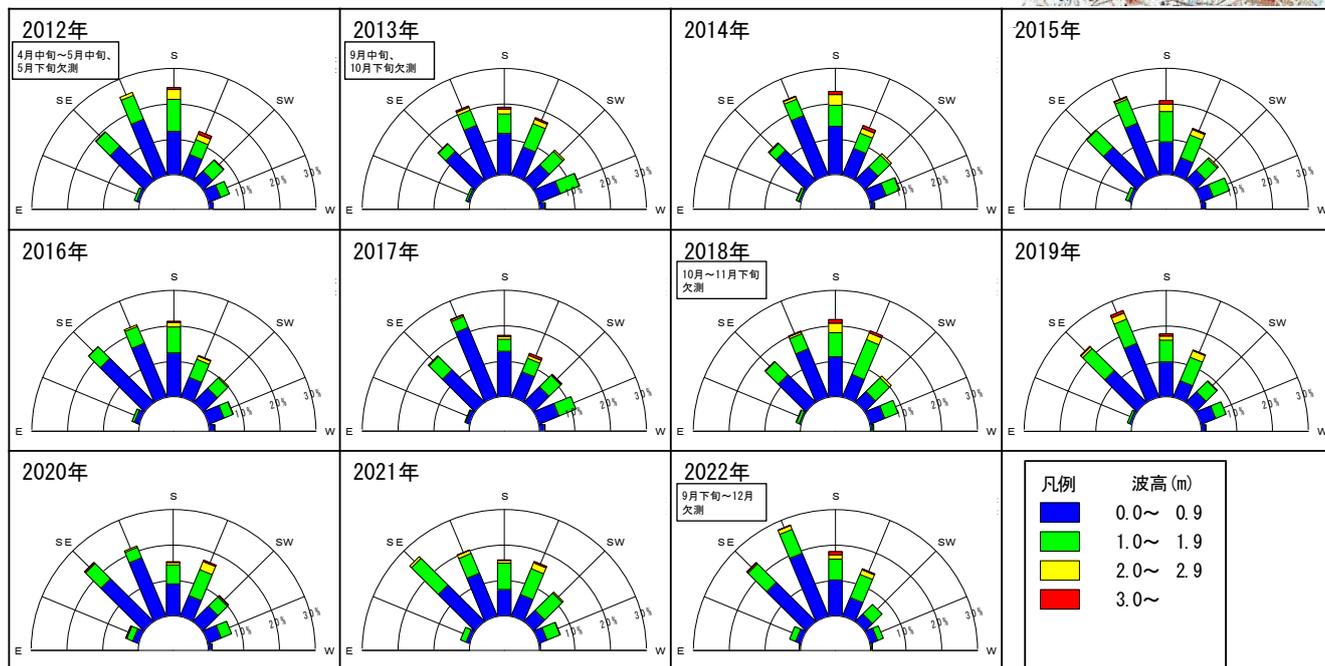
【出現頻度】2012～2022年

- 波向別の有義波高の出現頻度は有義波高2m以上の頻度はS方向を中心とした西寄り、東寄りの両方から来襲しており、波高2m以上の頻度は西寄りやや多い。また、年毎に傾向が異なる。
- 2020年、2021年は東寄りのSEの頻度が多い。波高2m以上の頻度は少ない。

※2022年は9月台風15号頃から計器不具合による波向観測の異常が見られたため、2022年9月23日までのデータより作図した。

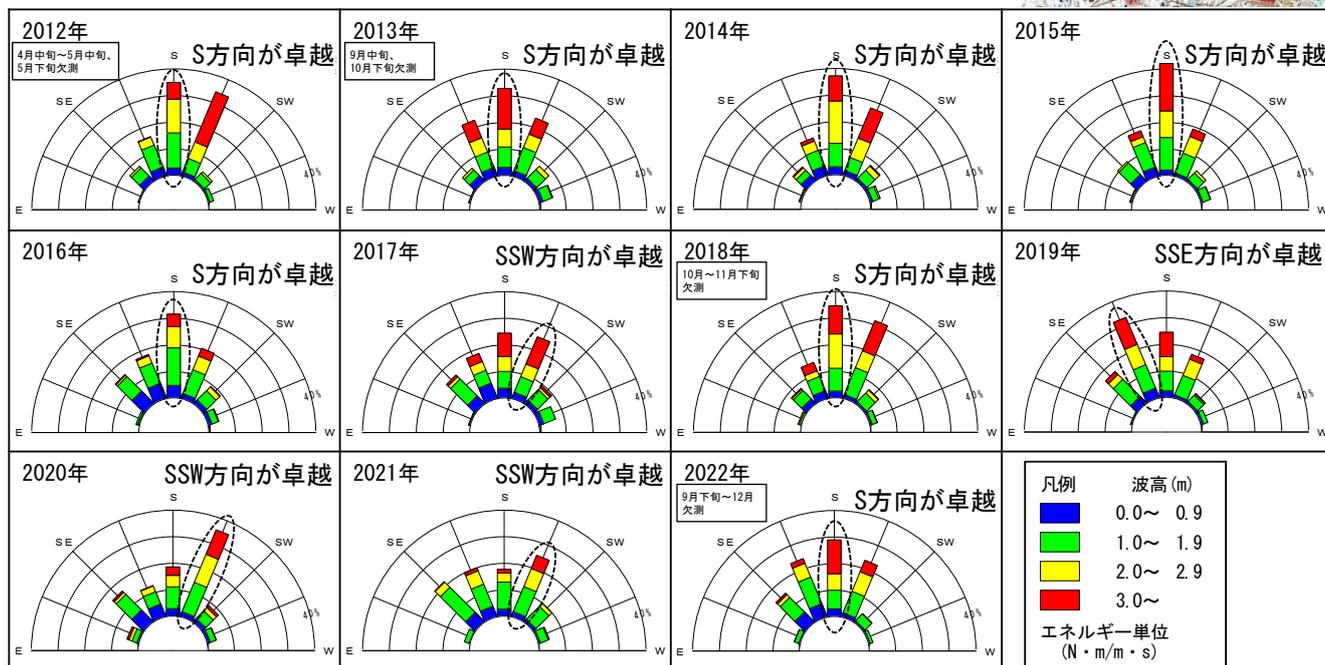
【エネルギー頻度】2012～2022年

- 波向別のエネルギー頻度の卓越方向はS～SSW方向となる年の割合が多く、年毎に異なる。2019年はSSE方向が卓越し、2020～2021年はSSW方向が卓越する。

※2022年は9月台風15号頃から計器不具合による波向観測の異常が見られたため、2022年9月23日までのデータより作図した。

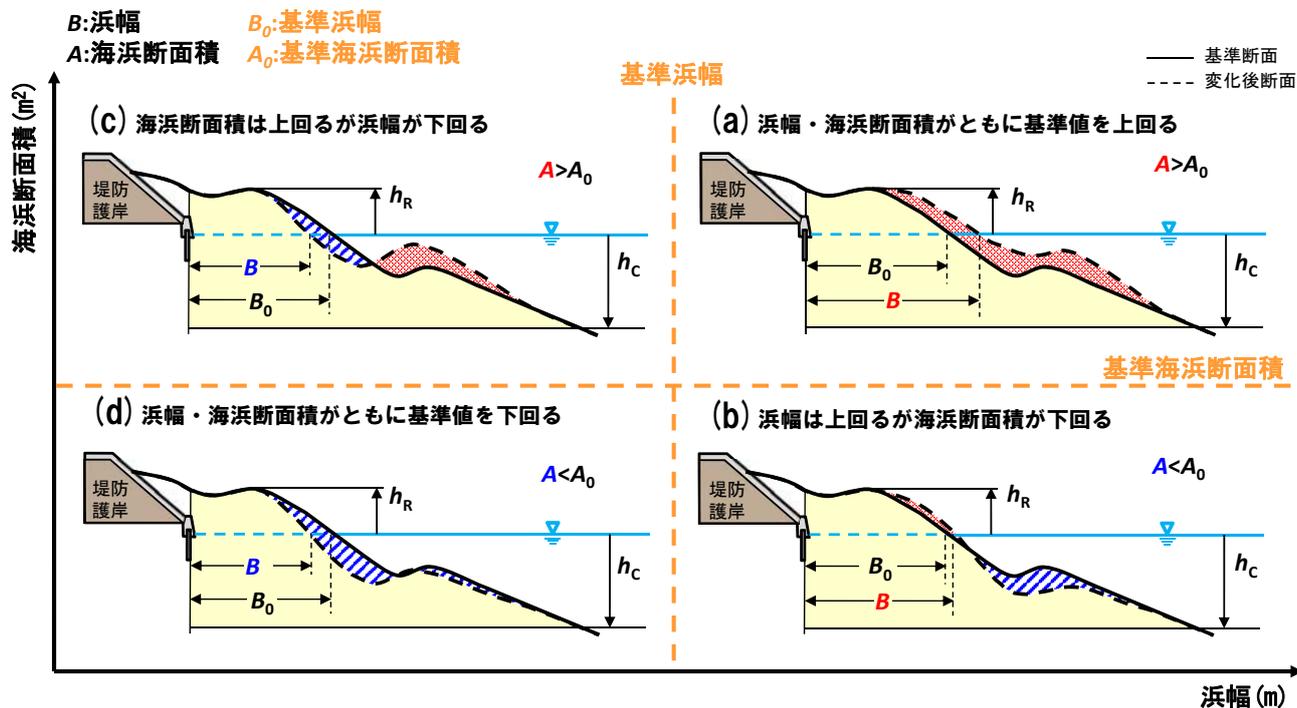
浜幅および海浜断面積の定義

- ・ 浜幅および海浜断面積指標の基準値は、これまでの各海岸での海岸堤防（土堤）の被災事例をもとに設定することとした。
- ・ 浜幅・海浜断面積は、下図のとおり定義した。
- ・ 過去に土堤の侵食などの被災が生じた測線について、浜幅および海浜断面積の時系列図を作成し、被災直前の浜幅および海浜断面積（＝堤防が被災しない限界の値）を基準浜幅・基準海浜断面積とした。

- ・ 現況断面の浜幅と海浜断面積をそれぞれ基準値と比較し、基準値を上回っているかどうかで (a)、(b)、(c)、(d)の4ランクに区分する。

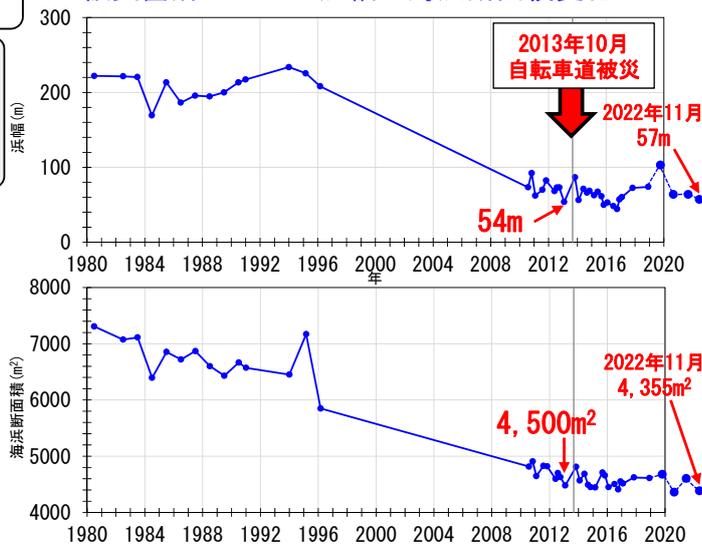
第23回遠州灘沿岸侵食対策検討委員会 (2020 (R2) 年7月) 検討資料に加筆  
 被災箇所No. 143の浜幅・海浜断面積変化

- 【浜幅・海浜断面積指標の設定】
- ・ 浜幅・海浜断面積指標の基準値は、2013 (H25) 年10月のNo. 143付近堤防越波被害時の状況を基に設定した。
  - ・ 被災前 (2013年2月) の浜幅は54m、海浜断面積は4,500m<sup>2</sup>であった。

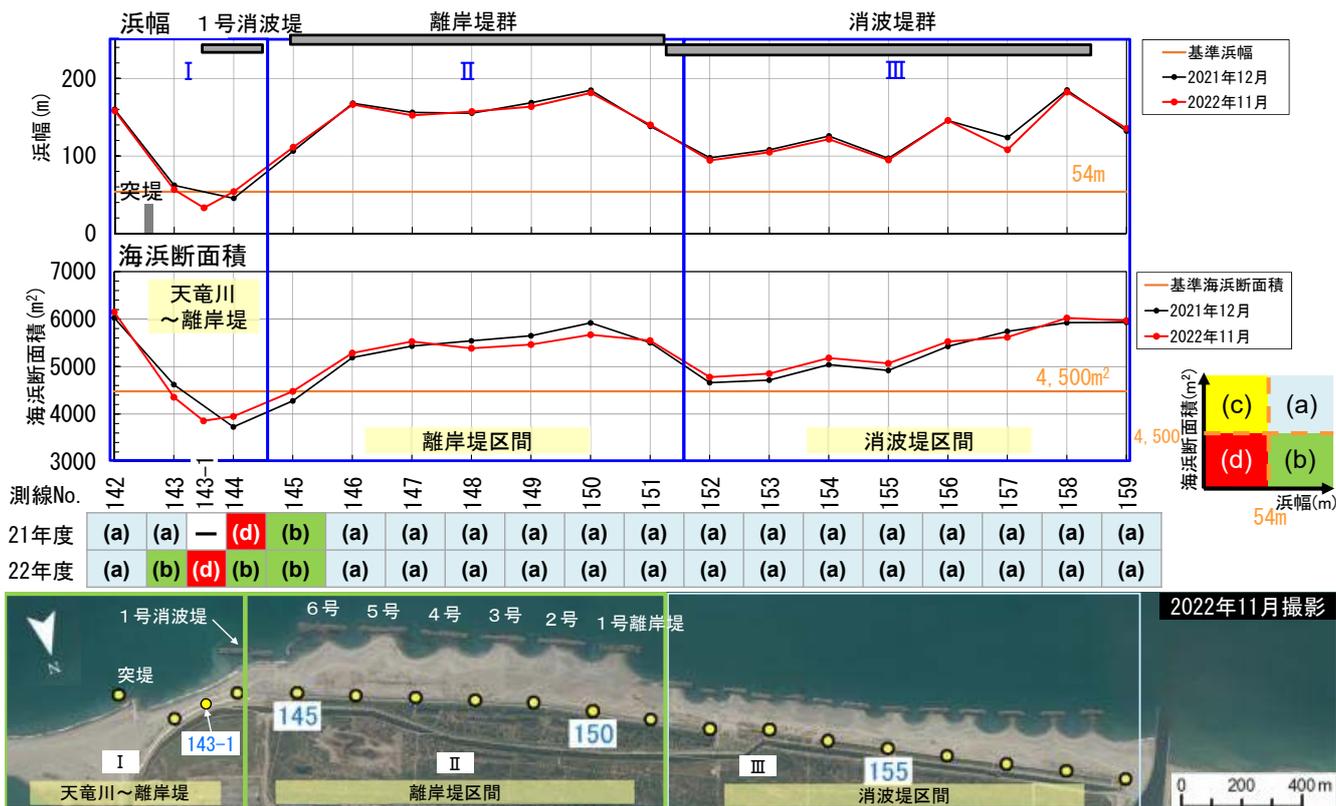
・ 2022 (R4) 年は整備中の突堤より西側の測線No. 143-1において浜幅と海浜断面面積が基準値を下回っている。また、No. 143~145において海浜断面面積が基準値を下回っている。No. 143-1付近は浜幅も狭い状態である。

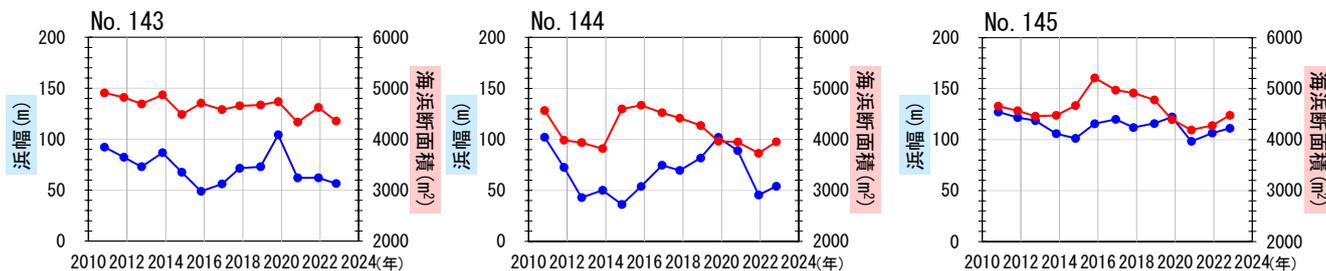
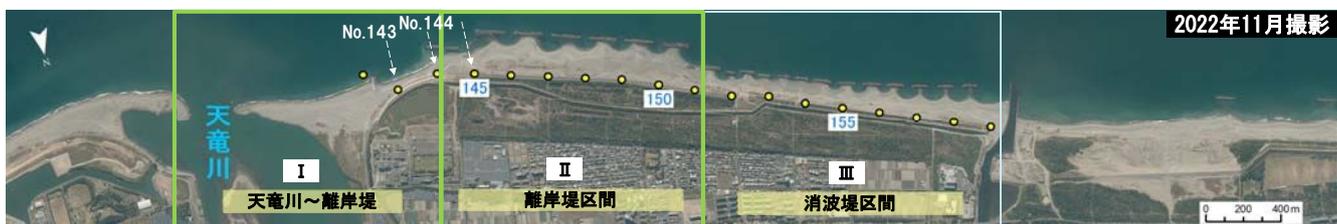
・ 2020 (R2) 年に海浜断面面積が基準値を下回った断面の浜幅・海浜断面面積の時系列変化を確認した。  
 ・ 突堤西側に位置するNo. 143は、2020 (R2) 年に浜幅・海浜断面面積ともに前年より減少したが、2021 (R3) 年に海浜断面面積はやや回復し、浜幅は維持している。2022 (R4) 年についても概ね維持している。  
 ・ 突堤西側に位置するNo. 144、145は、海浜断面面積は2015 (H27) 年11月をピークにやや減少傾向である。浜幅はNo. 144は2021 (R3) 年に減少したが2022 (R4) 年にやや回復がみられる。No. 145は回復~維持傾向である。

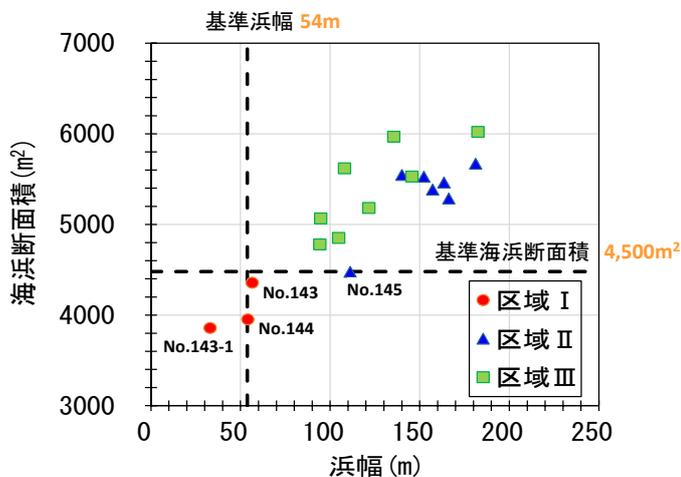
浜幅・海浜断面面積相関 (2022 (R4) 年11月)

- ・ 区域Ⅰは、浜幅と海浜断面面積ともに基準値付近であり、No. 143-1はともに小さい。
- ・ 離岸堤区間である区域Ⅱは、消波堤区間である区域Ⅲと比較して、同程度の浜幅で海浜断面面積が小さい傾向が見られる。

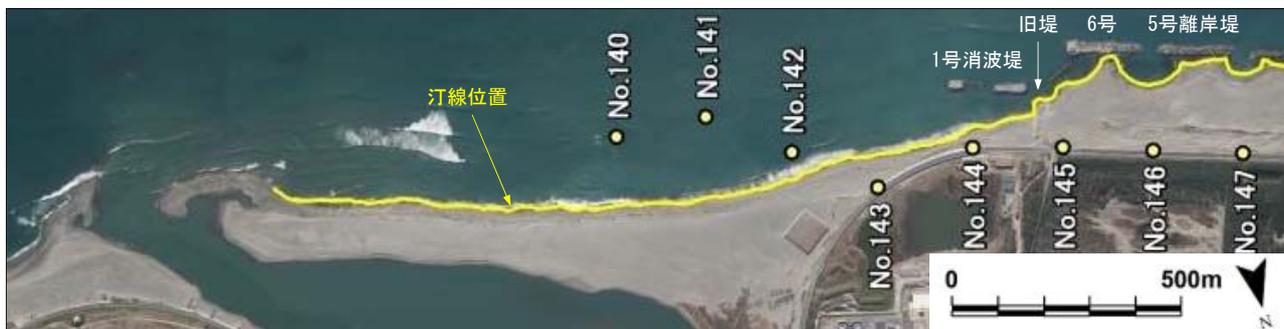
2014年12月 (突堤整備前)

天竜川河口部に整備中の突堤の効果影響を把握するため、突堤周辺の地形変化を突堤整備前の2012年、2014年～整備中2022年11月の空中写真により確認した。

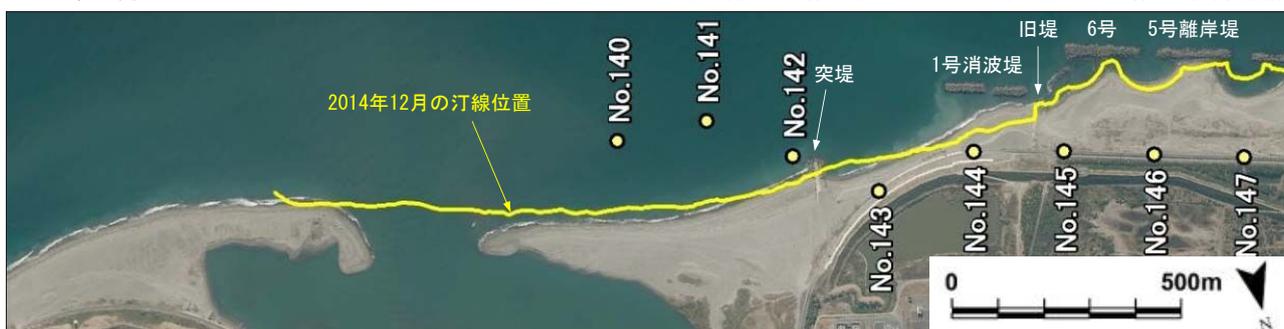
2022年11月

2015年突堤50m (汀線付近)、2020～2021年突堤107m (汀線より陸側) 整備

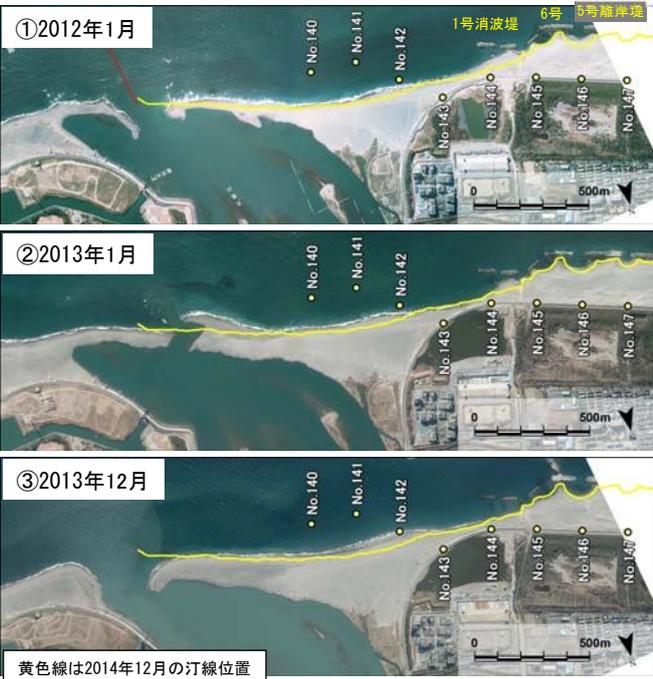
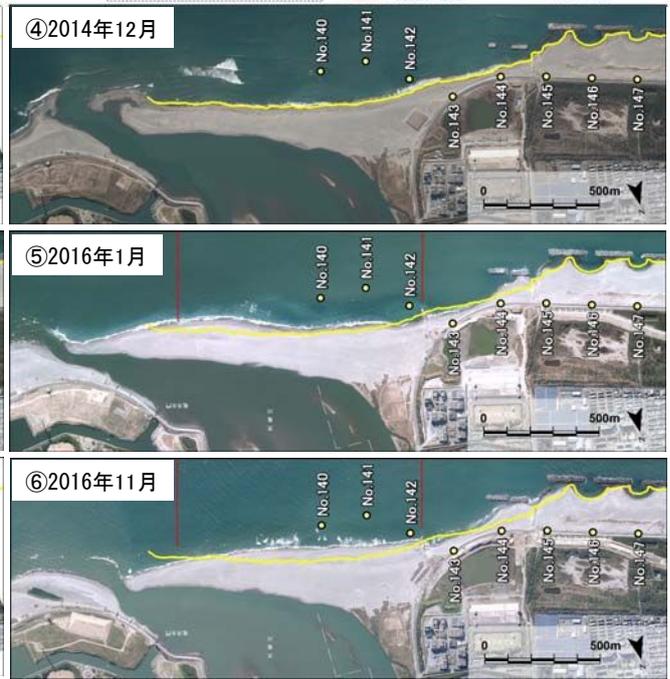
・2012年～2022年の空中写真から汀線位置の判読を行い、突堤～旧堤間の砂浜面積と天竜川河口砂州（右岸側）面積の変化を算出した（説明資料参照）。

黄色線は2014年12月の汀線位置

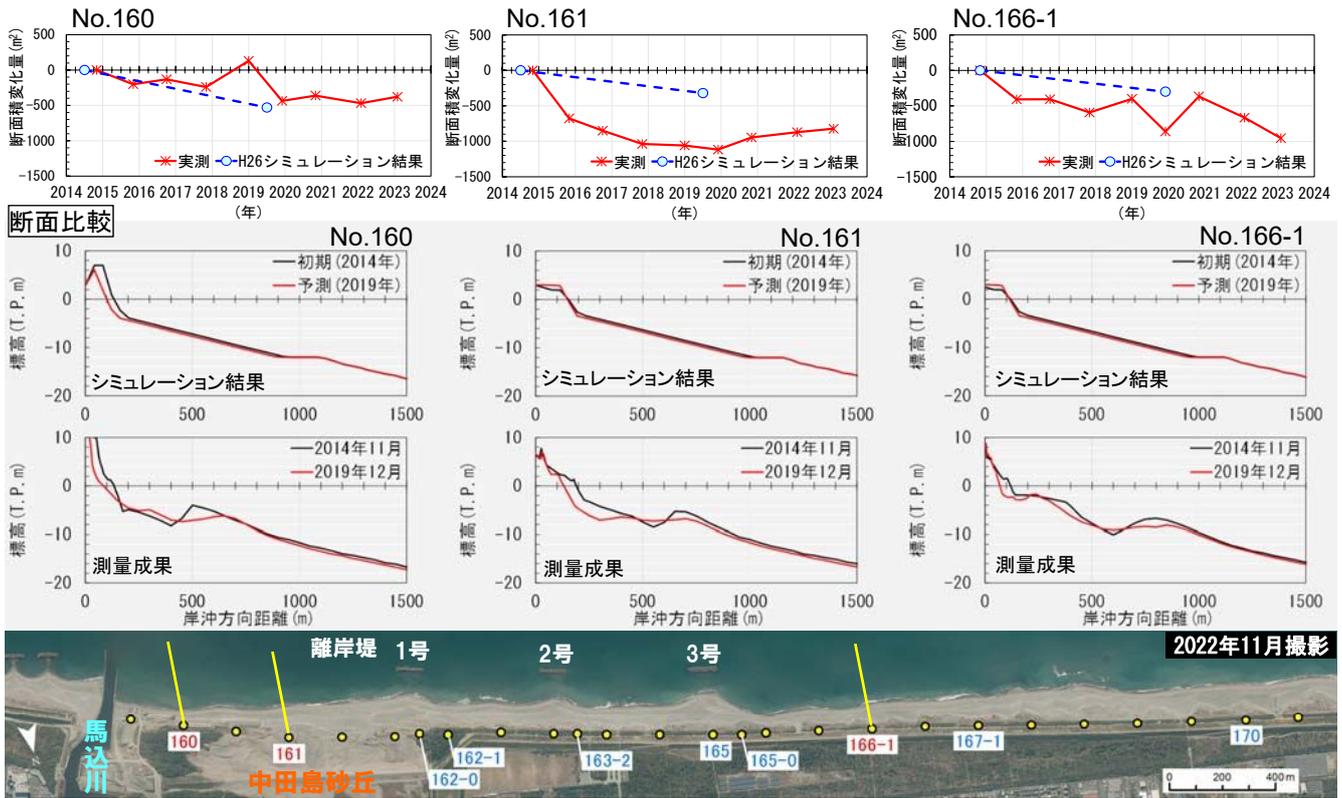
- 2014 (H26) 年の既往検討による予測結果と比較して、実測の断面積変化量はNo. 160で同程度、その他の測線で侵食量が大きく上回っている。

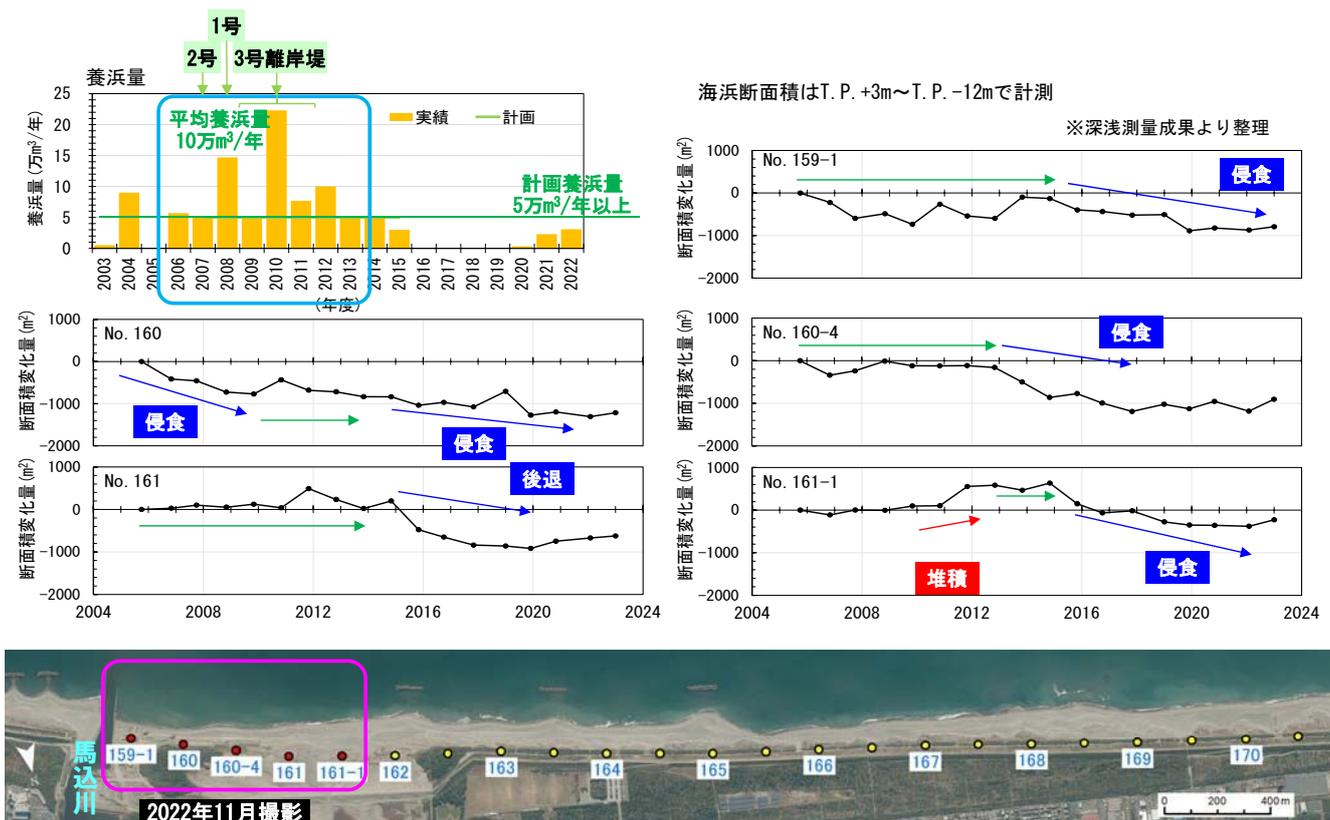
- 沿岸方向で年ごとに異なる傾向を示すが、概ね対策実施以降も侵食傾向。

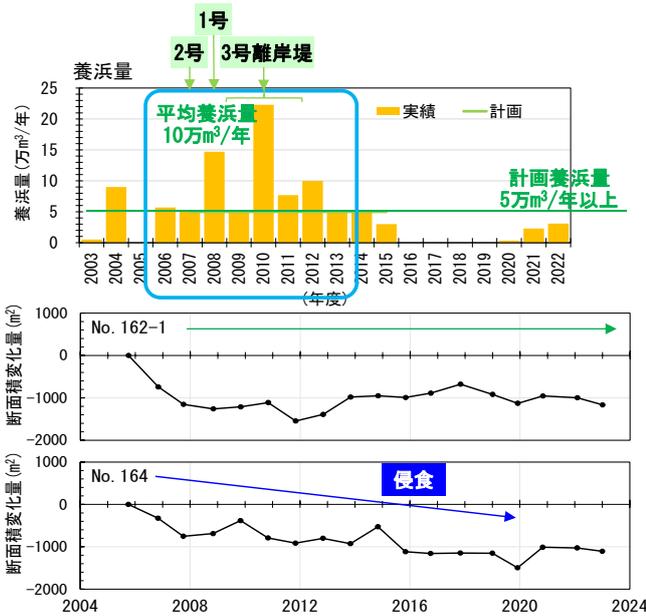
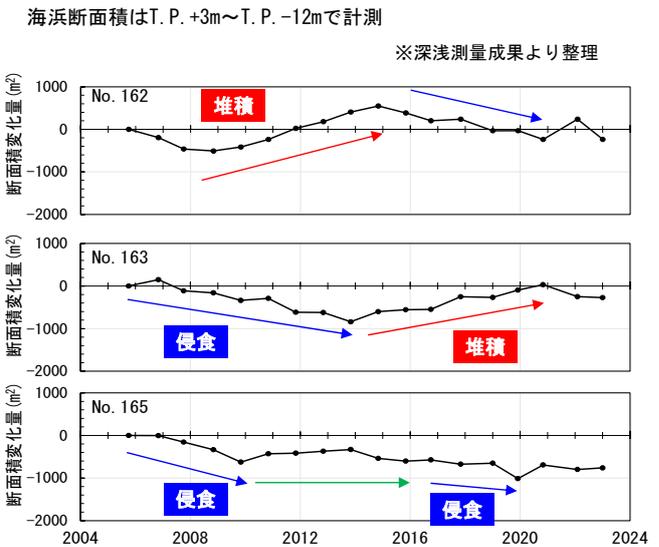
- 離岸堤設置後に堆積傾向となった1号離岸堤背後に位置するNo. 162を除き、概ね対策実施以降も侵食傾向。なお、養浜休止以降はNo. 162の侵食と同時に下手のNo. 163で堆積が見られる。

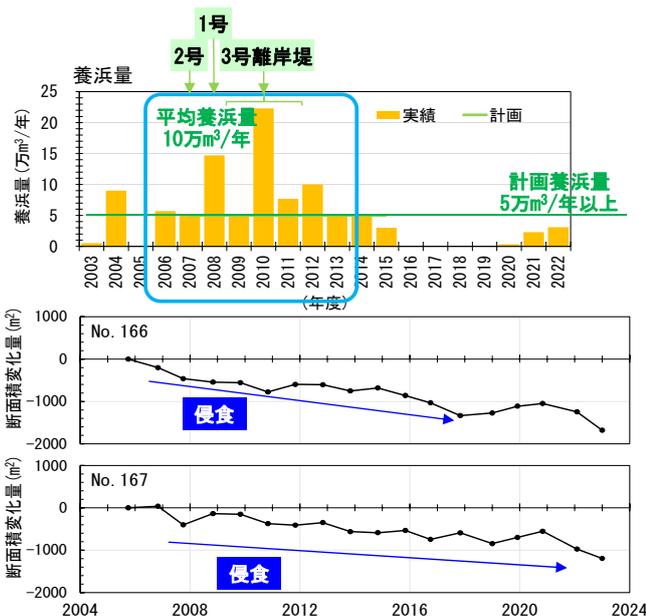
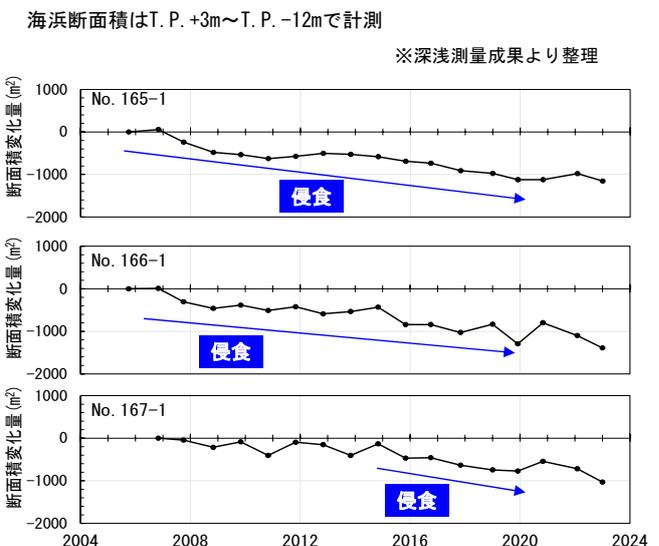
- 区間全域で対策実施以降も概ね侵食傾向。

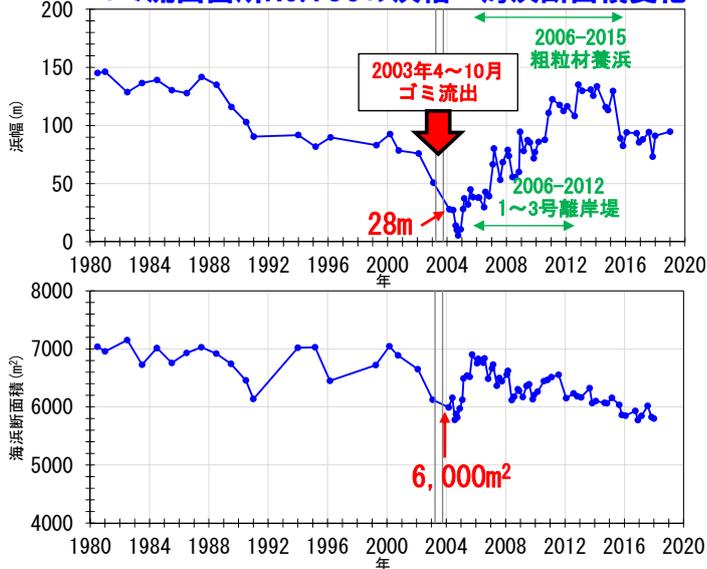
ゴミ流出箇所No.160の浜幅・海浜断面面積変化

- 浜松篠原海岸の浜幅・海浜断面面積指標の基準値は、2003 (H15) 年4～10月のNo. 160付近からの埋立ゴミ流出時の状況を元に設定した。
- 被災直後（2004年3月）の浜幅は28m、海浜断面面積は6,000m<sup>2</sup>であった。

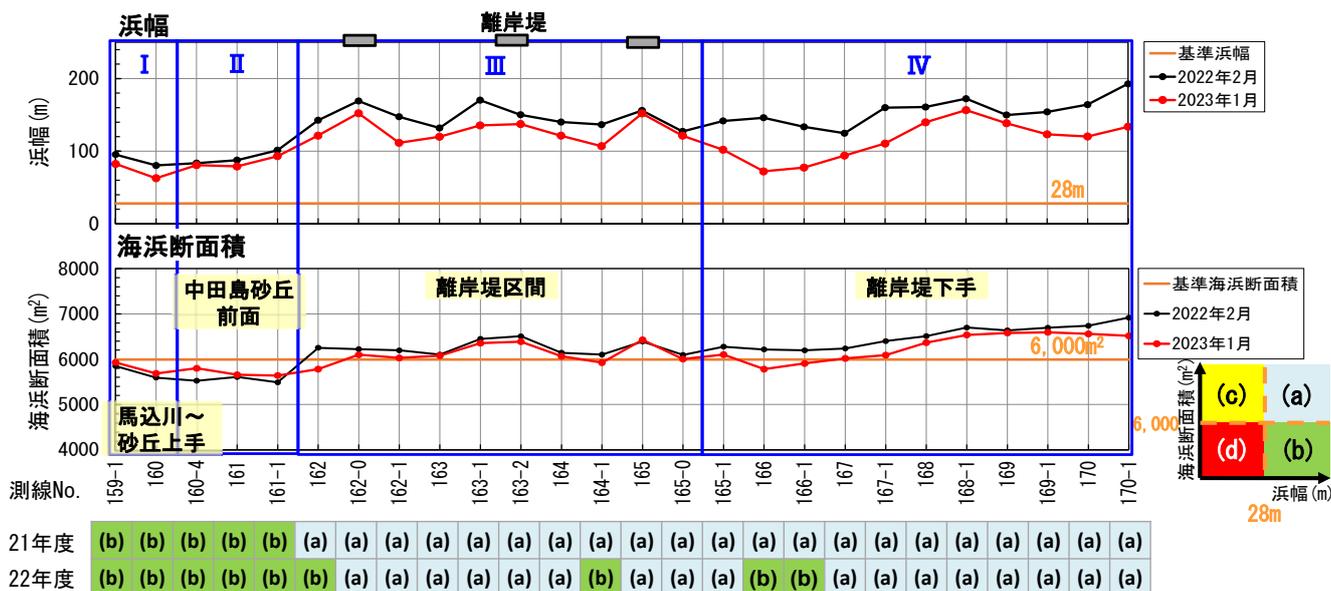
- 2022 (R4) 年はすべての断面で浜幅が基準値を上回っている。
- 2022 (R4) 年は馬込川～砂丘上手、中田島砂丘前面では浜幅は広いものの海浜断面面積が基準値を下回っている (No. 159-1～162 : (b) 評価)。また、3号離岸堤の下手では浜幅と海浜断面面積がともに減少傾向である (No. 166, 166-1 : (b) 評価)

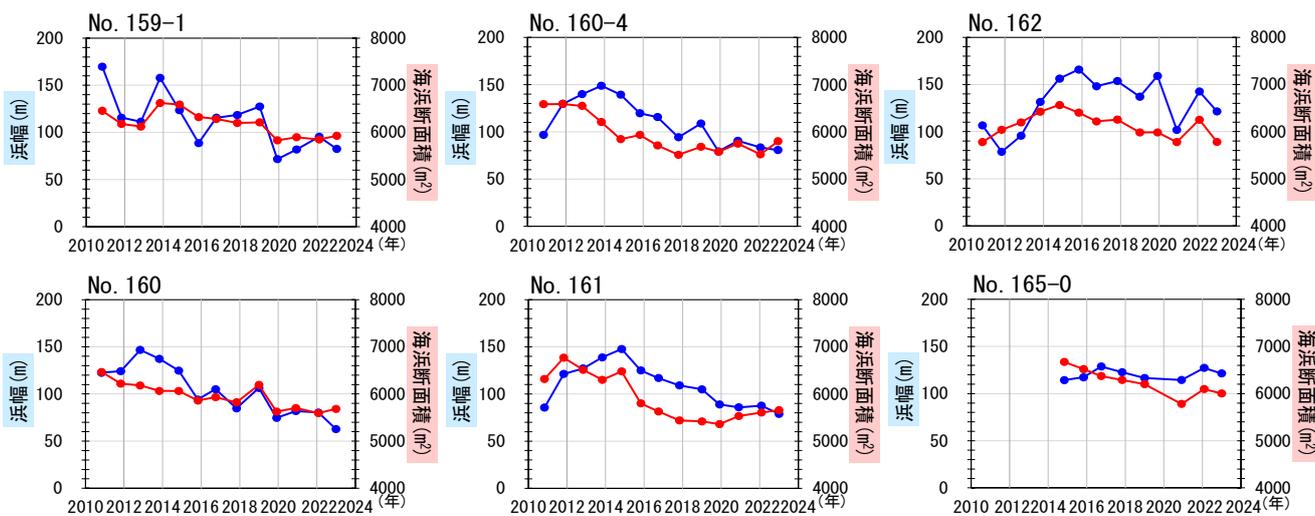
- 2020 (R2) 年に海浜断面積が基準値を下回った断面の浜幅・海浜断面積の時系列変化を確認した。
- 馬込川～砂丘前面に位置するNo. 159-1～No. 161は、近年浜幅・海浜断面積ともに減少傾向である。
- 1～3号離岸堤背後に位置するNo. 162、No. 165-0は、海浜断面積、浜幅ともに減少傾向である。

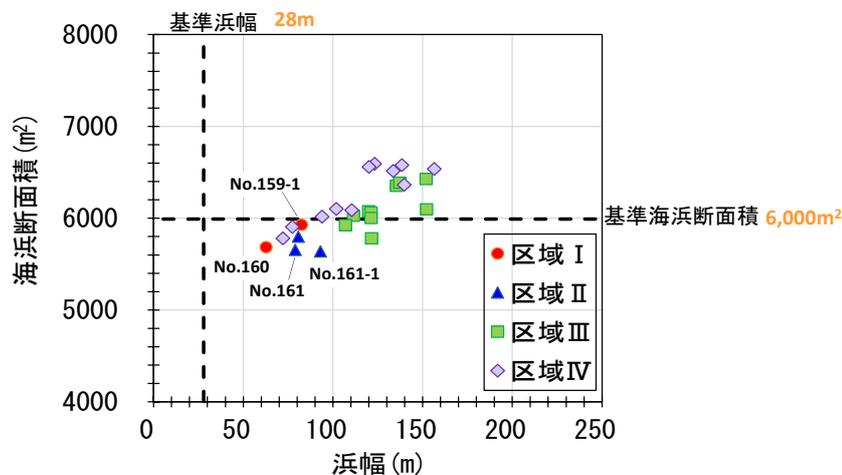
浜幅・海浜断面積相関 (2023 (R5) 年1月)

- 区域Ⅰ、区域Ⅱは、基準浜幅を満足するが基準海浜断面積が不足している。
- 離岸堤区間の区域Ⅲ、離岸堤下手の区域Ⅳは、基準浜幅を満足するが基準海浜断面積が不足する測線が見られる。

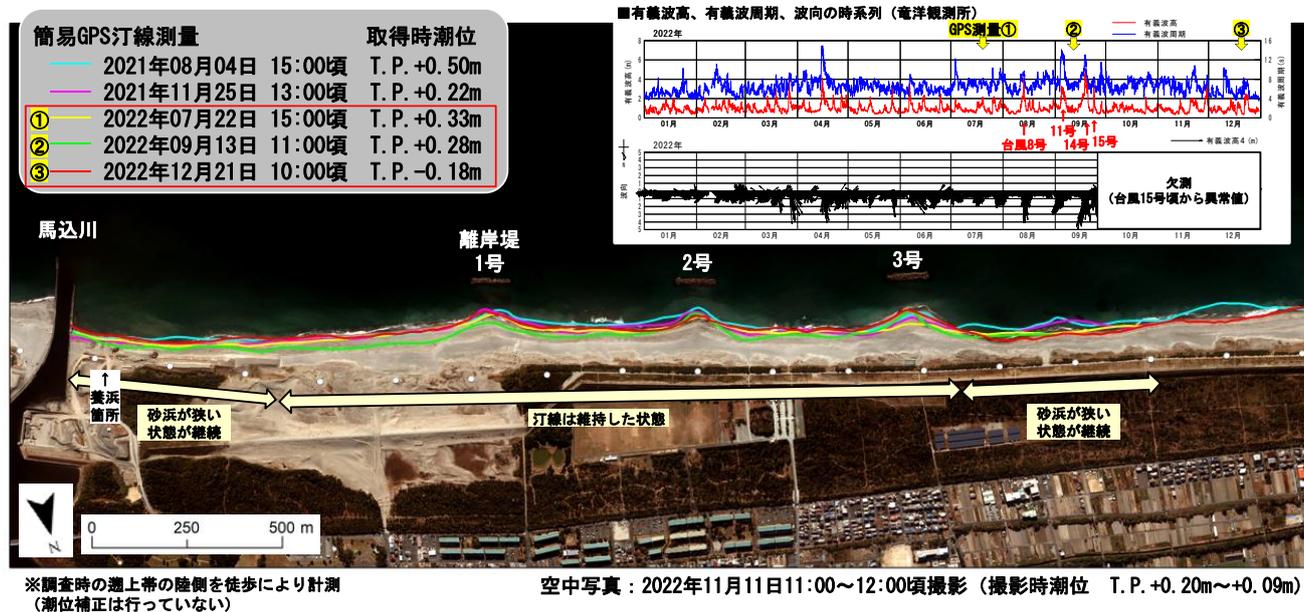
- ・ 養浜再開に伴うモニタリングとして簡易GPS汀線測量を2020年度から開始し、2021年は台風9号、16号来襲前8月と来襲後11月に実施。2022年は台風8号、11号来襲前7月と来襲後9月、台風14号、15号来襲後12月に実施した。
- ・ 台風8号、11号来襲後の2022年9月時は、中田島砂丘前面から1号離岸堤周辺で約20mの汀線後退が見られた。高波浪時の波向きはS方向（東寄り）からの頻度が多く、西方向への沿岸漂砂移動が生じやすい条件であった。
- ・ 次の台風14号、15号来襲後の12月時（干潮時）は約30mの汀線前進により砂浜が回復した状態であった。高波浪時の波向きはSW方向（西寄り）からの頻度が多く、東方向への沿岸漂砂移動が生じやすい条件であった。
- ・ 2022年7月時～12月時は養浜箇所前面は砂浜が狭い状態が継続し、中田島砂丘～3号離岸堤背後の汀線は維持、3号離岸堤下手は砂浜が狭い状態が継続している。引き続き、冬季風浪後のモニタリングを実施していく。

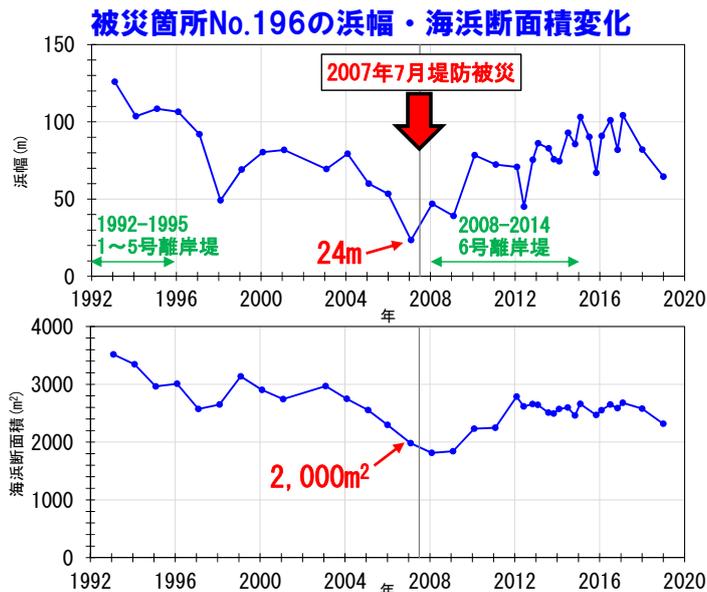
- ・竜洋海岸の浜幅・海浜断面積指標の基準値は、2007 (H19) 年7月のNo. 196付近堤防被災時の状況を元に設定した。
- ・被災前（2007年2月）の浜幅は24m、海浜断面積は2,000m<sup>2</sup>であった。

2007年7月の台風4号による堤防（土堤）の侵食状況

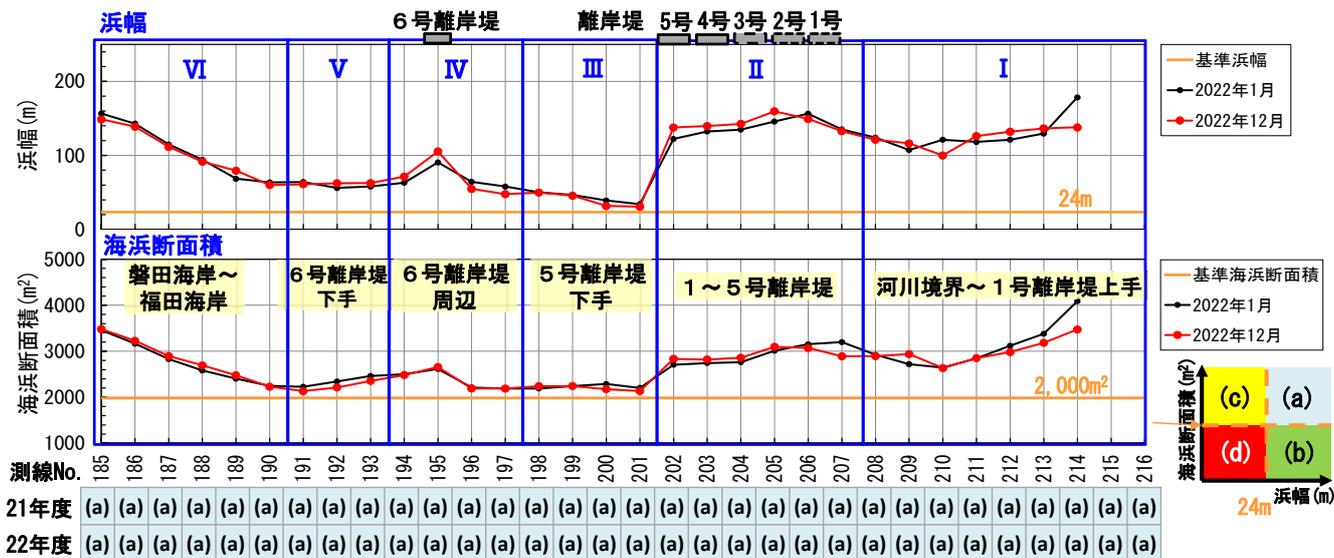
- 2022 (R4) 年12月はすべての断面で基準浜幅と基準海浜断面面積を上回っている。
- 5号離岸堤下手 (No. 201付近) と6号離岸堤下手 (No. 191付近) は、侵食が進行した場合は基準を下回る可能性が高いため、引き続き養浜による対策を実施していく必要がある。

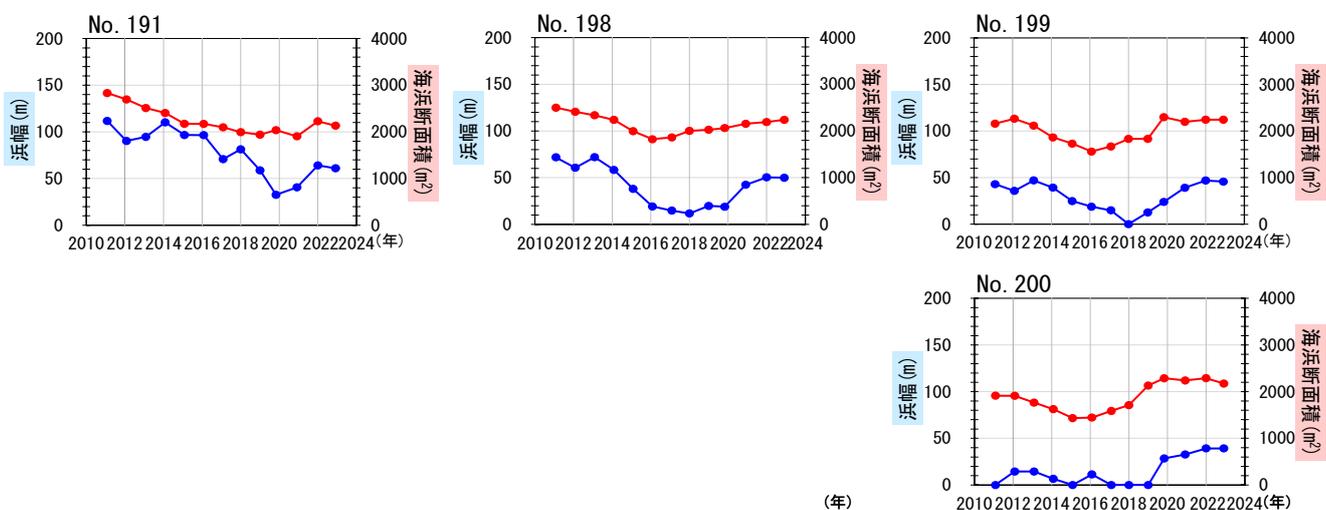
- 2020 (R2) 年に海浜断面面積が基準値を下回った断面とその周辺の浜幅・海浜断面面積の時系列変化を確認した。
- 5号離岸堤下手に位置するNo. 198は、2018年1月頃から浜幅・海浜断面面積ともに回復傾向である。なお、上手のNo. 199・No. 200も同様の傾向である。
- 6号離岸堤下手に位置するNo. 191は、侵食傾向が続いていたが、2020年12月頃から浜幅・海浜断面面積ともに回復傾向である。

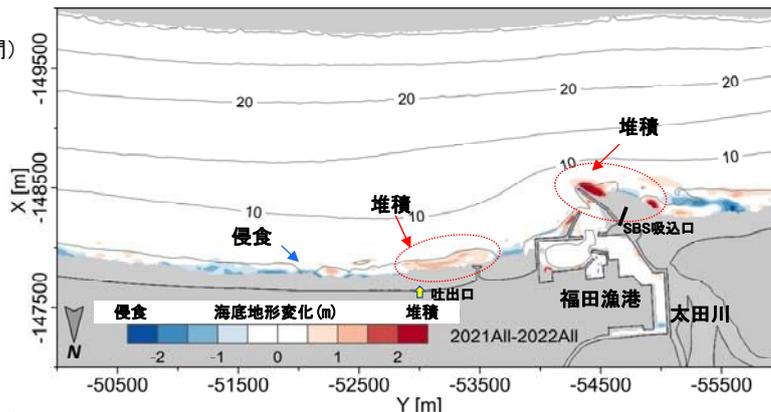
1年間の水深変化  
(2021年-2022年:1年間)

- ・2022(R4)年は、2021(R3)年に比べて、福田漁港西防波堤先端付近で最大2m以上の土砂の堆積が見られる。福田漁港航路周辺の水深変化は少ない。浅羽海岸は吐出口の水深5m以浅でやや堆積が見られ、その東側ではやや侵食している。
- ・台風15号前後は、福田海岸～福田漁港西防波堤にかけて帯状に堆積が見られ、西防波堤先端付近で最大2m以上の土砂の堆積が見られる。

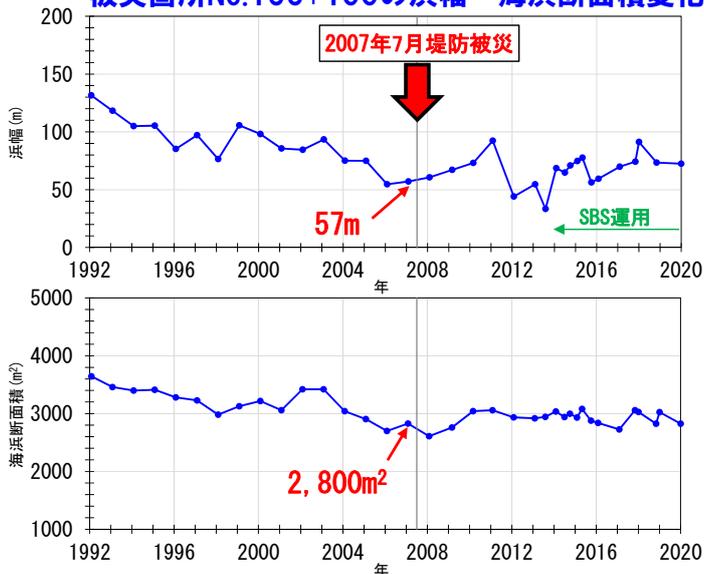
被災箇所No.155+100の浜幅・海浜断面積変化

- ・浅羽海岸の浜幅・海浜断面積指標の基準値は、2007(H19)年7月のNo. 155+100付近堤防上自転車道被災時の状況を元に設定した。
- ・被災前（2007年2月）の浜幅は57m、海浜断面積は2,800m<sup>2</sup>であった。

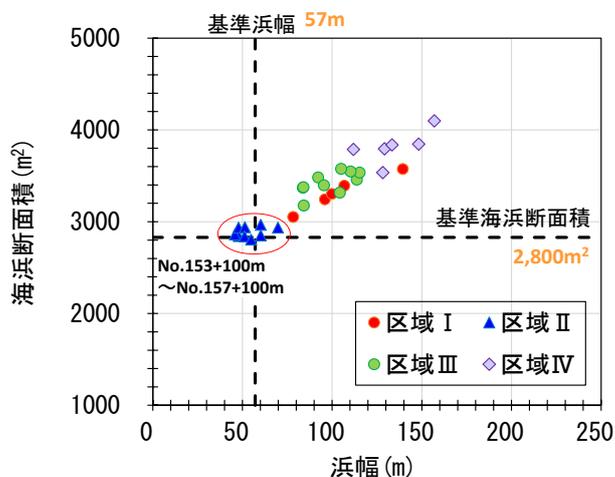
- 区域Ⅱでは、浜幅と海浜断面面積はともに基準値に近い。
- 沿岸漂砂の上手である区域Ⅰと下手である区域Ⅲ、Ⅳは、浜幅と海浜断面面積は基準値を上回る。

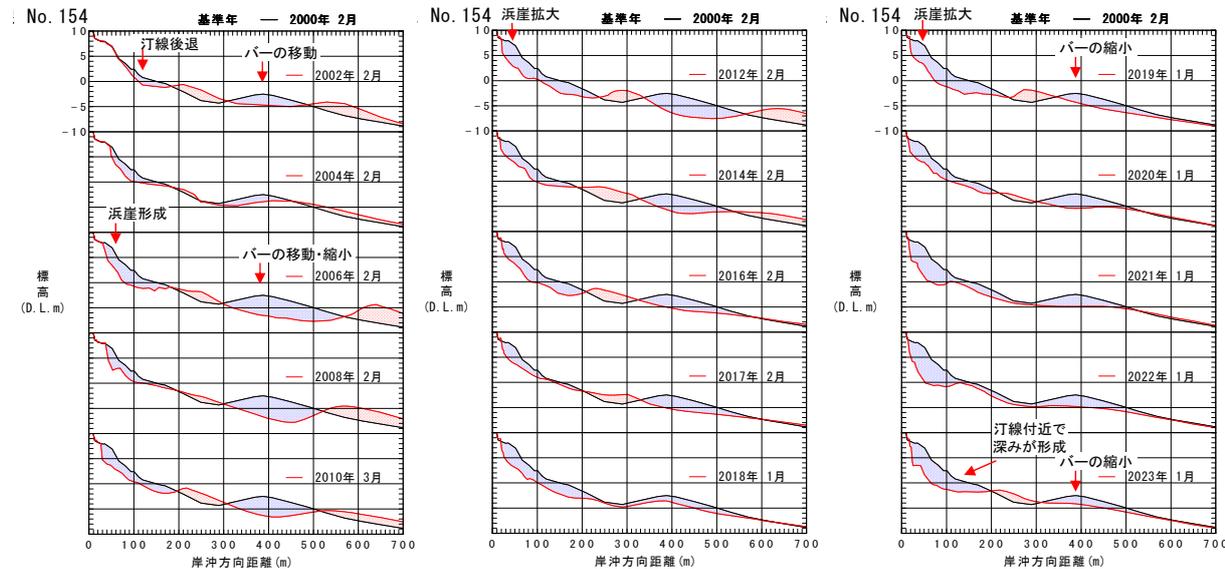
- 基準浜幅、基準海浜断面積を下回っている測線No. 154について過去の2000 (H12) 年 2月を基準とした断面地形の確認を行った。
  - 2006 (H18) 年 2月時はバーの移動・縮小と合わせて浜崖形成が確認される。その後もバーは縮小傾向であり、2023 (R5) 年 1月時はバーの縮小と合わせて汀線付近で深みが形成された状態である。
- ⇒ 浜幅指標、海浜断面積指標のみではバー地形や深みの形成等の状況把握が難しいため、各測線毎の海浜断面地形でバー地形の回復の有無、侵食箇所の把握を合わせて行う。また、バー地形の回復には砂の供給が必要なためサンドパイプス養浜(計画量8万m<sup>3</sup>/年)の継続的な実施が必要である。

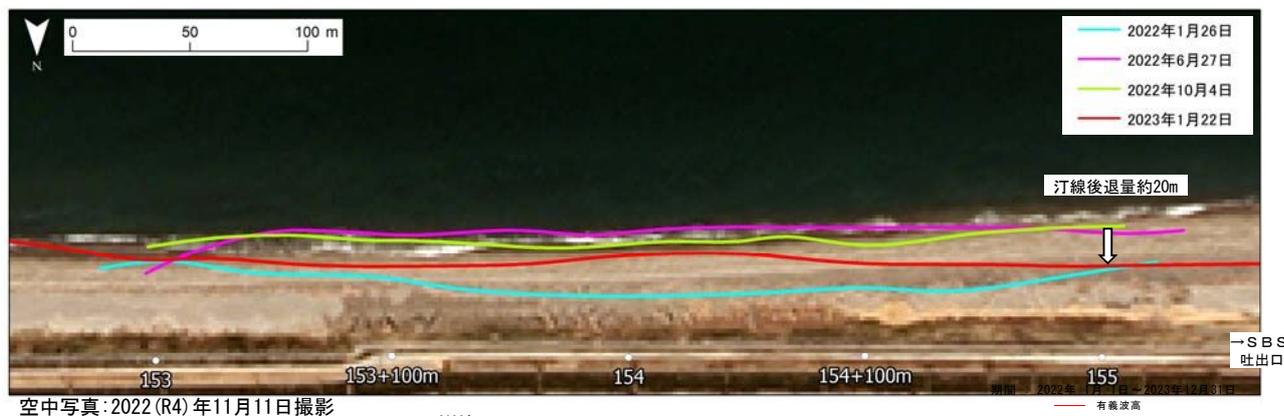
- 浅羽海岸の浜崖拡大範囲のモニタリングとして簡易GPS汀線測量を2020 (R2) 年度から開始しており、2022年度も毎月実施を行い、2022年台風8号、14号、15号来襲前の6月～来襲後の2023年1月の結果について整理した。
- 2022 (R4) 年 1月に浜幅が狭い状況に対して、台風前後の6～10月の汀線は前進傾向であったが、2023 (R5) 年 1月時は汀線が最大20m程度の後退となっている。12月から弁財天川河口堆積砂による直接の養浜を実施中であり、養浜後の汀線変化状況を引き続きモニタリングしていく。

【潮位(舞阪検潮所)】  
 2022年01月26日 9時～10時 T.P. +0.41～+0.51m  
 2022年06月27日 9時～10時 T.P. -0.31～-0.46m  
 2022年10月04日 9時～10時 T.P. -0.17～-0.03m  
 2023年01月22日 11時～12時 T.P. +0.06～-0.02m

※調査時の遡上帯の陸側を徒歩により計測  
 (潮位補正は行っていない)

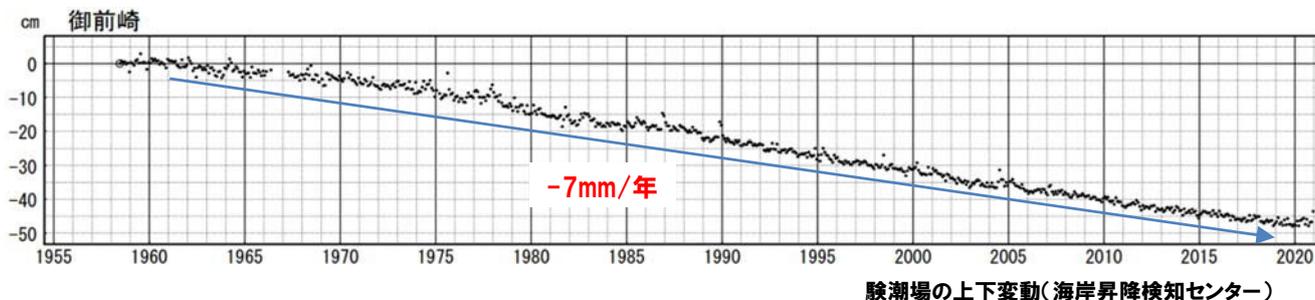
地盤沈下量について 験潮場の上下変動（海岸昇降検知センター）より

- ・平成25年度（第15回）の検討時点においては、御前崎（験潮場）では1960(S35)年頃から2011年時点まで一様に沈降が続き、累積沈降量は40cmに達していた。沈降速度は約8mm/年であった。
- ・令和5年2月現在においては、2020年12月までのデータが整理されており、沈降速度は約7mm/年（=44cm/61年）で前回との変化は少ない。

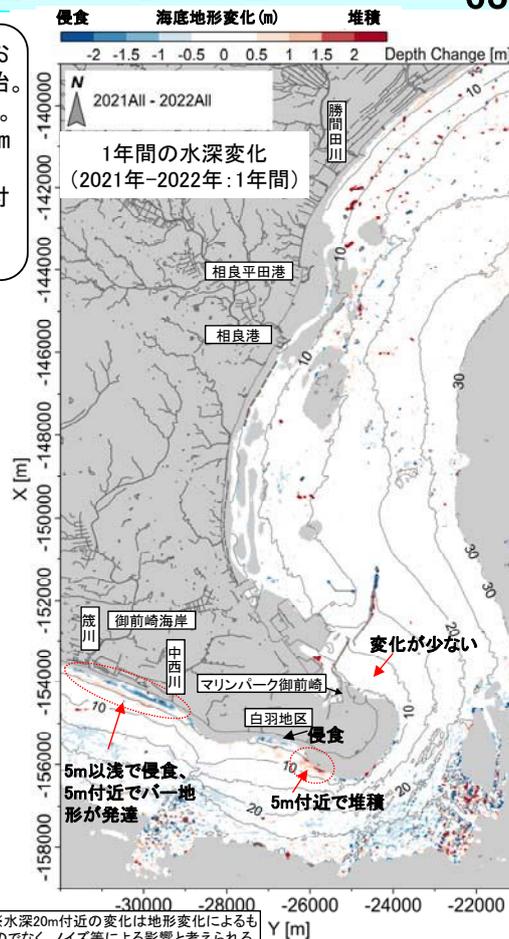
2022年取得データ(3月～1月)

- ・南駿河湾漁業協同組合に所属するシラス漁船および遊漁船（御前崎港および地頭方漁港より出港）において、2020(R2)年より11隻で調査を開始。
- ・2022(R4)年においても水深5m～20m付近の地形データが取得できている。
- ・御前崎海岸の箆川河口～中西川河口間の水深5m以浅でやや侵食、水深5m付近でバー地形がやや発達している。
- ・白羽地区は陸上養浜箇所前面の水深5m以浅でやや侵食、東側の水深5m付近で堆積が見られる。
- ・マリンパーク御前崎の沖側の地形変化は少ない。

**【漁業と連携した海底地形調査】**  
 この調査は、南駿河湾漁協所属のシラス漁船および遊漁船で使用されている魚群探知機の水深・位置データを外部記録媒体に記録し、深浅データを作成しているものである。（三重大学と静岡県が協働で実施）  
 漁が行われている期間内で任意の時期を抽出できる。

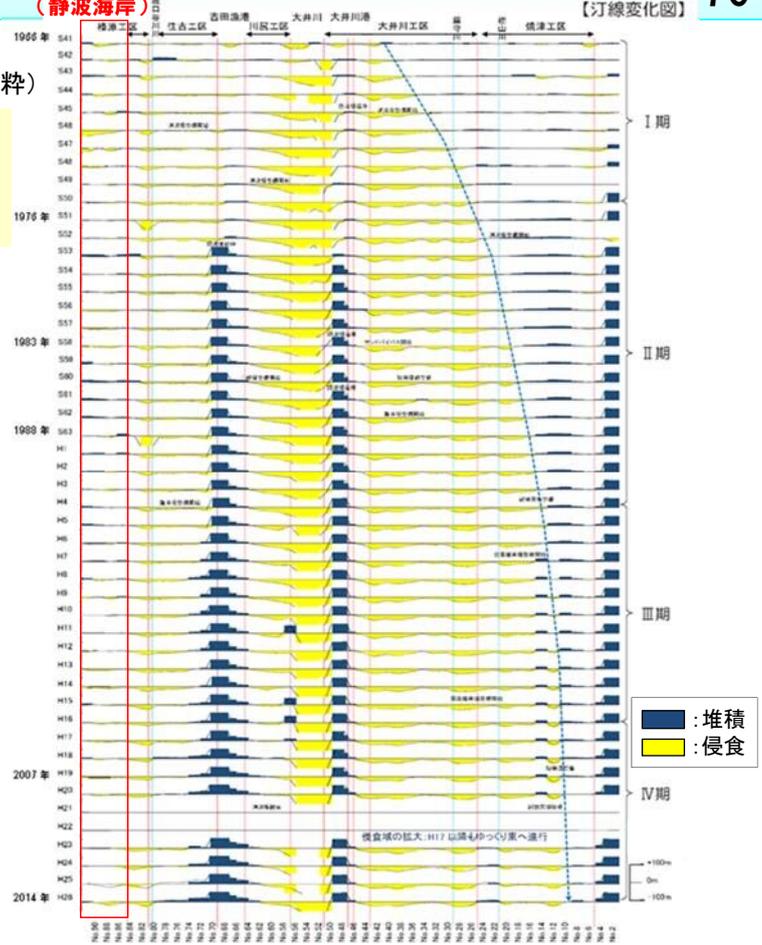
- ・1966(S41)年以降の汀線変化によると、榛原港海岸（静波海岸）の汀線変化は小さい。
- ・勝間田川と坂口谷川浚渫土砂を用いた養浜が静波海岸等で実施されている。

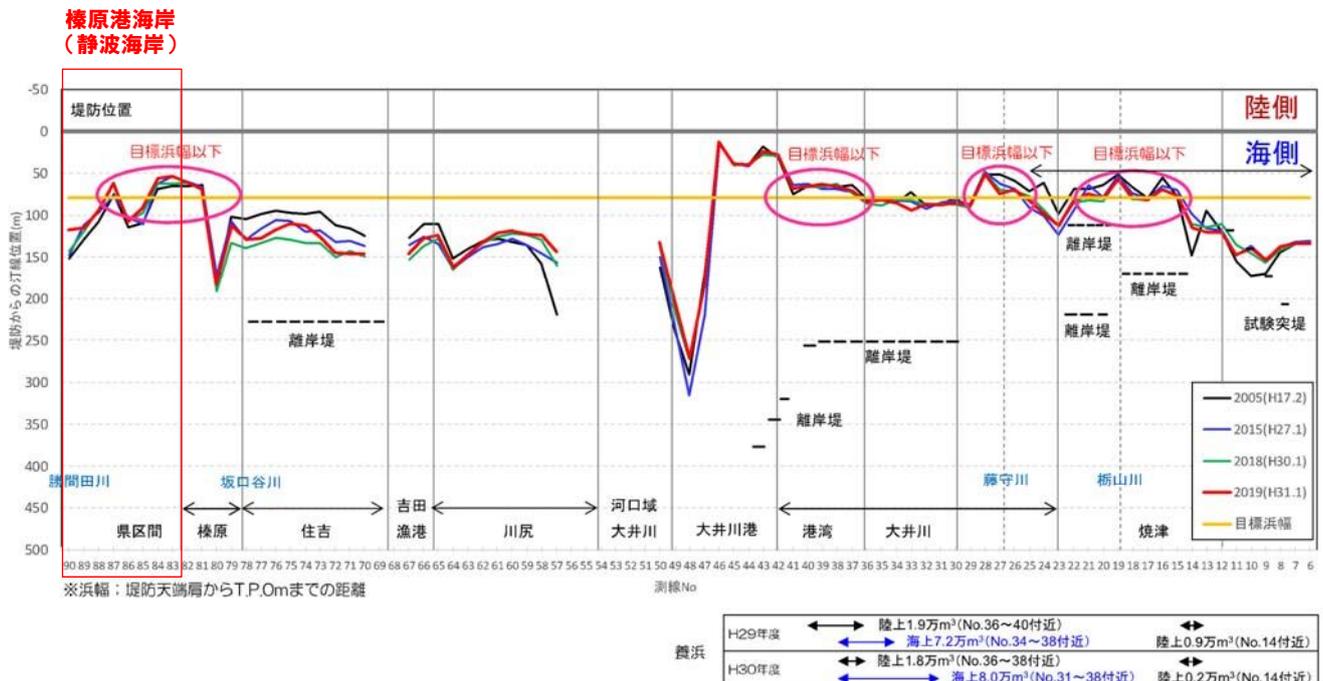
■榛原港海岸（静波海岸）の浜幅

- ・2005(H17.2)年の漂砂管理計画策定時、2015(H27.1)年の見直し時、現状の測量成果2019(H31.1)で比較している。
- ・2005年時に比べると、2019年時はやや浜幅が狭い状態であり、勝間田川付近の浜幅が約150m、北側の駿河海岸原工区との境界付近の浜幅が約60mの状態である。

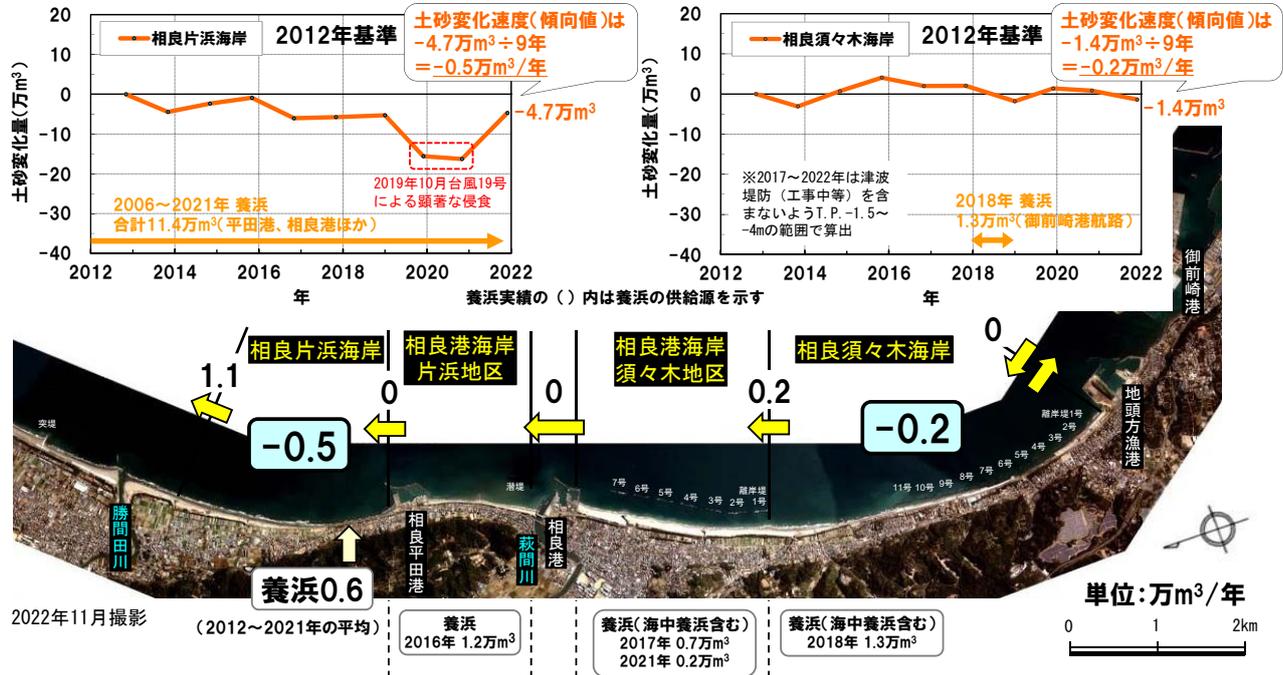
- 今後の養浜計画の検討等に際して、各海岸の土量変化解析より区分毎の傾向値(万<sup>3</sup>/年)を算出した。なお、傾向値についてはモニタリングにより見直し・更新を行う。

- 相良須々木海岸：深浅測量による2012～2021年(9年間)の海浜断面積変化量(算出範囲T.P.+2～-4m)から算出
- 相良片浜海岸：深浅測量による2012～2021年(9年間)の海浜断面積変化量(算出範囲T.P.+2～-5m)から算出
