# 第26回 遠州灘沿岸侵食対策検討委員会

## 資料集

令和5年3月17日  
静岡県

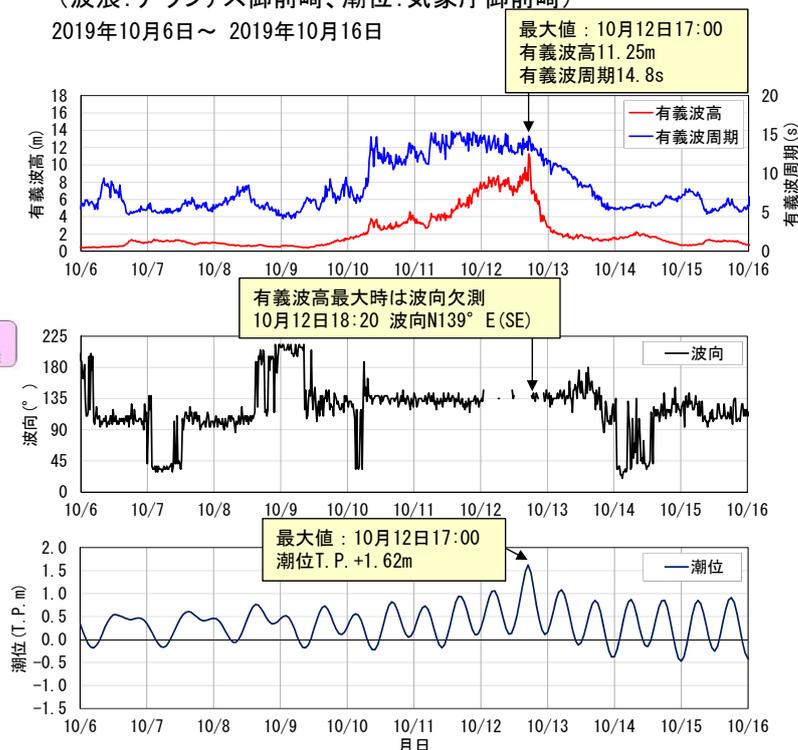
○有義波高、有義波周期、波向、潮位の時系列 (波浪：ナウファス御前崎、潮位：気象庁御前崎)

- 台風19号は日本の南を北上し、12日19時頃に伊豆半島に上陸した。ナウファス御前崎での最大有義波高は11.25m、14.8sを観測した。台風19号時の波浪は、過去の高波浪時と比較してやや東寄りから入射したことが特徴である。

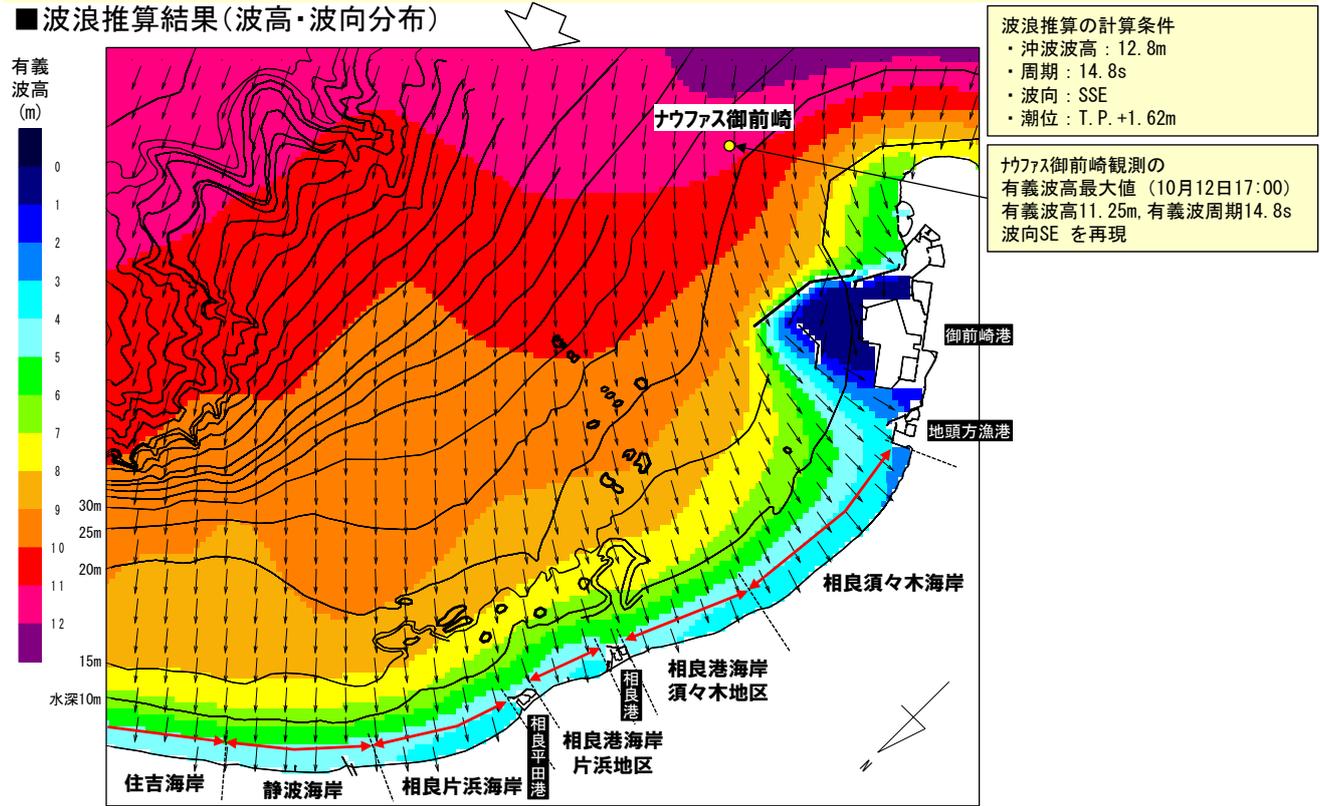
■波浪推算結果（波高・波向分布）

- 波浪推算の結果、相良須々木海岸の離岸堤沖側で有義波高3m程度、相良港海岸須々木地区の離岸堤沖側、相良港海岸片浜地区、相良片浜海岸沖側では波高4m程度となった。
- 相良須々木海岸南側は御前崎港沖防波堤による波の遮蔽域に位置するため波高が低減されている。

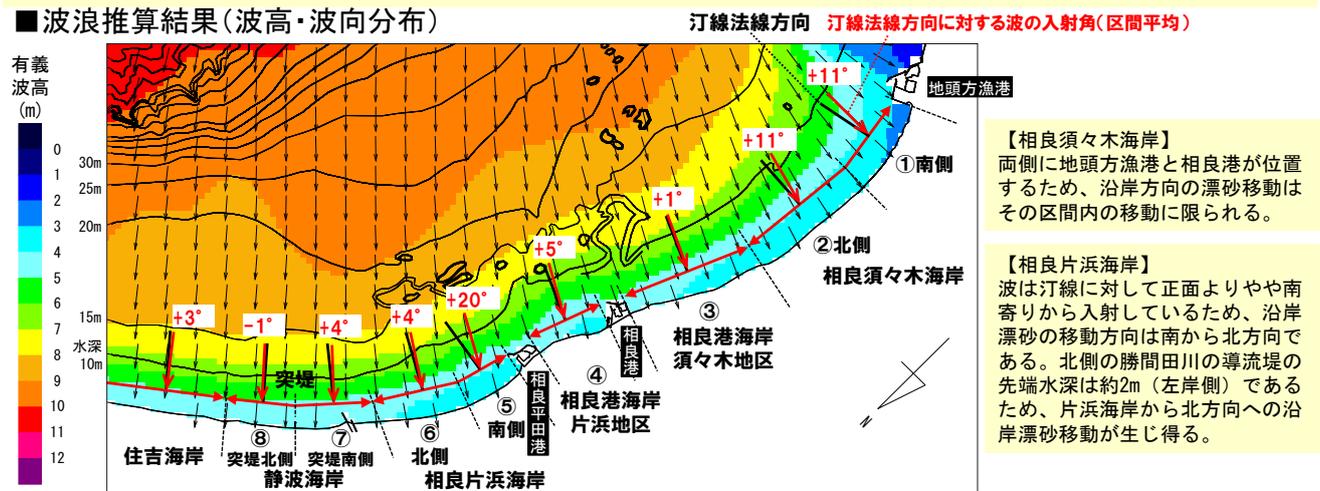
■波浪推算結果（波高・波向分布）

- 沿岸を①～⑧の区間に分け、各区間の汀線法線方向に対する波の入射角を以下に示す（水深4～5mの波向を対象）。
- ③相良港海岸須々木地区と⑧静波海岸突堤北側では、波は汀線に対してほぼ正面から入射している。③⑧を除く全区間では、波は汀線に対して正面よりやや南寄りから入射しており、南から北方向への沿岸漂砂移動が生じたと考えられる。
