第27回 遠州灘沿岸侵食対策検討委員会

資料集

令和6年3月19日
静岡県

遠州灘沿岸のモニタリング結果 個別海岸のモニタリング結果

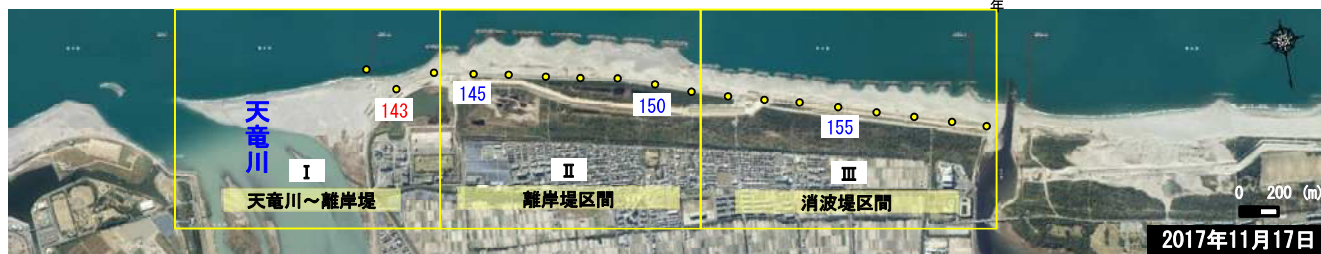
被災箇所No. 143の浜幅・海浜断面変化

- ・ 浜幅・海浜断面指標の基準値は、2013 (H25) 年10月のNo. 143付近堤防越波被害時の状況を基に設定した。
- ・ 被災前（2013年2月）の浜幅は54m、海浜断面は4,500m²であった。

2013年10月の台風第26号時の越波による被害状況

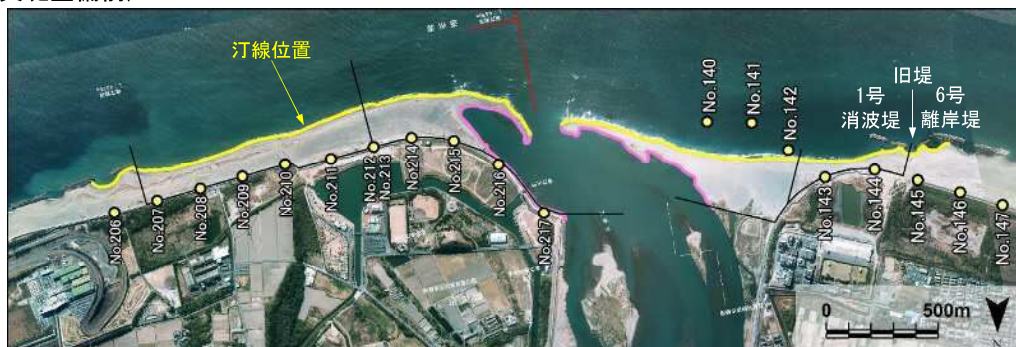
2012年1月(突堤整備前)

天竜川河口部に整備中の突堤の効果影響を把握するため、突堤周辺の地形変化を突堤整備前の2012年、2014年～整備中2023年11月の空中写真により確認した。

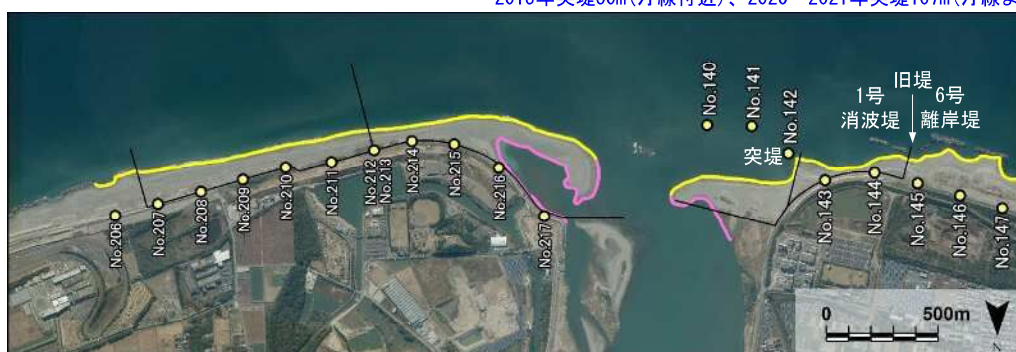
2023年11月

2015年突堤50m(汀線付近)、2020～2021年突堤107m(汀線より陸側)整備

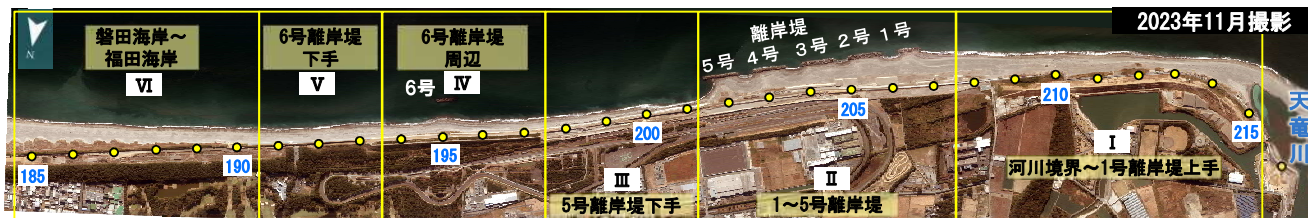
被災箇所No.196の浜幅・海浜断面積変化

- 竜洋海岸の浜幅・海浜断面積指標の基準値は、2007 (H19) 年7月のNo. 196付近堤防被災時の状況を元に設定した。
- 被災前（2007年2月）の浜幅は24m、海浜断面積は2,000m²であった。

2007年7月の台風第4号による
堤防（土堤）の侵食状況
