# <<これまでの侵食対策検討委員会での主な検討内容(1/2)>>

1. 前回委員会における意見と対応
2. モニタリング結果に基づく現状評価と対応方針
3. 浜岡・御前崎・相良海岸の侵食対策の検討状況
4. 検討・報告事項

## 2. モニタリング結果に基づく現状評価と対応方針<sup>11</sup>

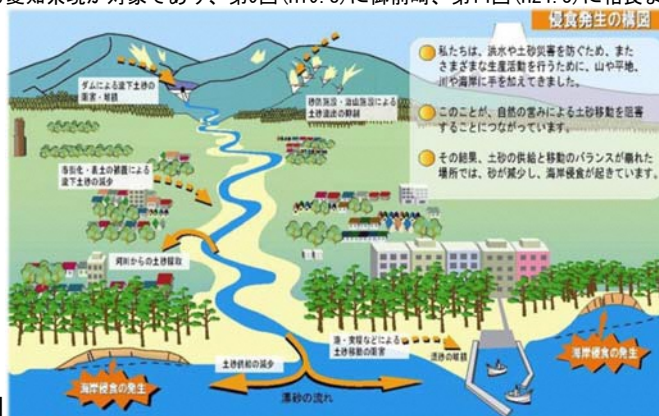
図 侵食発生の構図

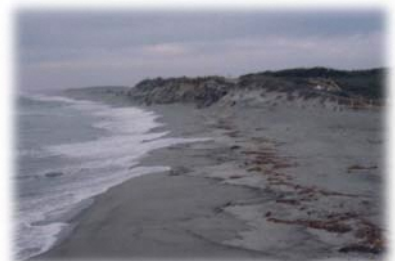
- 昭和50年代の砂浜幅は約200m。平成15年頃の砂浜幅は約50m程度にまで減少。
- 平成15年10月の高波浪により、海岸保全区域背後の保安林区域にまで侵食が及んだ。
- 保安林区域内を中心に昭和40～50年代に埋め立てられた一般廃棄物の一部が海岸に流出する事態が生じた。

写真 浜松篠原海岸の侵食状況（2004（H16）年）

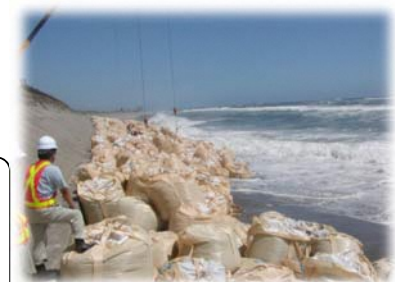
写真 新居海岸の侵食状況（2002（H14）年）

- 新居海岸で侵食が進行。
- 台風7号（平成14年7月10日）により、砂浜が一気に消失。
- 応急対策として、平成14年9月にバイパス側面へ土嚢（延長600m）を設置。
- 平成16年3月には緊急養浜（1万<sup>m</sup>）を実施。

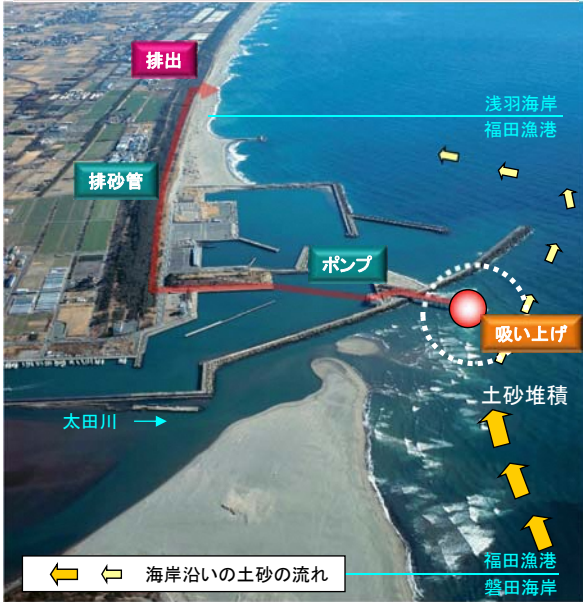
福田漁港サンドバイパスシステムの概要

- ・浅羽海岸・福田漁港サンドバイパスシステムは、福田漁港の航路維持(堆積土砂排除)と海岸侵食域への土砂供給(浜幅維持)を目的に、2014(H26)年3月に運転を開始した。
- ・目標移動量8万m<sup>3</sup>/年に対して2022(R4)年度は2.9万m<sup>3</sup>、2023(R5)年度は1.7万m<sup>3</sup>(+浚渫船による直接投入0.7万m<sup>3</sup>)、2024(R6)年度は0.4万m<sup>3</sup>(+浚渫船等による直接投入2.1万m<sup>3</sup>)と減少している。
- ・R3から原因と考えられるジェットポンプ周辺の堆積物除去等の対策を実施していたが、R6年度に機器の突発的な故障が発生したことから、設備の最適な維持管理手法を再検討するとともに、恒常的な土砂移動量回復対策についても並行して有識者の意見を伺いながら検討し、対策をR7年度から実施していく。

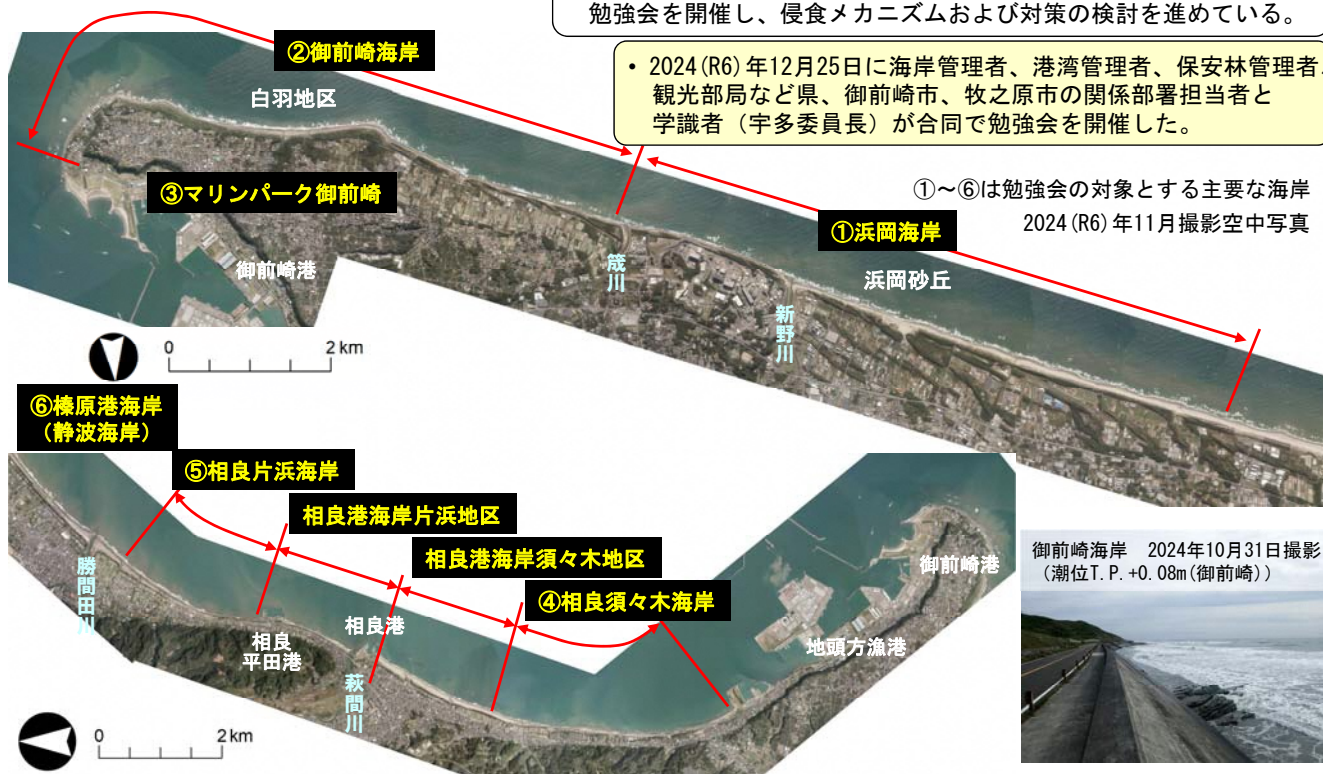
御前崎海岸 2024年10月31日撮影  
(潮位T.P.+0.08m(御前崎))

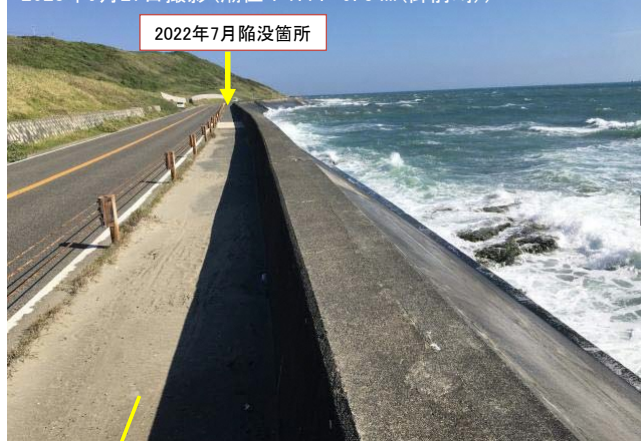
- ・道路陥没箇所前面の海岸は護岸基礎工が露出した状態で、波が直接護岸に作用する状況が継続している。

越波時に歩道に打ちあげ  
られたと考えられる細砂

2024年11月4日撮影(潮位: T.P. +0.97~1.08m(御前崎))

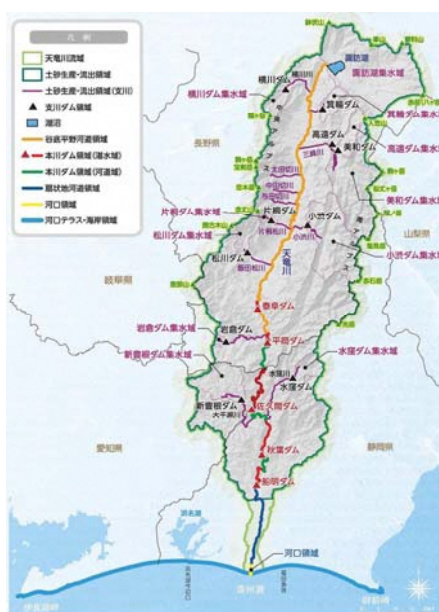
#### ■天竜川流砂系概要図

- 2011（H23）年～2016（H28）年と2016（H28）年～2021（R3）年の土砂変化量は、佐久間ダムで堆砂量が563万 $m^3$ から1344万 $m^3$ に増加し、秋葉ダム・船明ダム内の堆砂量は大きく変わらない。船明ダムより下流の扇状地河道領域では、-2万 $m^3$ から121万 $m^3$ に増加している。

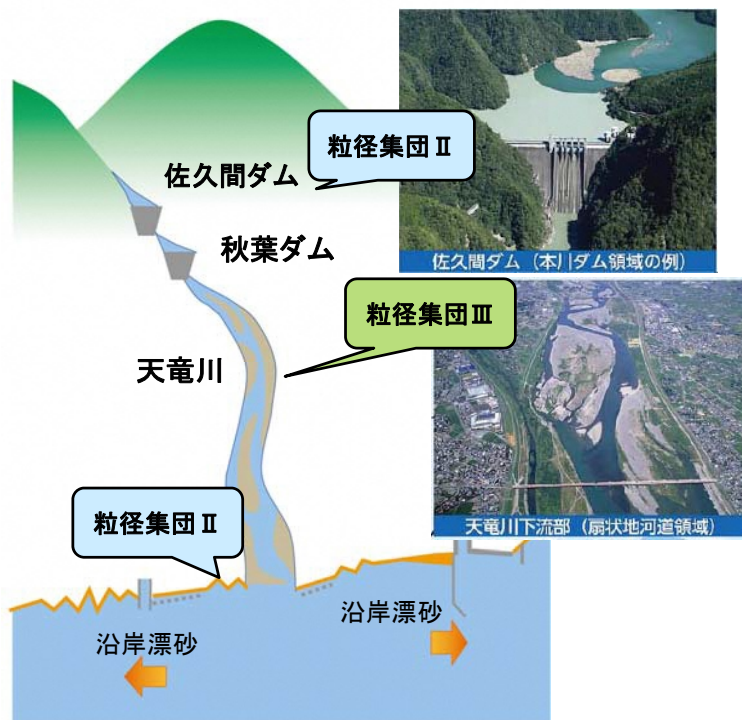
- 天竜川流砂系総合土砂管理計画では、「粒径集団Ⅰ」～「粒径集団Ⅳ」を定義しており、海岸で砂浜を形成する土砂は「粒径集団Ⅱ」が主体である。

粒径集団Ⅰ (0.010mm ~ 0.20mm)

河道には堆積せず、海岸で沖合に流出してしまう成分

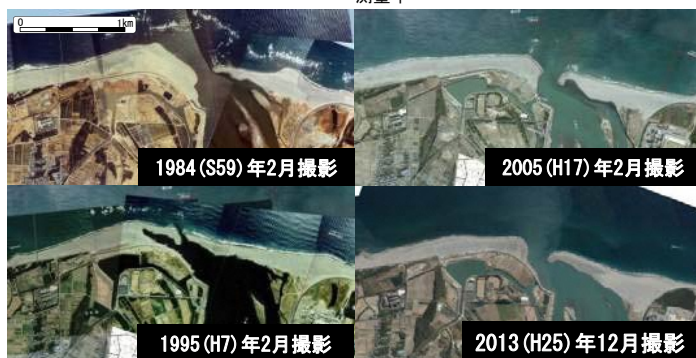
## 【既往の地形変化(天竜川河口部の土量変化、断面変化)】

・観測を開始した昭和後期以降、陸上の砂州だけでなく、沖合の河口テラスも侵食が進行

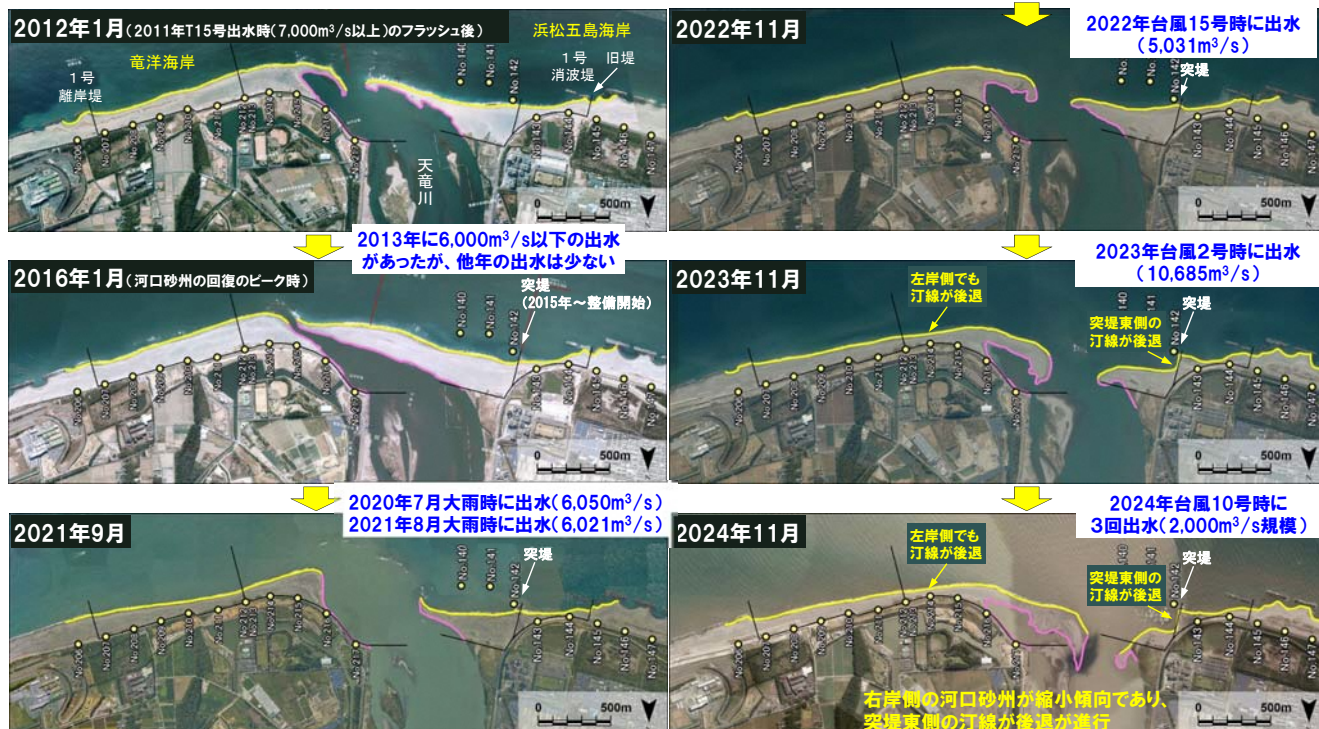
## 【空中写真による砂浜および天竜川河口砂州の面積変化】

2012～2016年にかけては出水時の砂州フラッシュが生じた後に数ヶ月の期間で河口砂州の回復が見られた。2020年～2023年は出水時砂州フラッシュ後の河口砂州の回復が鈍化し、特に右岸側の河口砂州の縮小傾向が続いている。2022年～2023年には浜松五島海岸の突堤東側の河口砂州(汀線)が著しく後退した。2023年台風2号以降は大きな出水は観測されていないが、**右岸側の砂州の縮小と突堤東側の汀線後退が継続している。さらに、2023年以降、左岸側の竜洋海岸でもNo. 214付近の汀線が後退している。**

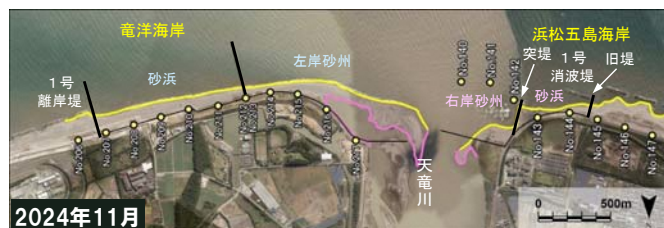
◆砂浜と天竜川河口砂州面積の変化

- ① (2012～2016年) 2011年台風15号時の出水により河口砂州がフラッシュしたが、その後、河口砂州の回復が見られ、左右岸合計の砂州面積は増加した。一方、同時期の西側の突堤～旧堤間の砂浜面積はやや減少が見られた。このことを受け、2012年以降、突堤整備と継続的な養浜に加えて根固消波工等の応急対策により汀線を維持・砂浜消失の防止を図っている。
- ② (2016～2019年) 左右岸合計の河口砂州面積は減少したが、突堤～旧堤間は1号消波堤の復旧(嵩上げ)と2015年の突堤整備(延長50m)の効果により1号消波堤背後の汀線が前進し、右岸側の砂浜面積は増加傾向となった。
- ③ (2020～2021年) 出水による河口砂州のフラッシュが多く、左右岸合計の河口砂州面積の減少が著しい。突堤～旧堤間の砂浜面積も減少が見られる。(この間の突堤は汀線より陸側のみ整備済みで、養浜量は計画養浜量3万 $\text{m}^3$ /年以下であった。)
- ④ (2022～2024年) 特に右岸側河口砂州の減少が著しい。また、突堤～旧堤間の砂浜面積変化は少なかった。高波浪が少ないことと突堤と養浜の効果によるものと考えられる。

※赤矢印↓は空中写真から判断した砂州フラッシュの時期を示す。

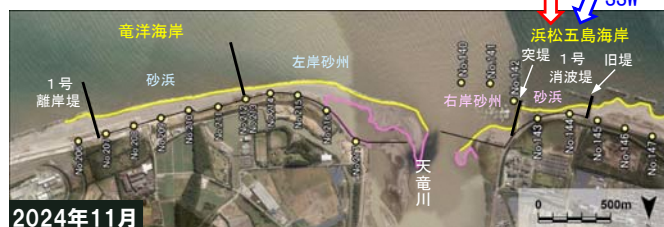
◆砂浜と天竜川河口砂州面積の変化

- ・ 河口砂州の地形変化と波向との相関を確認するため、期間毎に波向別の波浪来襲状況を確認した。
- ①② (2012～2019年) S方向(東寄り)からの波浪エネルギー頻度が多い。
- ③ (2020～2024年) SSW方向(西寄り)からの波浪エネルギー頻度が多くなっている。
- ⇒近年、河口方向(東側)への沿岸漂砂が卓越しやすい波向が多く生じたため、特に右岸側河口砂州面積が減少しやすい状況であった。

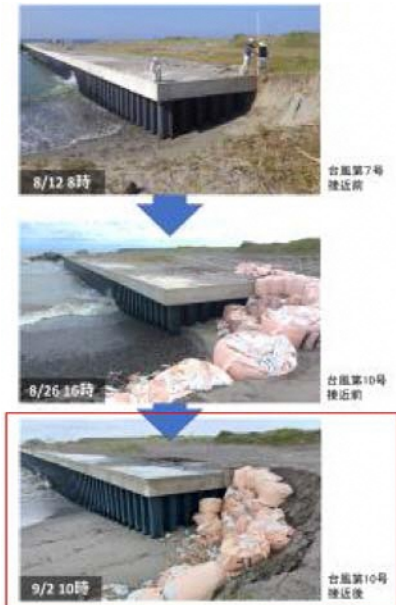
## ①突堤基部への仮応急対策(大型土のうの設置)

- ①2024年8月に浜松五島海岸突堤基部が露出する状況を確認した。  
 ⇒台風7号(2024年8月)接近前には仮応急対策として突堤基部周辺に大型土のう100袋を設置。  
 台風10号(2024年8月)に備え大型土のう48袋を追加設置。  
 ②10月に応急工事として突堤基部に波除堤の役割を持たせるよう袋詰玉石を設置。  
 ③2月に天竜川支川の気田川掘削土砂による盛土養浜を実施。

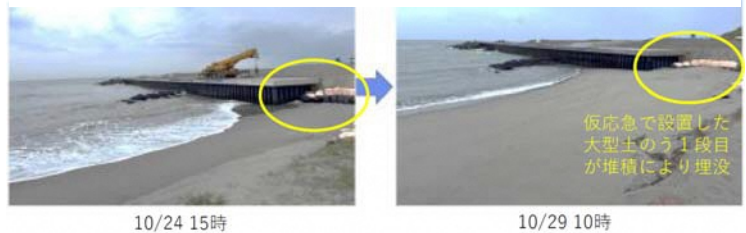
## ②突堤基部への仮応急対策(袋詰玉石の設置)

突堤側面を走る波による基部侵食を軽減するため12t 袋詰玉石を46個設置。  
 設置後は、突堤側面を走る波がフィルターユニットで打ち消され、  
 設置前に比べて、基部周辺において砂が堆積している状況が確認された。

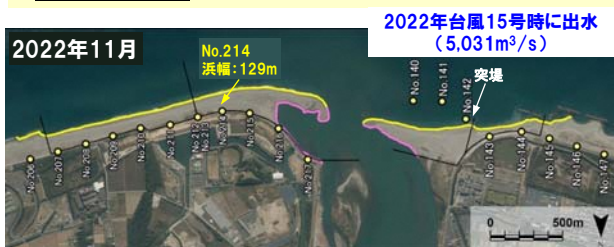
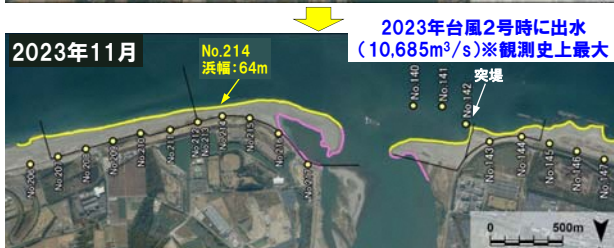
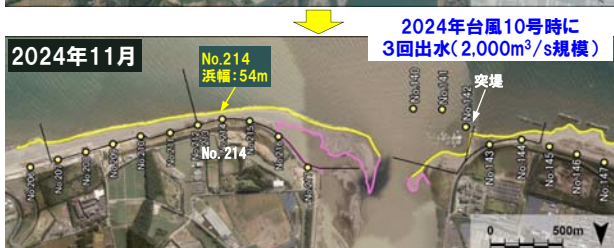
- ◆No.214の状況(天竜川左岸側河口付近)  
 ・2022(R4)年11月~2023(R5)年11月に、天竜川河口の左岸側砂州が大きく後退し、浜幅が129mから64mに減少(-65m)  
 ・2023(R5)年11月~2024(R6)年11月は、天竜川河口の左岸側州がさらに後退し、浜幅が64mから54mに減少(-10m)

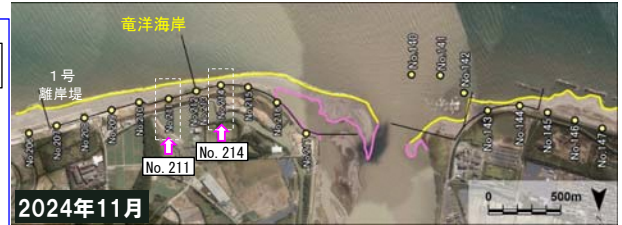
## ■浜幅の沿岸方向分布

・No.214,211の浜幅は約200mから約100mに減少 (2024年時点)

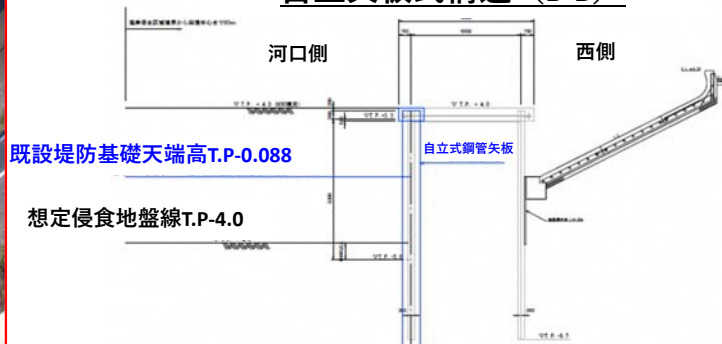
自立矢板式構造 (B-B)

河口側の鋼矢板は堤防基礎工と接する箇所まで自立式矢板構造として不透型の構造を整備する。

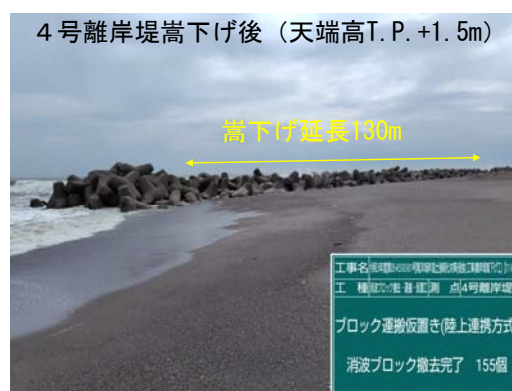
4号離岸堤標準断面図(消波ブロック撤去断面図)

- 嵩下げにより高波時は離岸堤背後に波が遡上しやすい状態となり、沿岸漂砂下に土砂を供給しやすい状態となっている。嵩下げ以降は高波浪が少ないため引き続き地形変化モニタリングを実施していく。
- 5号離岸堤については、下手側のNo. 201～200付近の侵食が進行しているため、経過観察を行った上で嵩下げに着手する  
※5号離岸堤嵩下げ実施の目安：浜幅と海浜断面積の安全度評価が基準を満足すること(No. 200～201)  
(2023(R5)年12月は5号離岸堤下手の測線No. 201で浜幅と海浜断面積が基準値を下回っている。また、測線No. 200は浜幅が基準値を下回っている。)

※離岸堤端部は沈下等が生じやすいため、嵩下げは未実施(各延長10m)

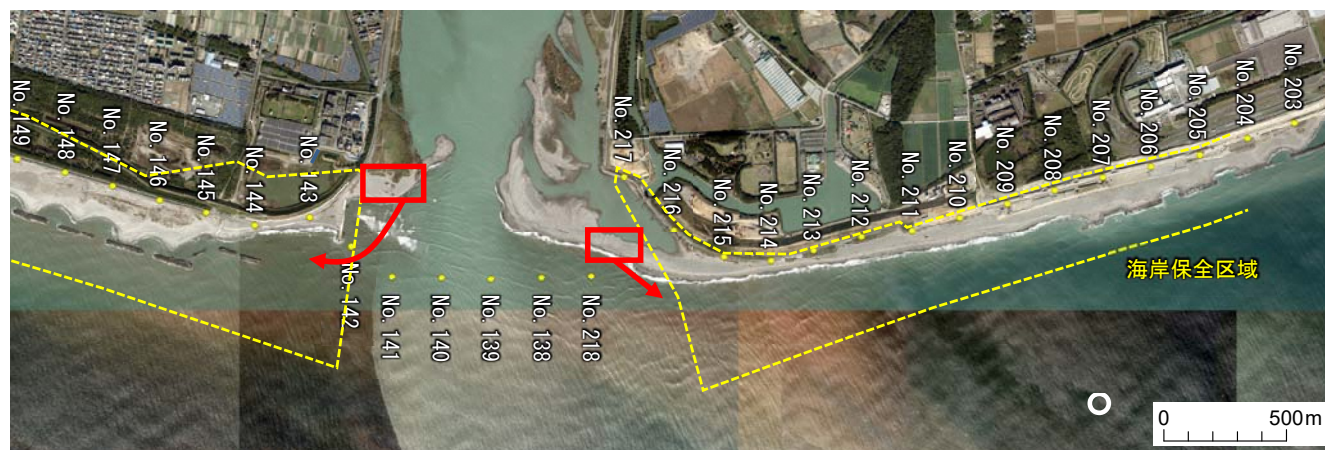
## ■天竜川河口砂州への置土(侵食、河口テラスの早期回復対策(案))

- ・ 天竜川河口に置土した場合、侵食により浜幅が減少して海岸保全施設への影響が想定される地点に近いことから、早期に砂が供給され、浜幅の維持・回復に直接効果があると考えられる。
- ・ 洪水によりフラッシュされ自然の分級作用で海岸へ砂分のみが供給され、大粒径の礫は河口テラスや河口砂州の回復に寄与するとともに海岸に供給されにくくなると考えられることから、掘削土砂の土質に左右されることなく、掘削土砂を有効活用できる。
- ・ 土砂運搬距離が短くなることに伴うコスト縮減や、他管理者との調整を要さず河川管理者のみで工事を実施できることから、経済的かつ効率的である。

□ : 海岸管理者の視点での置土候補地点

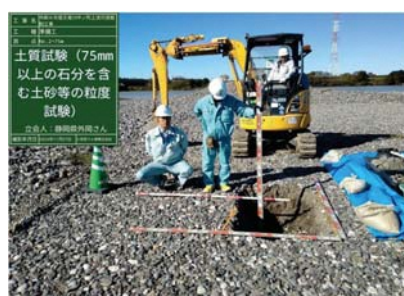
## 【試料採取状況】

令和6年11月7日採取

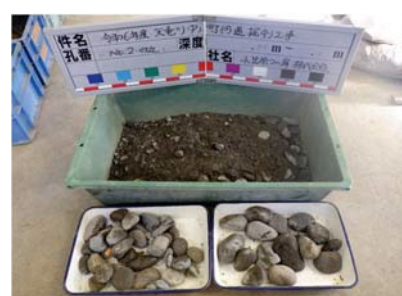
## 【粒度試験】

令和6年11月採取分
