# 第28回 遠州灘沿岸侵食対策検討委員会

## 資料集

令和7年3月11日  
静岡県

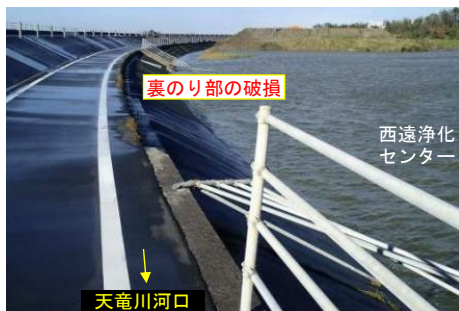
- ・ 浜幅・海浜断面積指標の基準値は、2013 (H25) 年10月のNo. 143付近堤防越波被害時の状況を基に設定した。
- ・ 被災前（2013年2月）の浜幅は54m、海浜断面積は4,500m<sup>2</sup>であった。

2013年10月の台風26号時の越波による被害状況

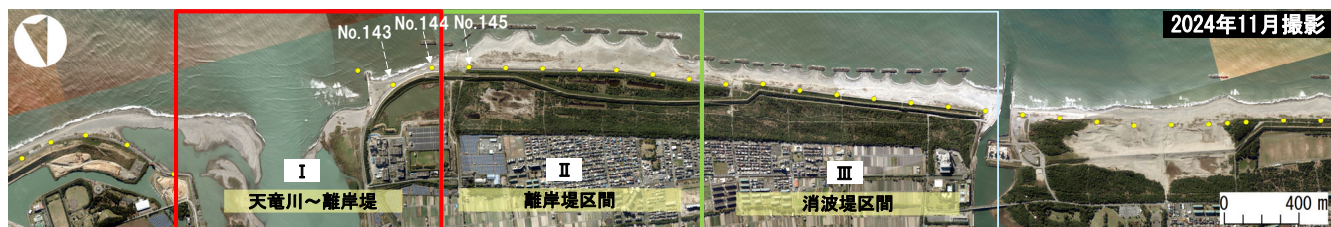
- ・ 2020 (R2) 年に海浜断面積が基準値を下回った断面の浜幅・海浜断面積の時系列変化を確認した。
- ・ 突堤西側に位置するNo. 143は、2020 (R2) 年に浜幅・海浜断面積ともに前年より減少したが、2021 (R3) 年に海浜断面積はやや回復し、浜幅は維持している。2024 (R6) 年についても維持している。
- ・ 突堤西側に位置するNo. 144、145は、海浜断面積は2015 (H27) 年11月をピークにやや減少傾向である。浜幅は2021 (R3) 年に減少したがその後は維持傾向である。

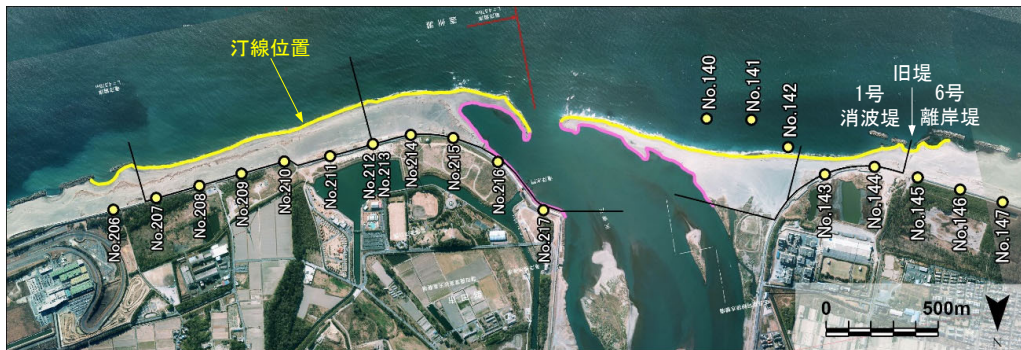
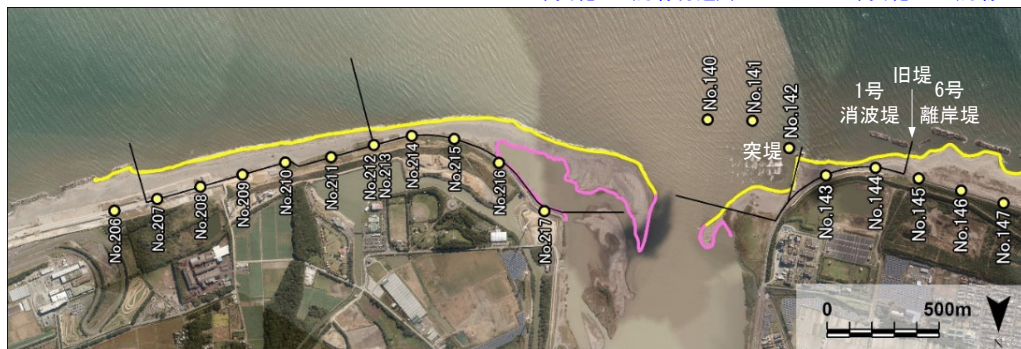
天竜川河口部に整備中の突堤の効果影響を把握するため、突堤周辺の地形変化を突堤整備前の2012年、2014年～整備中2024年11月の空中写真により確認した。

2015年突堤50m(汀線付近)、2020～2021年突堤107m(汀線より陸側)整備

- ・ 2012年～2024年の空中写真から汀線位置の判読を行い、突堤～旧堤間の砂浜面積と天竜川河口砂州（左右岸）面積の変化を算出した（説明資料参照）。

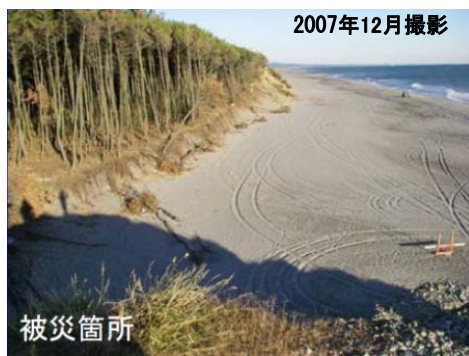
- ・竜洋海岸の浜幅・海浜断面積指標の基準値は、2007 (H19) 年7月のNo. 196付近堤防被災時の状況を元に設定した。
- ・被災前（2007年2月）の浜幅は24m、海浜断面積は2,000m<sup>2</sup>であった。

2007年7月の台風4号による堤防（土堤）の侵食状況

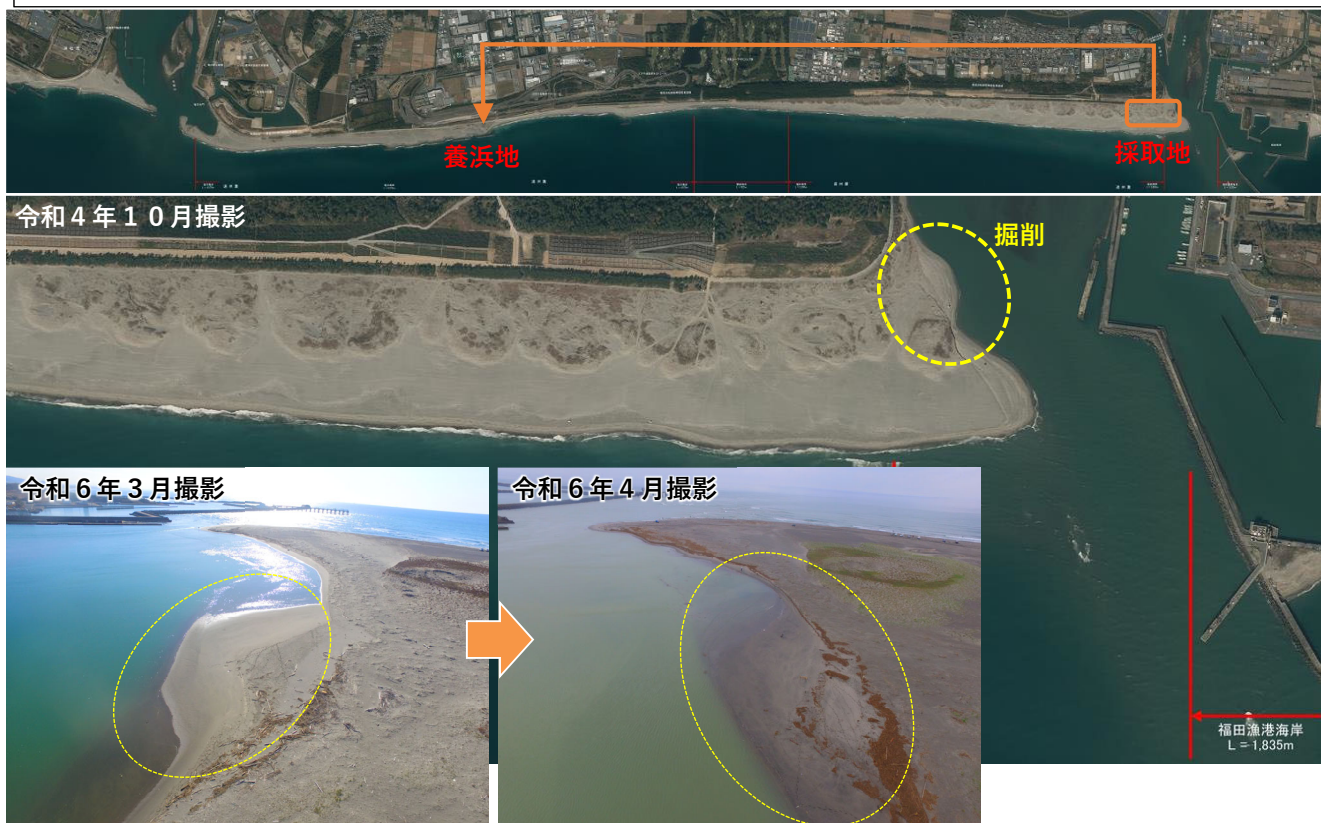
太田川右岸は天竜川からの漂砂と河川からの土砂供給により堆積・閉鎖傾向にあり、右岸は海岸汀線より100m背後の位置に固定化した丘が形成されている。  
近年、強い波浪等の影響を受けていないことから、堆積した砂が固定化され、陸地化が進み、外来植物も繁茂するようになってきたことから、この区域を養浜材採取地として考え、竜洋海岸へのサンドリサイクル・浅羽海岸へのサンドバイパスを実施する。

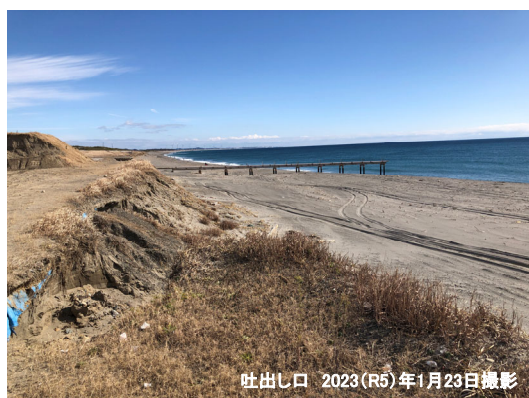
吐出し口 2023(R5)年1月23日撮影

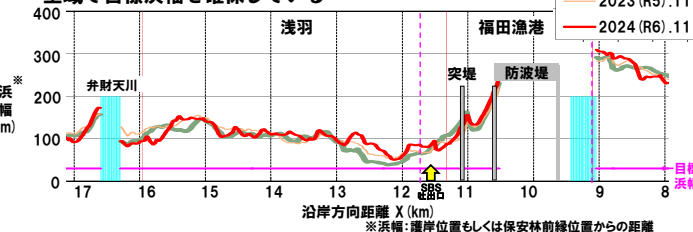
・全域で目標浜幅を確保している

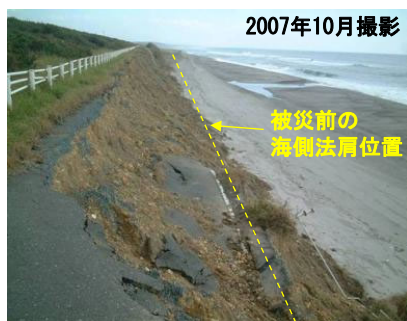
- ・浅羽海岸の浜幅・海浜断面積指標の基準値は、2007(H19)年7月のNo. 155+100付近堤防上自転車道被災時の状況を元に設定した。
- ・被災前（2007年2月）の浜幅は57m、海浜断面積は2,800m<sup>2</sup>であった。

2007年7月の台風4号による  
堤防上自転車道の被災状況

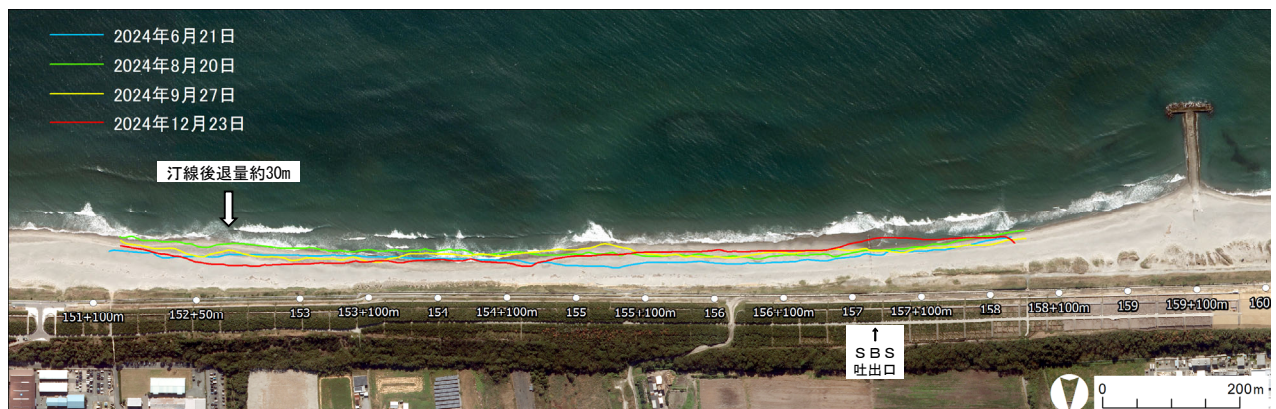
- 浅羽海岸の浜崖拡大範囲のモニタリングとして簡易GPS汀線観測を2020 (R2) 年度から開始しており、2024年度も実施し、2024年台風10号来襲前の6月、8月、来襲後の9月、12月の結果について整理した。
- 2024年6月に浜幅が狭い状況に対して、台風前後の8月～9月、12月の汀線はNo. 155から下手の範囲得前進した。11月の空中写真および12月の汀線観測ではNo. 154付近の砂浜が狭くなっている。

2024年06月21日14時～15時 T.P. +0.03～+0.28m  
 2024年08月20日 9時～10時 T.P. +0.24～+0.02m  
 2024年09月27日 9時～10時 T.P. -0.16～-0.10m  
 2024年12月23日13時～14時 T.P. +0.26～+0.19m

※調査時の遡上帯の陸側を徒歩により計測  
 (潮位補正は行っていない)

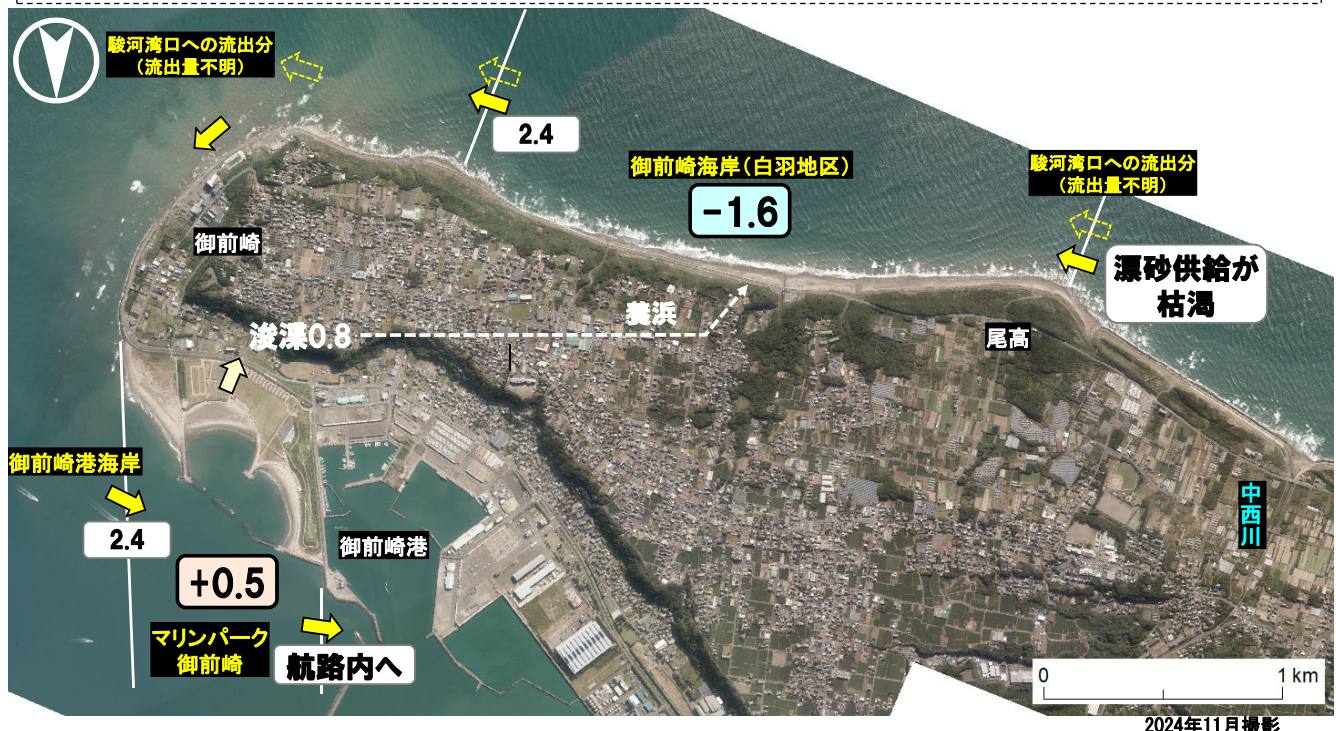
- ・今後の養浜計画の検討等に際して、各海岸の土量変化解析より区分毎の傾向値(万m<sup>3</sup>/年)を算出した。なお、傾向値についてはモニタリングにより見直し・更新を行う。

- ・御前崎海岸(白羽地区)：航空写真による2003～2024年(21年間)の砂浜面積変化量に漂砂の移動高7mを与えて算出
- ・マリンパーク御前崎：深浅測量による2009～2017年(8年間)の水深変化量から算出

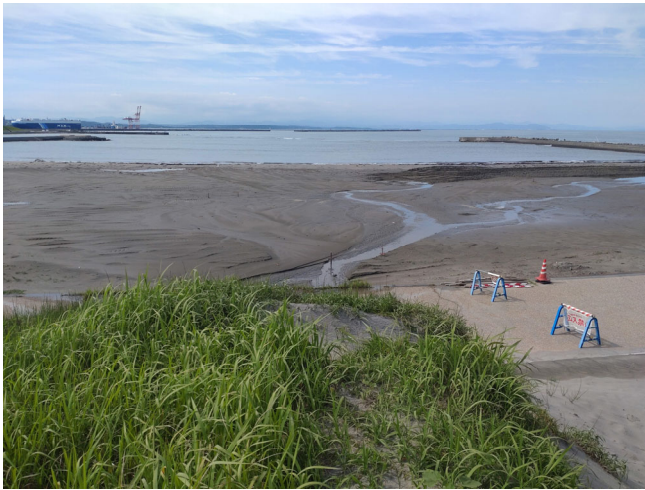
- ・ 海浜部での浚渫0.6万 $m^3$ を実施（白羽地区への養浜0.6万 $m^3$ ）
- ・ 高波浪前後の地形変化把握のため、定点写真撮影を実施（R4.10月～）

浚渫箇所の状況 2024年6月19日撮影

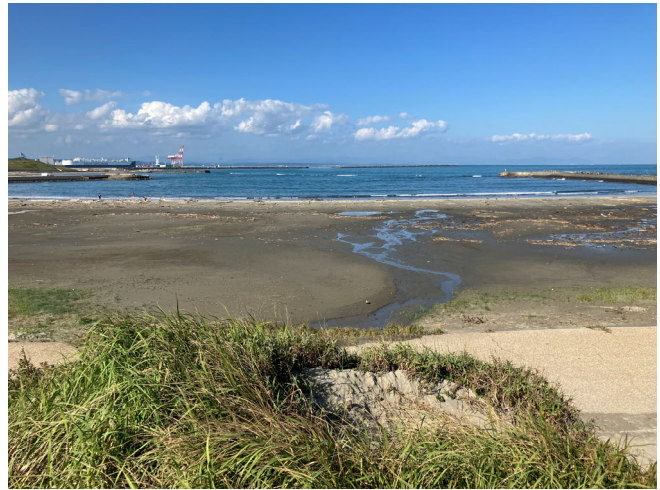
浚渫箇所の状況 2024年11月4日撮影

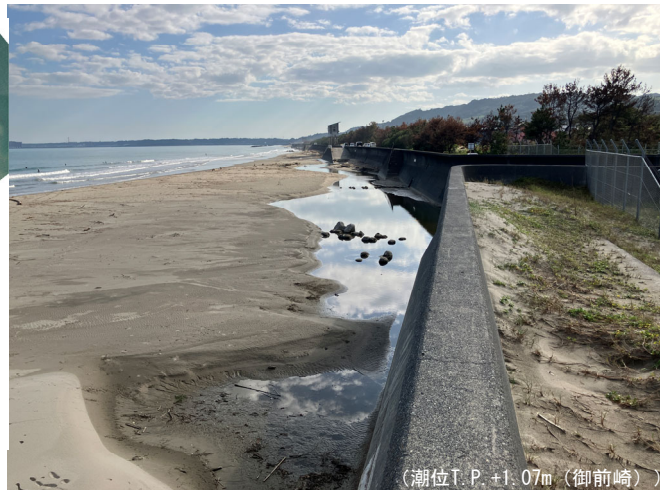
- ・ 海中養浜1.1万 $m^3$ を実施（御前崎港航路浚渫土砂：御前崎港管理事務所）
- ・ 高波浪前後の地形変化把握のため、定点写真撮影を実施：相良須々木海岸（R4.9月～：島田土木）、相良港海岸須々木地区（R4.10月～：御前崎港管理事務所）

相良須々木海岸（地代川水門付近から北側） 2024年11月4日撮影

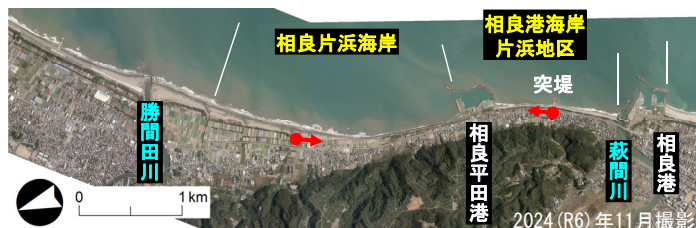
相良港海岸片浜地区  
（突堤北側）

2024年11月4日撮影  
（潮位T.P. +1.24m（御前崎））

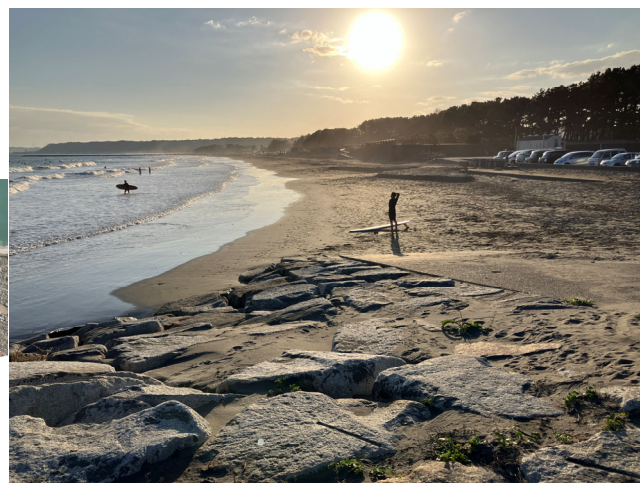
- ・養浜0.3万m<sup>3</sup>（勝間田川浚渫土砂：島田土木）。静波突堤から南側の汀線付近は砂質である（令和6年11月時点）。
- ・高波浪前後の地形変化把握のため、定点写真撮影を実施：榛原港海岸（R4.10月～：御前崎港管理事務所）
