【施設効果事例】 古人見中組地区\_急傾斜地崩壊防止施設 (静岡県浜松市中央区古見町)

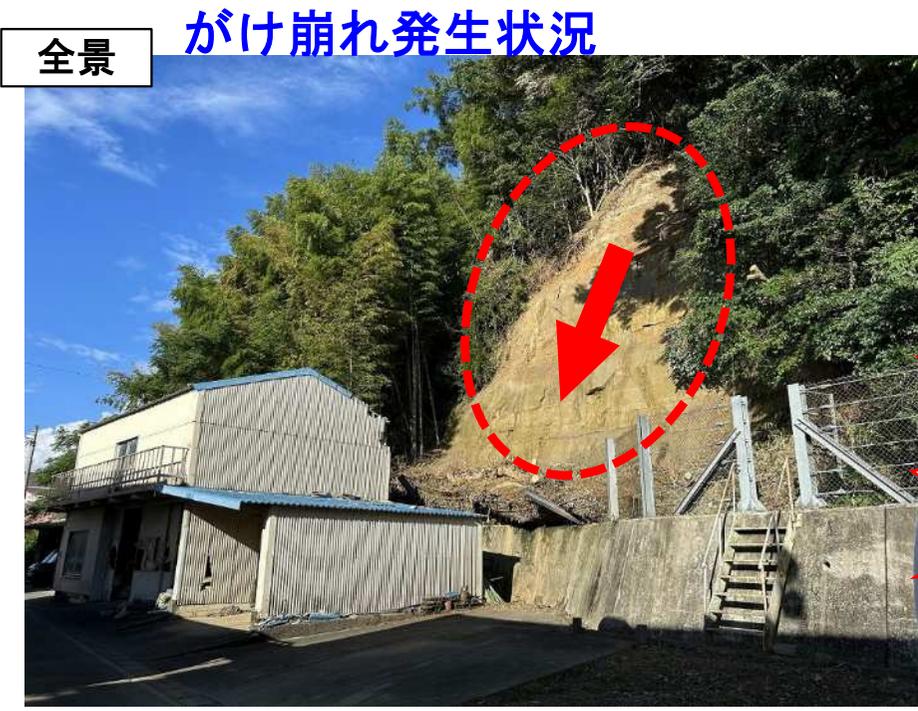
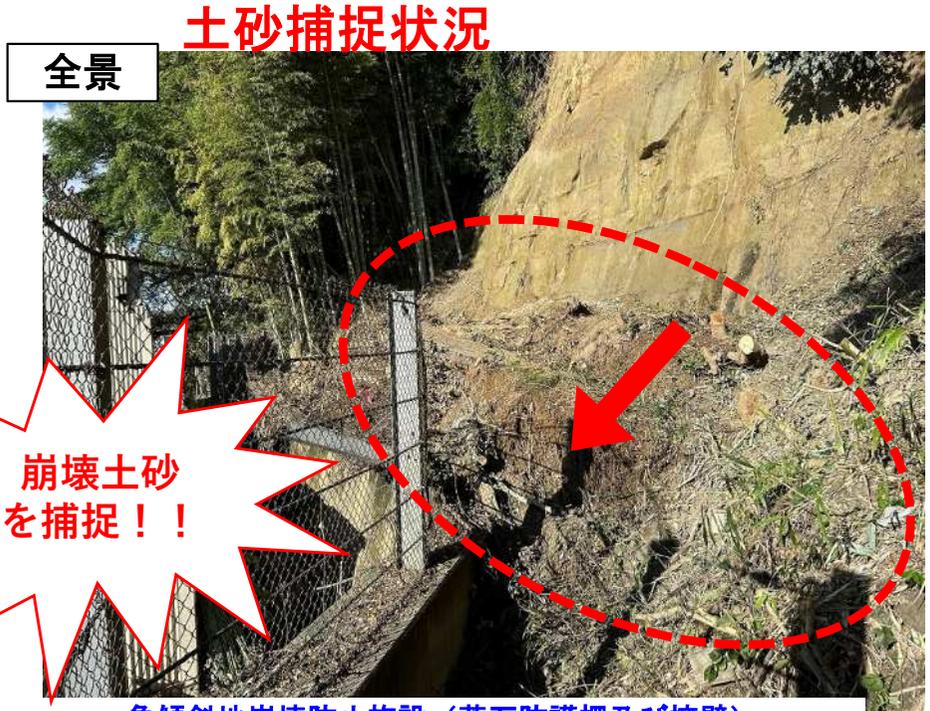
○令和6年8月22日から26日の台風第10号により、がけ崩れが発生したが、県が整備した急傾斜地崩壊防止施設により崩壊土砂を捕捉し、人家等への被害を未然に防止した。

発生日 : 令和6年8月30日 (12時00分)  
 降雨状況 : 連続雨量 134mm (8月26日22時 ~ 27日17時)  
 時間最大雨量 34mm (8月26日23時 ~ 24時)  
こひとみなかぐみ はままつし ちゅうおうく こひとみちよう  
 発生箇所 : 「古人見中組」 静岡県 浜松市 中央区 古人見町  
 捕捉量 : 約10m<sup>3</sup>

急傾斜地崩壊防止施設 (落石防護柵及び擁壁)
