# 【施設効果事例】佐浜町\_急傾斜地崩壊防止施設 (静岡県浜松市中央区佐浜町)

○令和6年8月22日から26日の台風第10号により、がけ崩れが発生したが、県が整備した急傾斜地崩壊防止施設により崩壊土砂と倒木を捕捉し、人家等への被害を未然に防止した。

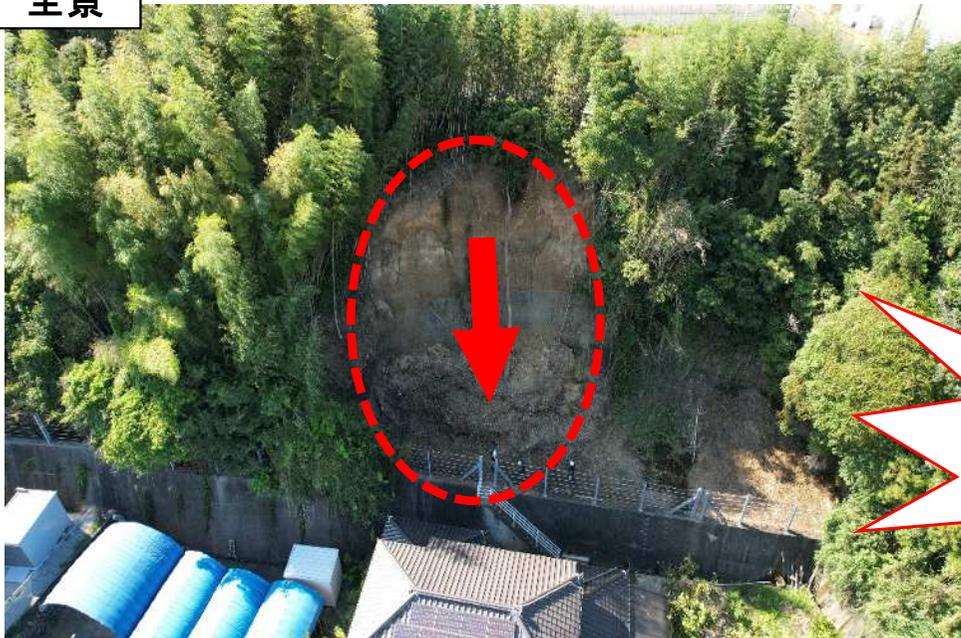
全景

### がけ崩れ発生状況

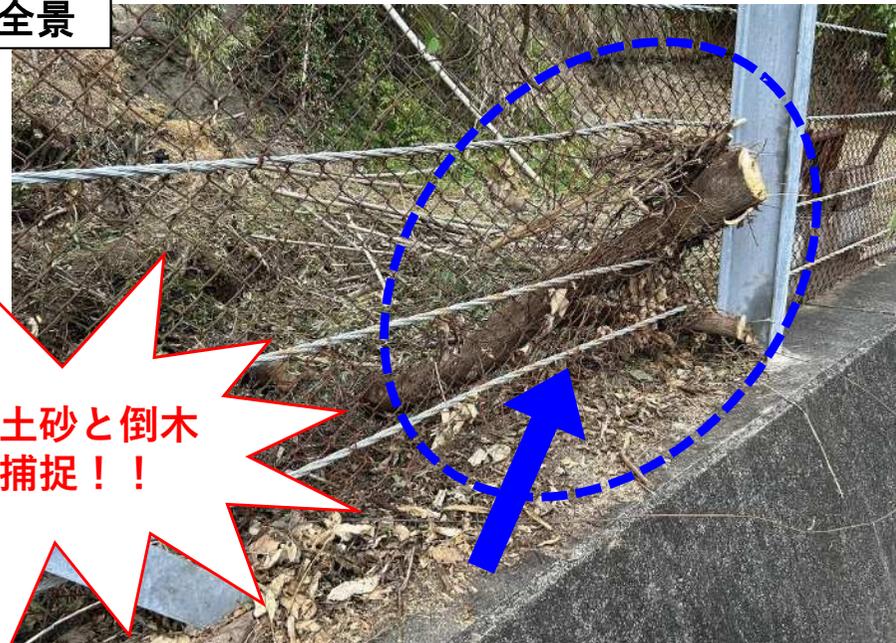
### 土砂捕捉状況

崩壊土砂と倒木  
を捕捉！！

急傾斜地崩壊防止施設 (落石防護柵及び擁壁)
