第7回  
巴川遊水地第4工区水質浄化対策  
フォローアップ委員会

委員会資料

令和4年3月14日（月） 14：00～  
静岡県 静岡土木事務所

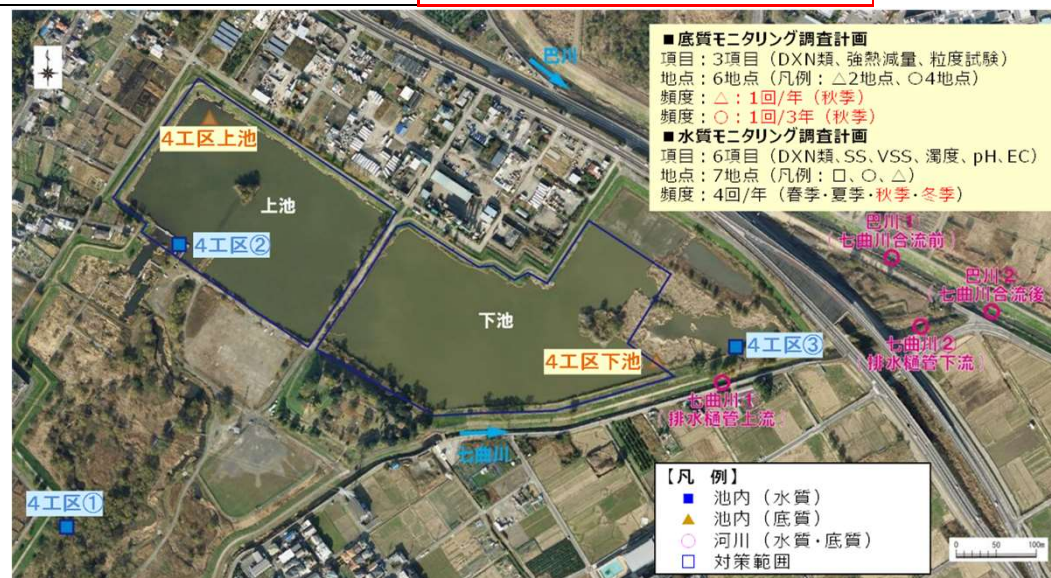
- ・DXN類は、R3年度調査においても基準超過した（4工区②、③、七曲川①、②、巴川②）。
- ・SS-DXN相関図では、4月調査の4工区②、③にて相関性が低い結果は一時的なものであった。

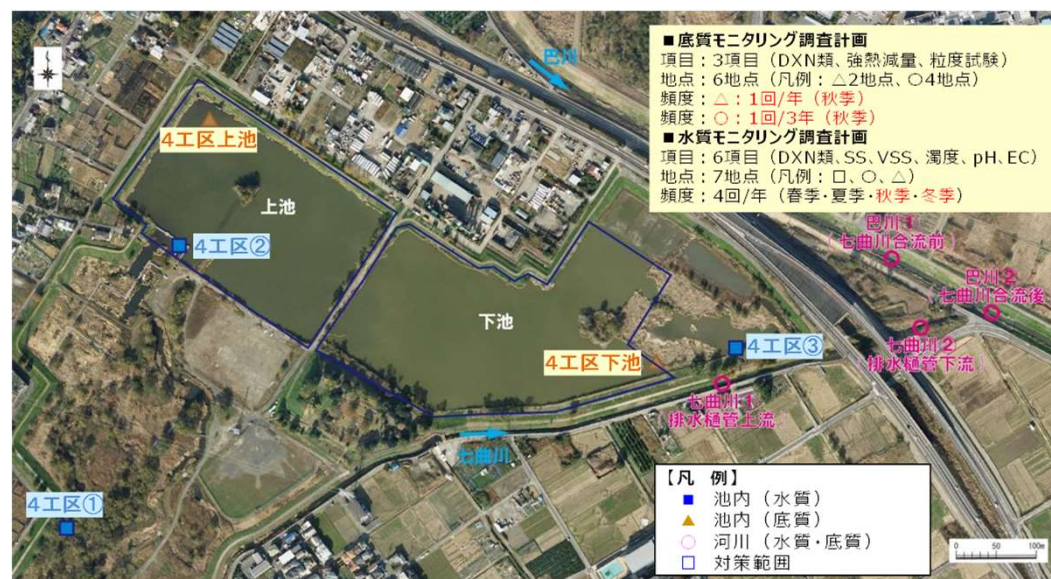
・底質のDXN類は、4工区及び周辺河川（七曲川、巴川）において浄化対策以降継続して環境基準に適合している。

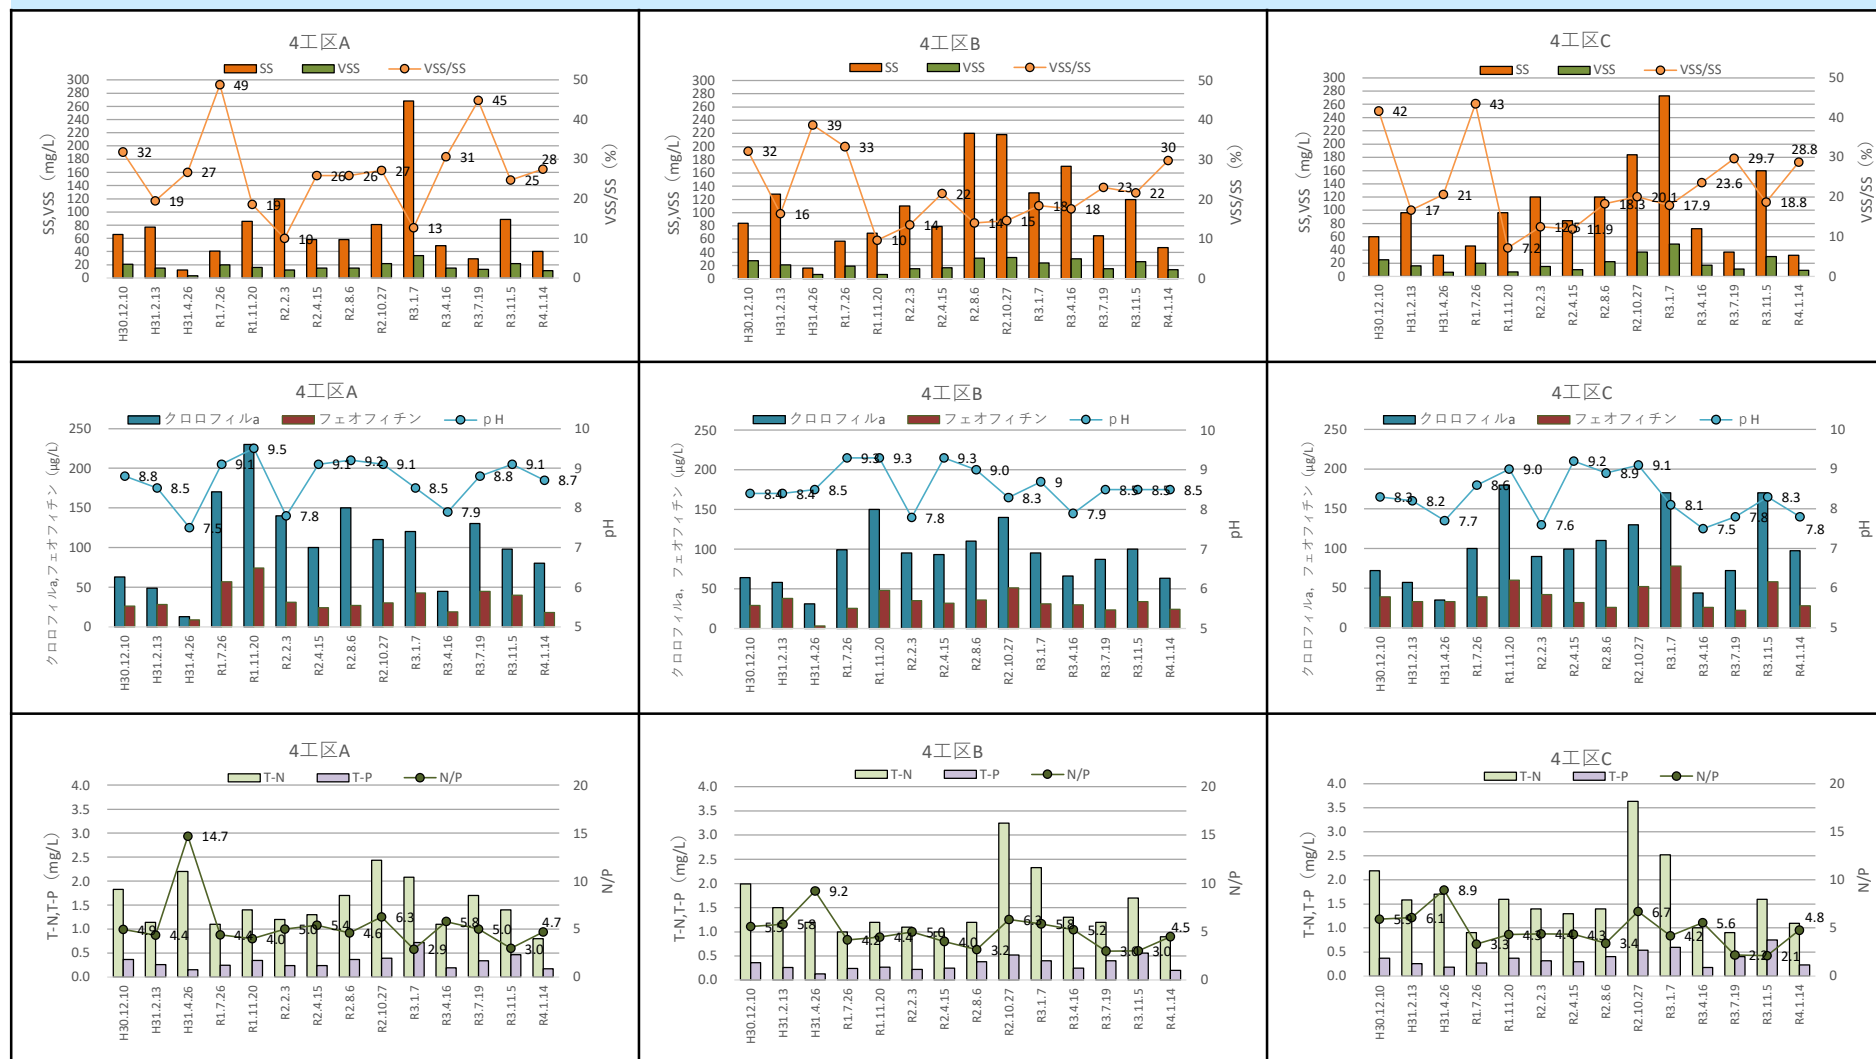
#### (1) モニタリング結果（H30.12冬季～R4.1冬季）：通年比較

- ・ 植生復元の効果を示す有意な関係性は、現時点において見られない。
- ・ SSに対する内部生産の寄与を把握するため、今後も継続的に調査を実施し、データを蓄積する。

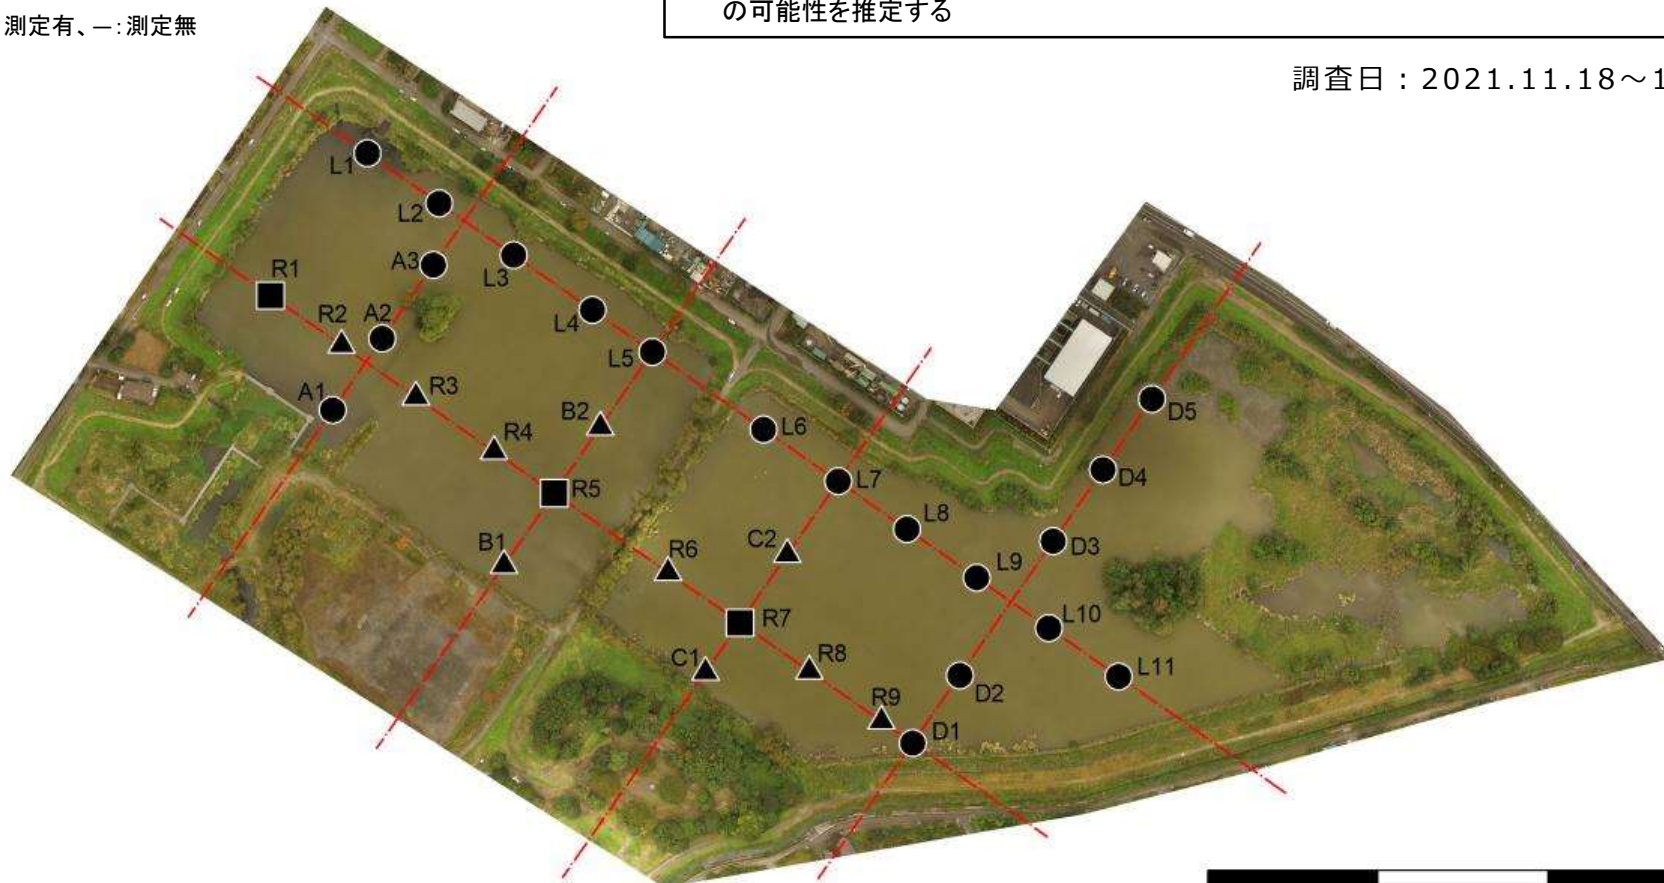
調査地点図

目的…4工区内のSS分布状況を把握し、SS上昇の理由を推定する

…●：SS濃度分析+SS内のカルシウム組成(%、ICP分析)の測定

19地点 (縦断方向11地点、横断方向3地点+5地点) × 1回

…■：SS濃度分析 3地点(縦断方向3地点) × 1回

…▲：濁度(センサー)のみ 10地点(縦断方向6地点、横断方向2地点+2地点) × 1回

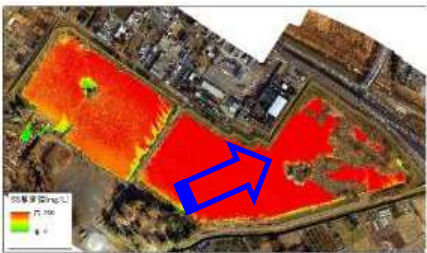
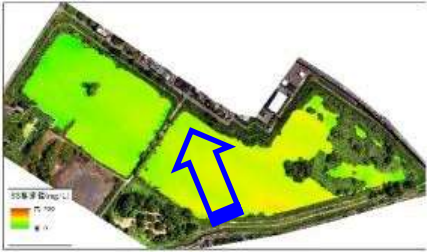
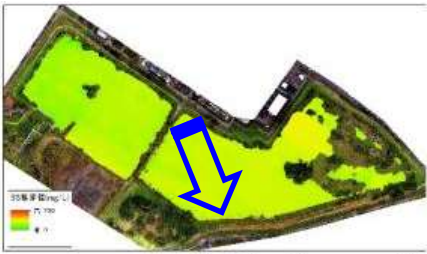
- ・R3.1.7（冬季）は、他の調査回と比較し、池全体でのSS濃度が高く、平均風速と最大風速が大きい。
- ・R3.7.30（夏季）とR3.10.21（秋季）は、風向とSS濃度分布との関連性が見られない。
- ・冬季（R3.1.7）に下池北側のSS濃度が高い分布は、風向・風速の影響が要因の一つと推定される。

下池北側のSS濃度が高い分布は、  
風向・風速の影響が要因の一つと  
推定される

各調査時の水位は、ほぼ同じ

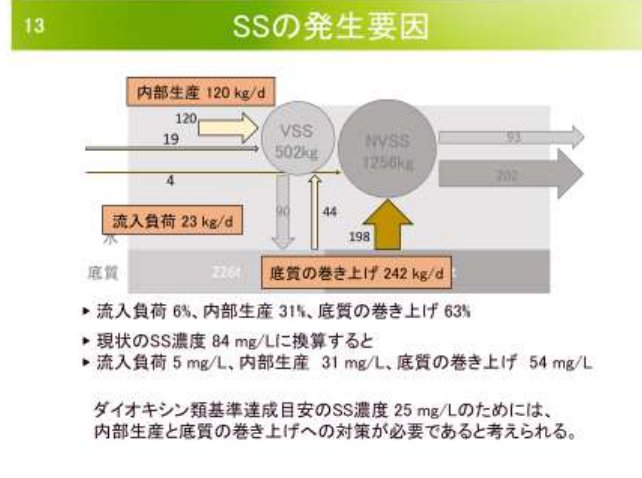
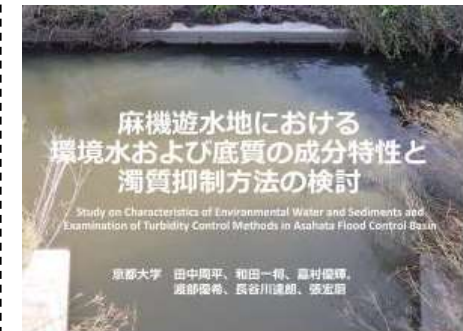
#### (2) SS成分の収支モデル

(H31年度  
京都大学 成果より)

※. 調査日: 2017年12月14日  
(静岡気象台データ…快晴、平均風速3.3m/s)

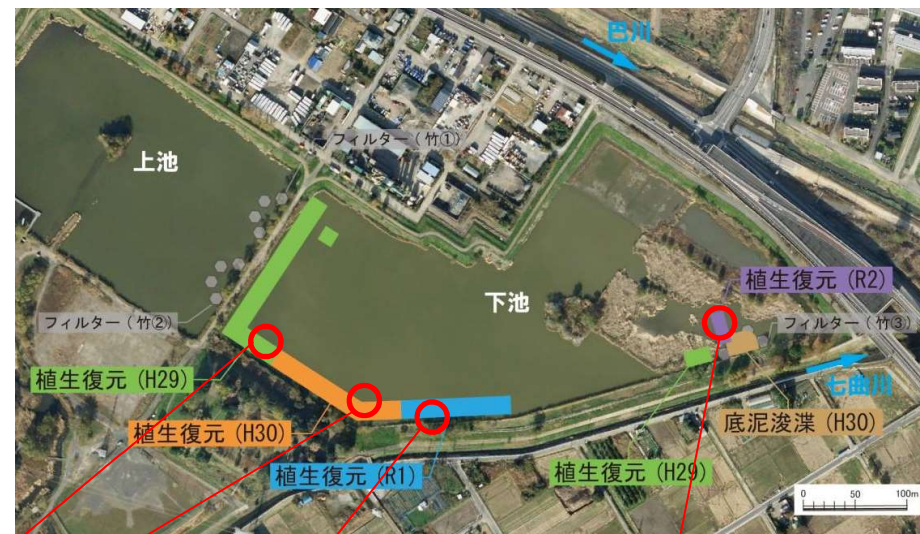
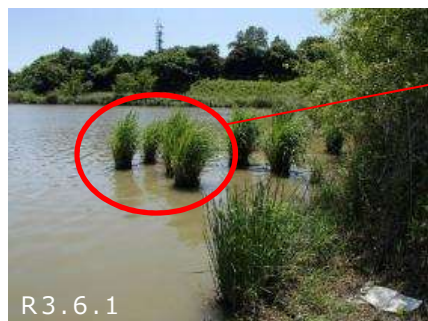
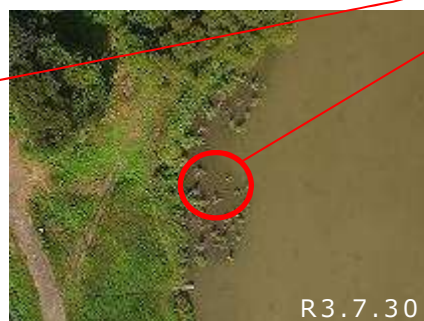
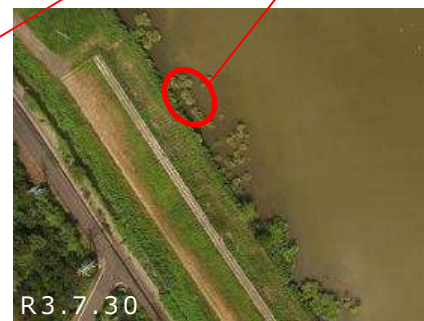
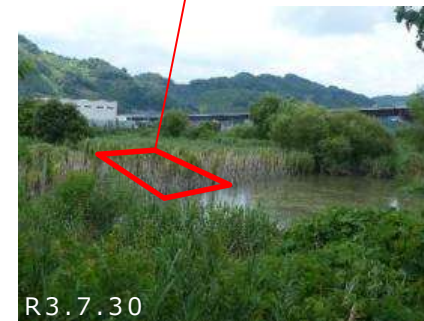
### (2) 工法検討：① 植生復元による対策工法の改善策（植生土壌の改良）

- ・各年度の植生復元実施済箇所を対象に、部分的に土壌改良を行う（植生復元箇所の全面を土壌改良しない）
- ・土壌改良を行わない部分と生育状況の比較を行いながら、植生土壌改良の効果を確認し、適宜改善する → 実施検証
- ・対策工法の費用… 1 m<sup>2</sup>当り施工費：400円/m<sup>2</sup>（材工+諸経費）  
植生復元の実施済面積：約3,000m<sup>2</sup>

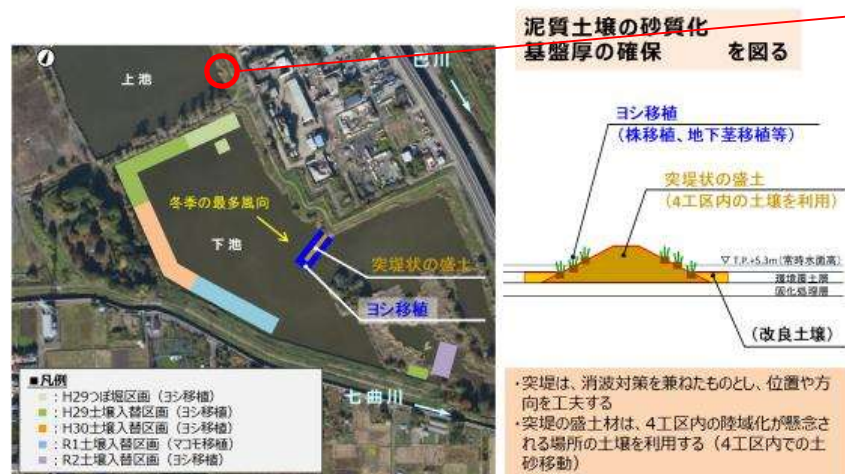
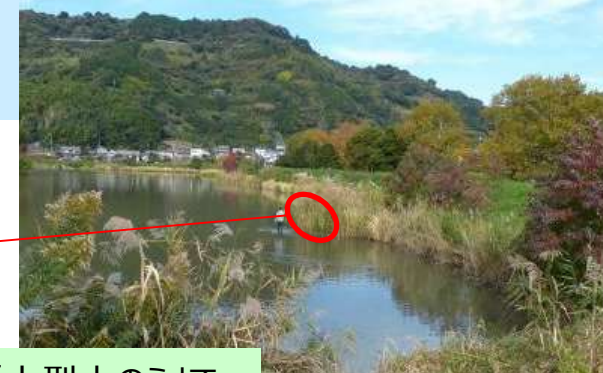
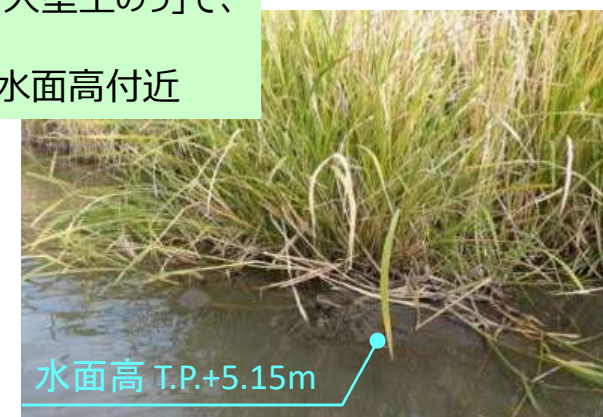
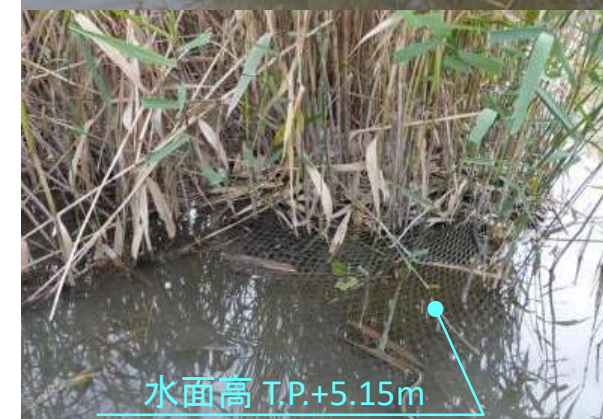
(5) 植生復元による対策工法の改善策 (突堤状の盛土による植生基盤)

R3.11.19(植物社会学的調査時)

- ・合成繊維系網地の「大型土のう」で、ヨシやマコモが生育
- ・根元の高さは、常時水面高付近

- ・大型土のうを用いた植生基盤の造成について実施検証を行う  
(充填材料で通水性やpH等を調整)  
(植栽場所の水深を変える)  
(大型土のうは、クレーン作業可能で施工性優れる)

- ・対策工法の費用…土のう1個当りの費用：35,000円/個 (材工+諸経費)  
ア.突堤延長20m：20m÷1.9m×1列≒10個/箇所  
(突堤は、水の滞留箇所を増加させる可能性がある)  
イ.下池の水際800m(植生復元の内側)：800÷1.9m×1列≒420個

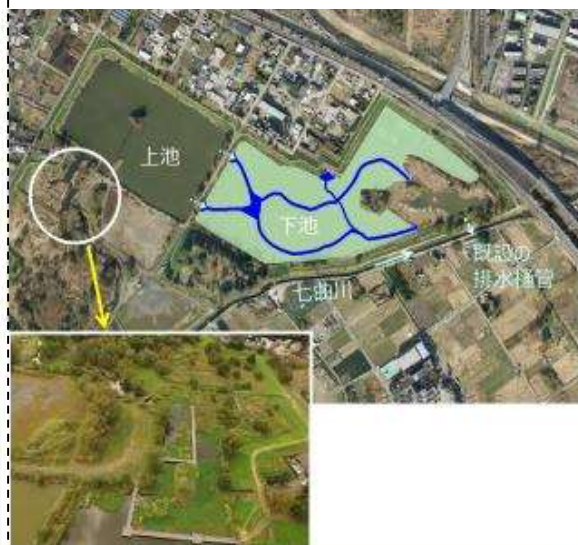
### (2) 工法検討：④新たな自然環境の創出

- ・下池を対象。
- ・TP.5.3まで埋土を行い、部分的に小川を流すようなイメージで、湿地環境を創出する。

- ・埋め土に用いる土壌のDXN類濃度や植生の埋土種子のなどに注意する。
- ・対策工法の費用…埋め土1m<sup>3</sup>当りの費用：3,000円/m<sup>3</sup>（材工+諸経費）  
下池の水面面積約56,500m<sup>2</sup> × 埋め土厚0.25m ≒ 14,000m<sup>3</sup>

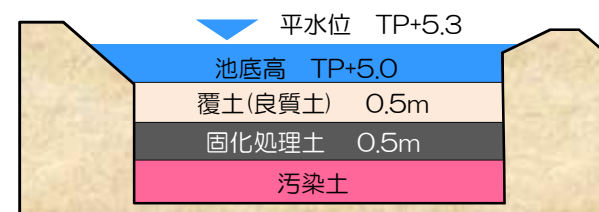
#### 現 状

#### 新たな自然環境の創出

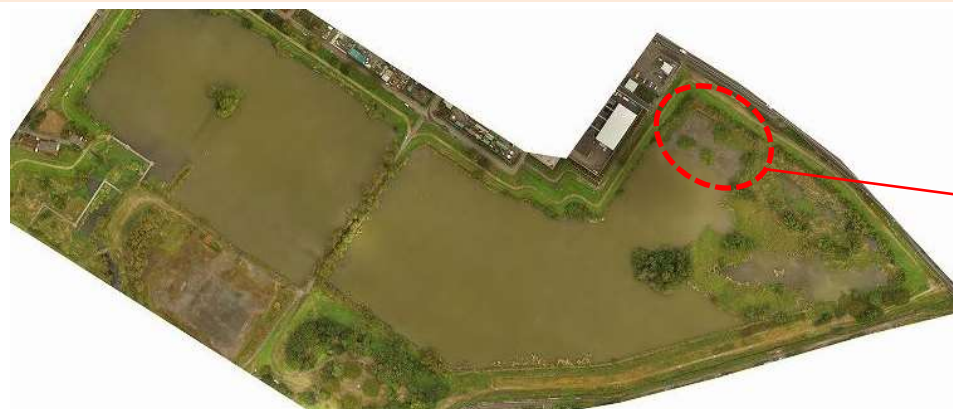
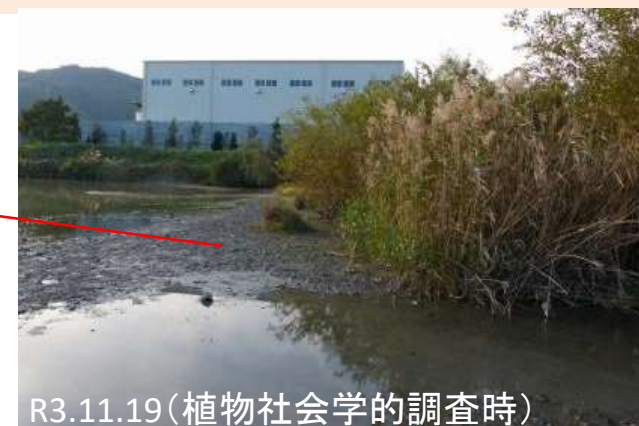
## 期待される効果：緑地の増加 の事例（令和3年秋季の低水位時の状況）

・低水位が長期間続いた時に、陸域となった場所において、自然発生で新たな植生が面的に発芽

撮影日前までの48日間において

- ・水位T.P.+5.20m以下の日数 … 44日
- ・水位T.P.+5.15m以下の日数 … 30日
- ・最低水位 … T.P.+5.10m（5日）

R3.11.19(植物社会学的調査時)
