静岡県沼津市における不法投棄事案に係るモニタリング結果等について

○ (正) 伊藤静¹⁾、(正) 島岡隆行²⁾、岩堀恵祐³⁾、(正) 小野雄策⁴⁾
1) 静岡県廃棄物リサイクル課、2) 九州大学、3) 宮城大学、4) 無所属

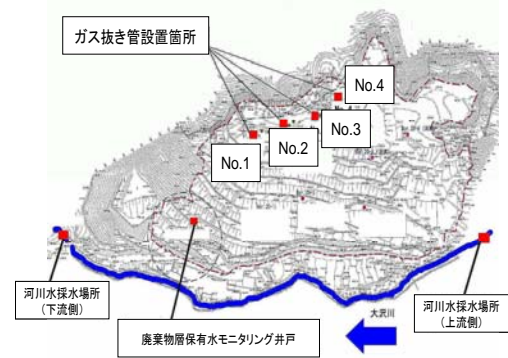
図1 不法投棄現場概要図

不法投棄現場の概要図を図1に示す。不法投棄現場において、廃棄物の分解に伴いガスが発生していることから、過去に地表面からガスの発生が認められた地点に、4つのガス抜き管(孔径52.9mm)を設置した。ガス抜き管設置箇所付近の廃棄物組成を表1に、ガス抜き管の断面図及びガス採取位置を図2に示す。4つのガス抜き管の深さは6～18mとばらつきがあり、それぞれ自然地盤付近に到達するまでとなっている。なお、ガス採取位置はいずれグラウンドレベルである。

また、廃棄物層保有水の水質を検査するため、不法投棄現場内の南東側にモニタリング井戸を設置した。さらに、不法投棄現場の表流水の影響を評価するため、近接河川の上流部及び下流部で採水した。
