番 号	4	令和2年度公共事業事後評価調書				担当課名[ 森林保全課 ]	
事業名	治山事業（防災林造成事業）				事業主体	静岡県	
箇所名	シロワ ナカニシ ガワ ウガン 白羽（中西川右岸）				市町名	御前崎市	
事業概要							
事業の目的・必要性	防災林造成事業 ：治山施設の適切な配置と森林の造成により、海岸部における風害、飛砂の害、潮害等の防備を図る。 保全対象の人家等への災害を防備する海岸防災林の基礎地盤の安定を図るため、防潮施設を整備する。						
受益面積	13.4ha	採択年度	平成19年度	完了年度	当初	平成24年度	
					実績	平成26年度	
事業量	根固工：延長1,121m 止水保護工：延長608m						
施設の利用状況や被害軽減効果 等							
前回	事業費	事業期間		施設の利用状況や被害軽減効果 等		B/C : 2.2	
	575百万円	平成20～24年度（5年間）		潮害軽減効果 608,591千円 海岸浸食防止効果 780,706千円		EIRR : -	
事後	事業費	事業期間		施設の利用状況や被害軽減効果 等			
	849百万円	平成20～26年度（7年間）		潮害軽減効果 608,591千円 海岸浸食防止効果 780,706千円			
差	事業費	事業期間		施設の利用状況や被害軽減効果 等			
	事業費が275百万円増加 (47.7%増)	事業期間が2年延長		・被災する恐れのある海岸防災林の延長が、 1,121mから0mに減少。 ・潮害軽減効果、海岸浸食防止効果を維持している。			
<ul style="list-style-type: none"> <li>防潮堤の一部が被災した平成21年の台風18号により、当計画地内の防潮堤基礎部にも著しい侵食がみられたことから、工法の再検討を行い、止水保護工を追加することで、防潮堤の基礎部の洗堀防止を図った。</li> <li>止水保護工の追加により、事業費、事業期間とも増加した。</li> </ul>							
事業の効果の発現状況							
○事業完了後、台風等に伴う度重なる波浪においても、防潮堤基礎部の侵食は見られず、海岸防災林の生育基盤として機能している。

# 防災林造成事業 白羽(中西川右岸) 位置図

平成20年度～平成26年度  
防災林造成事業  
御前崎市白羽(中西川右岸)

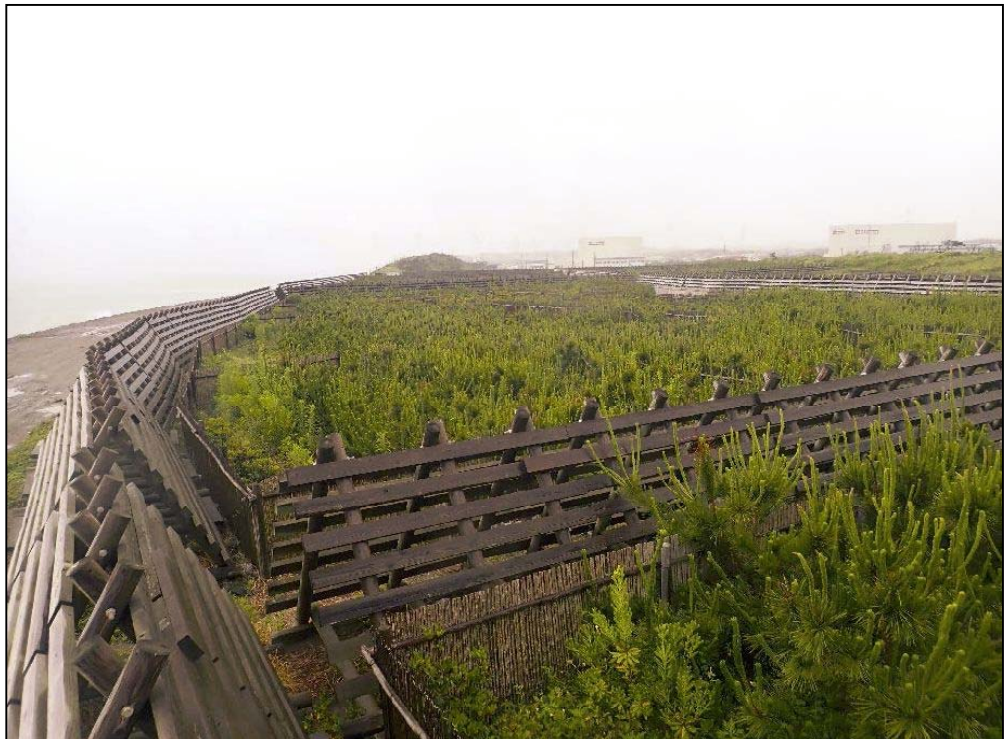
【根固工】  
【止水保護工】

- ・防潮堤基礎部の侵食が抑えられ、施設は安定している。
- ・防潮堤背面の土砂流出も見られず、植生基盤も安定しているため、今後植栽木が生育し、海岸防災林の機能発揮が期待できる。
- ・防潮堤背面で整備している海岸防災林（森の防潮堤）の基礎として、効果を発揮している。
- ・根固工の嵩上げにより防潮堤への波の衝撃が抑えられていることから、防潮堤の耐久性が向上した。
