# 歩行者との接触事案の原因究明及び再発防止対策について

しずおか自動運転ShowCASEプロジェクト

静岡県交通基盤部

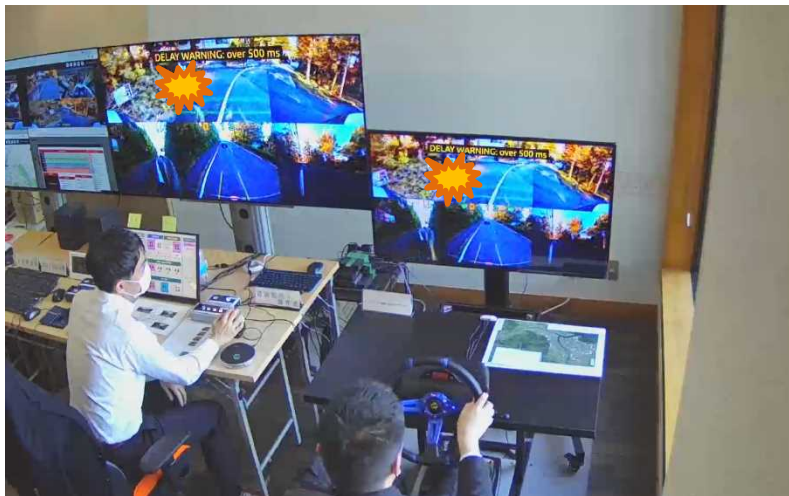
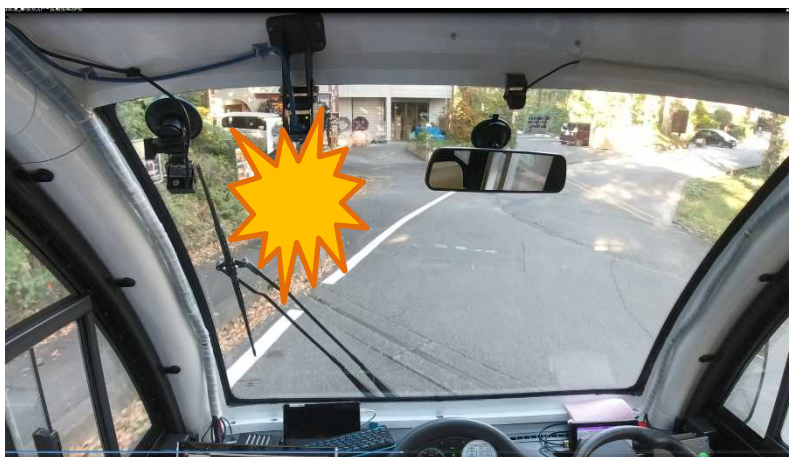
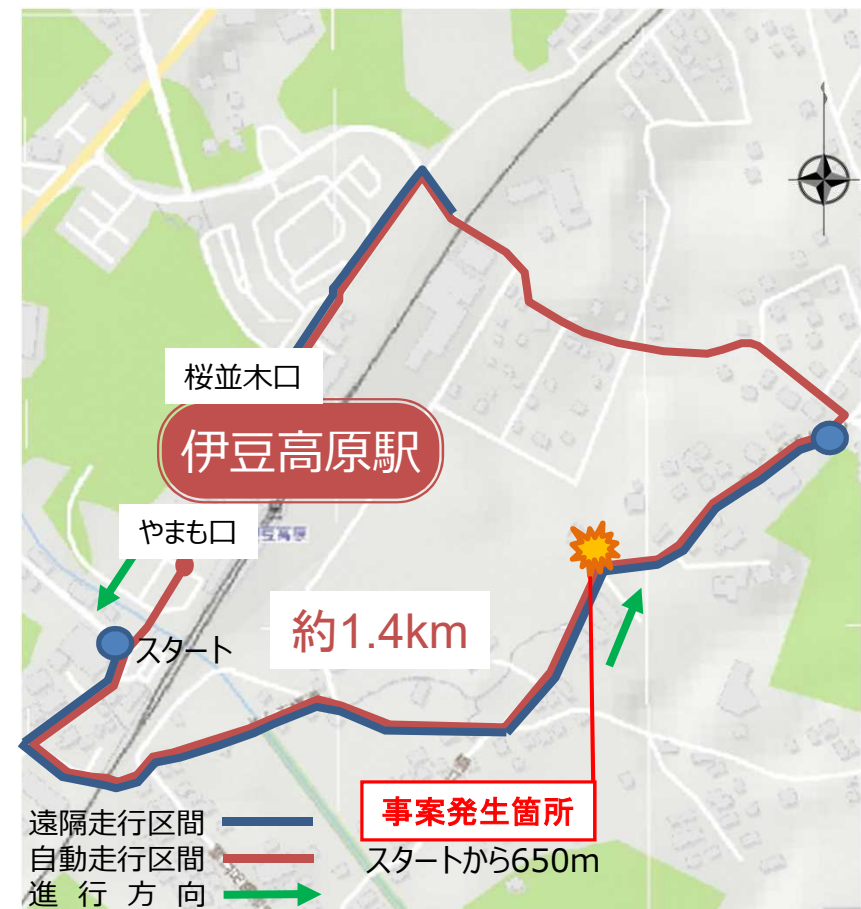
- ・下図赤線の経路、伊豆高原駅「やまも口」から「桜並木口」までの1.4km区間で公道審査を実施（青線部を遠隔走行）
- ・2台続けて審査を実施し、2台目の車両の審査中に事案発生

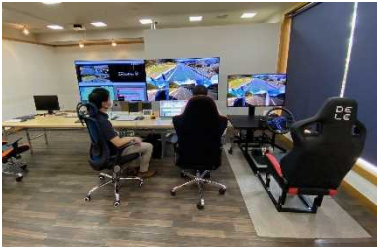
項目	内容
<p>①車両</p>    	<ul style="list-style-type: none"> <li>・ブレーキペダルの制御に用いるアクチュエーターが経年劣化から耐久性不足になり、ブレーキが働かず、制動力が発揮できなかった</li> </ul> <p>⇒<b>耐久性の低いアクチュエーターを採用していた</b></p>
<p>②システム</p>

<p>アクチュエーターメーカー立会のもと、 自動走行に適応する製品の選定・交換</p>
<p>②システム</p>

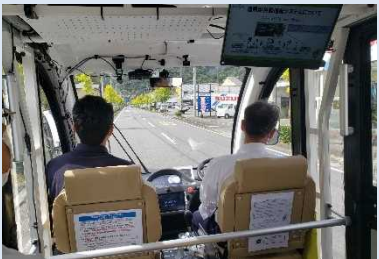
<ul style="list-style-type: none"> <li>・電波状況の悪化により、映像の乱れが発生した</li> </ul> <p>⇒<b>遠隔監視・操作側及び車両の保安要員がブレーキ装置の不作動を即時に把握できなかった</b></p>
<p>③運用</p>

<ul style="list-style-type: none"> <li>・ブレーキ装置不作動の兆候や自動運転システムの速度指示と車両の速度がずれた際に停止命令を発する</li> <li>・同時にブザーやランプ等で車両の運転手にも不具合が発生していることを通知</li> </ul>
<p>③運用</p>

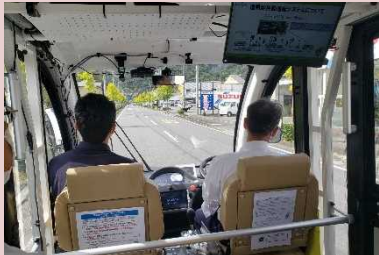
<ul style="list-style-type: none"> <li>・助手席の保安要員及び遠隔監視者が 非常停止ボタンの操作を行わなかった</li> </ul> <p>⇒<b>教育（非常時対応）が十分ではなく、緊急停止ボタンを操作する必要性は認識していたが、状況を即時に認識できなかったことから操作を行えなかった</b></p>

<ul style="list-style-type: none"> <li>・緊急時の運転手（遠隔・車両）の対応を明確化するよう、手順書に明記、運転手への教育及び訓練を徹底</li> <li>・事象発生地点と同様、速度の上昇しやすい急な下り坂（約5%以上）では、当面手動運転に切り替えて、走行する</li> </ul>
