事故周知・再発防止[平成28年度発生事例]

災害の種類	労働災害:巻き込まれ・挟まれ	工事区分	仮設構台工
事故内容	大型土のう移動中における指の挟まれ事故	被災者	年齢・性別 男性 ・ 38才
被災状況	左手小指切断		職業 土木作業員

□事故の概要: 平成28年8月5日(金) 8時55分

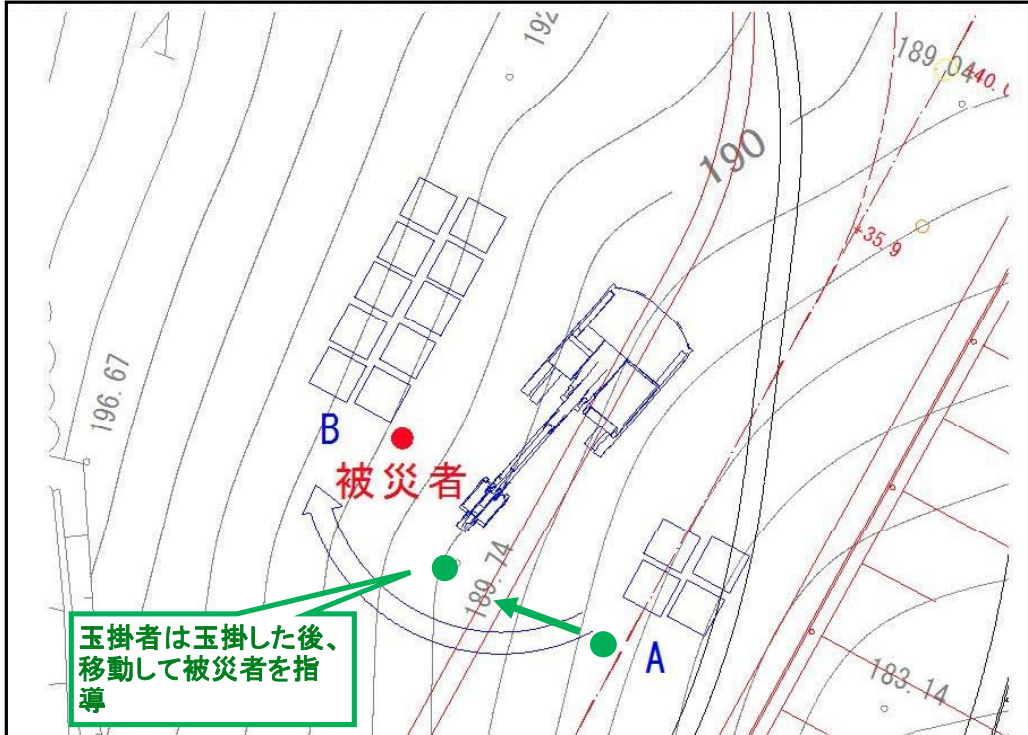
平面図

大型土のうの移動作業を3人で行っていた。(オペレーター・玉掛者(玉掛有資格者)・被災者(玉掛資格なし・玉掛者の指導を受け土のうから金具を外す作業)何個か動かすうちに合図が曖昧になり、バックホウのオペレーターがワイヤーを上げてしまったところ、被災者左小指が金具と大型土のうの帯に挟まり、左手小指を切断した。(骨には異常なし)

- ①-1 玉掛・玉外し作業者とオペレーターとの合図の確認を徹底し(それぞれの作業前にお互いに合図の確認をする)、オペレーターから見える位置での玉掛・玉外し作業を行い、ワイヤー等から完全に手を放した状態で手を上げる等オペレーターへ合図をする。
見えない位置で作業する場合は無線を使用して行う。
- ①-2 オペレーターは作業員から合図があるまでレバーから手を放しブームを動かさない。
- ②-1 元請会社の安全(事故調査)委員会により、事故原因・再発防止について会議を行う。
- ②-2 再発防止のために現場作業員を含め緊急安全協議会を開催する。
- ②-3 元請会社より下請け会社へ各種資格の取得の推奨。
- ③ 新規入場者教育の内容を工事進捗に合わせ更新・充実し、新規入場の人に現在の現場の状況をしっかり理解してもらった上で作業に入ってもらう。
- ④ KYを徹底する。

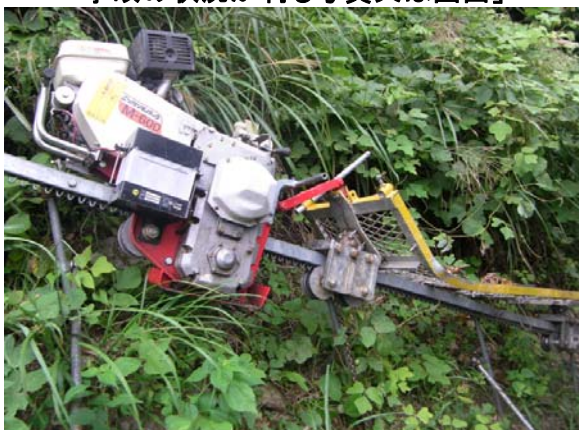
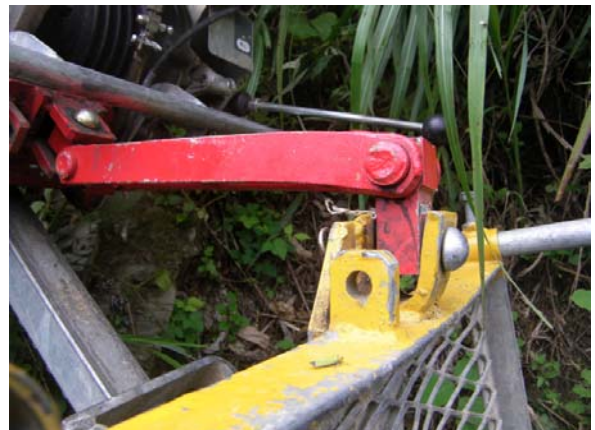
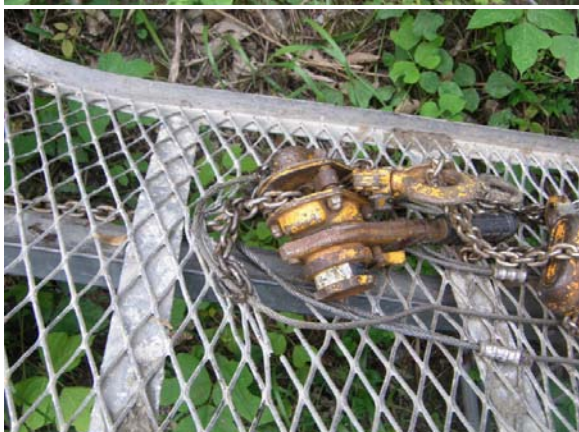
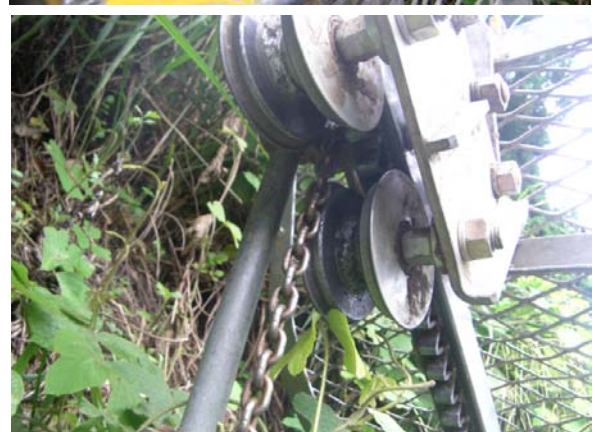
- 現場の状況 : モノレールで資材運搬作業時に発生した。
- 事故の概要 : 平成28年 8月20日(土曜日)
被災者は、モノレールで資材運搬時の帰りにレバーブロック3基を荷台に乗せ自らも乗車して次の荷物の運搬に向かった。途中レバーブロックの鎖が荷台網目から落下しレール支柱に絡まり急停車、本体と荷台の連結部に置いた左手が挟まれ受傷した。
- 安全対策の有無 : 朝のKY活動では、モノレール積荷方法は指導したが、安全指導不足だった。

- 問題点 : ①乗車禁止のモノレールに乗車した。
②荷台が網目状で落下の可能性があるのにレバーブロックをそのまま載せた。
③朝のミーティングでモノレールの危険性を指導しなかった。
- 防止対策 : ①-1モノレール乗車禁止の看板を3枚設置する。
①-2安全点検簿に誤ったモノレール使用をしていないかの項目を増やし毎日チェックする。
②レバーブロック等、荷台から落下する恐れのあるものは麻袋に入れ人力で運搬する。
③モノレール使用時には、朝のミーティングで乗車しないことを徹底し記録に残す。

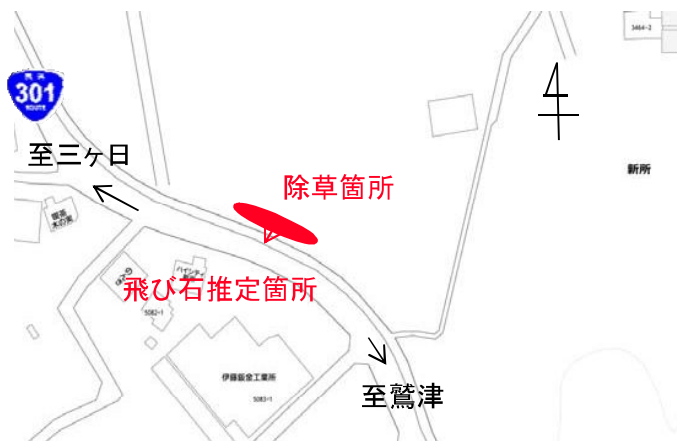
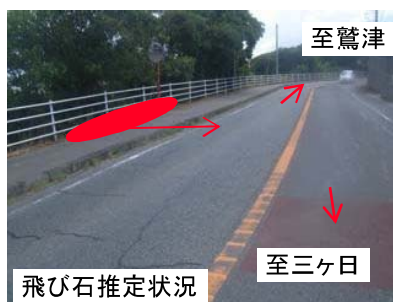
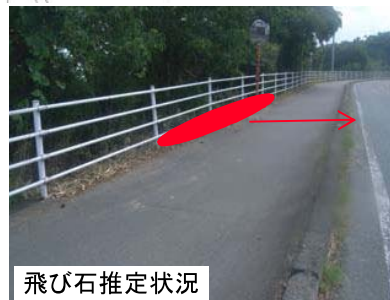
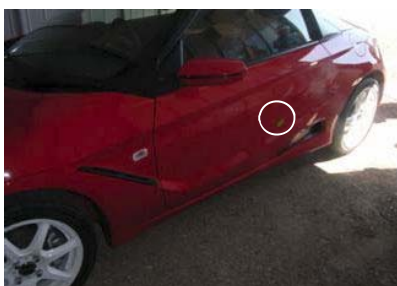
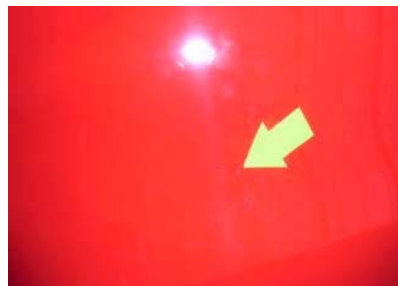
- 現場の状況：
（国）301号(湖西市新所地内)の道路除草作業
- 事故の概要：平成28年8月20日(土曜日) 9:20頃
歩道外側を除草作業中、車道までの距離があったため飛び石防護を怠り通過車両に損傷を与えた。
（契約上、飛び石対策を実施すべき箇所であった。施工計画書にもその旨記載あり）
- 安全対策の有無 無

- 問題点：①歩道外側の除草作業で車道との間に余裕があったため、飛び石防護を怠った
- 防止対策：①飛び石防護を確実に実施するよう、作業員全員に周知徹底させるため、毎朝のKYミーティングで確認するとともに記録に残す。
②防護ネットの作業員を必ず配置し、除草作業者と同時移動させる。

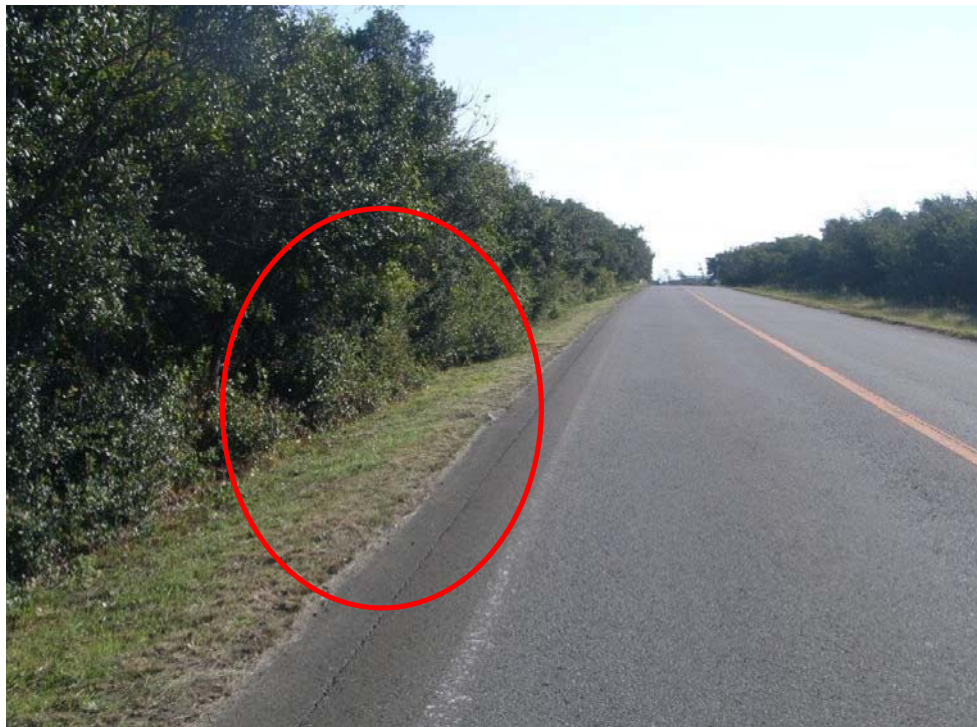
静 岡 側 を 望 む

- 現場の状況： 国道150号(掛川市浜野地内)の北側車線の除草作業中。
- 事故の概要： 平成28年11月3日(木) 午後3時00分頃
国道150号(掛川市浜野地内)の北側車線の除草作業中に、飛び石が東進中の軽乗用車のフロントガラスに当たり損傷した。
- 安全対策の有無： 飛び石防護対策を実施(防護板 900×1800 合板)

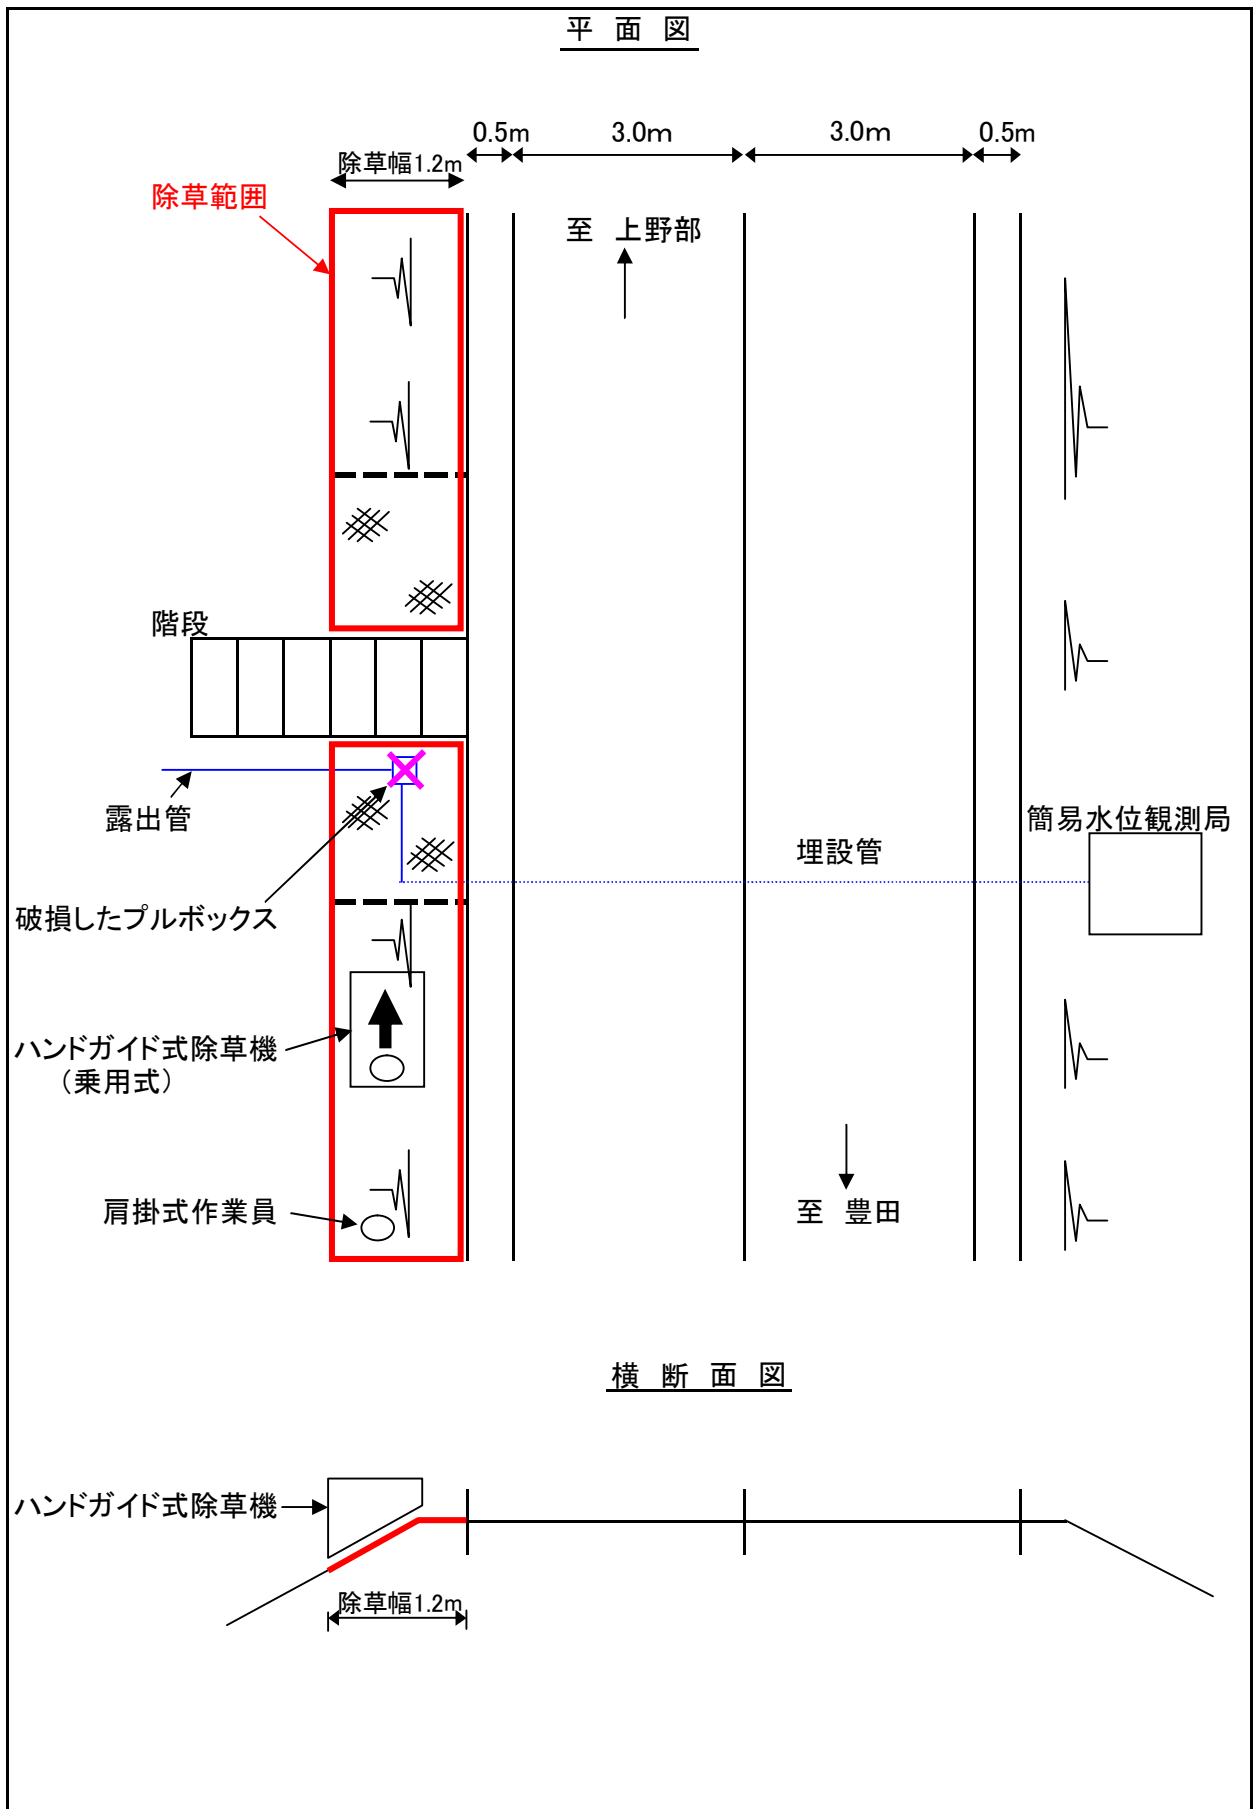
事故発生箇所・状況図面(事故時)

災害の種類	公衆災害：第三者物損事故	工事区分		道路除草
事故内容	除草作業時に堤外地側の法肩部分にある水位計施設の配管施設を破損	被災者	性別・年齢	
被災状況	プルボックス（配管ボックス）の破損		職業	
【災害の概要】 <input type="checkbox"/> 現場の状況： <input type="checkbox"/> 事故の概要： <input type="checkbox"/> 安全対策の有無：		<p>県道 343 号線（磐田市三家地先）の堤外地側の法肩部分を除草作業中</p> <p>平成 28 年 11 月 23 日（水）午後 3 時 30 分頃</p> <p>県道 343 号線（磐田市三家地先）の堤外地側の法肩部分をハンドガイド式草刈機の刃で国土交通省所有の簡易水位観測局のプルボックス（配管ボックス）を破損させた。</p>		
【再発防止策】 <input type="checkbox"/> 問題点： <input type="checkbox"/> 対策対応：		<p>【施工前】</p> <p>1－①施工前の位置の確認・把握が不十分であったこと。</p> <p>1－②作業員へ構造物位置等注意箇所の伝達が不十分であったこと。</p> <p>【作業時】</p> <p>2－①施工手順の徹底が不十分であった。</p> <p>2－②草の繁茂により構造物箇所が不明瞭であったこと。</p> <p>【作業前】</p> <p>1－①事前調査にて既存構造物の位置を目視確認し記録する。</p> <p>1－②構造物の位置について就業時前のミーティング・KY 等で周知する。</p> <p>【作業時】</p> <p>2－①事前調査にて確認した構造物の周囲（構造物前後+2m程度）は手作業にて草刈を先行し、距離表や階段・護岸構造物などを露出させ、前後にポール等を設置し遠方から明瞭に確認できるようにした後、ハンドガイド式草刈機を使用する。</p> <p>2－②ハンドガイド式草刈機の使用に当っては、機械前方に補助員を配置し、未確認の障害物等が発見された場合に直ちに機械を止められるような対策を講じる。</p>

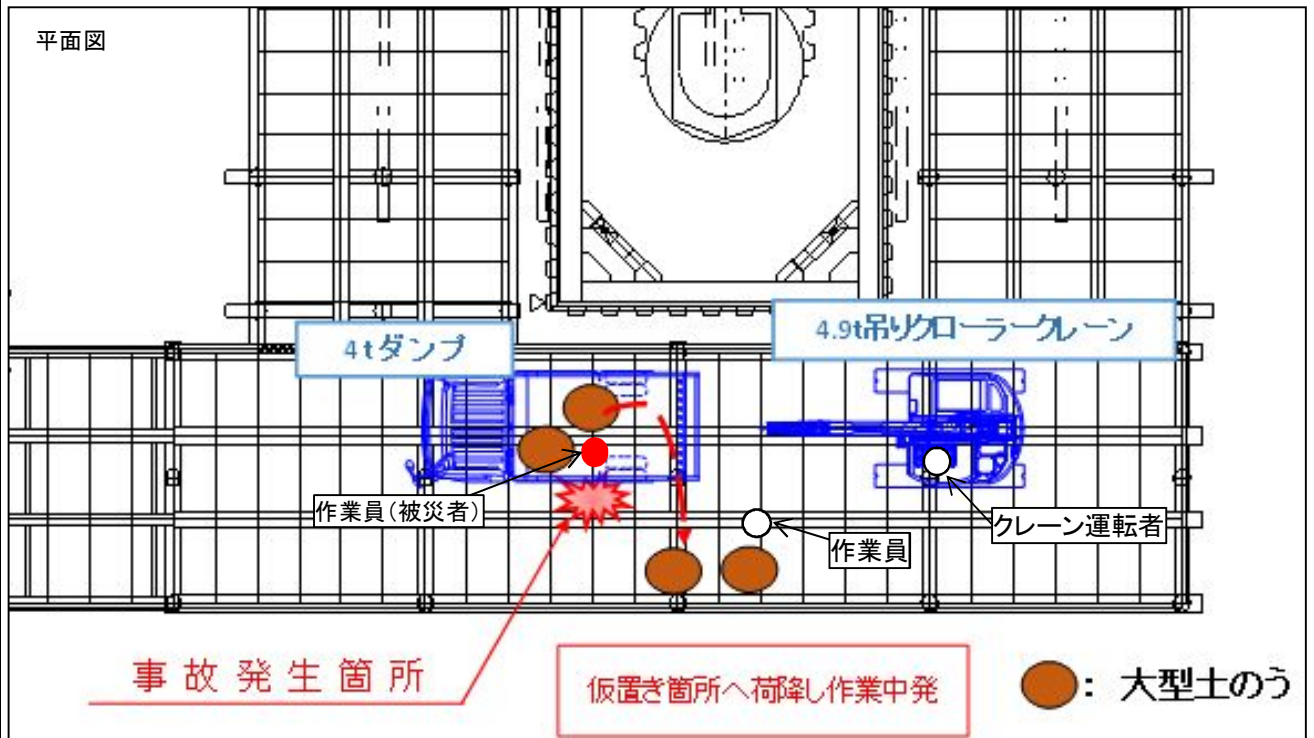
事故発生時状況写真

災害の種類	労働災害：墜落	工事区分	橋梁補修工
事故内容	4tダンプ荷台から転落	被災者	性別・年齢
被災状況	骨盤骨折(ひび)		男性・66歳
		職業	作業員
〔災害の概要〕			
<p>□現場の状況： 三園橋P2橋脚において耐震補強工事を行うためP2橋脚仮締切工が完了し水替工施工後のアンカー削孔の準備工として、フーチング周囲の足元の整地・埋戻し作業を行っていた。</p> <p>□事故の概要：平成28年12月22日(木曜日) AM 10:30頃 整地のため使用する土砂を大型土のうに詰めクローラークレーン4.9t吊にて4tダンプの荷台から、仮棧橋上へ仮置きするため荷下ろし作業を行っていたが、荷台上で玉掛け作業を行っていた作業員が、地切りをした際に、振られた大型土のうに接触しバランスを崩し、4tダンプ荷台(高さ約1.0m)より仮棧橋覆工板上に右側お尻から転落した。</p> <p>□安全対策の有無 無し 転落防止措置がなされていなかった。</p>			
〔再発防止策〕			
<p>□問題点：①. 玉掛け者が吊荷に近い場所にいる状態であった。 ②. 荷台上の作業場所が狭い状態であった。 ③. 荷台上より容易に昇降する設備が設けられていなかった。 ④. 玉掛け者が適切な資格者ではなかった。 ⑤. クレーン運転者との目視による合図の確認が不明瞭であった。 ⑥. 玉掛け者が荷下ろし場所への旋回方向にいる状態であった。</p> <p>□防止対策：①.クレーン運転者は操作前に近くに作業員がいないことを確認してから地切り等吊り上げや吊り下げ操作を行う。 (作業日の安全巡視時に再発防止対策項目を設け徹底されているか確認をする。)</p> <p>②、③、⑥.移動式足場や専用足場などの手摺付作業床を荷台横の荷下ろし時の旋回方向とならない安全な箇所へ設置し玉掛け後は、作業床へ退避してから吊り上げ作業を行う。(荷台上に作業員がいない状態とする。) また、荷台への昇降には移動式足場や専用足場使用し、飛び降りたり等の不安全行動をさせないよう朝礼時に繰り返し指導し徹底させる。 (作業日の安全巡視時に再発防止対策項目を設け徹底されているか確認をする。)</p> <p>④.作業前に作業内容に関する必要資格について確認を徹底し、有資格者による作業を徹底させる。 (現場入場者の作業員資格証写しを提出させ保管し確認する。)</p> <p>⑤.クレーン作業時の目視による合図方法を統一させ(現場内に明示する)、クレーン運転者は合図があるまで操作をしないよう作業前に繰り返し指導し徹底させる。 (作業日の安全巡視時に再発防止対策項目を設け徹底されているか確認をする。)</p> <p>⑤.作業員同士のコミュニケーションの向上を図りお互いに危険な箇所、行動等を注意し合える作業環境を作るため、朝礼時に肩もみ運動を実施する。</p>

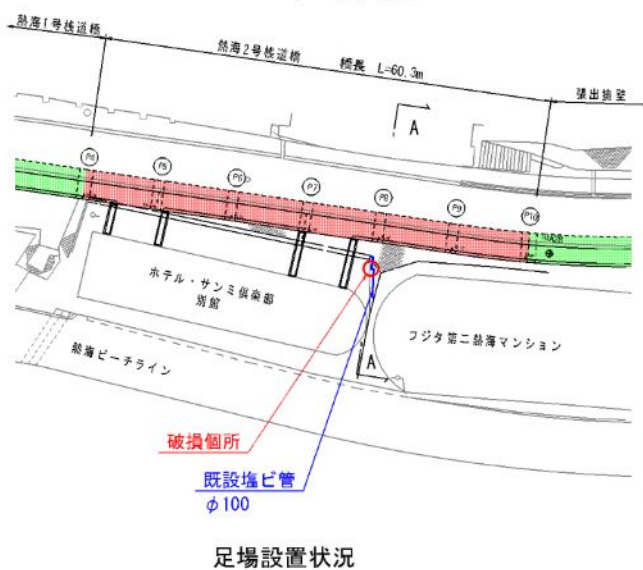
平面図

設置していた仮設の単管足場の撤去において、撤去作業中に単管パイプを落としてしまい、石積法下端部に添架している排水管（現在不使用）を破損させた。

現場は2mの単管パイプを中段の足場板に仮置きし、4mの単管パイプを単管足場に立掛けてある状態であった。この4m単管パイプの撤去時に仮置きしていた2mの単管パイプに接触し、落下させ、既設塩ビ管を破損させた。

足場の撤去作業において中段での仮置きをせず、全ての資材は作業員により確実に下方へ手渡しする。
足場撤去範囲にある配管類にはスポンジ状のカバーを取付け、資材の落下、衝突による破損を防ぐ。
