事故周知・再発防止〔平成 28年度発生事例〕

災害の種類	公衆災害：物損事故	工事区分	トンネル修繕工事	
事故内容	裏込め注入施工中に、トンネル建設時における既存裏込め注入孔と思われる箇所より、裏込めモルタルが規制内に落下飛散し、通行中の自動車の側面及びバイクの側面に飛散付着した。	被災者	性別・年齢	男性、40歳位
			職 業	会社員 乗用車
			性別・年齢	男性、65歳位
			職 業	会社員 乗用車
			性別・年齢	男性、35歳位
職 業	会社員 中型バイク			
被災状況	・自動車の片側側面にモルタル付着したが、洗車にて除去 ・バイクの側面及び運転者の衣服にモルタル付着したが、洗車及び衣服のクリーニングにて除去			
【災害の概要】				
□現場の状況：静岡県西伊豆町安良里地内 (新安良里トンネル内:松崎側トンネル坑口より 199m付近)				
□事故の日時：平成 29年 1月 19日 (木曜日) 発生時刻 13時05分頃				
□工事名：				
□工期：平成28年10月1日～平成29年3月15日				
新安良里トンネル内、松崎側トンネル坑口より 199m付近(23～24スパン)において、アーチセンター付近の裏込め3次注入作業中、突然モルタルが吹き出し車線規制内に落下、飛散し走行中の自動車(2台)及びバイク(1台)の側面にモルタルが付着した。 裏込め注入作業に際しては、予期せぬ箇所からのリーク(漏出)がないか、懐中電気等の照明器具を用いて覆工スパンの継ぎ目及びひび割れ部からの漏出が無いかを作業員2名が監視していた。 漏出に気付いた注入作業の作業員は、直ちに注入作業を止めるとともに、近くにあったウエスを使い、手で漏出孔を抑えて、さらなる漏出を止めた。(漏出量は約100リットル程度) 裏込め注入材の漏出が止まるまで、約30分程度その状態で押さえ漏出が止まったのを確認した後、閉塞プレートによる閉塞処置を行った。 漏出箇所は、注入作業孔より7.5m松崎側に離れたセンター付近に位置するモルタルで閉塞されていた既存注入孔からであり、等間隔に配置されておりトンネル新設当時に施工されたものと思われる。 直ちに、担当監督員及び現場代理人と警察署員で、現場に行き、現場検証を行った。 警察署の見解は、適正に規制が行われていることを確認し、交通事故ではないとの見解を得た。 又、被災者との物損の示談も済んでいるのであれば、交通事故ではないとの見解であった。

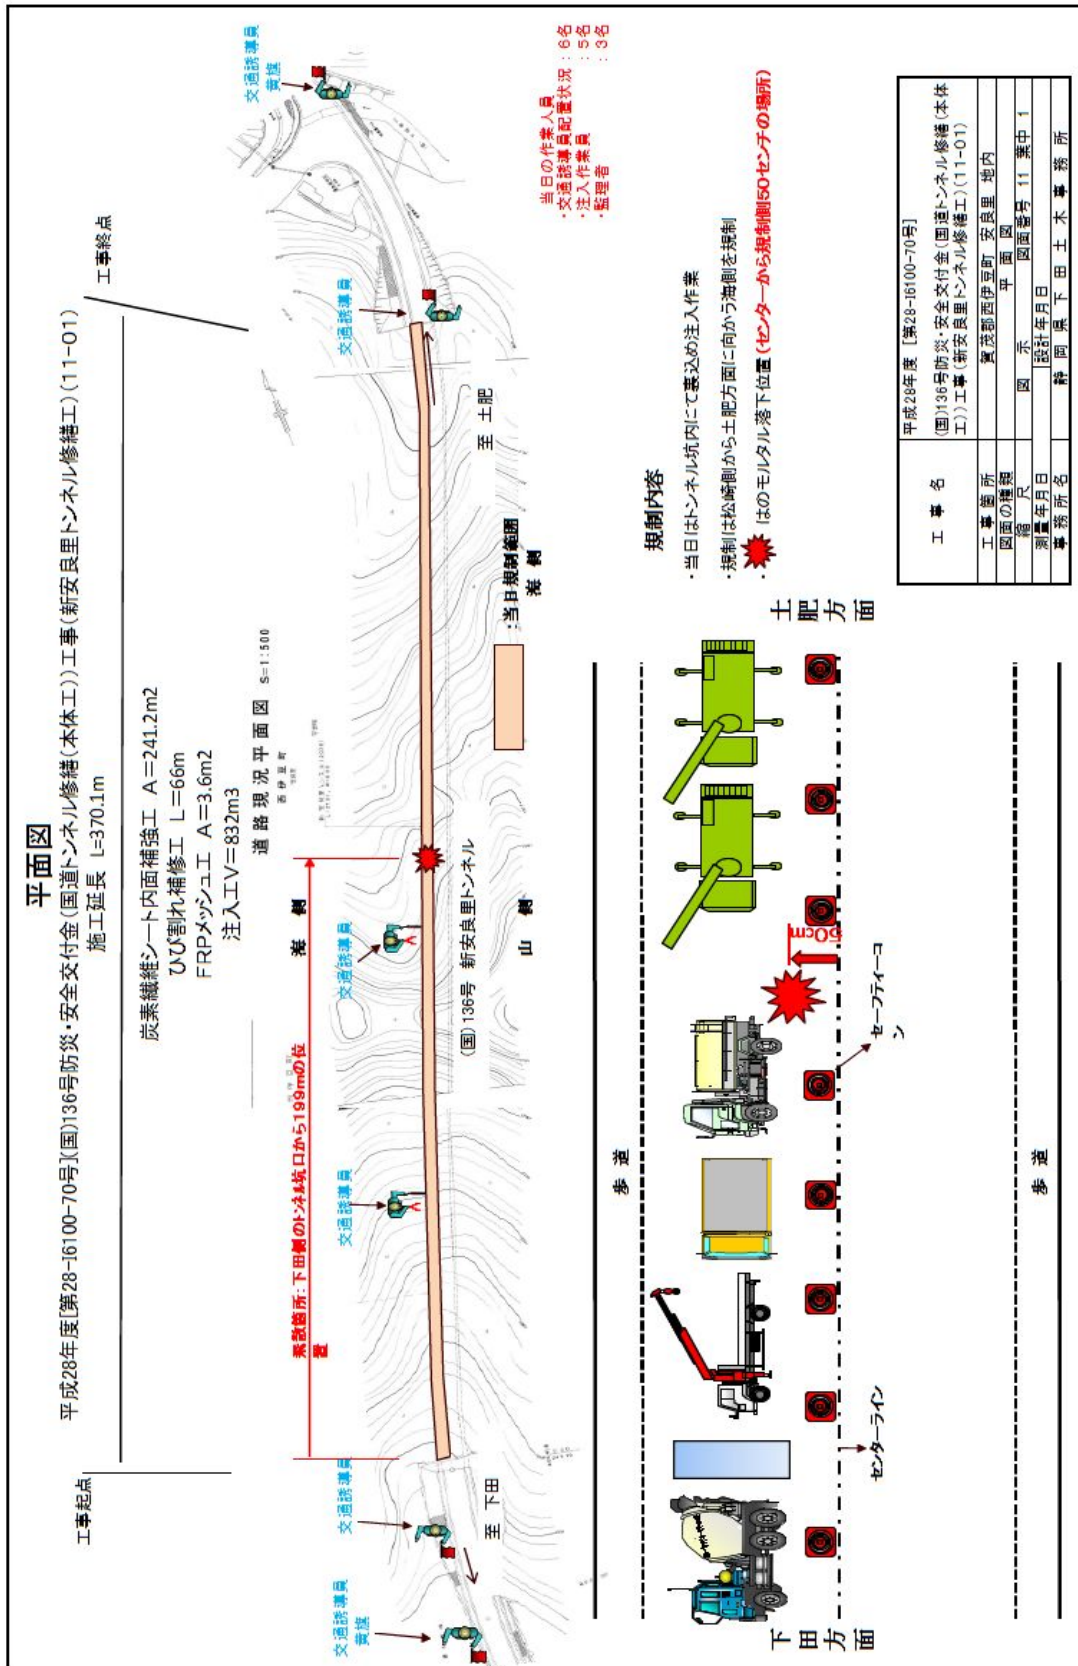
当日交通規制状況

【交通規制方法について】				
・当日は、交通誘導員を6名配置し、海側車線を規制しており一般車両の通行は山側としていた。(別紙参照)				
【事前点検について】				
・工事着手前により、クラック状況、漏水状況、コンクリートの剥離状況、その他の事前調査を目視にて実施した。スパン目地箇所については、目地のすきまが確認され漏出の恐れがあるため、協議書により報告し処理の指示を受けた。 ・既存裏込め注入孔に関しては、目視により・ひび割れ・湧水・覆工コンクリートからの吐出も無く、表面がしっかりしていた事は確認していた。(点検写真等はなし) なお、平成27年度 補修設計業務委託時における調査結果では、既存注入孔についての記載はなかった。				
【施工時における点検について】				
・注入作業時においては、特記仕様書に基づき注入モルタルの漏出の有無を常に懐中電気及びヘッドライトにて監視し、漏出が確認された場合は、無線機及び笛の合図により注入停止の処置を周知させていた。 ・圧入圧力の管理については、常に管理者が、モニター及びチャート紙にて規定注入完了圧力 0.2MPaを超過しないよう管理していた。 ・注入時における日報には、注入材が基準を満足する配合及び品質であったことが記されている。

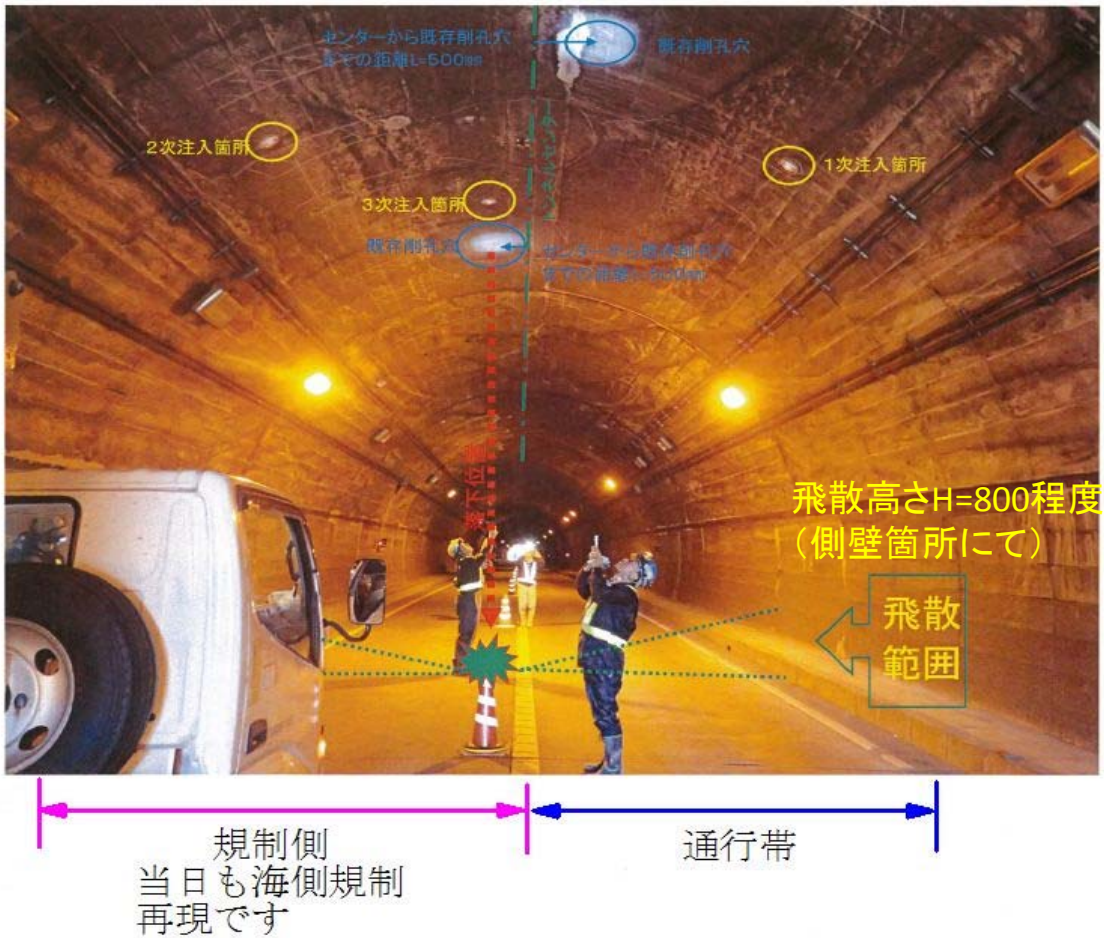
位置関係:横断図

※漏出個所の覆工厚75cm、注入圧力0.16MPaで施工。

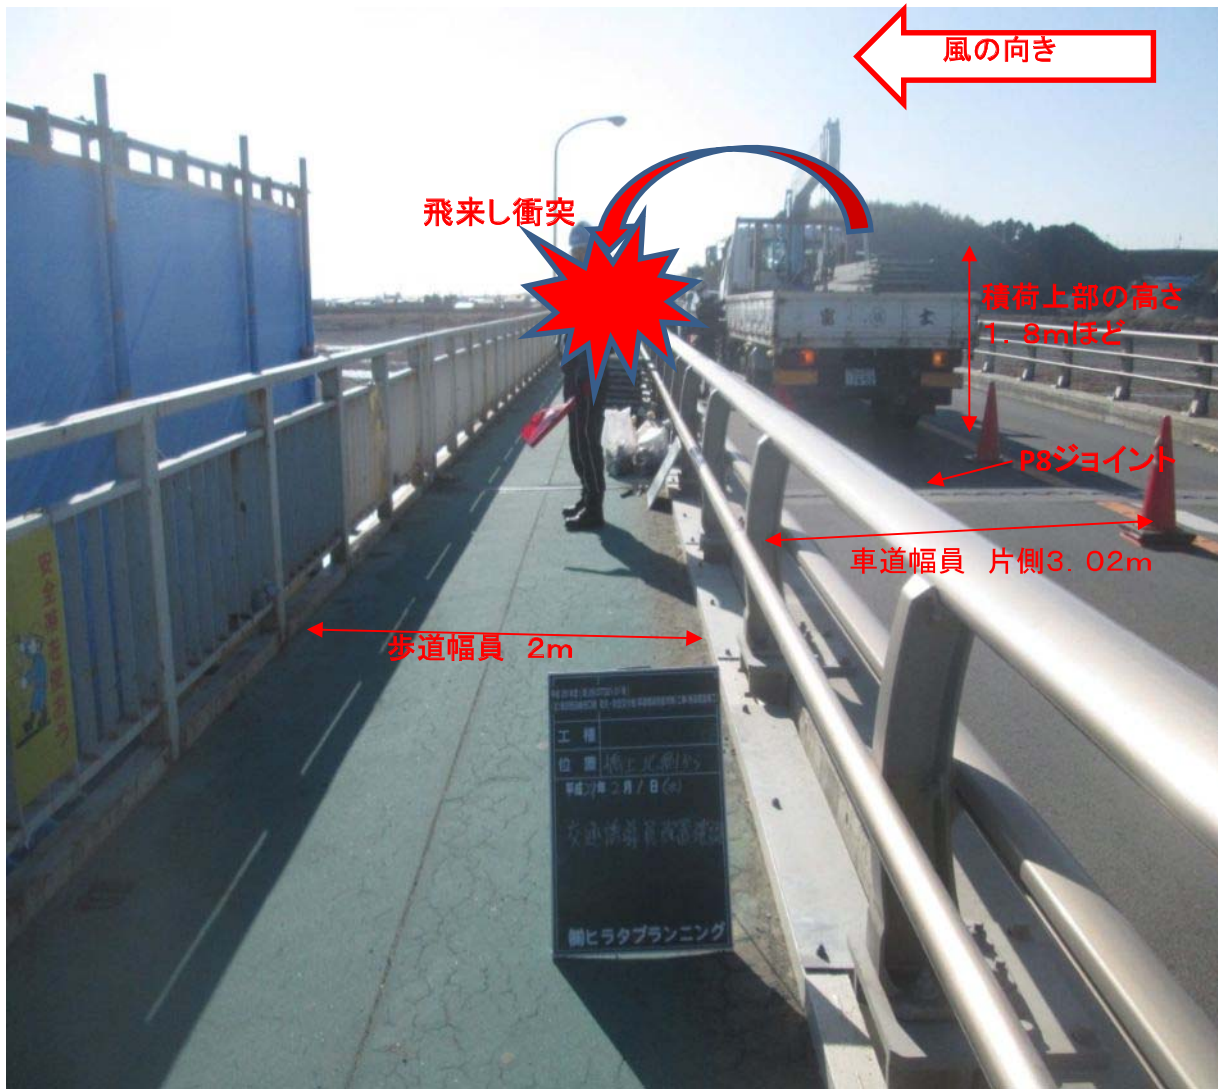
2月1日 10:00撮影

足場作業の中止決定を行い、既に仮設終了部位の固定作業、仮置き資材の積み込み作業を行っていた。撤収作業を終えた頃、トラック荷台の固定前のセーフティパネル(L=3,850mm、W=600mm、T=50mm)が突風により荷台から飛来し、歩道上にいた作業員の口元に衝突して裂傷、鼻中隔を骨折した。

- ①荷台に積んだ資材が固定していなかった。
- ②荷台のアオリを超える高さの積荷に対し、単管等にて柱を設ける措置を行わなかった。
- ③気象台の情報は富士山静岡空港であり、高水敷に設置した吹き流しでの風速判断だった為、橋上の風速判断が不確実だった。
- ④警報発令の有無に拘らず、注意報レベルでも常に早期中止判断するべきだった。

- ①積荷、仮置き資材は常に緊結し、飛来防止の措置を行う。
- ②施工範囲に吹き流しを設置すると共に、ポータブル風速計を常備し正確な風速判断を行う。
- ③積荷の飛散、荷崩れ防止措置として、車両側面に単管等にて荷より高く柱を設け、荷崩れ、飛散防止策とする。
- ④警報発令の有無に拘らず、注意報レベルでも常に早期作業中止を念頭に作業する。
- ⑤地域、時期を盛り込んだKY活動を行い、不測の事態を全作業員が共有し作業を行う。
- ⑥当日午前、午後の施工量のみ現場に持ち込むこととし、搬入量の制限を行う事にて有事の際、撤収作業軽減とする。
- ⑦安全衛生協議会を関係各業者を集めて行い、想定される様々な事例についての啓発活動の場とし、全従事者一丸となって事故防止に努める。

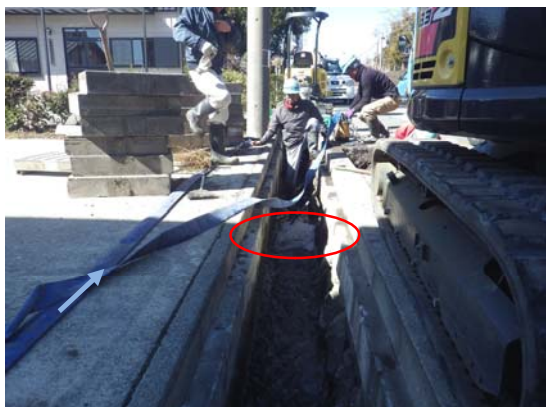
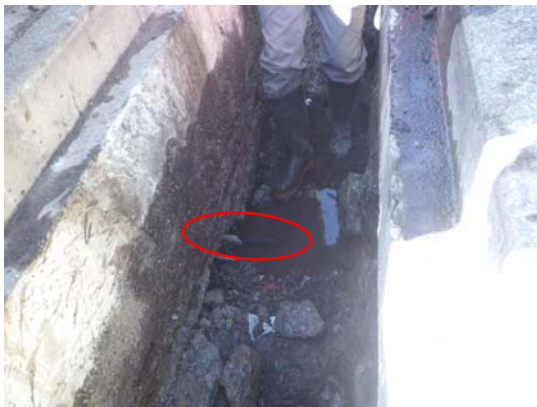
- ①御殿場市水道工務課と事前協議を行い現場範囲内の水道引込み位置を確認していたが、引込み深さまではわからなかった。
- ②引込みの水道管が道路側の側壁（石積み）を貫通してインバートの真下に埋設されていたため、COガラの積込作業の際、水道管（引込管）がバックホウの爪に引っかかり破損した。

【当日の状況：0.10m³バックホウにより水道管（引込管）φ25mmを破損】

- ①把握している水道管の引込み箇所をスプレー等でマーキングし、施工時は人力にて作業するなど細心の注意を払う。
- ②水道管の引込み箇所付近を作業するときは朝のKY活動時にその旨を報告し作業員全員に周知徹底させる。
- ③工事着手前には関係機関と協議し埋設物の調査を行う。埋設深さ等不明な点があれば関係機関や近隣住民と打ち合わせ、情報を得るようにする。
- ④御殿場市水道工務課に破損した水道管（引込管）の平面位置・埋設深さ等を情報提供し、今後のためのデータ蓄積を依頼する。

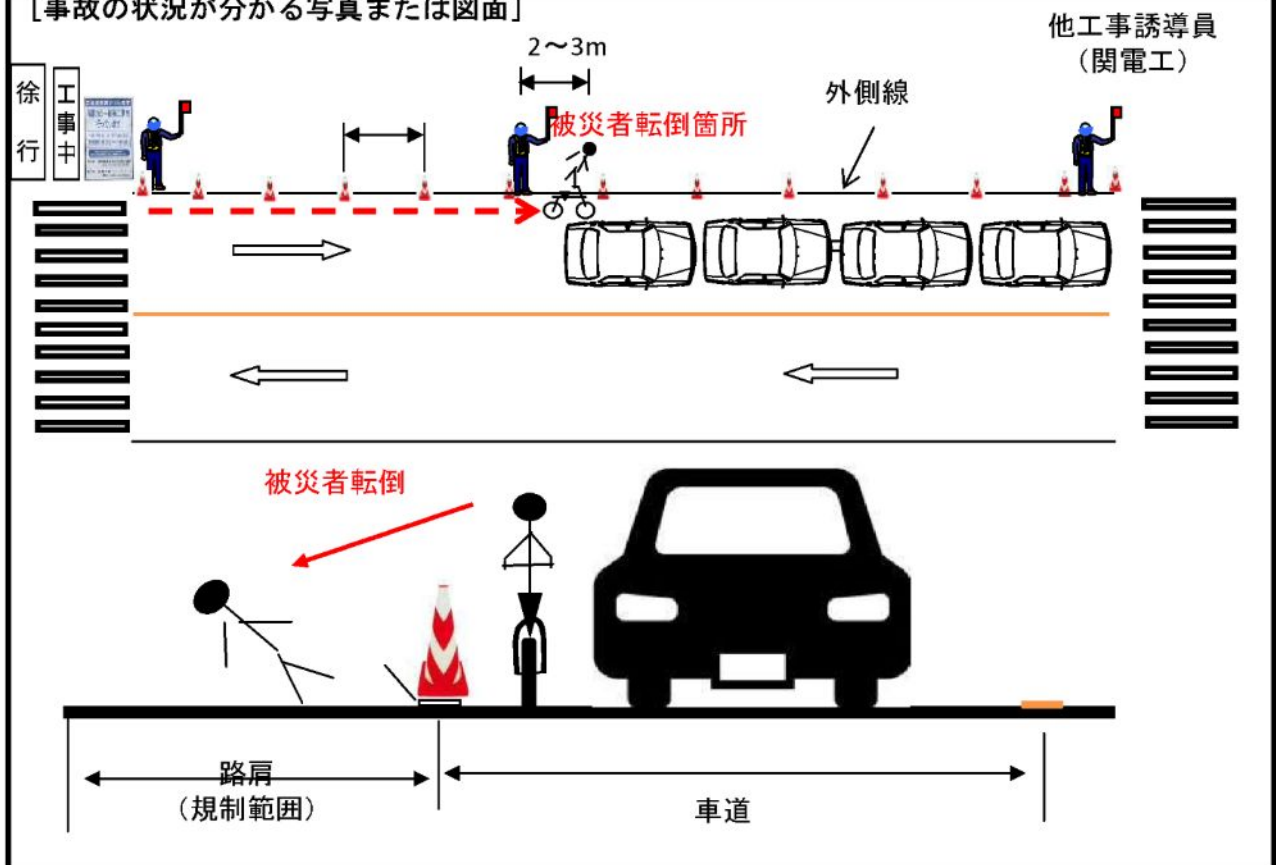
路肩通行規制区間内（一部区間で他工事が片側交互通行規制）の車道を走行していた自転車が、バランスを崩して転倒し、ズボンの膝部分が破れた。交通整理員は転倒を目撃したが、事故との認識が無く、現場代理人に報告しなかった。被災者が富士市に電話したことから、事故が発覚した。

□問題点：①自転車及び歩行者の通行に対する安全措置が無かったこと。

②誘導看板が少なく、交通整理員による停止の指示も無かったため、自転車及び歩行者にとって、車両との隙間を通行する方法が不明確であったこと。

③施工性を優先し、警察協議（規制区間L=30m）と異なる規制（規制区間L=120m）を実施したこと。

□再発防止策：①車両停止時には、自転車を停止させる。歩行者は、工事区間を迂回するよう誘導する。

②誘導看板を十分に配置する。

③完了箇所は早期に規制を解除し、規制区間を短縮する。

④警察と行った協議内容を順守し、適正な交通規制を実施する。

⑤交通整理員含めて、事故の認識及び防止対策、発生後対応の共有化を図る。

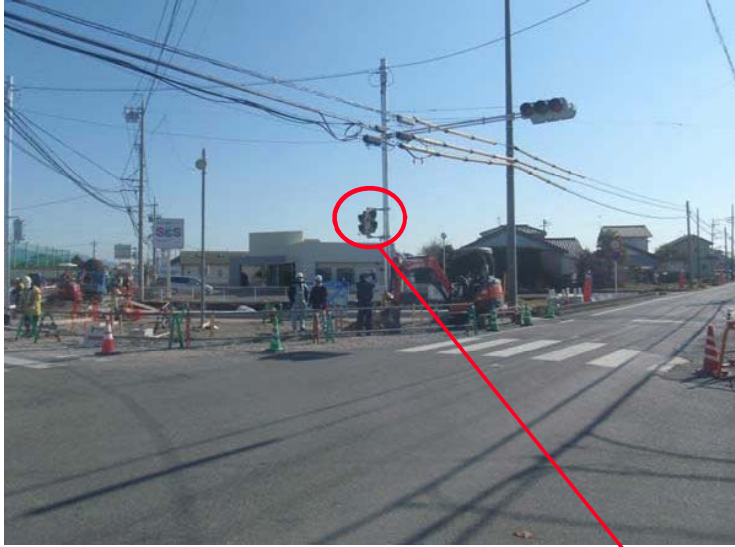
現場の全景

災害の種類	公衆災害：第三者物損事故	工事区分	導水ブロック設置工
事故内容	機械床掘作業時の信号機灯器への接触	被災者	性別・年齢
被災状況	重機アームが信号機灯器に接触し、破損させた		職業

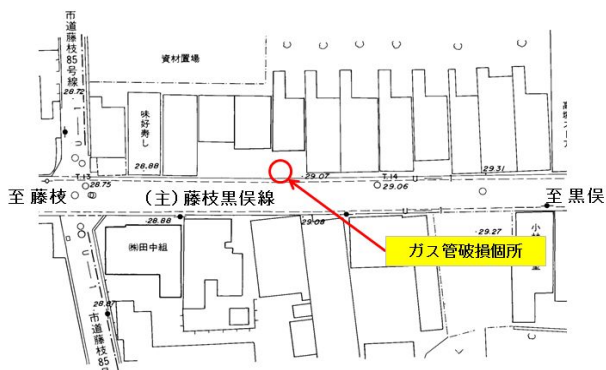
平面図: 藤枝市茶町3丁目内

災害の種類	公衆災害: 第三者物損事故	工事区分	交通安全施設維持工事
事故内容	民地内ガス管(埋設物)切断	被災者	性別・年齢
被災状況	民地内のガス管切断	職業

□問題点: ①地下埋設物の事前確認の欠如。
②現場及び店社としての安全意識の不足。

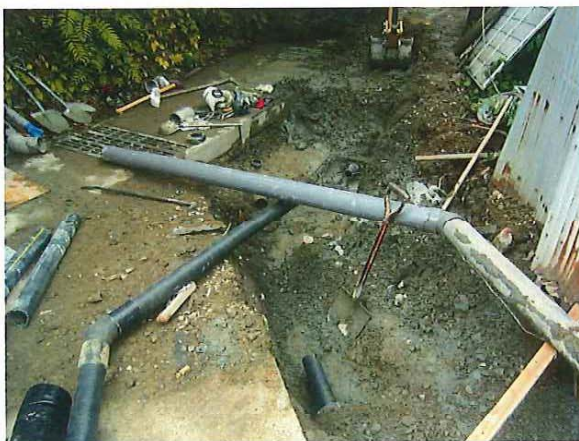
上流より下流を望む

災害の種類	第三者事故(温泉管破損 断水)	工事区分	急傾斜地崩壊対策工事
事故内容	床掘中に埋設された温泉管を破損	被災者	性別・年齢
被災状況	温泉管φ75 L=5m交換(曲管45°含む)	職 業	
〔災害の概要〕			
<p>□現場の状況： 0.06m³バックホウにて流末水路工の床掘(h=490,W=500)を施工。床掘完了後均しコン(W=500,t=100)を打設して、U-300Bを布設予定。</p> <p>□事故の概要： 平成29年3月27日(月曜日)午前11時30分頃 新設温泉管の隣接箇所にて流末水路を設置するため、床掘り作業(0.06m³バックホウ)をしていたところ、排水管の残存巻き立てコンクリートが露出した。 このため、温泉管施工業者に連絡し、現地にて撤去可能か確認した。撤去可能とのことであったため、0.06m³バックホウにて撤去しようとしたところ、新設した温泉管の巻き立てコンクリートと密着しており、松崎町温泉管φ75も一緒に持ち上がり破損した。 また、事故直後、発注者に連絡すべきところ、現場代理人がバックホウを運転し、温泉復旧作業をしていたため、連絡を失念した。(発注者へは温泉管理者である松崎町から報告が入る。)</p> <p>□安全対策の有無： 隣接する温泉管の施工業者と立会のもと施工していた。</p>			
〔再発防止策〕			
<p>□問題点：①埋設されているコンクリートが露出したが、コンクリートの状態を確認しないで作業を優先し、コンクリート周りの床掘をバックホウで行った。 ②現場代理人がバックホウを運転していたため、安全について監視、確認不足となっていた。 ③3月24日に温泉管と隣接する作業を開始し、温泉管付近は人力にて床掘するようKY活動でも指示したが、作業2日目の3月27日に繰り返し指示をしなかった。 ④全体の施工計画の段取りが悪く、短期間で現場内の複数箇所での施工を行っていたため、各箇所での安全に対する注意について意識が欠けていた。 ⑤側溝の床付け高が温泉管より高い計画であるため、温泉管を破損しないと思いつき、細心の注意が欠けていた。 ⑥現場代理人が、事故後の連絡体制について十分に理解していなかったのと同時に、温泉管復旧作業に追われ発注者への連絡を失念した。</p> <p>□防止対策：①地下埋設物付近では、細心の注意を払って、人力での床掘を徹底する。 ②現場代理人は、本来の業務である現場の運営・取締り等に従事し、工事全体の管理を行う。 ③同一の作業が続く場合でも、日々その都度KY活動で取り上げ、注意・喚起する。 ④複数箇所での作業は避け、同一箇所での作業を集中して施工する。 ⑤思い込み作業をやめ、人力施工により、支障物を確認後に床掘作業を行う。 ⑥施工計画書や安全訓練等で事故発生時の連絡体制を十分に確認する。</p>
