工事事故防止行動計画 ニュースレター

28号

道路照明灯の基礎コンクリートの取壊し作業中に、水道管を破損

【令和4年6月1日事故発生】

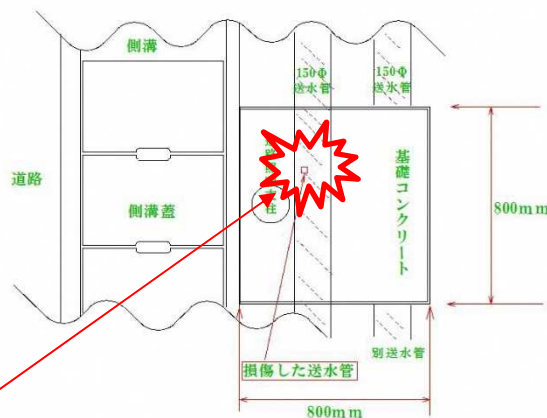
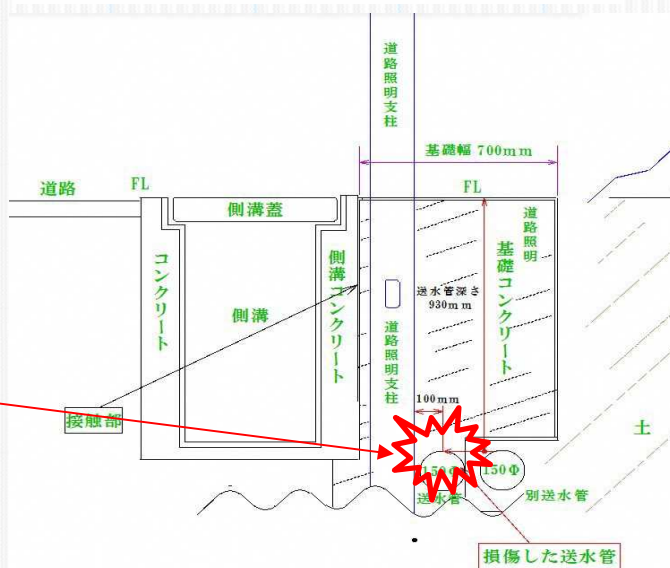
道路照明灯の基礎コンクリートのコンクリートコンプレッサーによる人力取壊し作業中に、照明灯の基礎コンクリートの中に巻き込まれていた水道管(送水管Φ150鋳鉄管)を破損した。

- 問題点① 現地を熟知した水道指定業者からの情報であったため、水道管は道路側溝の直下に埋設されていると認識してしまい、本来行う必要のあった水道管理者との立会い及び試掘を行わなかった。
- 問題点② 受注者及び監督員の土木工事共通仕様書1-1-26「工事中の安全確保」第6項の架空線等の調査及び報告に対する認識不足。

各地下埋設物管理者に立会いを求めるとともに埋設物の有無を確認し、試掘を行う。

試掘をしても埋設物の位置が確認できない場合は、さらにその範囲を広げるなど再度位置の確認を行う。確認できた埋設物は、その位置を現地に表示するなどにより、全作業で埋設情報を共有し、地下埋設物の近接作業を実施する。
