交通基盤部・経済産業部発注の 建設工事事故事例集

令和3年度版

静岡県交通基盤部建設経済局工事検査課

令和3年度 交通基盤部発注の建設工事事故事例

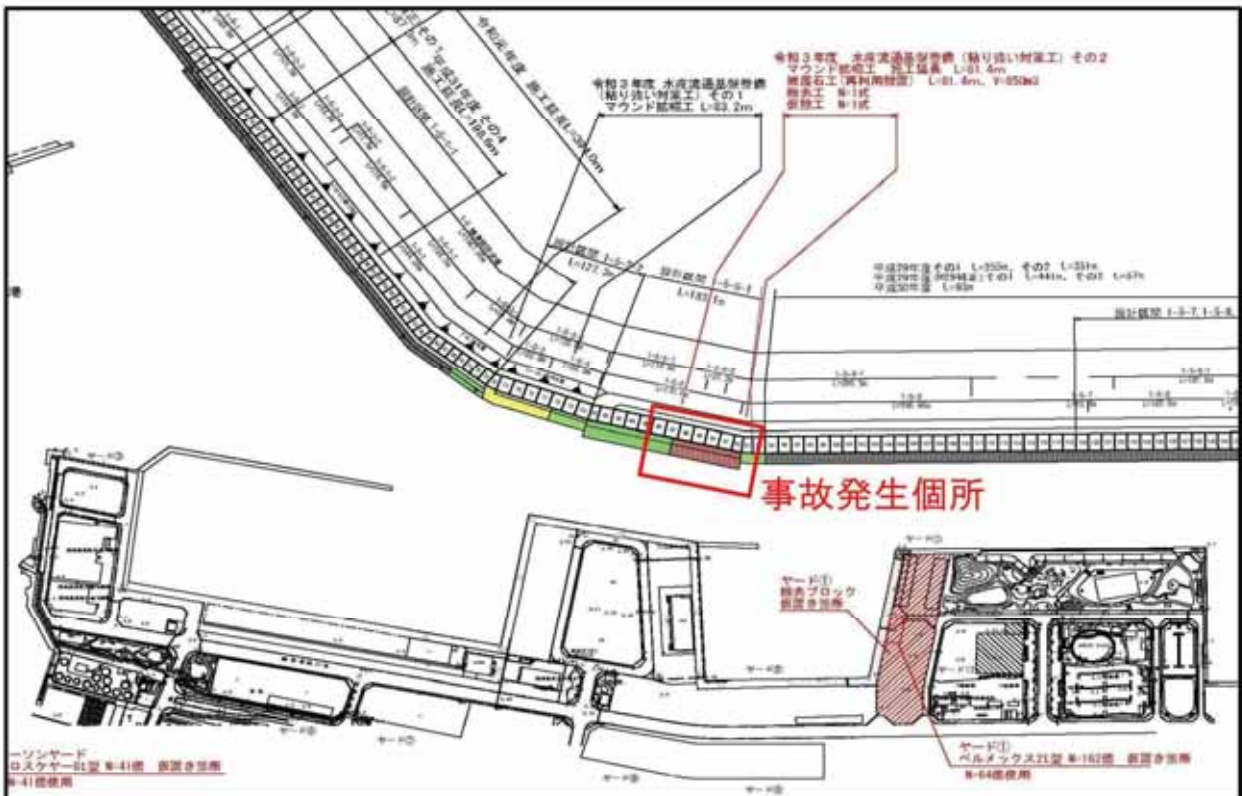
[事故の状況が分かる写真または図面]

仮設鋼矢板を海中に設置するため、鋼矢板2枚を連結金具で締め付ける作業を作業員一人が実施していた。矢板移動作業に従事していた被災者(■氏)は、仮締めを確認するように頼まれたと聞き間違えて締め付け作業員に近付き、とナットとナットランナーの締め付け反力を確保するための金属製金具(板状)の間に指を入れる状況となった。締め付け作業員は締め付けに集中していた為、被災者が指を入れた状況に気付かず締め付け作業を継続したことから、金属製金具(板状)が回転し、ナットと金属製金具の間に■氏の左手の人差し指が挟まり切断する事故が発生した。

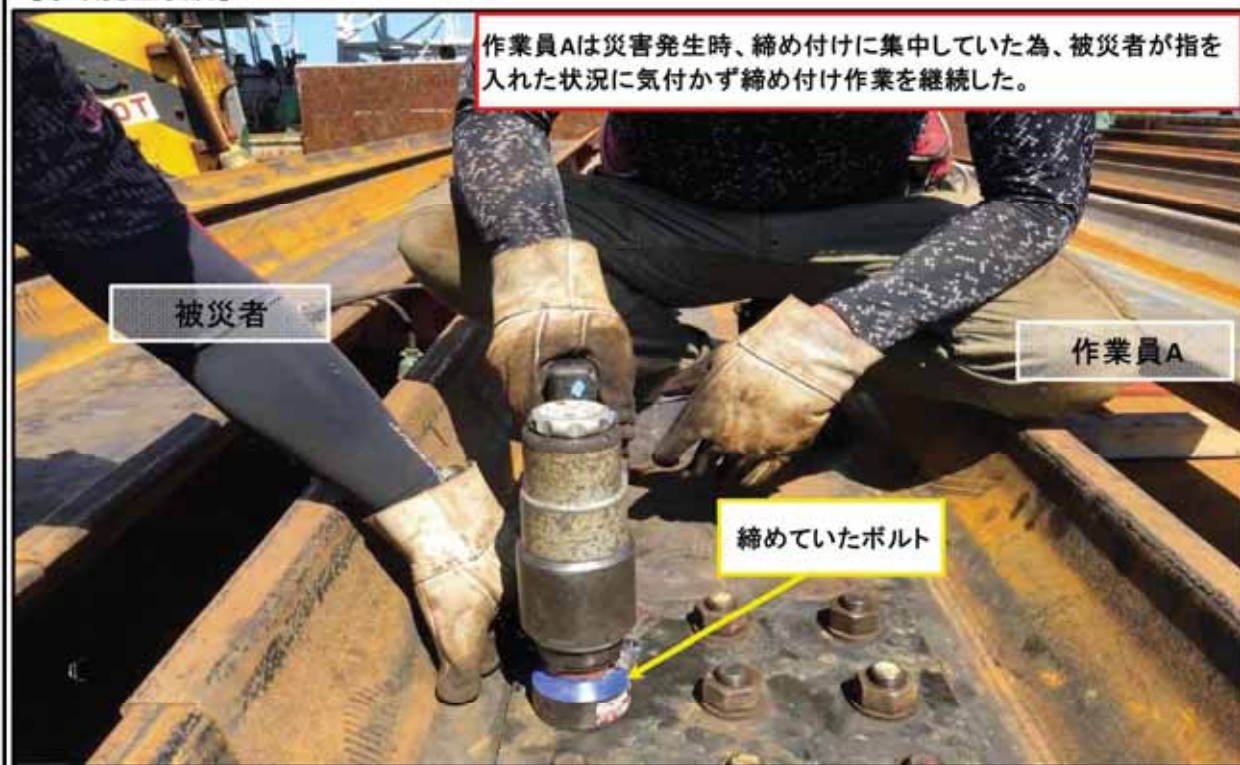
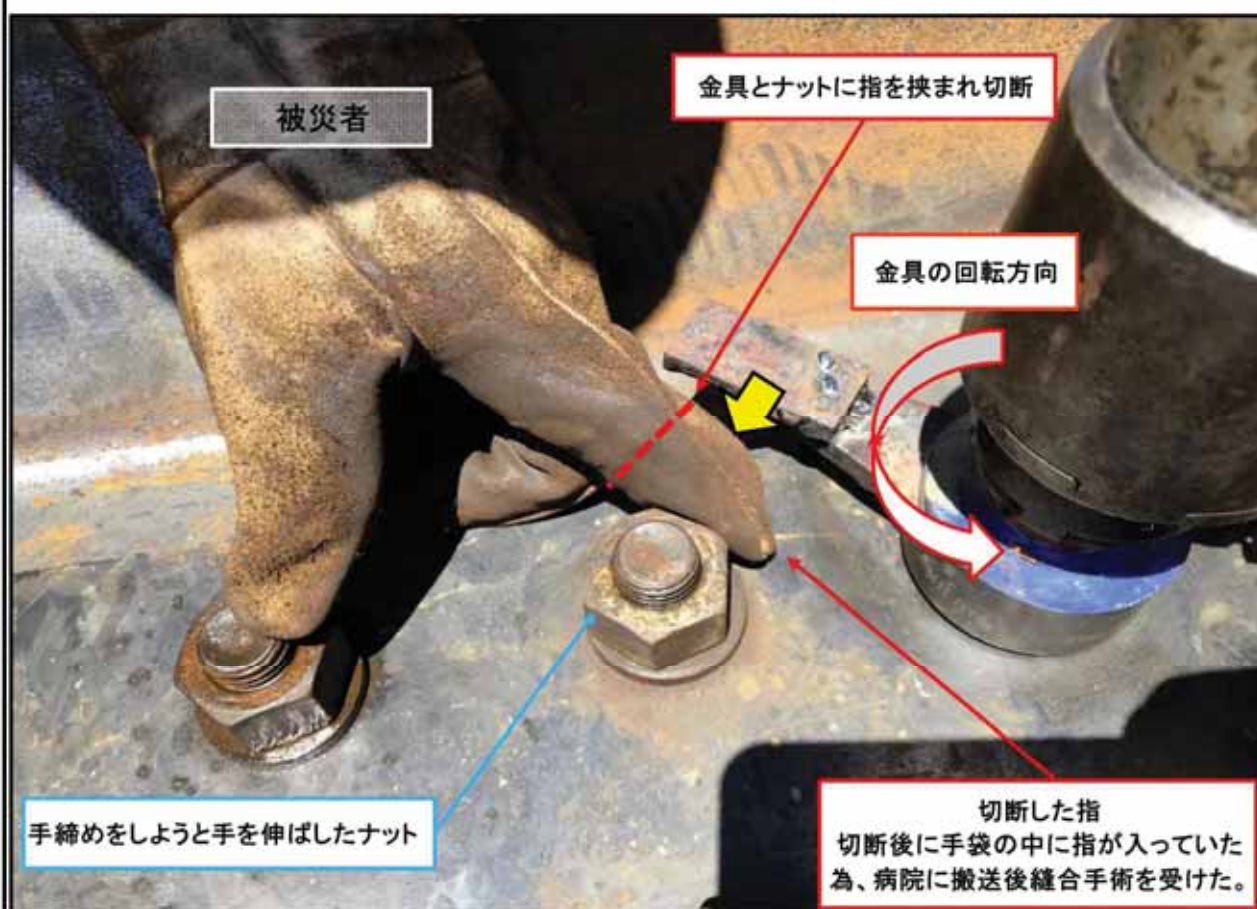
〔事故発生状況〕

作業員Aがナットランナーでボルトの本締め作業をしている最中に約3mの距離でインパクトレンチを段取りするようにと指示した。
被災者は作業員Aにインパクトレンチは近くに置いてあると伝えた。
その後、被災者が手締めでナットの締め具合を確認しようと手を伸ばした際にナットランナーの金具に指を挟まれた。

作業員がナットランナーでボルトの本締め作業をしている時に被災者が近づいていき、ナットランナーの金具とボルトの間に指を置き、挟まれ切断した。

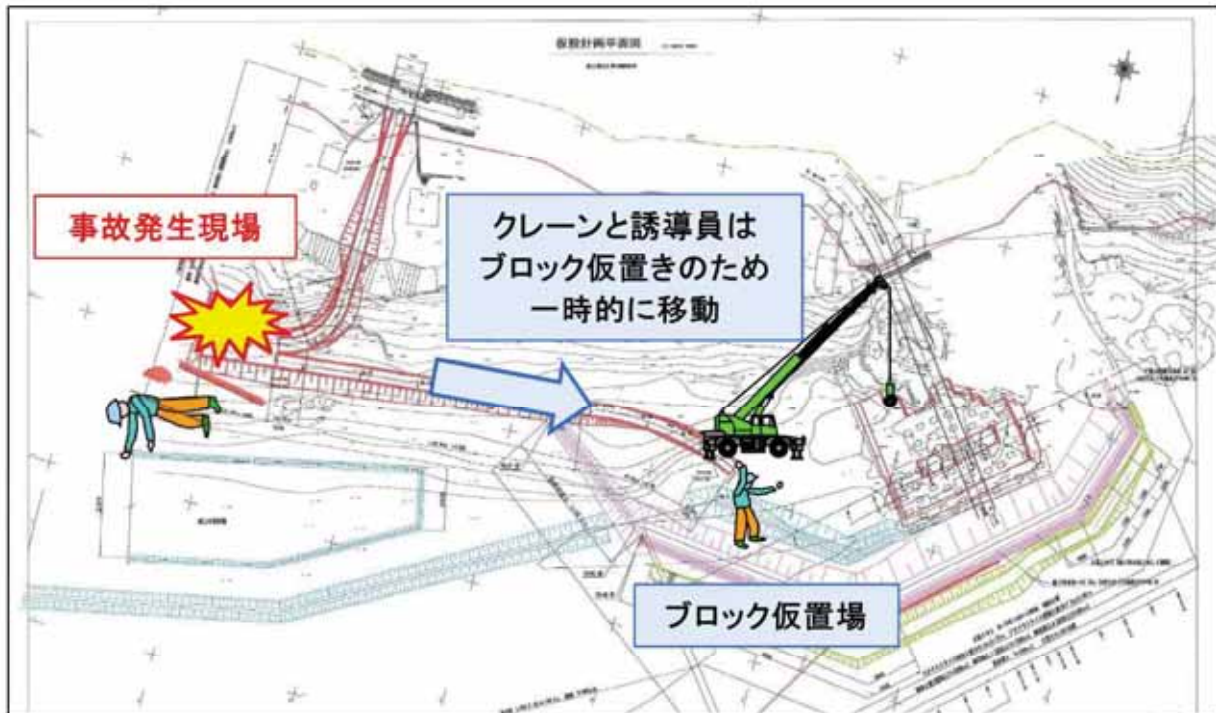
事故発生場所

- ・クレーン（オペレーター）と誘導員は製作ブロックの仮置きのため、作業員1名を残して一時的に脱枠作業場から離れた。
- ・作業員が現場工程を進めるため独自の判断で型枠固定ボルトを取り外した。固定ボルトを撤去しても、コンクリートとの付着により型枠は倒れないものと誤認していた。
- ・ボルトを全て取り外した段階で型枠が倒伏し、重量275kgの鋼製型枠と地面に挟まれ負傷した。

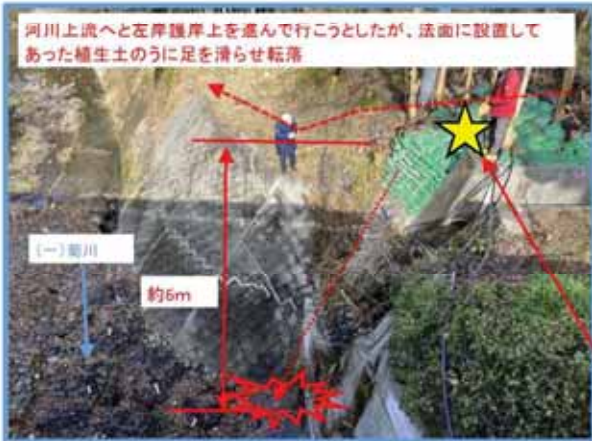
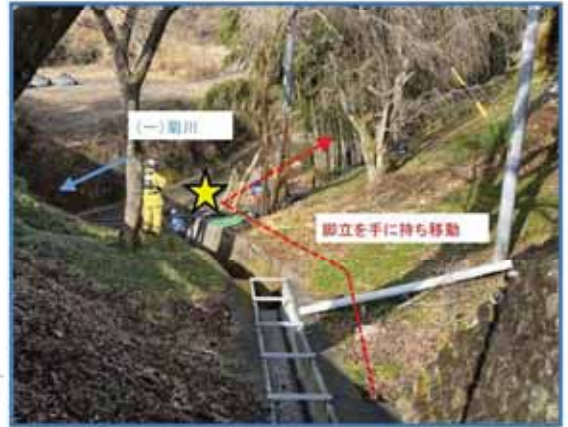
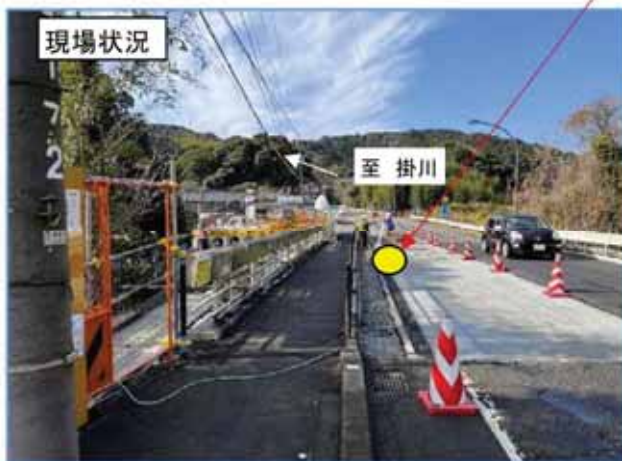
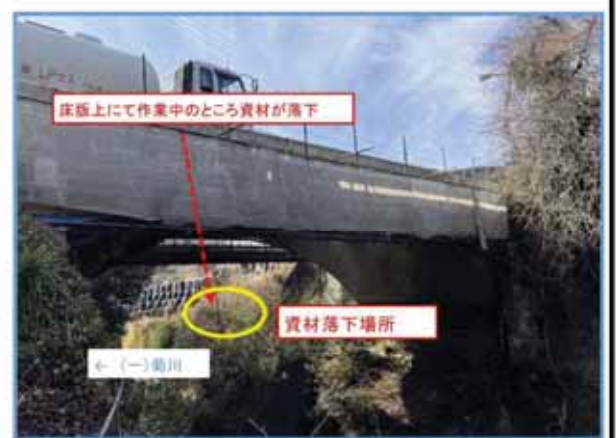
事故発生状況

- ①スラブドレーン設置作業中に部材の一部が橋面から河川内へ落下
- ②落下物を拾いに行こうとし、脚立を手に持ち、菊川橋上流左岸ブロック積護岸天端を移動
- ③法面の設置してある植生土のうに足を滑らせ左岸護岸(約6m)から河川内へ転落

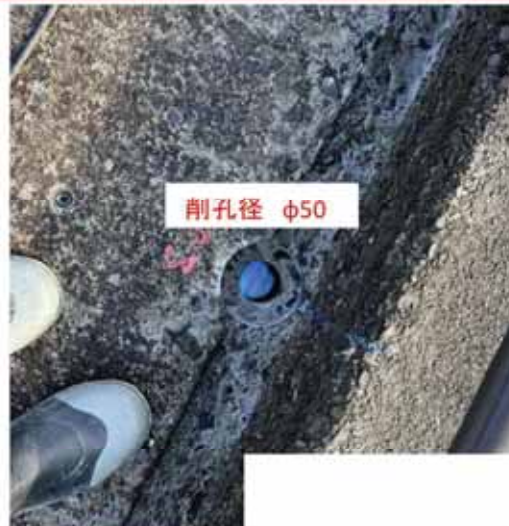
ねじが緩んだ箇所

- ・仮組立中にスラブドレーンの一部が河川へ落下した。
- ・床版への削孔径はφ50に対し、落下した部材はφ40。
- ・組立マニュアルに示されている最低ねじ込み長さは20mm以上であるが、マーキングがされておらず必要な長さが確保できていなかったため、仮設置の際の衝撃や振動などで部材同士のねじが緩み、最下部の部材が落下した。

20mmの位置にマーキングがない

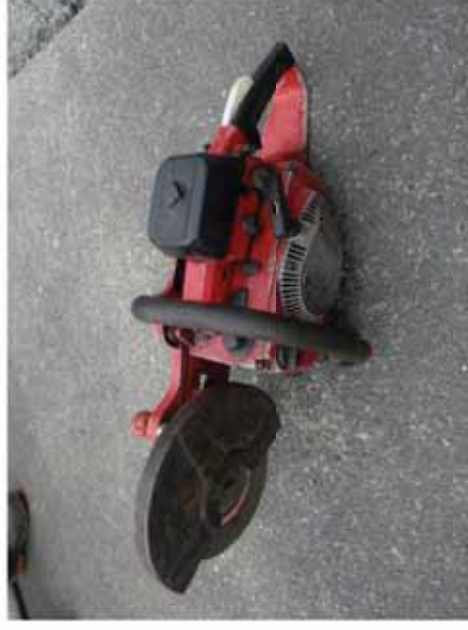
写真D (発火時の状況)

・エンジンカッターによる支柱パイプの切断時、火花が枯草に付き発火

- ①対策リスト、ハザードマップ等を変更し、安全再教育
- ②火花を発生しない切断方法(電動ノコギリ等)への変更
- ③消火器の配置(モノレール本体のエンジンが発火する可能性もある)
- ④見張り人の配置および作業中の携帯電話の所持

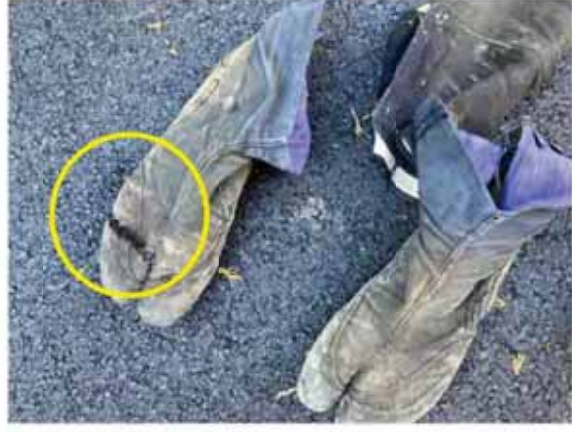
添付資料①：事故現場写真

枝払いの際、チェーンソーの刃の下部部分が作業木下部に集積した丸太に触れ、チェーンソーが滑り、右足中指、薬指に刃が接触し被災した。

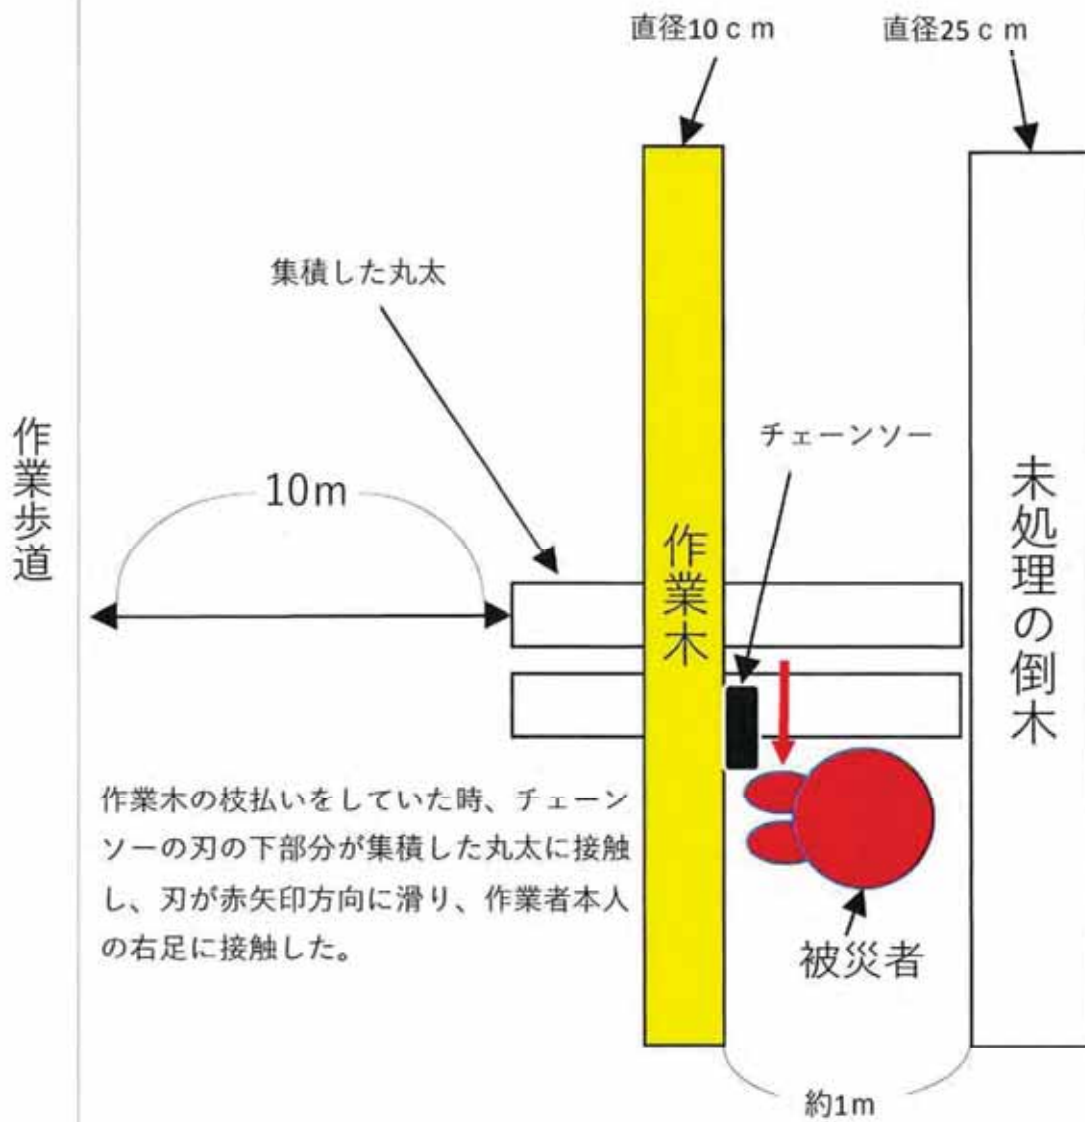
事故発生状況平面図

作業員A 被災者から40m程離れて作業

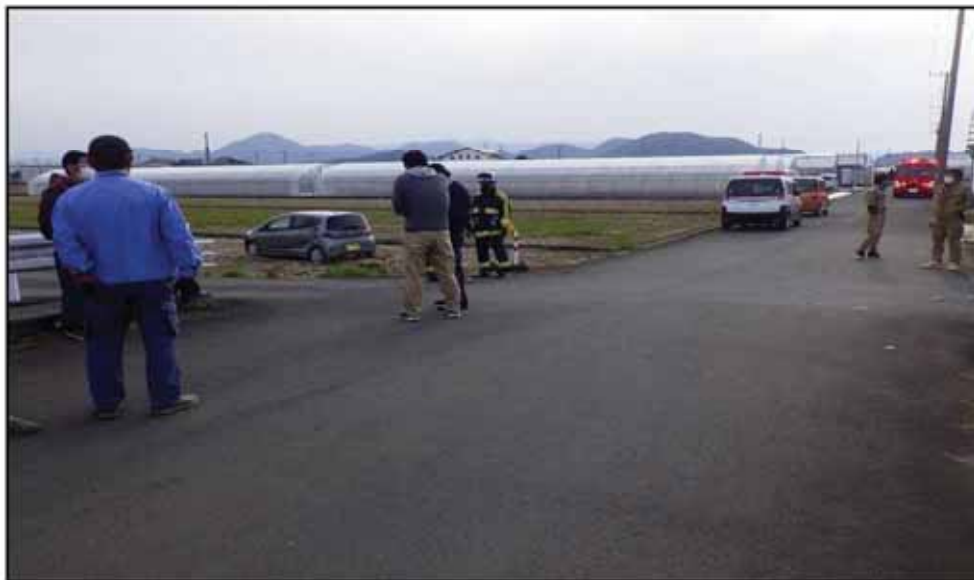
事故発生状況図

信号がなく、一時停止の標識もない交差点にて、工事車両右側前方と軽自動車左側後方が接触し軽自動車が弾みで田んぼへ転落した。

- ①交差点で優先道路に対しての一時停止・左右安全確認を厳守するように呼びかけ、資材等運搬を指示する時に、改めて声掛けを行う。
- ②走行ルートを書面で用意し、作業員に走行ルートの周知を徹底するとともに、同ルート図を各作業車両に配備する。
- ③現場車両にドライブレコーダーを設置し、運転者へ安全運転への意識向上を促す。

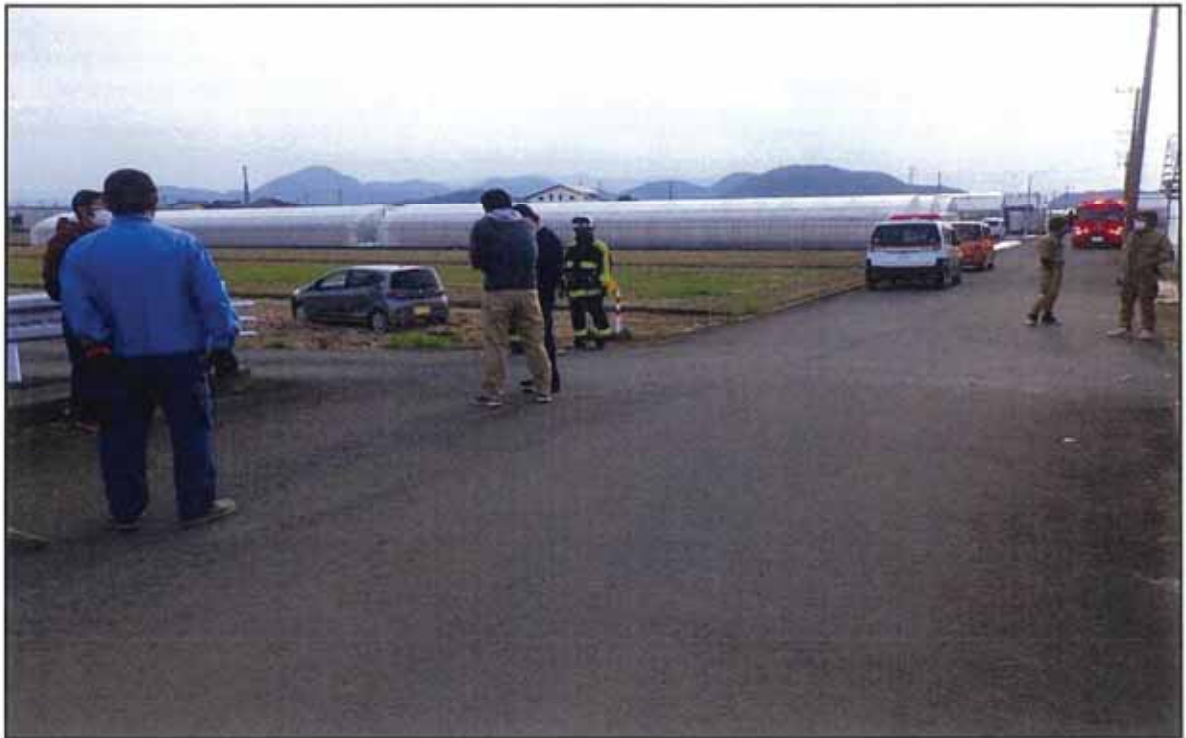
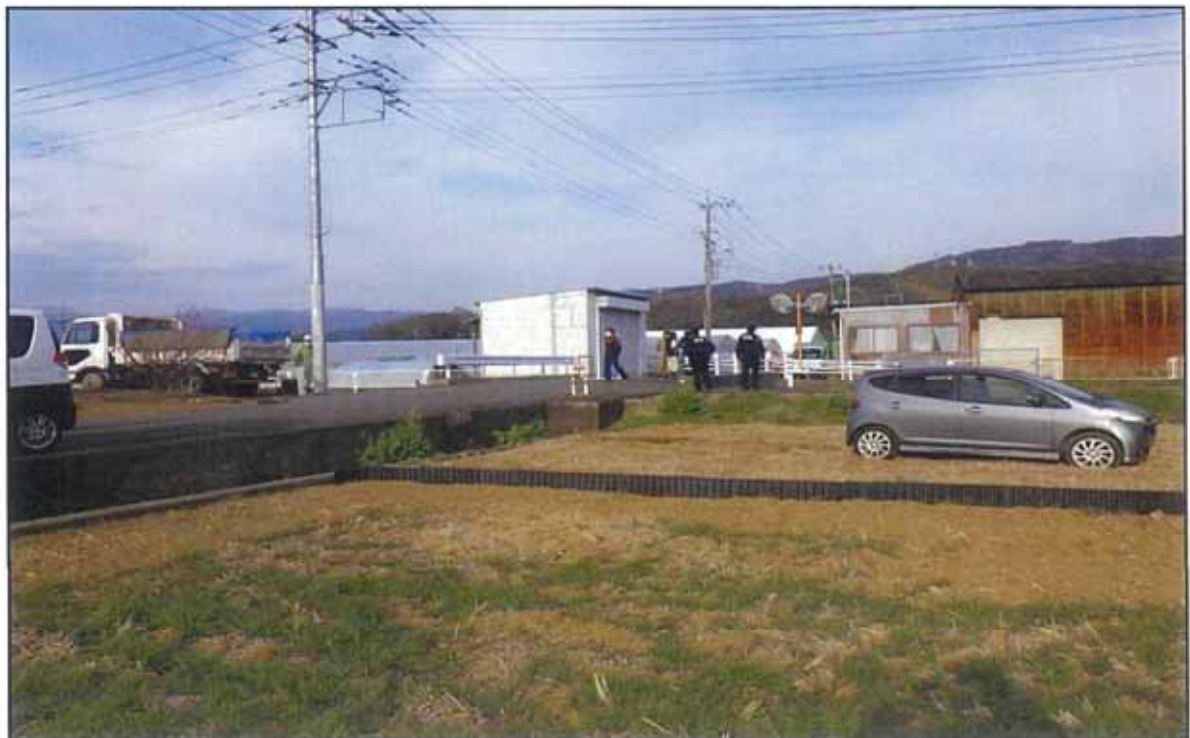
事故被災写真

左後方ドア損傷

左後方損傷

前方バンパー損傷
