第26回 遠州灘沿岸侵食対策検討委員会

説明資料

令和5年3月17日
静岡県

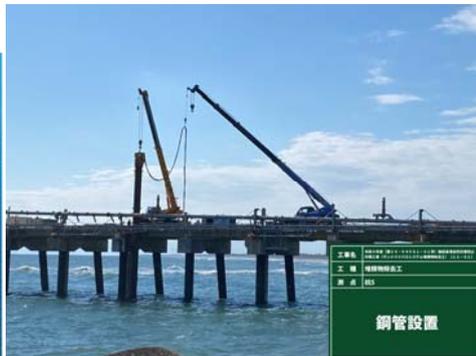
施工方法

- ・浅羽海岸・福田漁港サンドバイパスシステムは、福田漁港の航路維持（堆積土砂排除）と海岸侵食域への土砂供給（浜幅維持）を目的に、2014(H26)年3月に運転を開始した。
- ・目標移動量8万m³/年に対して2021(R3)年度は2.3万m³/年、2022(R4)年度は2.8万m³/年(2月時点)と減少している。
- ・このため、原因と考えられるジェットポンプ周辺に堆積したゴミの除去工事を実施した。
- ・また、ポンプの設置位置の移動や運転方法の見直しを実施した。

既設のジェットポンプを引き抜き、同位置に鋼管を打設

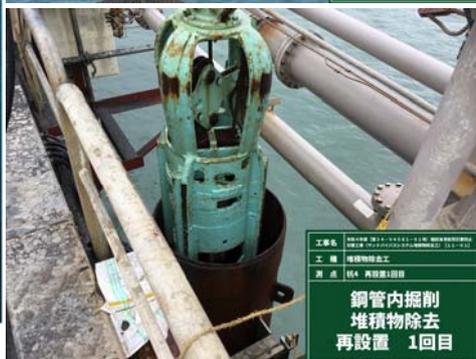
除去したゴミの一部

ハンマーグラブで鋼管の中を掘削し、地中に堆積したゴミを除去

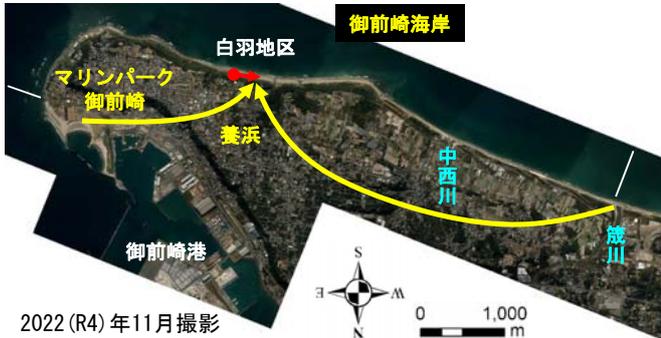
2022(R4)年11月撮影

- ・ 養浜1.7万m³を実施(夏季までにマリパーク浚渫土砂0.9万m³(御前崎港管理事務所)、10月から箆川河口浚渫土砂0.8万m³(袋井土木)を実施中である)。
- ・ 夏季前に投入した養浜材は波浪により流出し、護岸前面に一部残った状態(令和5年1月)。
- ・ 地形変化実態の検討と将来予測シミュレーションの実施に着手(令和4年度中予定)

- ・ 地形変化実態とシミュレーション結果を基に、養浜計画と漂砂制御施設の必要性検討等を進めていく。

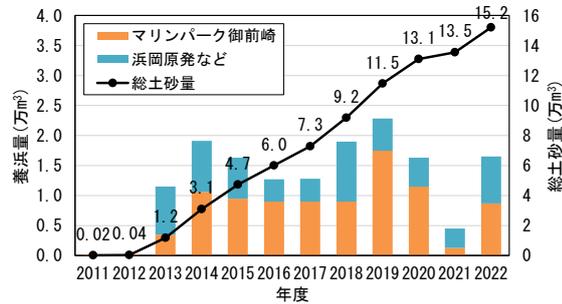
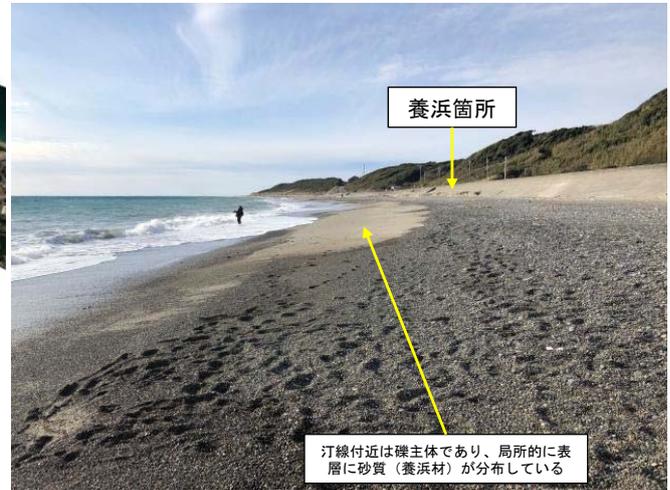
御前崎海岸(白羽地区)の状況 2023年1月22日撮影

- ・ 2009年道路陥没箇所より西側で2022年7月に道路陥没が発生した。陥没箇所の西側への移動は、白羽地区の砂礫浜が減少してきた結果である。前面の砂礫浜によって道路護岸が守られてきたのであって、砂礫浜が無くなれば、今後このような被災が多くなるのではないかと。
- ・ 道路陥没の前後で礫浜部分が狭くなっているが、浜に礫があることが重要である。砂の投入のみでは浜は広がらない。これは、マリンパーク御前崎の維持浚渫とも関係する。マリンパークに砂が溜まりにくくするようなことも考えなければならない。
- ・ 道路陥没は大変危険である。現地を確認すれば、次はどこが危険なのか、その予兆の確認ができるかもしれない。関係者で状況を共有し、安全安心を担保していく必要がある。
- ・ 白羽地区で効果的な養浜が難しいのであれば、相良海岸に養浜した方がよいとも考えられる。相良海岸も砂が足りない状況のため、相良海岸とのバランスも見ながら進めていく必要がある。

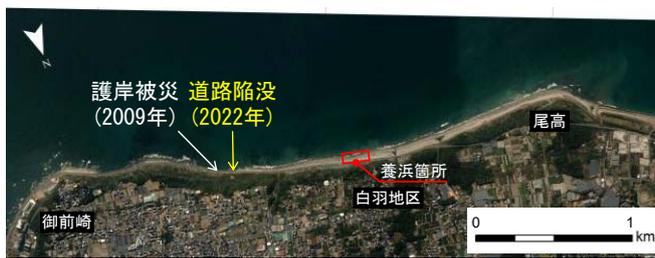
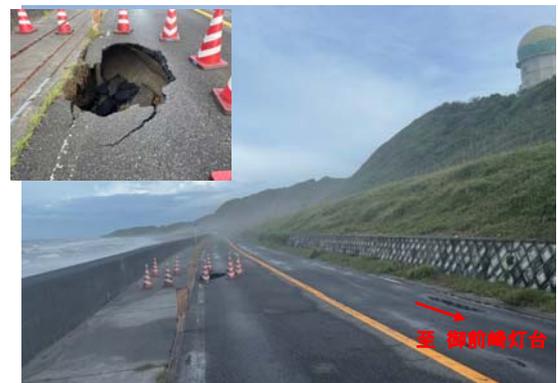
- ・ 2022年7月27日に背後道路で陥没が発生した(8月3日に陥没箇所を埋め戻し)。
- ・ 今回の陥没箇所は2009年の護岸被災箇所のやや西側であり、砂浜消失区間である。また、5~7月は高波浪の来襲は少なく、常時波浪の期間中の被災であった。

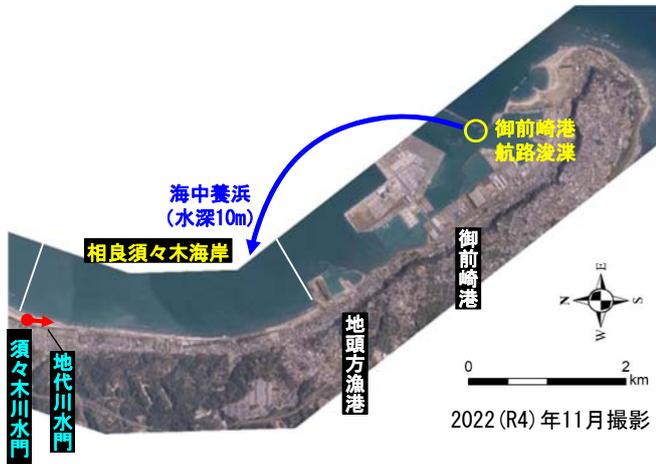
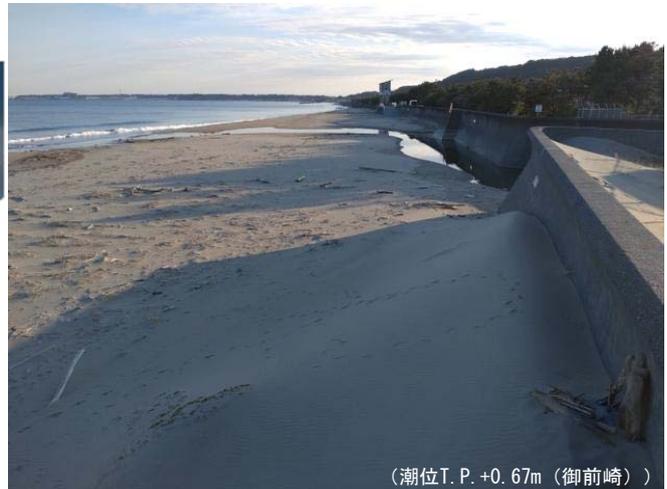
相良須々木海岸（地代川水門付近から北側）2023年1月22日撮影

- ・ 海中養浜2.7万m³を実施（御前崎港航路浚渫土砂：御前崎港管理事務所）
- ・ 高波浪前後の地形変化把握のため、定点写真撮影を実施：相良須々木海岸（R4.9月～：島田土木）、相良港海岸須々木地区（R4.10月～：御前崎港管理事務所）

- 相良須々木海岸の地形維持に海中養浜が効いているようである。御前崎港の航路浚渫砂は粒径が細かく、陸上に入れると直ちに波の作用で無くなってしまうため、海中養浜は合理性が高い。
- 海中養浜は水深6～8m位に入れるとよい。浅い方が効果が出やすく、深いと効果が出にくい。ただし、漁業への影響等も考慮する必要がある。陸上投入はコスト増となるが、海水浴場の砂浜を拡げる等の利用面での効果もある。コストや漁業者との調整、地元の事情等も加味し決めて頂きたい。

- ・ 定期の空中写真・深淺測量等のモニタリングに加えて、定点写真撮影を継続し、対策の必要性を確認する。

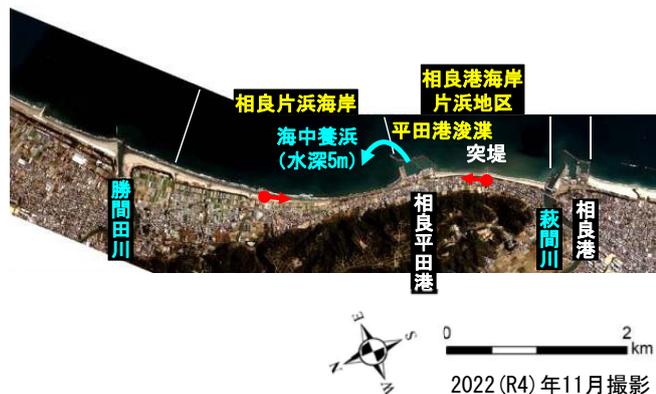
相良港海岸片浜地区（突堤北側）

- ・ 海中養浜0.9万m³を実施（平田港浚渫土砂：御前崎港管理事務所）
- ・ 高波浪前後の地形変化把握のため、定点写真撮影を実施：相良片浜海岸（R4.9月～：島田土木）、相良港海岸片浜地区（R4.10月～：御前崎港管理事務所）

- ・ 定期の空中写真・深淺測量等のモニタリングに加えて、定点写真撮影を継続し、対策の必要性を確認する。

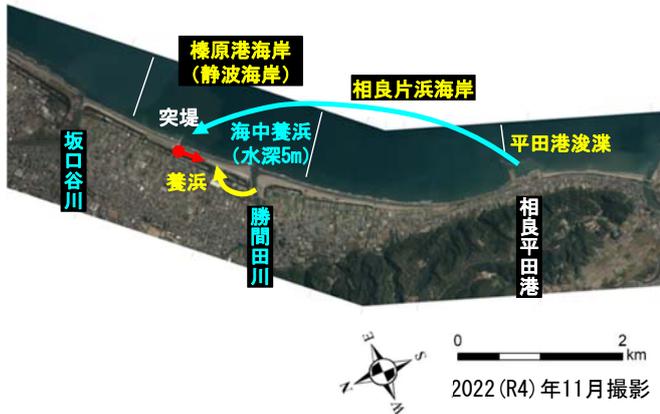
静波突堤から南側 2023年1月22日撮影(潮位:T.P.+0.77m(御前崎))

- ・ 養浜0.3万m³(勝間田川浚渫土砂:島田土木)、海中養浜0.2万m³(平田港浚渫土砂:御前崎港管理事務所)。静波突堤から南側の汀線付近は砂質である(令和5年1月時点)。
- ・ 高波浪前後の地形変化把握のため、定点写真撮影を実施:榛原港海岸(R4.10月~:御前崎港管理事務所)

- 静波海岸は海水浴利用が盛んであり、静波突堤の北側は礫が分布しているが、南側は砂浜の状態が維持されている。飛砂が多くなる、汀線付近の粒径が粗くなるなど、静波らしさがなくなってしまったというようなクレームがつかないように、砂の質も考えながら養浜を実施していく必要がある。

- ・ 養浜実施前後等の海水浴場前面の底質の変化状況等を把握するため、定点写真撮影を継続する。

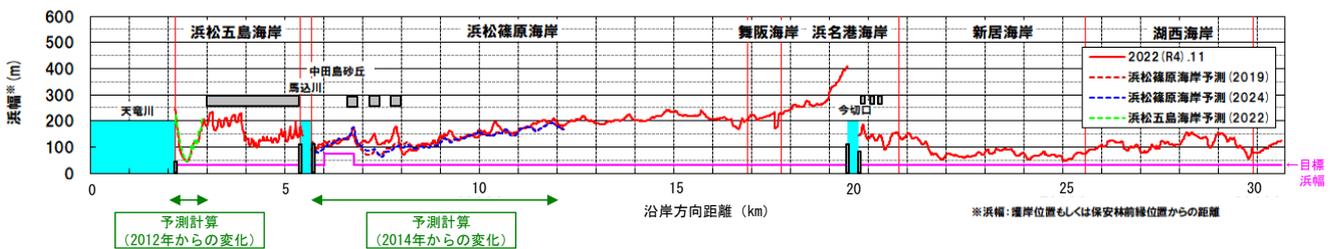
■予測結果と実測との比較(浜幅)

浜松五島海岸	浜松篠原海岸	舞阪海岸	浜名港海岸	新居海岸	湖西海岸
予測結果と実測との比較	<ul style="list-style-type: none"> ・侵食対策計画ケースの2012年初期から10年後の2022年の予測浜幅と実測の浜幅は概ね同じである。 ・予測と実測ともに目標浜幅を満足するが浜幅が狭い状況である。実測の突堤西側の砂浜些少部(養浜区間)は最大20m汀線が後退している。 	<ul style="list-style-type: none"> ・養浜休止ケースの2014年初期から5年後の2019年の予測浜幅に対して、2022年の実測の浜幅は、中田島砂丘前面は概ね同じである。 ・離岸堤背後は予測に比べて実測の方が浜幅が広いが、離岸堤下手(8km地点)では実測の浜幅が狭い状況である。 ・馬込川西側の養浜箇所から中田島砂丘周辺について予測に比べて実測の汀線後退速度が大きい。 	—	—	—	—
予測と実態の乖離等に係る考察 ※第2章(3)参照	<ul style="list-style-type: none"> ・波向については計算条件よりも実測の方が海岸の法線方向との角度が大きくなり、西向きに砂が移動しやすい条件であった。このため、侵食対策の途中段階であるが、投入した養浜材は河口側に移動しにくく海岸側に留まりやすい状況であり、汀線が維持されやすい波浪状況であった。 ・砂浜些少部に投入した養浜材(礫)の歩留まりは高くないため、海岸沖側の侵食の進行や波浪の作用により水中部(T.P.-4m以浅)に養浜材が移動している可能性がある。 	<ul style="list-style-type: none"> ・波向については計算条件よりも実測の方が海岸の法線方向との角度が大きくなり、西向きに砂が移動しやすい条件であった。このため、漂砂上手の馬込川西側の養浜箇所前面の5年後の汀線後退量が予測に比べて実測の方が大きく、養浜箇所前面～中田島砂丘前面の汀線後退速度も予測に比べて実測の方が大きい。 ・3基の離岸堤背後の堆砂効果が高いため、計算条件より実測の漂砂捕捉率が高い可能性がある。 ・既往の地形変化状況から、2016(H28)年より休止していた養浜5万m³/年以上を2021(R3)年に再開し、侵食域での汀線維持を図る必要がある。 	—	—	—	—

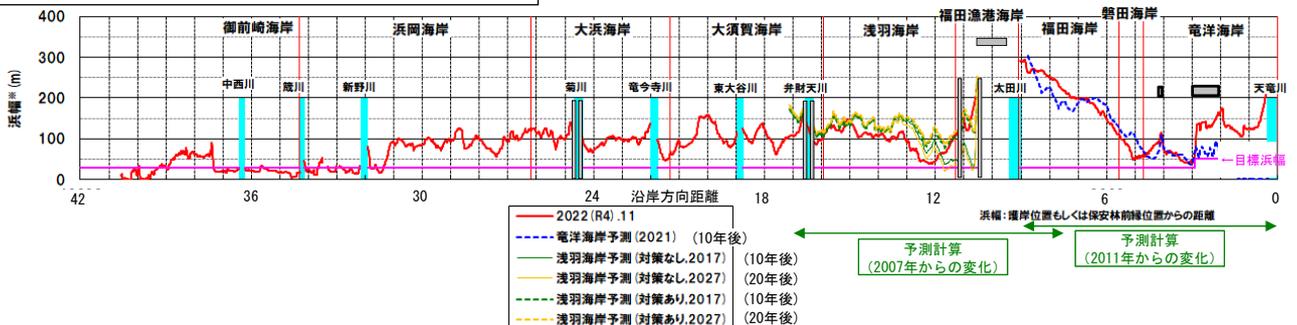
■予測結果と実測との比較(浜幅)

相良海岸	御前崎海岸	浜岡海岸	大浜海岸	大須賀海岸	浅羽海岸	福田漁港海岸	福田海岸	磐田海岸	竜洋海岸
予測結果と実測との比較	—	—	—	—	—	<ul style="list-style-type: none"> ・予測ではサンドバイパス8万m³/年の実施により10年後(2017年)、20年後(2027年)では浅羽海岸全域で汀線が維持される結果であるが、2017年の実測では吐出口下手で汀線変化量の全ての実測値が予測値を下回り、汀線後退が顕著である。 	<ul style="list-style-type: none"> ・予測計算と比べ、実測では5号離岸堤下手の汀線状況は概ね同じ傾向であったが、6号離岸堤下手での汀線が大きく後退している。 	—	—	—
予測と実態の乖離等に係る考察 ※第2章(3)参照	—	—	—	—	—	<ul style="list-style-type: none"> ・浅羽海岸の実績養浜量は4.0万m³/年(2008-2021年)と目標値の約半分となっており、実測では東突堤東側のX=5.7km付近で汀線後退が顕著となっている(2017年に約40mの汀線後退、2021年に約60mの汀線後退)。 	<ul style="list-style-type: none"> ・実測の波浪状況は波向きが西寄りのため、東向きに砂が移動しやすい状況であったが、1~5号離岸堤背後の堆砂効果が高く、5号離岸堤下手への漂砂の供給が少ない状況であったことが考えられる。 ・5号離岸堤下手は予測計算と同様に汀線が維持されているが、6号離岸堤の漂砂の捕捉効果も高いため、養浜材(礫)は5~6号離岸堤間に留まっている量が多い可能性がある。この場合は、6号離岸堤下手の汀線への寄与が不足し、予測計算に比べて汀線の後退量が多くなっている可能性がある。 	—	—	—

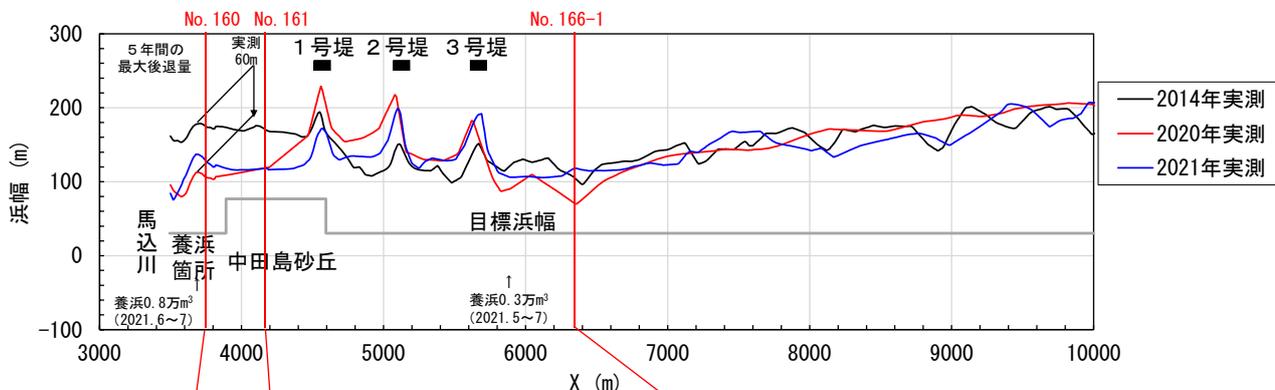
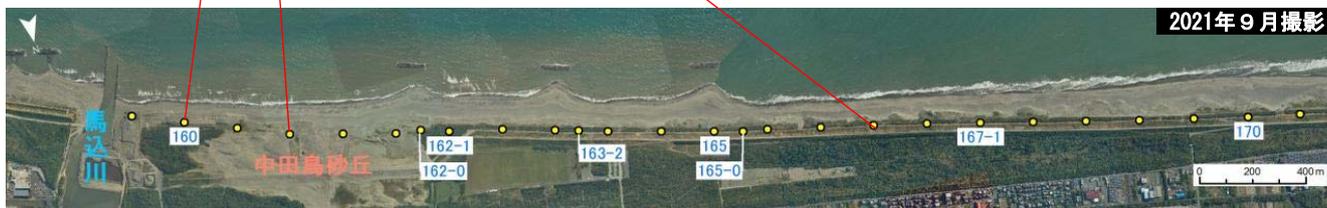
■現在の侵食状況 (浜幅)

- 2014年から2020年1月の実測 (約5年間) では、養浜箇所～中田島砂丘前面で汀線が後退している。養浜箇所前面で最大60mの汀線が後退している。
- 2020年は離岸堤背後の汀線前進量が大きく、3号離岸堤下手の汀線後退量が大きい。
- 2020年1月～2021年8、9月間には養浜再開により、同期間に合計1.1万m³の養浜が実施され、養浜箇所前面と3号離岸堤下手では汀線の前進が見られる。

- ・関係機関との連携により養浜材の確保に努め、2021(R3)年に再開した計画量5万m³/年以上の養浜を実施していく。
- ・継続的なモニタリングを実施し、地形変化状況を見ながら必要に応じて養浜量の見直しについて検討する。

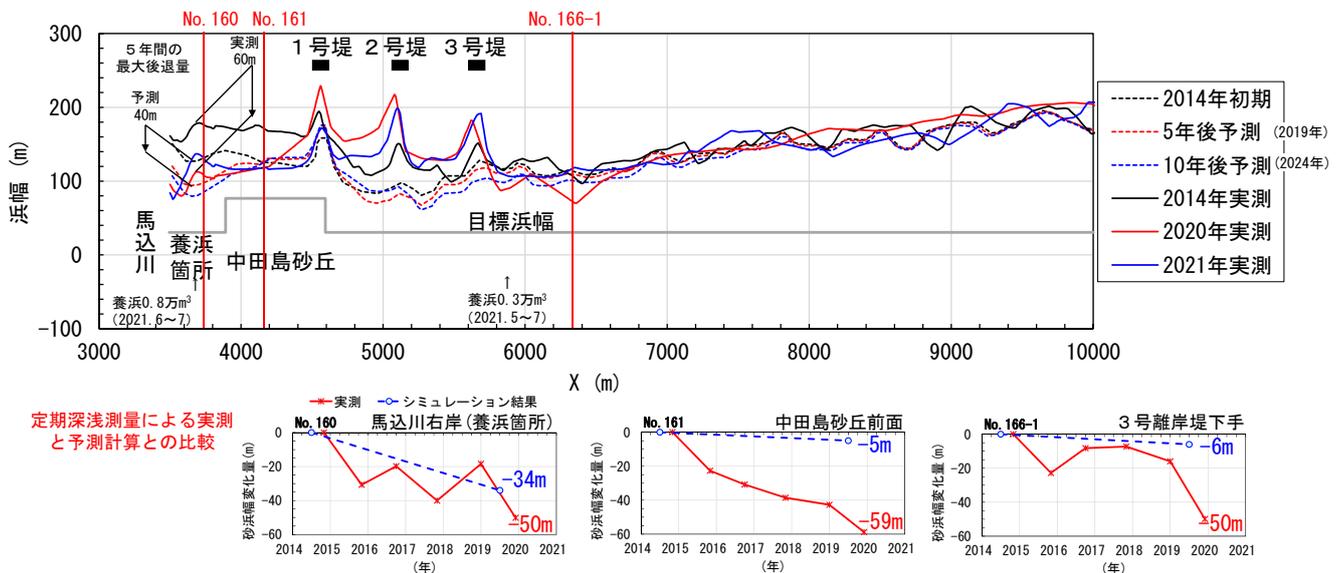
■将来予測結果と実測との比較 (浜幅)

- ・5年間の最大後退量は将来予測結果の最大40m後退に対し、2014年から2020年1月の約5年間に実測では最大60mの後退が生じており、養浜箇所～中田島砂丘前面の汀線後退速度が予測結果より大きくなっている。
- ・沿岸漂砂下手の1号～3号離岸堤間、3号離岸堤下手は、浜幅が狭い状態で徐々に汀線が後退する予測に対し、実測では概ね汀線が維持された状態である。
- ・予測では徐々に汀線が後退する結果に対し、実測では侵食時の後退量や変動幅が大きい。特に、2020年の実測では離岸堤背後の汀線前進量が大きく、3号離岸堤下手の汀線後退量が大きい(2021年は回復)。
- ・2020年1月～2021年8、9月間には養浜再開により、合計1.1万m³の養浜が実施され、養浜箇所前面と3号離岸堤下手において汀線の前進が見られる。

- ・波向は計算条件より実測の方が浜松篠原海岸の法線方向との角度が大きくなり、西向きに砂が移動しやすい条件であった。そのため、漂砂上手の馬込川西側の養浜箇所前面の5年後の汀線後退量が予測に比べて実測の方が大きく、養浜箇所前面~中田島砂丘前面の汀線後退速度も予測に比べて実測の方が大きい。
- ・3基の離岸堤背後の堆砂効果が高く、計算条件より実測の漂砂捕捉率が高い可能性がある。

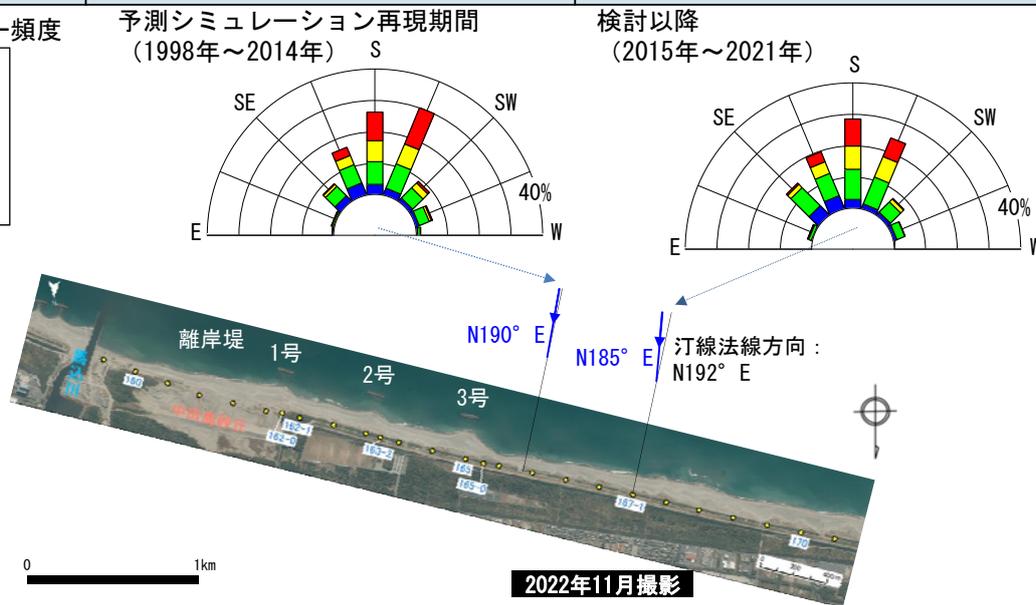
■波浪状況の変化

- ・2014(H26)年度の事業休止検討時の波浪条件とそれ以降の波浪条件を比較すると、波高および周期は同程度であるが、エネルギー平均波の波向が5°南寄りに変化している。
- ・これは、浜松篠原海岸の法線方向との角度が大きくなり、西向きに砂が移動しやすい条件となる。

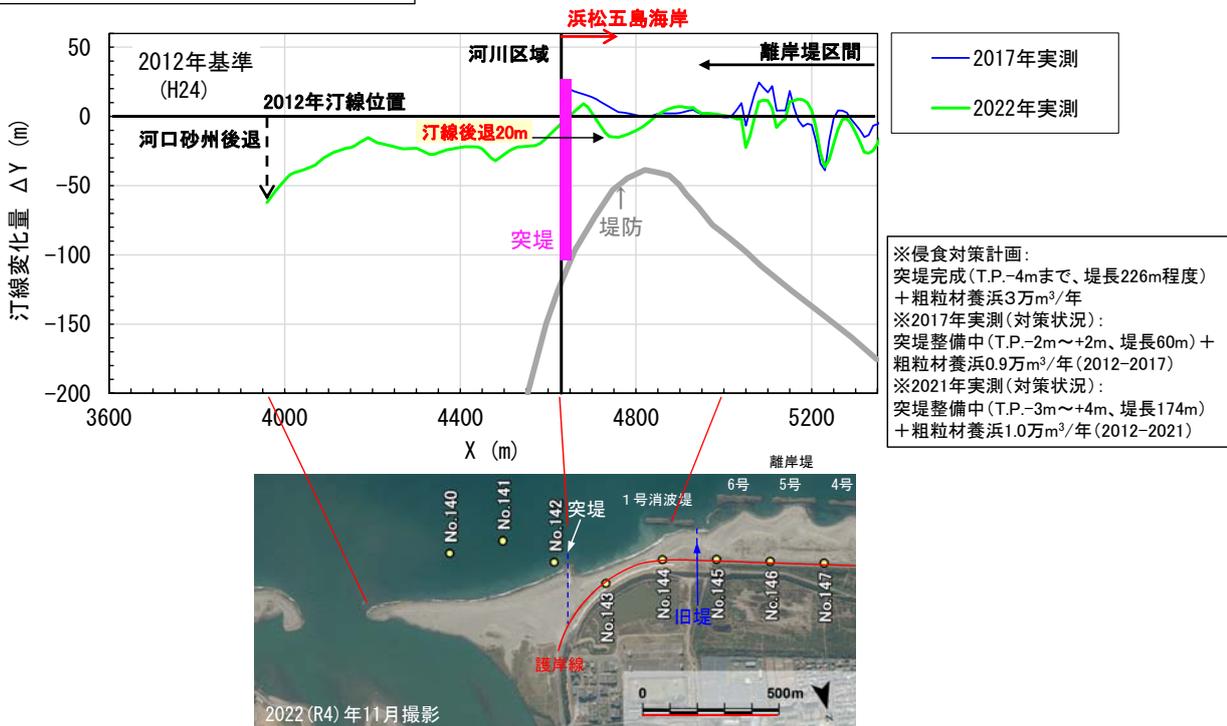
■現在の侵食状況(汀線変化量)

- ・突堤より西側の2017年の実測汀線は維持されている。2022年の実測汀線は概ね維持されているが、突堤西側の砂浜些少部のX=4700~4850m間(養浜区間)は最大20m汀線が後退している。
- ・突堤より東側の河口砂州は後退が進行している。

- ・計画養浜量3万m³/年以上の養浜実施と併せ、今後の地形変化状況を注視しながら沖側への突堤延伸の必要性を検討していく。
- ・継続的なモニタリングを実施し、計画養浜量3万m³/年以上の養浜を継続した場合においても、汀線後退が生じる場合は、侵食対策の見直しを図る必要がある。

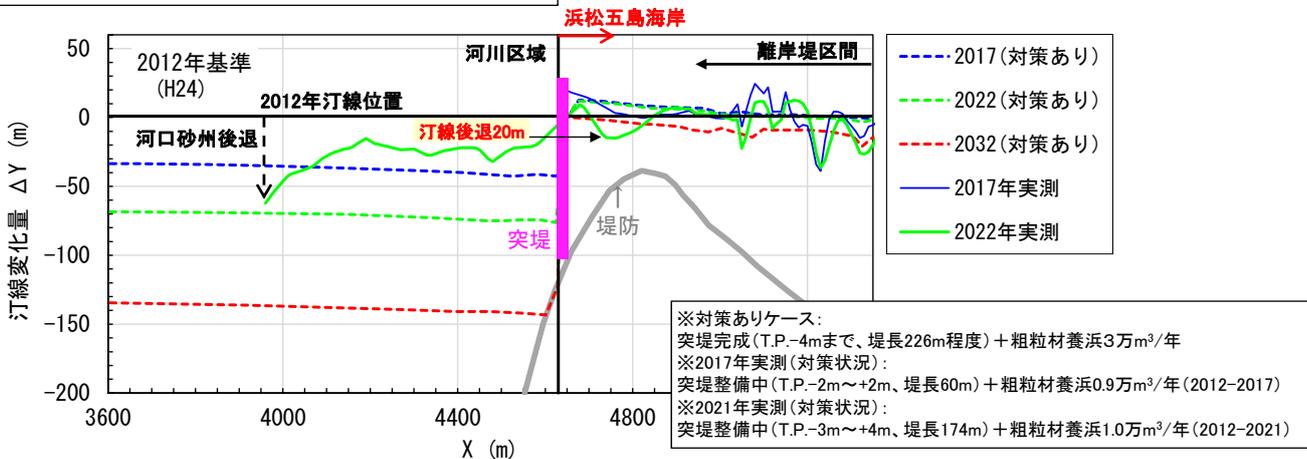
■将来予測結果と実測との比較 (汀線変化量)

- ・対策ありケースの5年後(2017年)は汀線が維持される結果に対して、2017年の実測汀線は維持されている。
- ・対策ありケースの10年後(2022年)は汀線が維持される結果に対して、2022年の実測汀線は概ね維持されているが、突堤西側の砂浜些少部のX=4700~4850m間(養浜区間)は最大20m汀線が後退している。
- ・シミュレーション結果では河口砂州の後退が進行し続ける。実測でも年毎の変動が大きい河口砂州の後退が進行している。

- ・侵食対策は、計画時が突堤の早期完成と計画養浜量 3万m³/年に対して、実績は突堤が整備中の状態で実績養浜量は1.0万m³/年である。
- ・波向は計算条件よりも実測は浜松五島海岸の法線方向との角度が大きくなり、西向きに砂が移動しやすい条件であった。そのため、侵食対策の途中段階であるが、投入した養浜材は河口側に移動しにくく、海岸側に留まりやすい状況であり、汀線が維持されやすい波浪状況であった。一方で、砂浜些少部に投入した養浜材 (礫) の歩留まりは高くないため、海岸沖側の侵食の進行や波浪の作用により水中部 (T.P.-4m以浅) に養浜材が移動している可能性がある。
- ・地形変化は、計画時の予測計算は10年後 (2022年) の汀線が維持される結果に対して、2022年の実測汀線は概ね維持されているが、突堤西側の砂浜些少部 (養浜区間) は最大20m汀線が後退している。

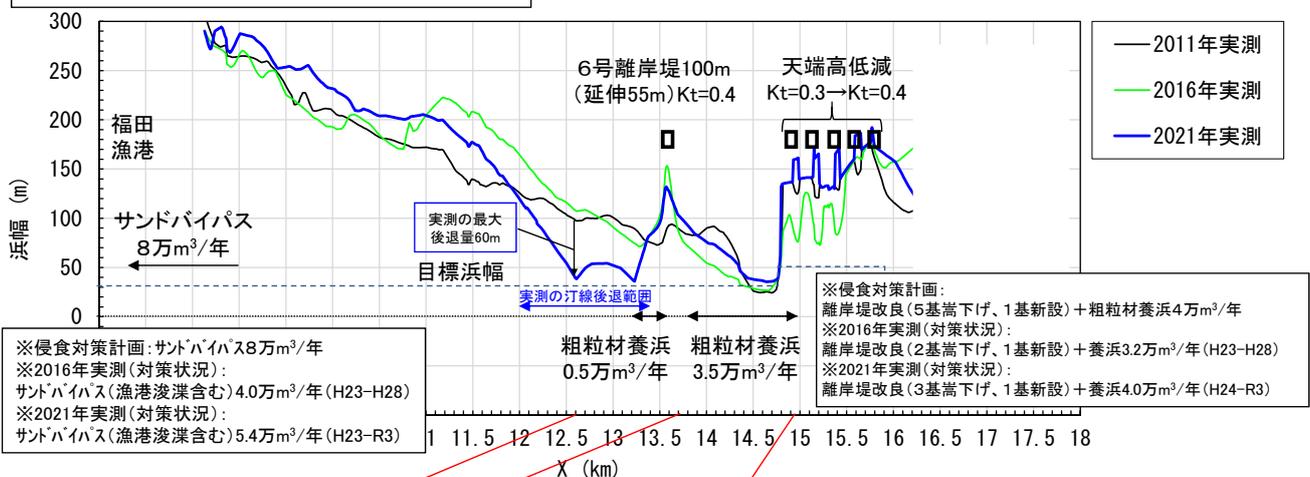
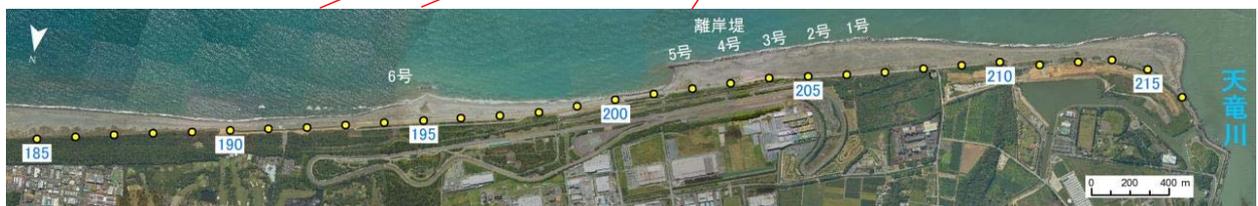
■ 現在の侵食状況 (浜幅)

- ・2016年の実測では離岸堤群背後の汀線は維持された状態であり、5号離岸堤下手で目標浜幅を割り込む。
- ・2021年の実測では全域で目標浜幅を満足するが、新設の6号離岸堤の下手で浜幅の減少が著しい。福田漁港上手側の汀線が前進している。

- 継続的な養浜 4 万 m^3 /年の実施と離岸堤改良を進めていく。
- 継続的なモニタリングを実施し、離岸堤改良と計画養浜量 4 万 m^3 /年以上の養浜を継続した場合においても 6 号離岸堤下手の汀線維持が図れない場合は、侵食対策の見直しを検討する。

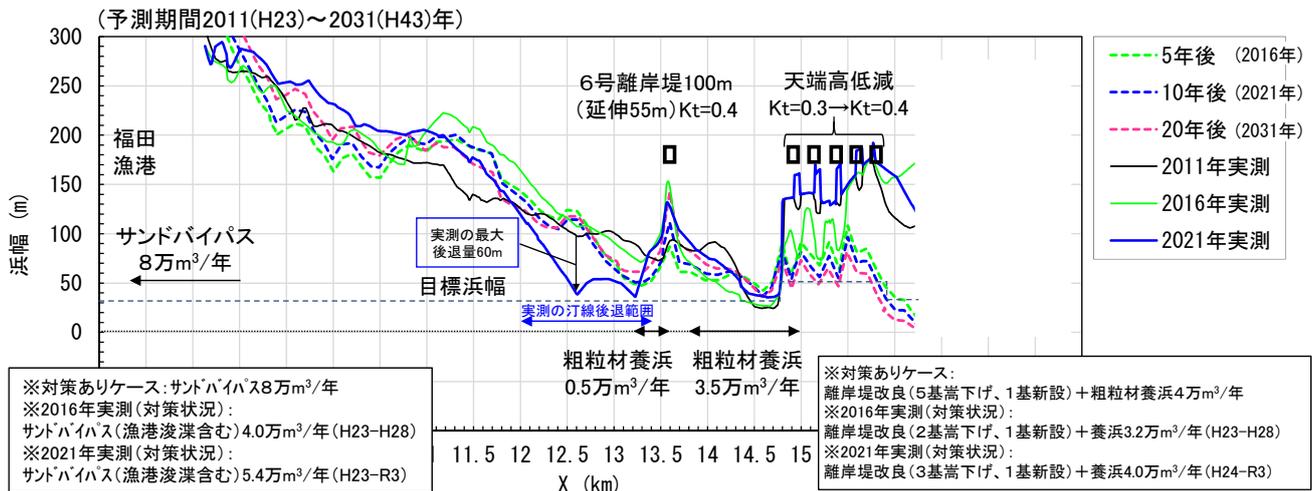
■将来予測結果と実測との比較(浜幅)

- ・予測の対策ありケース5年後(2016年)は全域で目標浜幅を満足するが、2016年の実測では離岸堤群背後の汀線は維持された状態であり、5号離岸堤下手で目標浜幅を割り込む。
- ・予測の対策ありケース10年後(2022年)は全域で目標浜幅を満足するが、2021年の実測では全域で目標浜幅を満足するが、新設の6号離岸堤の下手で浜幅の減少が著しい。
- ・福田漁港サンドバイパスは計画量に比べて実績量は少ないため、竜洋海岸の侵食に与える影響は少ないものと考えられる。

- ・ 予測計算と比べて5号離岸堤下手の汀線状況の実測は概ね同じ傾向であったが、6号離岸堤下手での汀線が大きく後退している結果であった。実測での波浪状況は波向きが西寄りのため、東向きに砂が移動しやすい状況であったが、1~5号離岸堤背後の堆砂効果が高く、5号離岸堤下手への漂砂の供給が少ない状況であったことが考えられる。
- ・ 5号離岸堤下手は計算と同様に汀線が維持されているが、6号離岸堤の漂砂の捕捉効果が高く、養浜材 (礫) は、計算に比べて5~6号離岸堤間に留まっている量が多い可能性がある。この場合は、6号離岸堤下手の汀線への寄与が不足し、計算に比べて汀線の後退量が多くなっている可能性がある。
- ・ 実績の養浜投入範囲は5号離岸堤下手に限られ、6号離岸堤下手への直接投入は未実施である。6号離岸堤下手の汀線維持のための礫分の寄与状況を確認する必要がある。

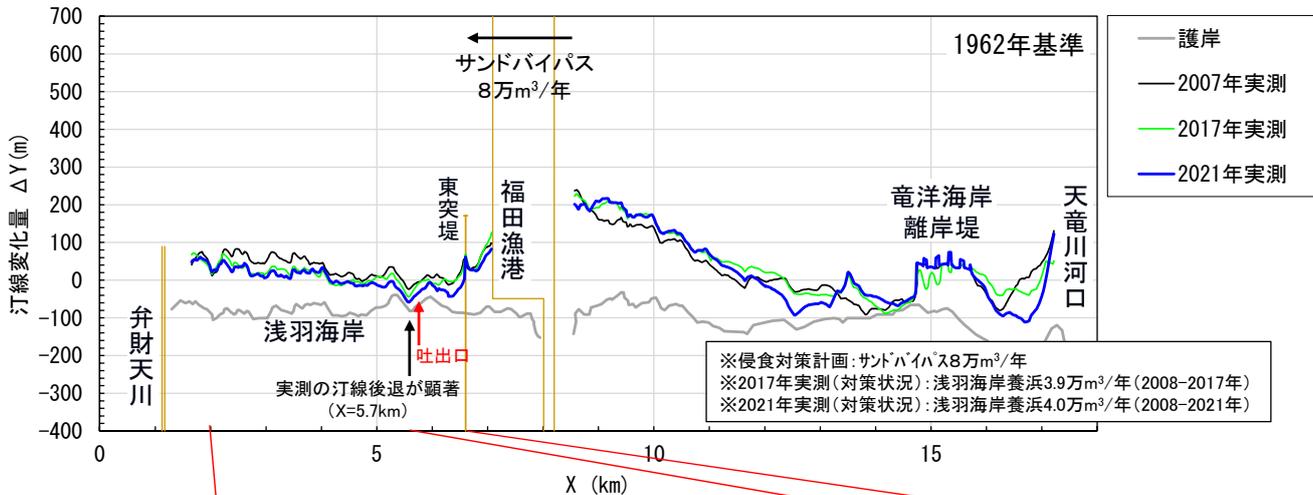
■現在の侵食状況 (汀線変化量)

- 吐出口下手 (X=2~6km) では、汀線後退が顕著となっている。X=5.7km付近で2017年に約40mの汀線後退、2021年に約60mの汀線後退が生じている。
- 福田漁港西側の汀線 (X=10~11.5km) は汀線の前進が継続している。
