第2章 現地概要

2.1 崩落地内の踏査結果

2.2 土石流流下域の踏査結果

2.3 ドローンによる湧水点調査

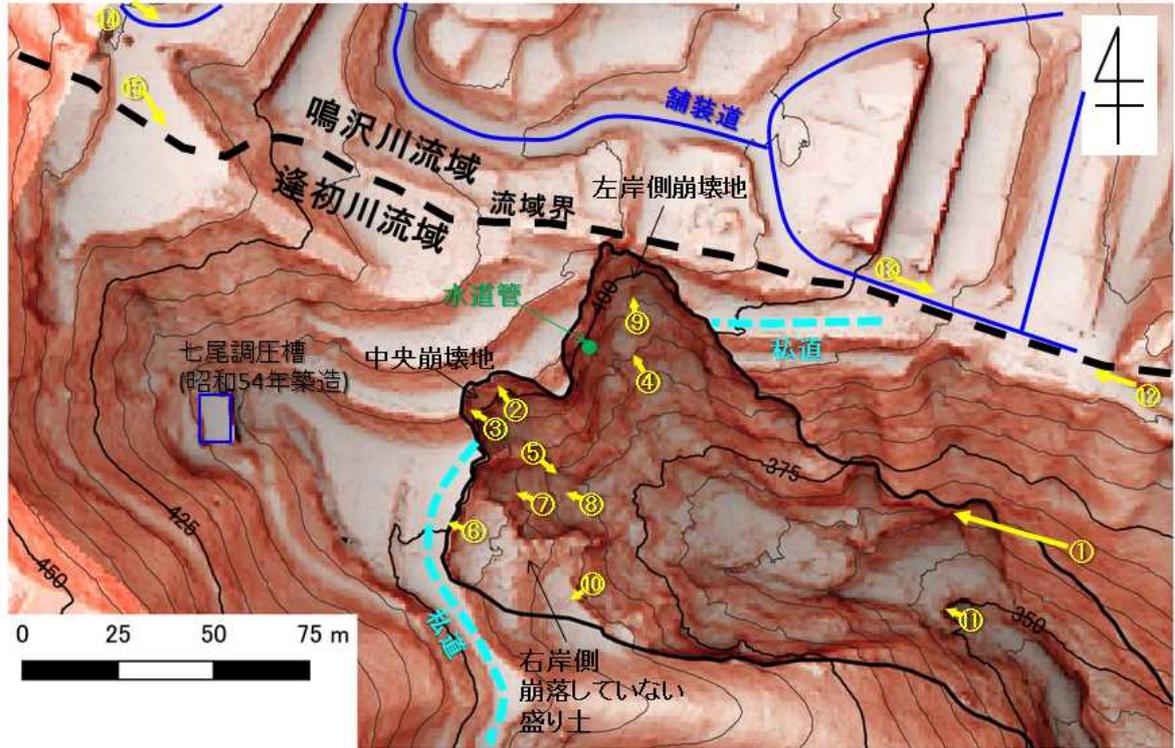
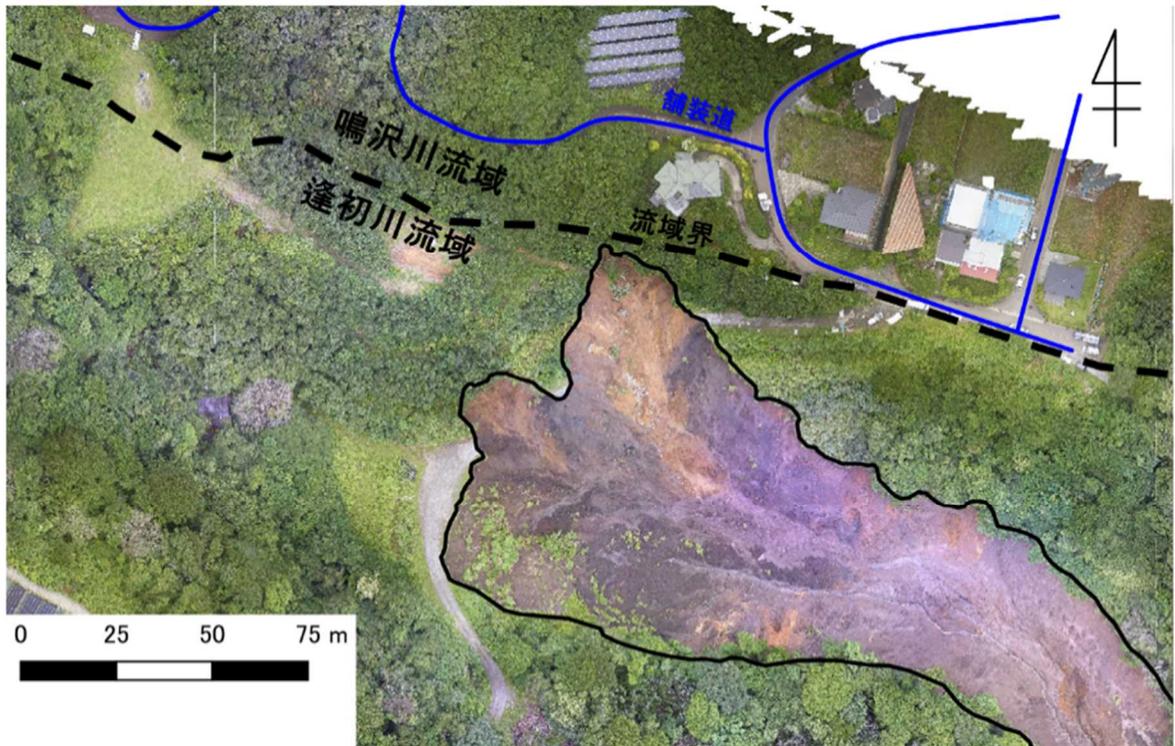
図 2-1 現地写真位置図

2021年8月2日、8月30日及び10月11日～12日に崩落地内の詳細な現地踏査を行った。現地写真位置図を図2-1に示し、写真を写真①～写真⑪に示す。現地踏査結果から下記の実態を把握できた。盛り土か地山かの判定や、崩落面に見られる私道痕跡の年代については、後述する盛り土履歴調査と併せて総合的に判断した。

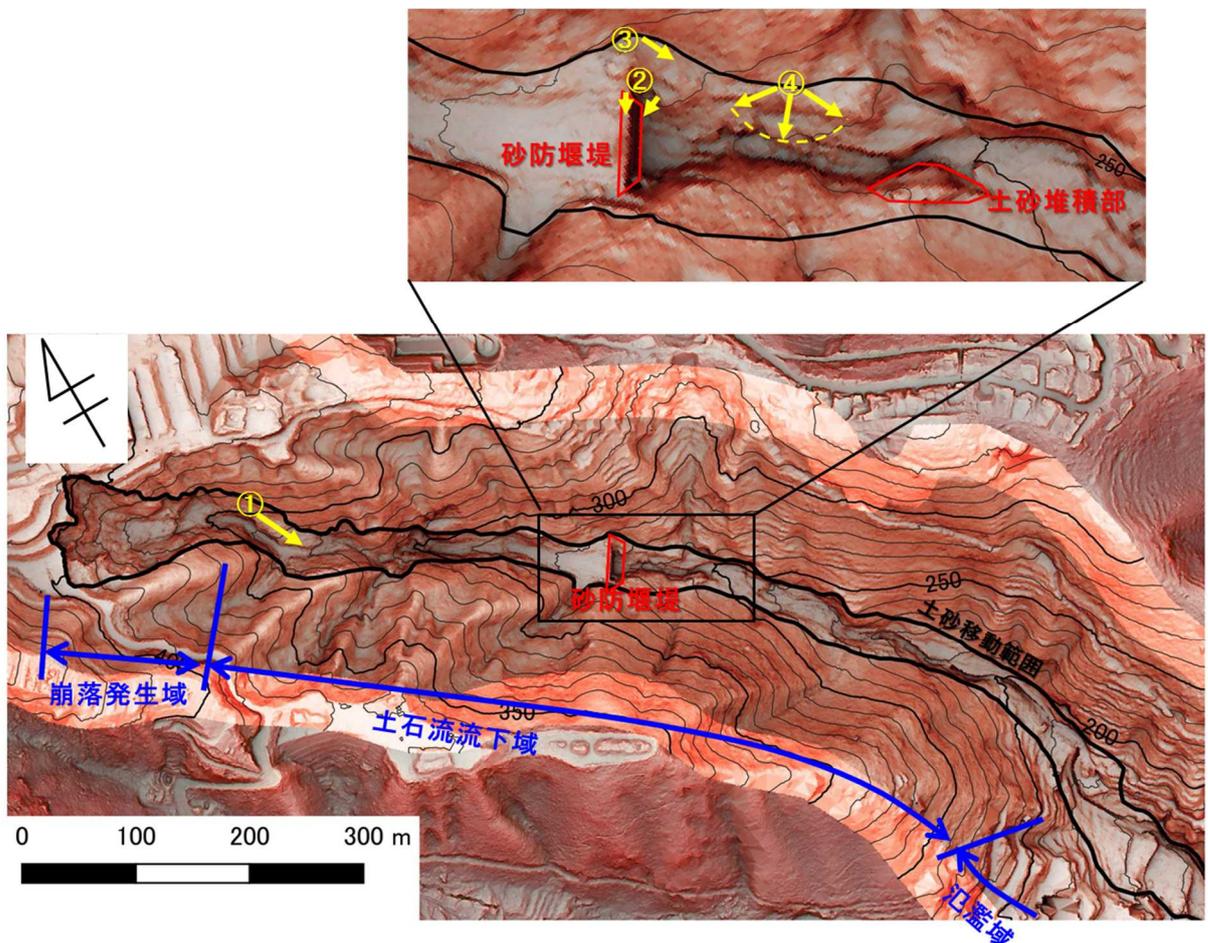
図 2-2 現地写真位置図

- ・ 流下痕跡は左岸側と右岸側で高さが異なる。高いところは河床から 20m 程度に及ぶ（写真①）。高い流下痕跡の原因は、流下量に対する河道の断面積の狭さや、屈曲部での慣性力による乗り上げと考えられる。
- ・ 砂防堰堤では中央部が盛り上がるように土砂堆積し、水通しがほとんど埋没している（写真②）。水通し上の堆積勾配は 42° と非常に大きい。
- ・ 砂防堰堤下流側に約 90m に渡って、右岸斜面の高い位置に流下痕跡が残っており、これは河道の屈曲による流向変化と量性力によるものと考えられる。（写真③、写真④）。また、その末端には高い位置に土砂・流木堆積面があることから、一時的に河道内に土砂堆積し、その後の土石流または流水によって二次侵食された可能性がある。
- ・ 第 4 章（4.2）に述べる流下実態から見て、10：55 に住宅街に達した土石流（第 2 波と推定される）は、土砂量・水分量が非常に大きかったことから、仮に第 1 波により、一時的な河道内の土砂堆積やそれに伴う水の貯留が形成されていたとしても、第 2 波がそれらを次々に落とした可能性がある。よって、一時的な河道内の土砂堆積が形成されていたか否かについて、推定は困難である。

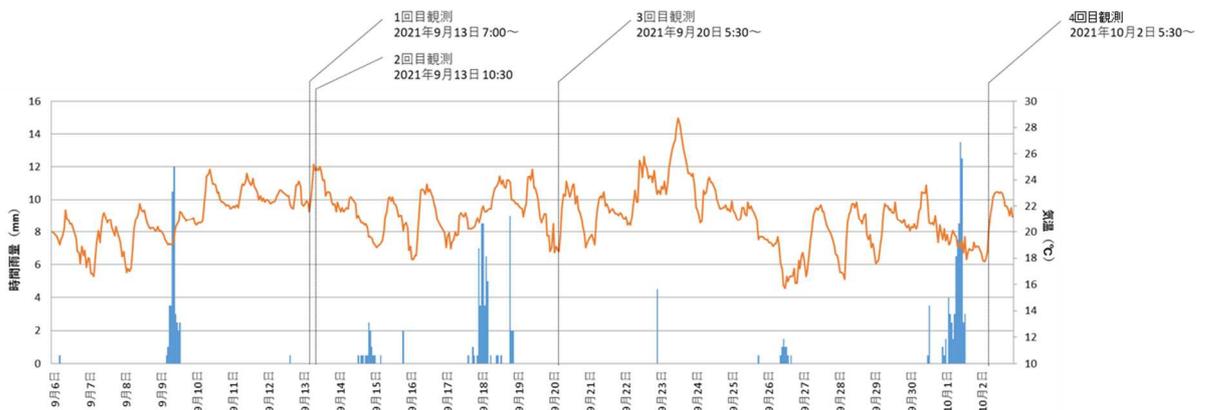
図 2-3 観測日と時間雨量・気温

熱画像を用いて流水や湧水を把握するには、流水や湧水と、乾燥した地盤との温度差があることが望ましい。当初計画では、晴天時及び降雨後に、(1)日照の影響の少ない早朝、(2)日照により地盤が温まった日中、の計4回(2日間)の観測を予定したが、日中撮影では日光の当たる場所とそうでない場所の温度差が大きくなりすぎ、流水や湧水の判読が困難であった。そのため、日中観測は9月13日の1回のみとし、先行降雨条件が異なる早朝観測3回と合わせ、計4回の観測を実施した。表2-1に観測実績を示す。

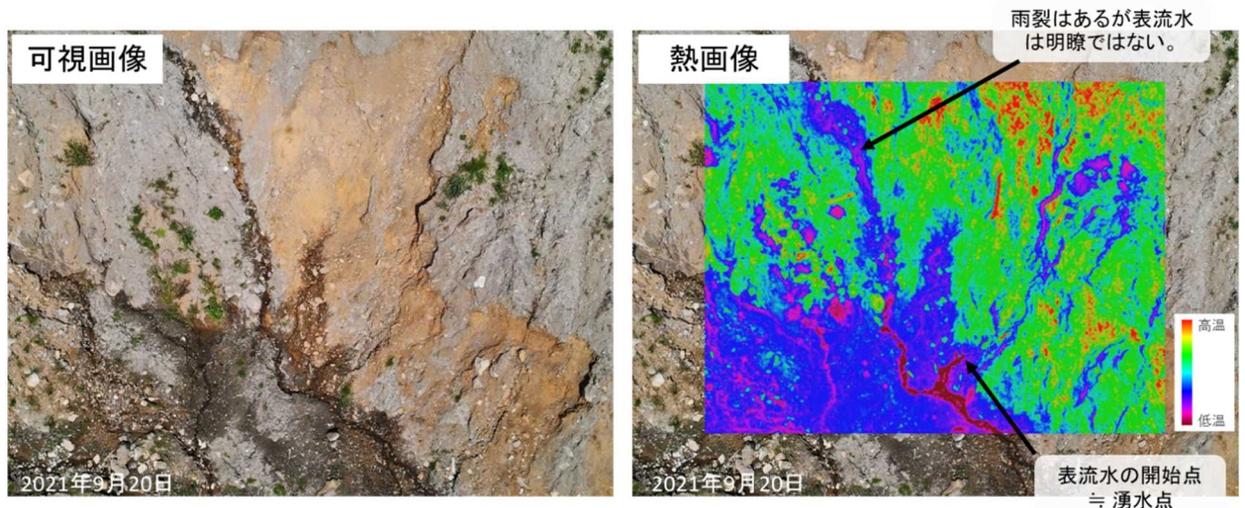
図 2-4 熱画像の例

図 2-4 に熱画像の例を示す。本調査における観測では、崩落地内の湧水や地表面温度の実測を行っていないため、温度そのものではなく相対的な温度差として表示している（熱画像内の最低温度～最高温度をカラーパレットに割り当て）。可視画像とあわせて観察することで雨裂内の水の有無を判別することができ、面的な湿潤部も可視化することができた。

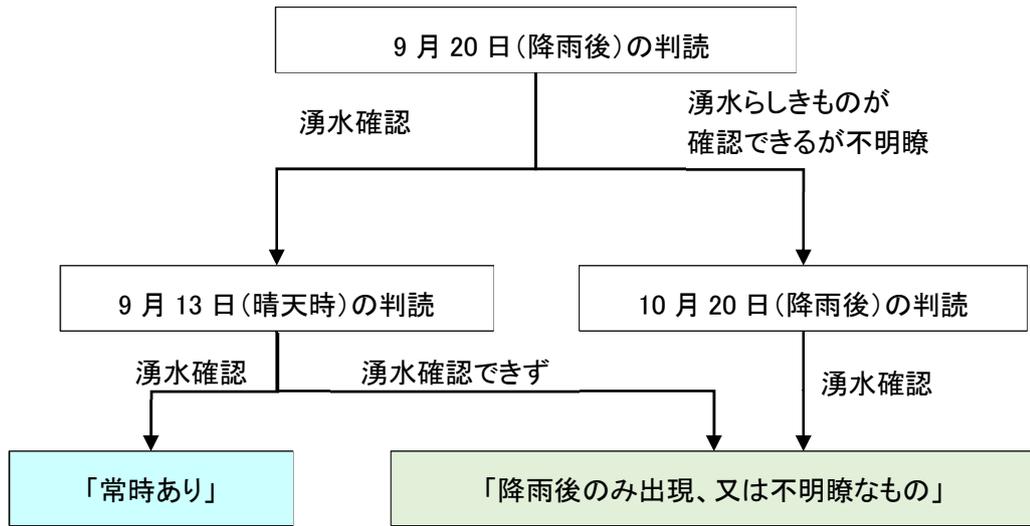
図 2-5 湧水点の区分フロー

このため、中程度の先行降雨のあった 9 月 20 日の熱画像の判読により湧水点（流水開始点）を抽出し、そのうち晴天時の 9 月 13 日にも認められるものを「常時あり」とした。9 月 20 日に認められるが 9 月 13 日に認められないもの、および、9 月 20 日では不明瞭だが 10 月 2 日では確認できたものは「降雨後のみ出現、又は不明瞭なもの」とした（図 2-5）。湧水点の判読にあたっては、熱画像のほか、同時に撮影した空中写真から作成したオルソ画像（図 2-9）も参考とした。
