第2章 現地概要

2.1 崩落地内の踏査結果

2.2 土石流流下域の踏査結果

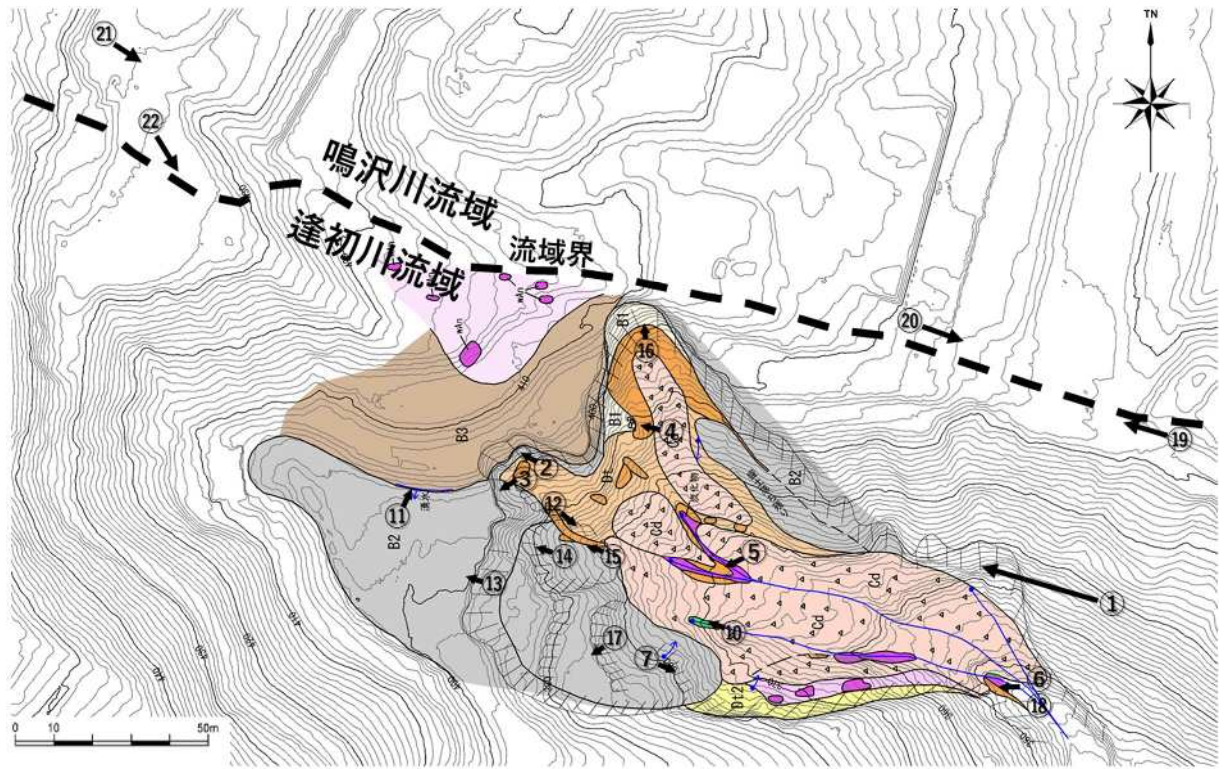
図 2-1 (2) 地質平面図

- ・ 左岸側崩落地の露頭は、ほぼ全て地山である斜面堆積物(Dt)と判断される(図2-1(2))。ただし崩落面内に断続的に、2009年時点の私道(現在の私道とほぼ同じ位置)と推定される路盤の一部が残っている。またそれより下方に、破断した金属製の水道管が露出しており、これは中央崩落地の層順と比較すると1967年時点の私道に埋設されていたと推定される。水道管破断面の下方は最も下位の盛り土(B1)が露出している(写真④)。崩落発生直後に地元住民がツイッターに投稿した現地撮影動画では、水が激しく噴出する様子が見られたが、それはこの水道管からの噴出であると推定される。

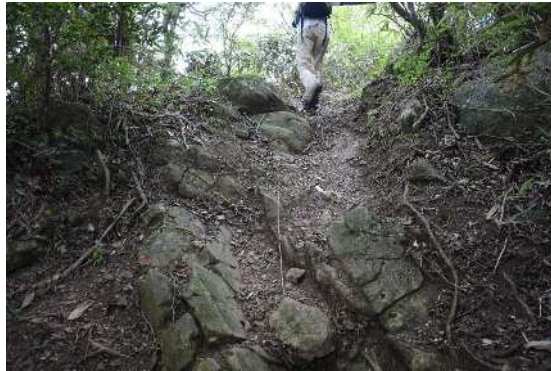
写真⑨ 岩戸山山頂付近に分布する風化の程度が低い溶岩（Sy）

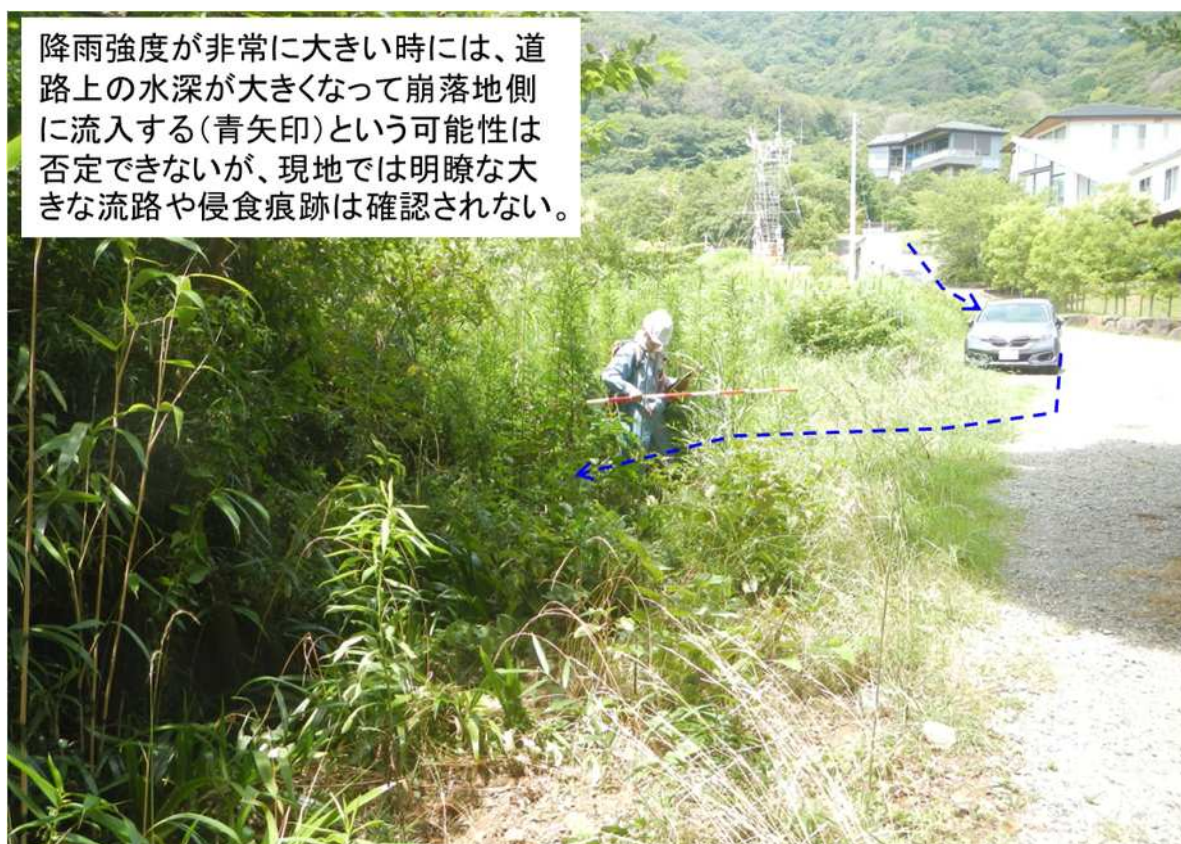
- ・ 崩土内には瓦礫のほか、家庭ゴミ用のゴミ袋（静岡県外の自治体指定のもの）も確認される（写真⑬～⑮）。
- ・ 盛り土内には電柱や立木が立ったまま埋められているところも見られる（写真⑯⑰）。通常は除根の必要があるが、幹を切っただけで根が残った状態で埋められている。
- ・ 盛り土末端付近の溪床洗掘地点に、φ20cmの有孔管が確認された（写真⑱）。この有孔管の上流部への接続は確認できなかった。崩落前には、盛り土底面に排水施設として敷設されていたと思われる。現在はパイプからの出水はないが、発災前に排水が機能していたかは不明である。
- ・ 第3章で整理する流域界周辺の土地の改変により、崩落地の上流側において、鳴沢川流域と逢初川流域の流域界が変化した可能性がある。現地踏査時においては、鳴沢川流域から逢初川流域に表流水が大量に流入した明瞭な形跡は、見られなかった（写真⑲～㉒）。

写真⑲ 崩落地左岸側尾根上の道路

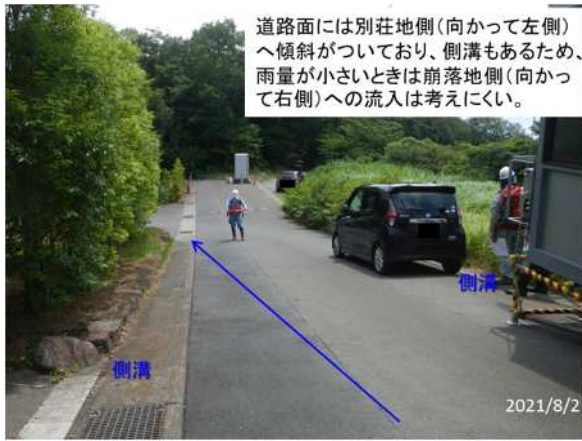
写真⑳ 崩落地左岸側の別荘地横の道路

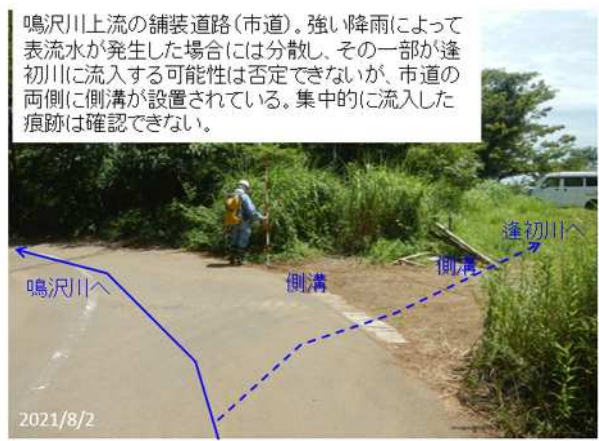
写真㉑ 鳴沢川上流の舗装道路

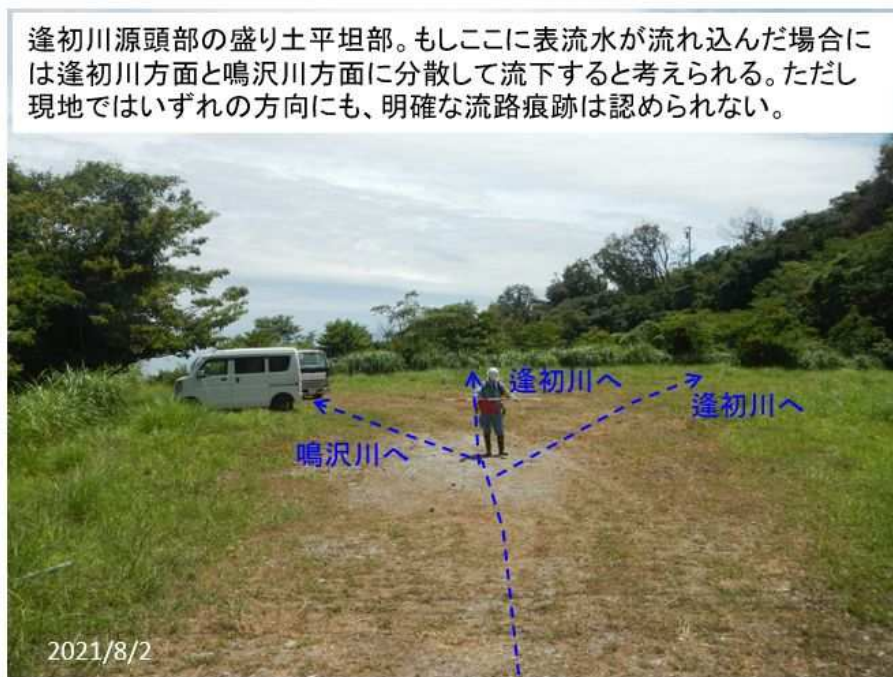
写真㉒ 逢初川源頭部の盛り土平坦部

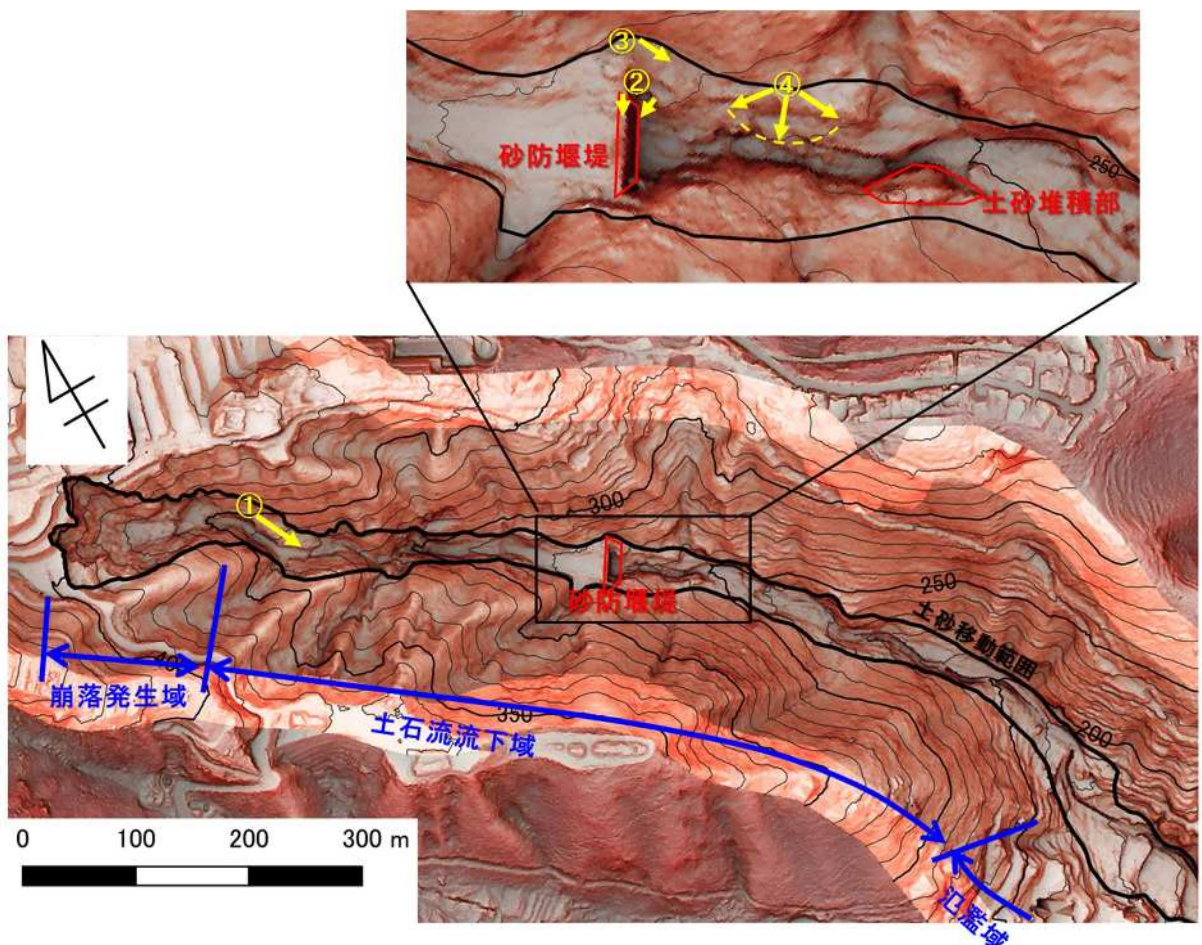
図 2-2 現地写真位置図

- ・ 流下痕跡は左岸側と右岸側で高さが異なる。高いところは河床から 20m 程度に及ぶ（写真①）。高い流下痕跡の原因は、流下量に対する河道の断面積の狭さや、屈曲部での慣性力による乗り上げと考えられる。
- ・ 砂防堰堤では中央部が盛り上がるように土砂堆積し、水通しがほとんど埋没している（写真②）。水通し上の堆積勾配は 42° と非常に大きい。
- ・ 砂防堰堤下流側に約 90m に渡って、右岸斜面の高い位置に流下痕跡が残っており、これは河道の屈曲による流向変化と量性力によるものと考えられる。（写真③、写真④）。また、その末端には高い位置に土砂・流木堆積面があることから、一時的に河道内に土砂堆積し、その後の土石流または流水によって二次侵食された可能性がある。
- ・ 第 4 章 (4.2) に述べる流下実態から見て、10:55 に住宅街に達した土石流（第 2 波と推定される）は、土砂量・水分量が非常に大きかったことから、仮に第 1 波により、一時的な河道内の土砂堆積やそれに伴う水の貯留が形成されていたとしても、第 2 波がそれらを次々に落とした可能性がある。よって、一時的な河道内の土砂堆積が形成されていたか否かについて、推定は困難である。

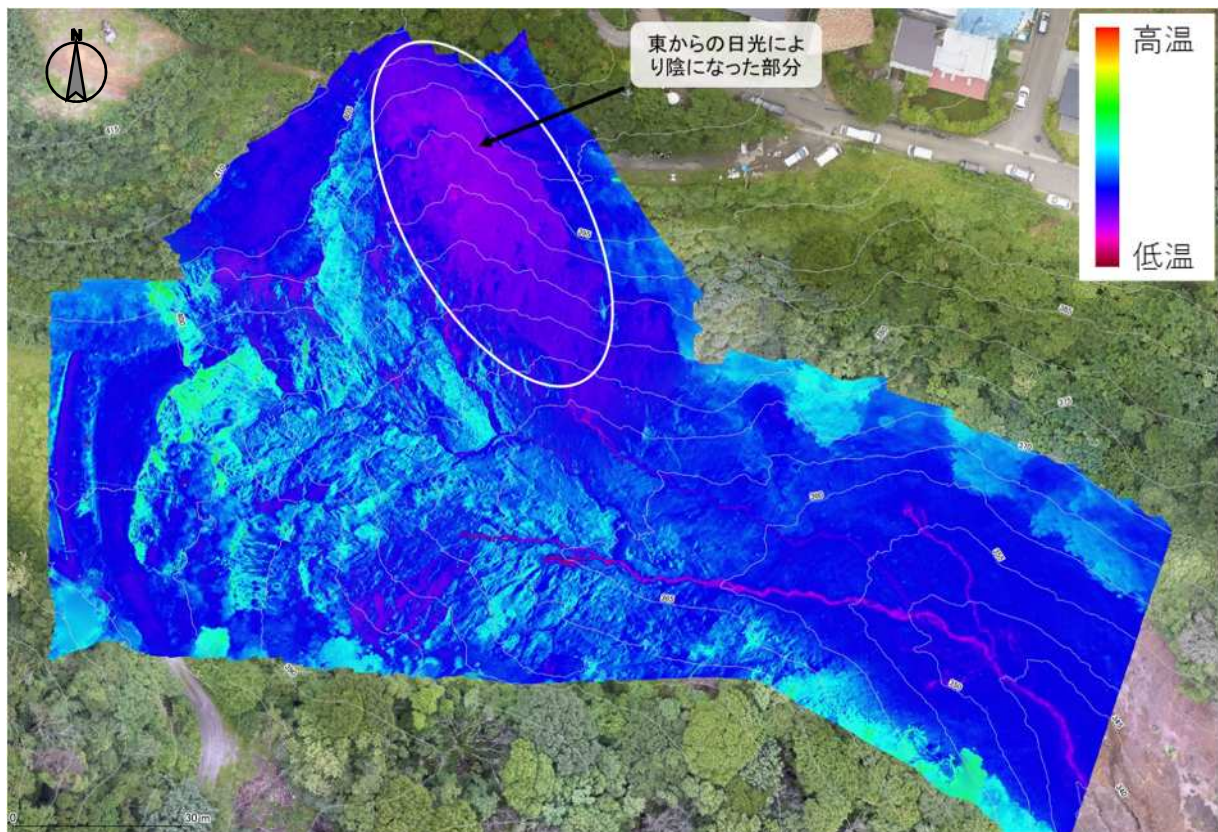
図 2-6 崩落地内の熱画像（2021年9月13日早朝）

9月13日については地表面温度に対し地下水及び表流水の温度が相対的に低く、9月20日と10月2日は地表面温度よりも地下水（表流水）温度が高くなっている。晴天時の9月13日は判読できる流水や湧水が最も少ない。最も先行降雨が多い10月2日は流水や湧水が最も広く分布し、崩落地最上部付近からの湧水も可視化されているが、一方で全体が湿潤になっており、湧水点を明確に把握することは困難である。

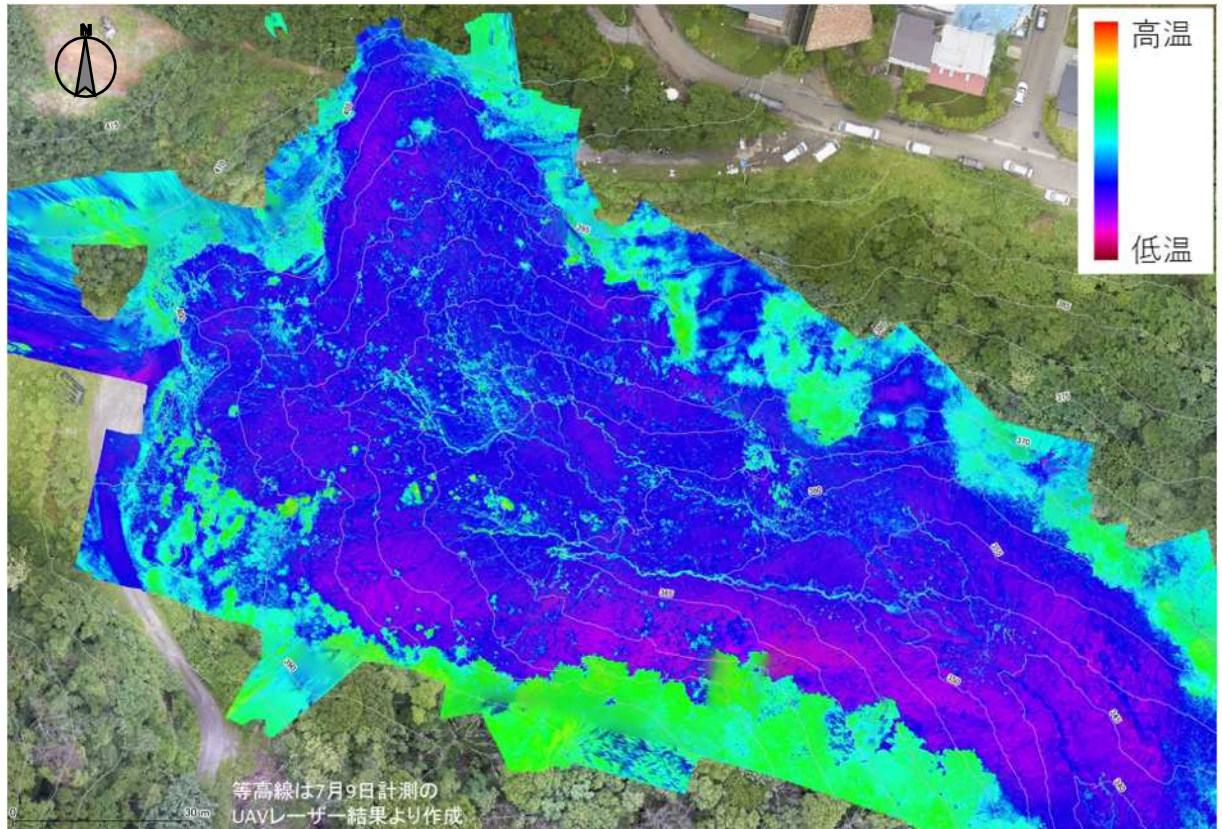
図 2-7 崩落地内の熱画像（2021年9月20日早朝）

このため、中程度の先行降雨のあった9月20日の熱画像の判読により湧水点（流水開始点）を抽出し、そのうち晴天時の9月13日にも認められるものを「常時あり」とした。9月20日に認められるが9月13日に認められないもの、および、9月20日では不明瞭だが10月2日では確認できたものは「降雨後のみ出現、又は不明瞭なもの」とした（図 2-5）。湧水点の判読にあたっては、熱画像のほか、同時に撮影した空中写真から作成したオルソ画像（図 2-9）も参考とした。

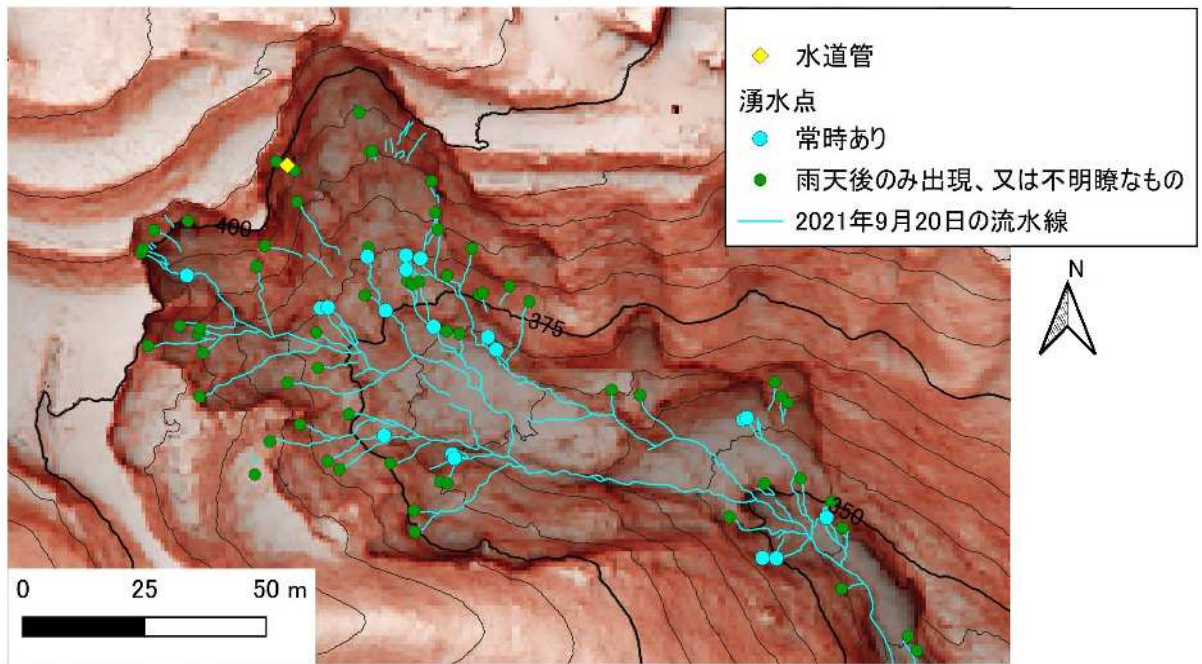
図 2-11 崩落後湧水地点分布図（背景：崩落後地形）

作成した湧水地点分布図を図 2-10（背景：オルソ画像）、図 2-11（背景：崩落後地形）に示す。抽出した湧水点（82箇所）のうち、約70%にあたる57箇所が逢初川左岸側に分布する。湧水点と1967年地形（DSM 標高データから作成）を重ね合わせると（図 2-12）、左岸の谷地形部分に多くの湧水点が位置していることがわかる。このことは、北側の鳴沢川流域からの地下水が、相対的に標高の低い逢初川側に流入動・湧出している可能性を示唆している。これらの地形判読や熱画像の解析から、逢初川は他流域（特に鳴沢川流域）からの地下水流入が多い溪流であると推定できる。
