熱海市伊豆山地区 流出・堆積土砂の土質調査及び土壌調査結果について

熱海市伊豆山地区土石流

土質・土壌調査結果

静岡県 交通基盤部 河川砂防局

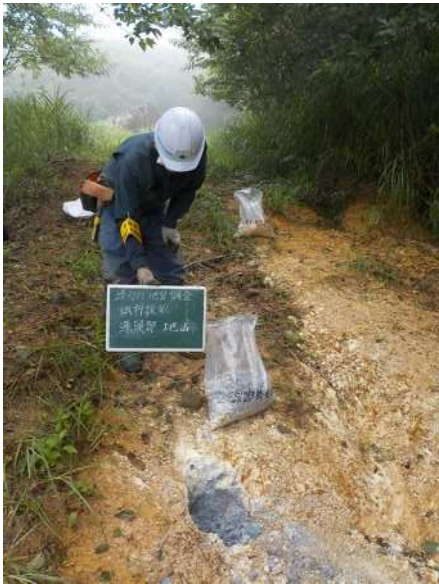
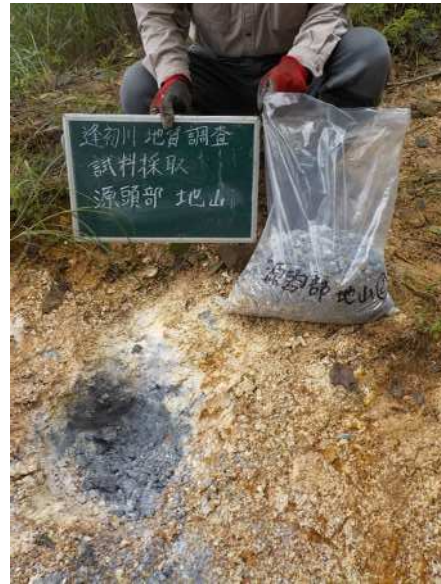
No. 1源頭部 (地山)

- ・地山（No.1）と堆積部（No.5～No.8）では、Ca（カルシウム）の含有率が大きく異なる。
- ・土石流となって流下した土砂の混合割合を、蛍光エックス線分析で得られたCa（カルシウム）の含有率から試算した結果、中下流部堆積土（No.5～No.8）は、11%～19%の地山の土 No.1 源頭部崖面褐色の土砂と、81%～89%の盛土の土 No.4 源頭部崖面黒色の土砂が混ざり合ったものと推定される。（ただし、調査地点数が少ないため、あくまで大胆な推定の域を出ない）
- ・土石流となって流下した土砂の多くを占める No.4 源頭部崖面（盛土）黒色

の土砂は、源頭部付近に元々存在した地山（No. 1）褐色の土質とは異なるため、他所から搬入された土砂と推測される。

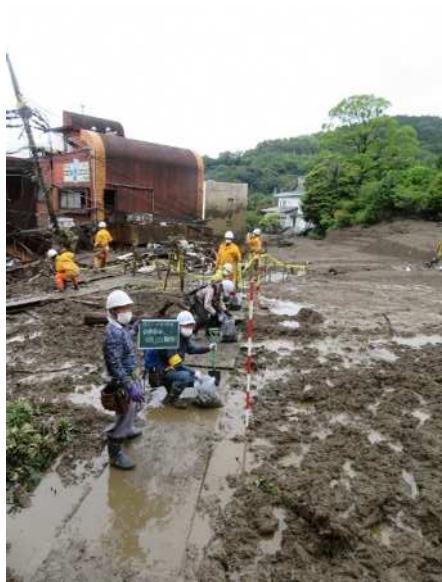
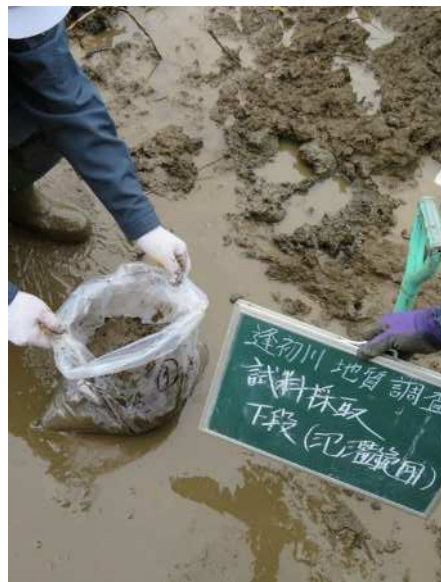
No. 5 中流堆積部

- ・中下流堆積部（No. 5、6、7、8）の土砂については、人への健康に重大な影響を与える恐れのあるカドミウム、水銀、砒素等は、不検出又は基準値以下である。

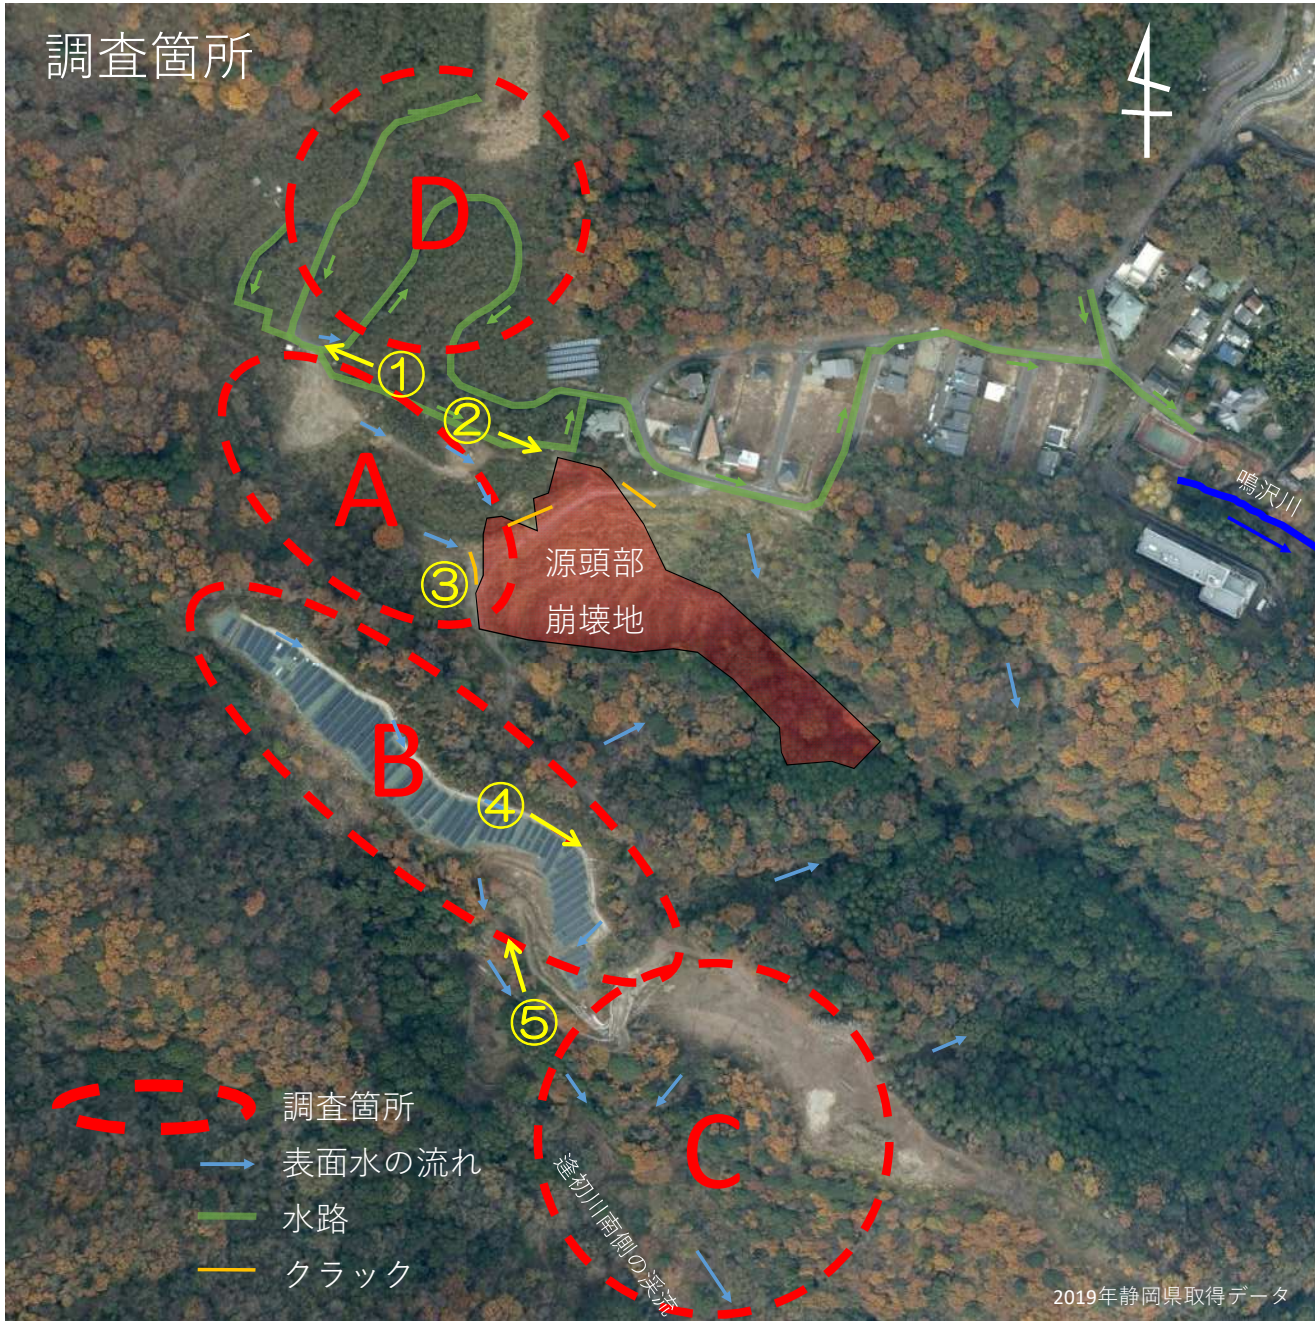
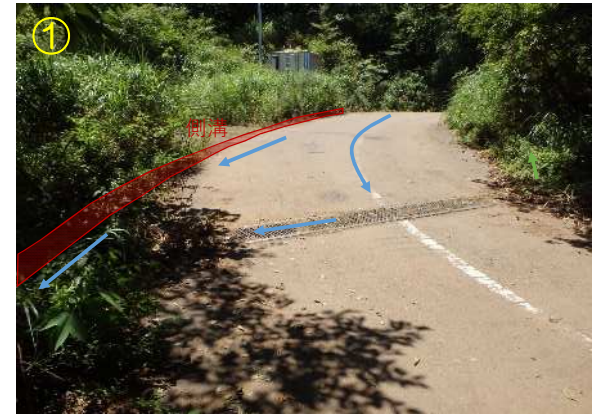
調査箇所

| 区域 | 現地調査結果と評価 |
|---|---|
| B (p3 参照) | <ul style="list-style-type: none"> 太陽光発電設備設置地の斜面の傾斜は逢初川とは反対側に向いている。表流水が逢初川に流入した形跡は見られない。 太陽光発電設備設置地では、雨水による洗堀が見られるが、地すべりに発展するような亀裂などの大規模な地盤の変状は見られない。 |
| A～D 総括 | <ul style="list-style-type: none"> 豪雨でない限り、二次災害が発生するような危険な状況にはない。ただし、C区域の土砂投棄場所については、土砂流出対策等を所有者に求める必要がある。 7月3日以降、全体として大規模な地盤の変状は見られない。 |

雨水は逢初川ではなく、その北側の鳴沢川に流入

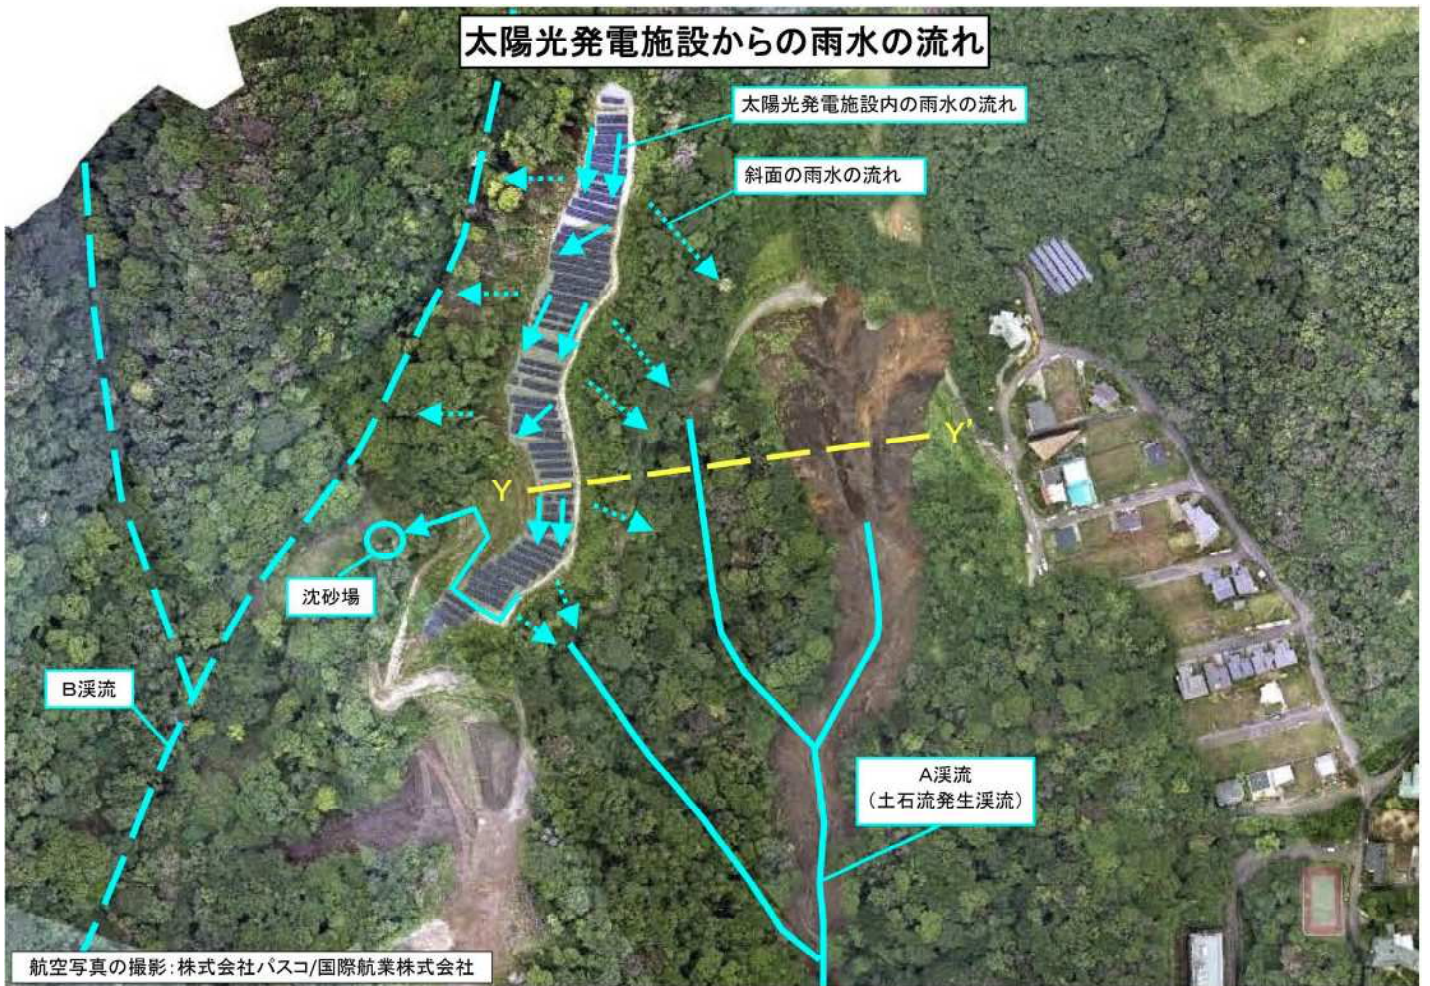
雨水は太陽光発電設備設置地の南側の溪流に流入
表流水は逢初川源頭部には流れていない
