熱海土木 工事事故防止

ニュースレター

工事事故「0」を目指して

ダンプトラックに掛けていた足場板が外れ作業員が転落！

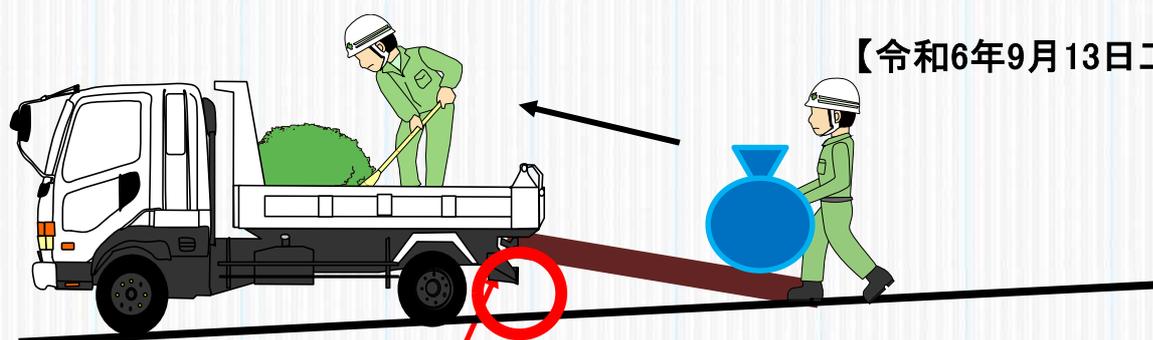
ダンプトラックバンパー部へ足場板を掛け、昇降していた。

- ・木製の足場板1枚
- ・固定していない

2tダンプトラックのバンパー部へ木製の足場板を掛け、伐採した枝葉の積込みを行っていた。2tダンプトラックから降りる際に足場板が外れ、50cm程の高さから転落し、右足首を骨折した。

2tダンプトラックのバンパー部へ足場板を掛けて枝葉の積込み作業を行っていたが、**足場板を固定していなかった**。また、足場板は木製であったことから人が乗るとしなり、**幅も狭く**積込み作業を行うには不安定な状態であった。

足場板は鋼製のものを使用し、2つ並べて設置することで**幅40cm以上を確保し**、ダンプトラックに**番線で固定する**。
