事故周知・再発防止〔平成26年度発生事例〕

災害の種類	労働災害:転倒	委託区分	林道 調査測量設計委託
事故内容	歩行中の転倒	被災者	性別・年齢 男性 51歳
被災状況	仙骨骨折	職業	測量技師

災害の種類	労働災害：転倒	工事区分	砂防基礎調査	
事故内容	移動時につまずき、転倒	被災者	性別・年齢	男性・64歳
被災状況	頸髄、頸椎損傷		職業	測量作業補助員

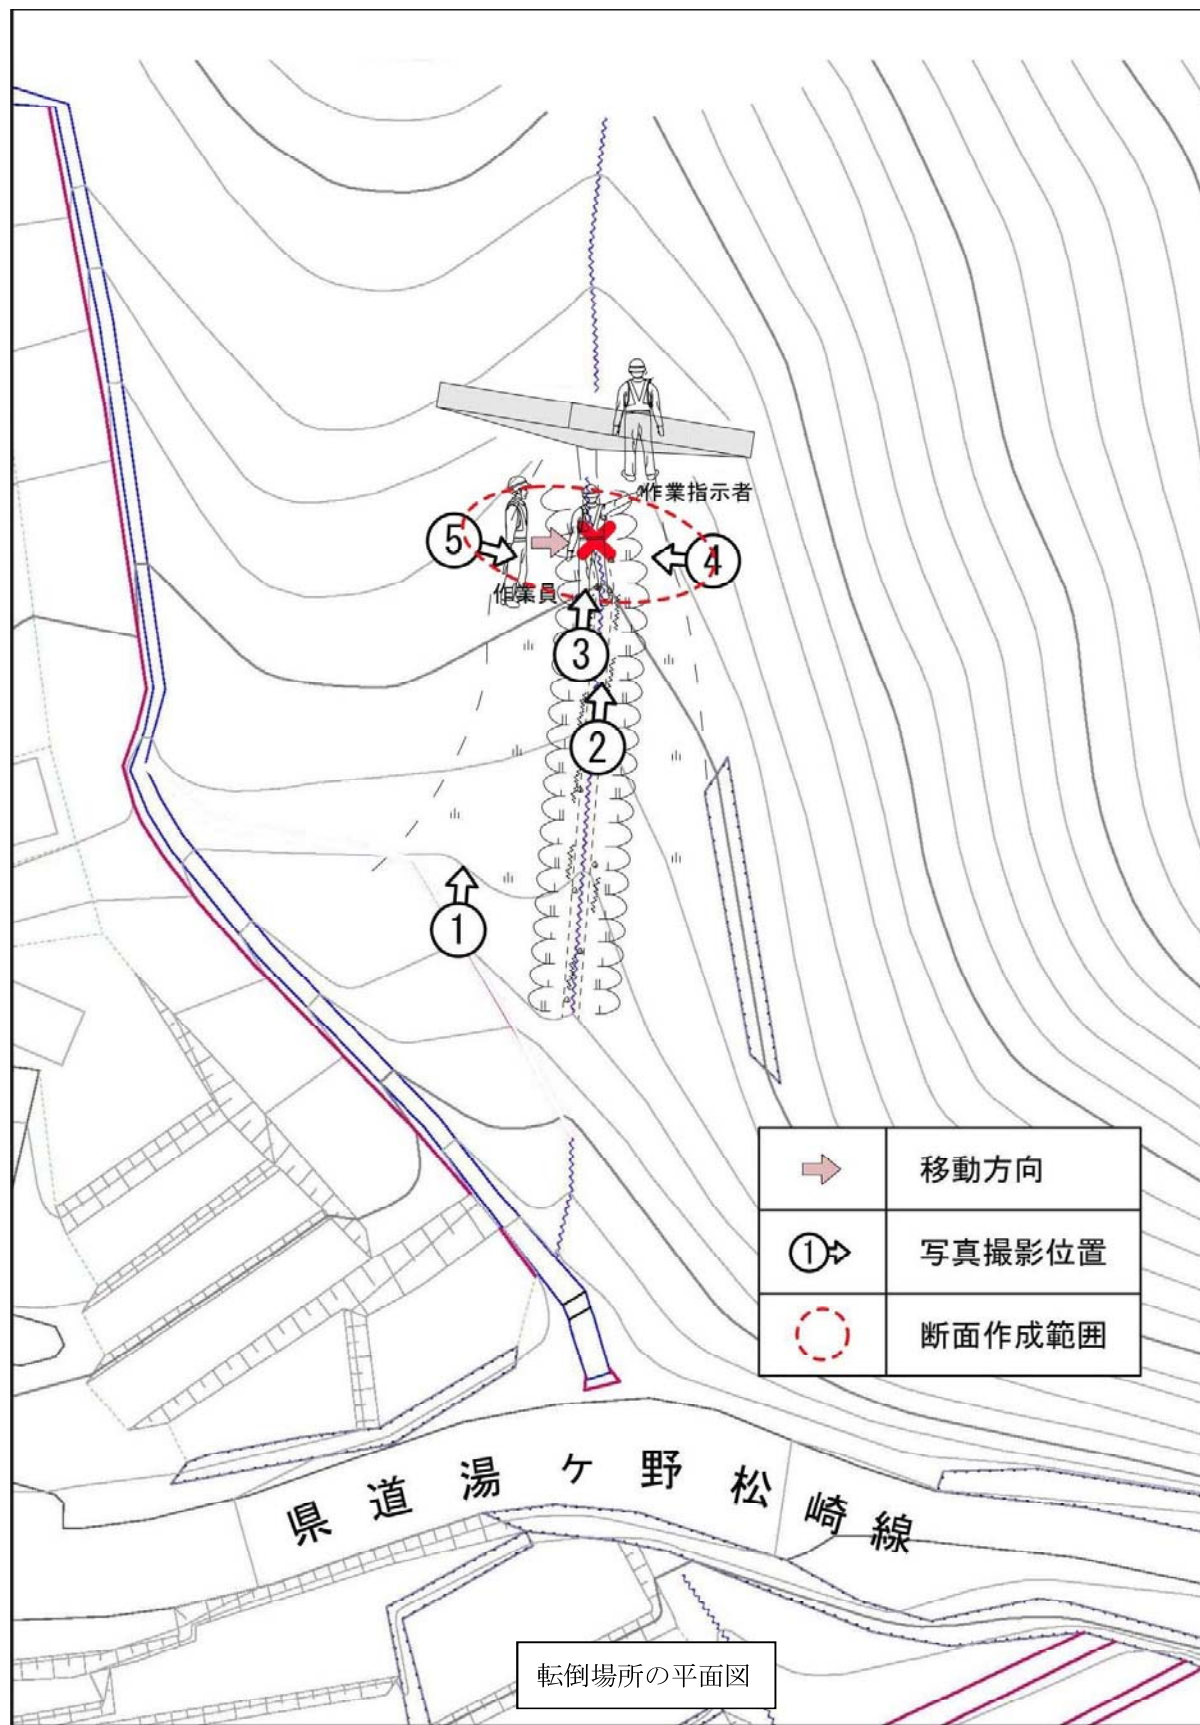
【事故の状況が分かる写真または図面】

- 現場の状況：河津町大鍋において、作業指示者を含む2名で急傾斜地範囲の確定を行うための地形確認作業を行っていた。
- 事故の概要：平成26年 9月29日(月曜日) 午前11時25分頃
平坦部において写真撮影を行い、作業指示者より、次の撮影地点となる沢部への移動指示を受け、沢（比高0.9m）へと降りる際につまずき、転倒。河床に拳大から人頭大の石が点在していたため、転倒時に頭部、頸部を打ち、頸髄および頸椎を損傷した。
- 安全対策の有無：有
- ・当日朝、作業指示者より作業内容を説明
 - ・10時過ぎに10分休憩
 - ・ヘルメット、手袋着用

- ② 沢部への移動の際には、事前に作業班全体で状況を確認し、作業指示者が先導するか、あるいは明確に移動場所を指示する。
- ③ 作業装備（ポール、スタッフ）の運搬については、手分けして行き、移動時に両手がふさがれないよう注意徹底する。
- ④ ヒヤリハット事例や工事事事故集などの情報を社内で共有するとともに、業務着手時の打合せにおいて、作業班全体の安全意識向上を図る。
- ⑤ 移動高、傾斜角によっては、簡易梯子、落下防止ロープを使用する。
- ⑥ 60歳以上の高齢者や新規従事者に対しては、通常の安全教育に加え、作業に潜在する危険性について入念に説明する。
- ⑦ 事前に作業員の基礎疾病に関する情報収集を行い、体調管理に努める。
- ⑧ やむを得ず高齢者や基礎疾病を抱えている者を作業員として使用する場合には、負荷が大きい作業には従事させない。
- ⑨ 作業開始前に準備運動を行い、当日の体調確認に留意する。

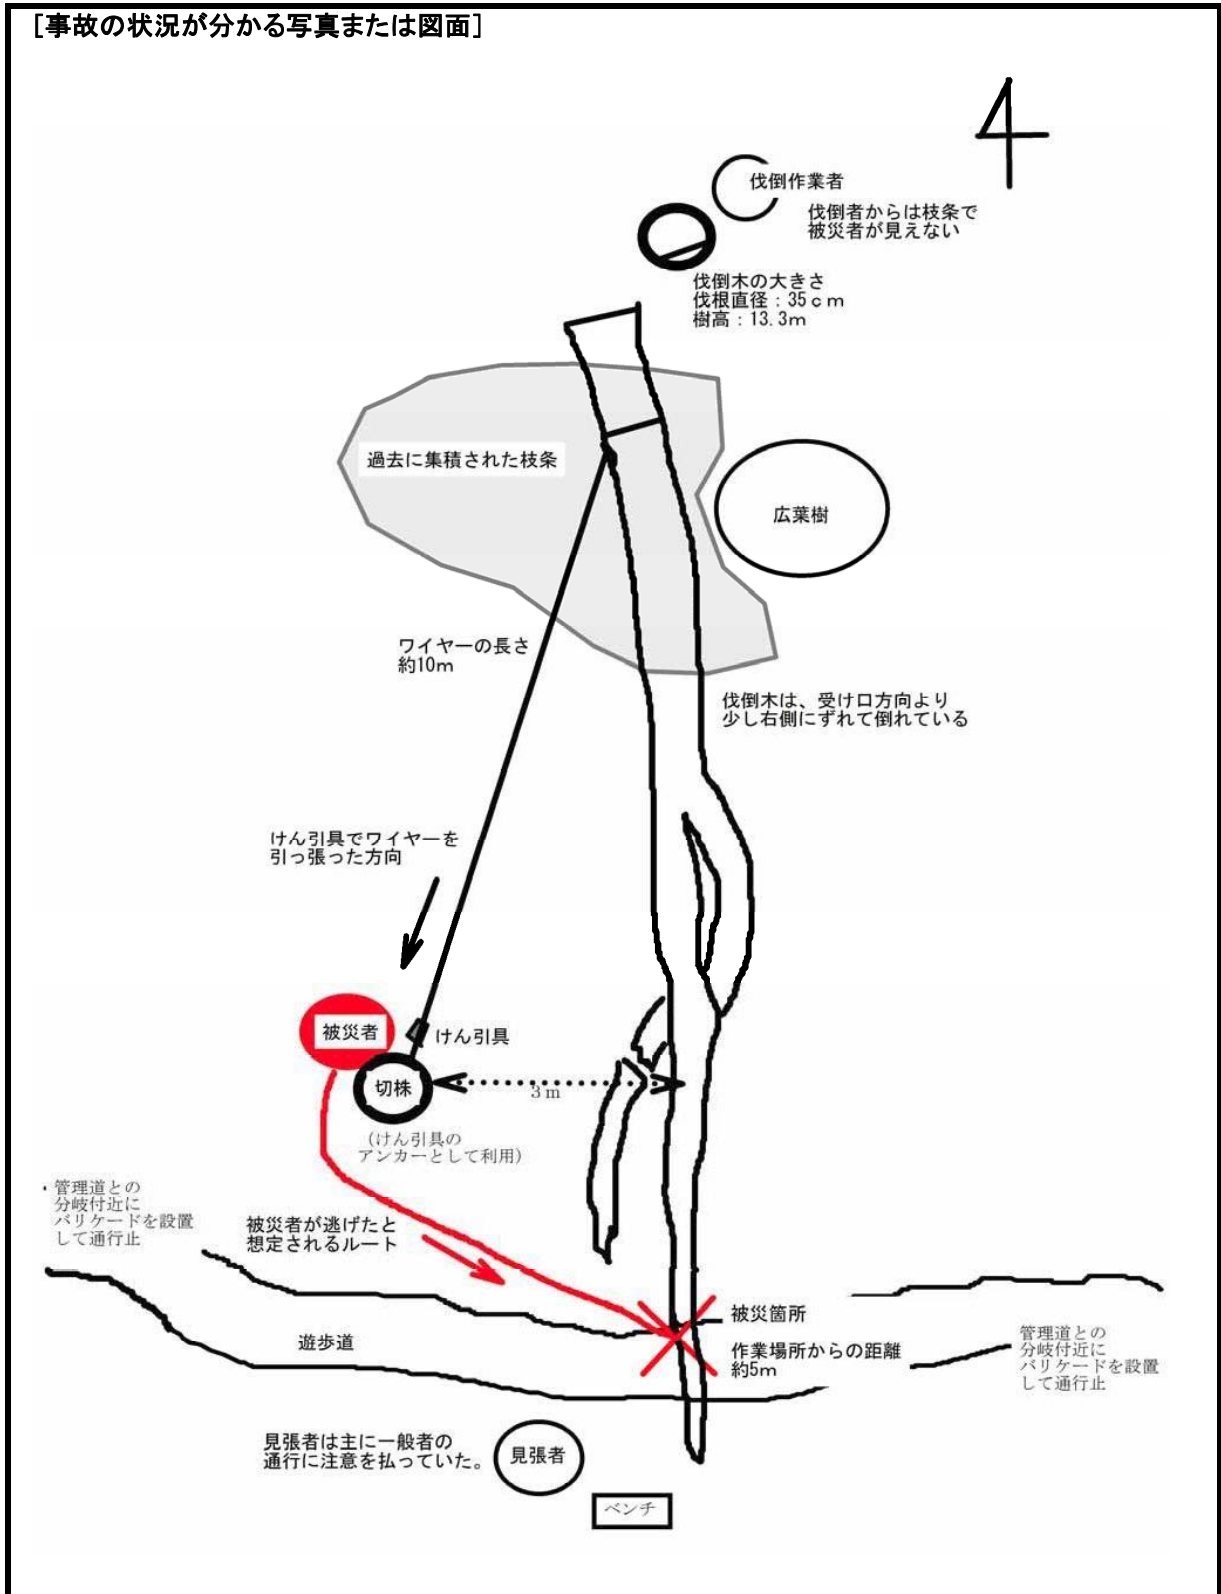
〔事故の状況が分かる写真または図面〕

災害の種類	労働災害:飛来	工事区分	森林整備業務委託	
事故内容	伐倒補助作業に従事していた被災者が、伐倒木が倒れてくる方向に逃げたが、直撃した。	被災者	性別・年齢	男性・76歳
被災状況	死亡(外傷性ショック)		職業	伐採作業員
<p>[災害の概要]</p> <p><input type="checkbox"/>現場の状況：</p> <p>事故当日の天候は晴れ、事故発生時に風はほぼ無かった。事故現場(花木の丘)での作業は、当日の午後から着手していた。</p> <p><input type="checkbox"/>事故の概要： 平成27年1月27日(火曜日) 午後4時40分</p> <p>松くい被害木の伐倒作業を3人で実施しており(①チェーンソーによる伐倒業者、②けん引具によるワイヤー引っ張り者(被災者)、③見張り者)、伐倒木が倒れ始めたので見張り者が被災者に逃げる旨の指示をしたが、被災者は倒れてくる方向に逃げたが、伐倒木の下敷きになった。</p> <p><input type="checkbox"/>安全対策の有無 有</p>				
<p>[再発防止策]</p> <p><input type="checkbox"/>問題点：</p> <p>① 伐倒前の、伐倒作業危険区域(伐採木の樹高の1.5倍)及び避難場所の確認を怠った。</p> <p>② 伐倒業者が笛を携帯していなかったため、伐倒木が倒れる際、笛を吹いて警告することが出来なかった。</p> <p>③ 被災者及び見張り人は、伐倒作業危険区域内で作業を行っていた。</p> <p>④ 被災者は、ワイヤーロープをけん引具でけん引する際に、滑車等を使用しないで伐倒作業危険区域内で自らの方向に直接けん引した。</p> <p><input type="checkbox"/>防止対策：</p> <p>① 伐採業者は、伐倒方向を指差確認したうえで、安全な伐倒方向、速やかに避難できる場所及び伐倒作業危険区域を作業従事者全員で確認し、区域内への侵入を防止した後、伐倒作業にとりかかる。</p> <p>② けん引具を使用する際は、滑車等を使用して、伐倒作業危険区域外で作業する。</p> <p>③ 笛はヘルメット等の常時装備するものに付属させ、常に携帯することとし、伐倒の際は笛を吹いて作業従事者全員に警告する。</p>
