## 第4章 土石流流下状況

### 4.1 流下痕跡の判読

## 4.2 現地撮影映像等からの流下実態把握

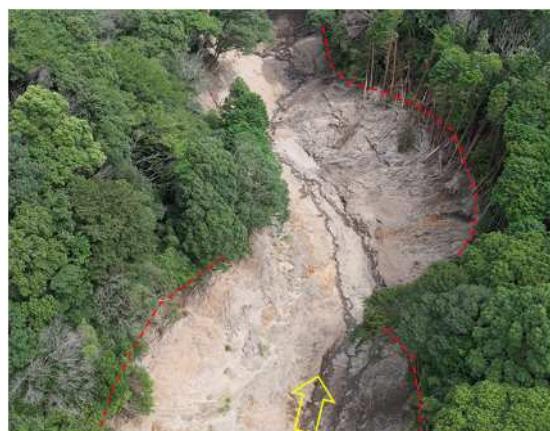
図 4-1 流下痕跡の判読イメージ

土石流の流下痕跡とその特徴を把握するため、ドローンによるオルソ画像<sup>(注)</sup>や現地踏査結果から流下痕跡を判読し（図 4-1）、河道（溪流床を含む）からの流下痕跡高を整理した。2019 年時点の地形データを用いて河道沿いに縦断測線を設け、その測線上で 20m 間隔に横断測線を設定し、横断図上で 2019 年時点の渓床高から流下痕跡の到達地点までの比高を計測した。横断測線ごとに計測した流下痕跡高を図 4-2 に示す。
