(2) 逢初川における土石流災害対策の報告

1) 計器観測について

(2).2) 土石流災害対策施設の整備について

(2).3) 行政代執行について

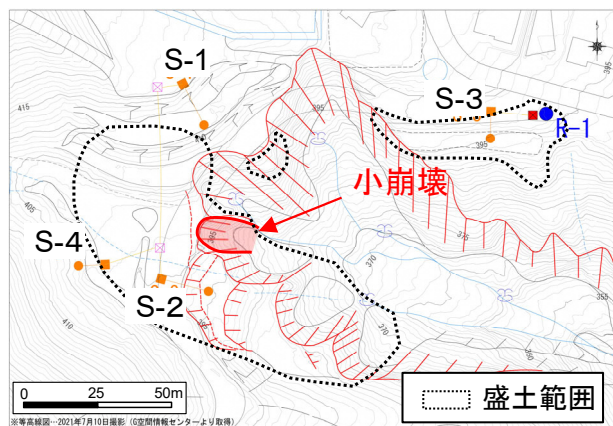
- ・各計器ともに顕著な累積変動は認められなかった。
- ・S-1、3、4は、観測期間中の降雨時にもほとんど変動は認められなかった。
- ・S-2は、設置当初の地盤なじみによる圧縮変位や令和3年8月15降雨時の小崩落に伴い軽微な引張変位(+0.5mm)などを捉えたものの、その後変動は収束した。

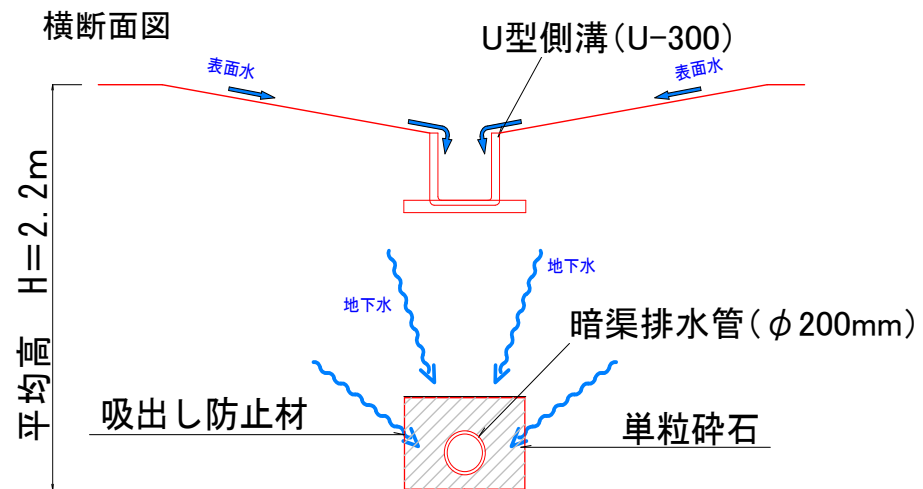
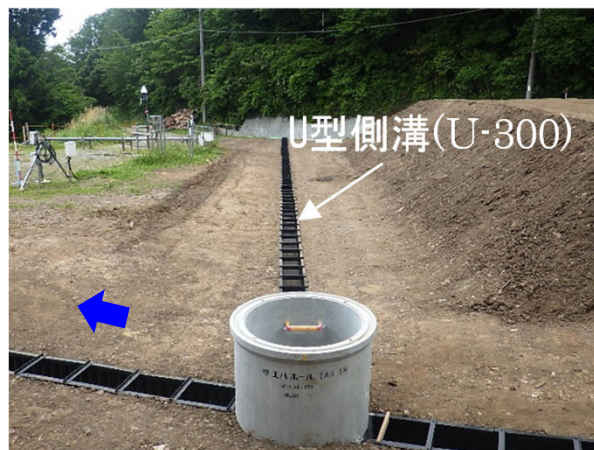
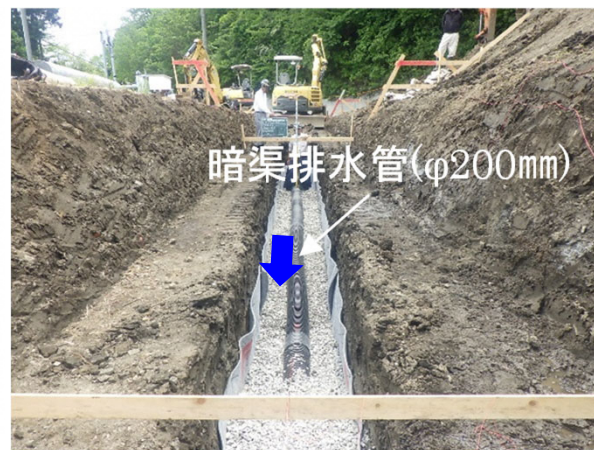
静岡県工事 令和4年4~6月

逢初川源頭部にある不安定土砂への水の流入を抑制するため、令和3年7～9月、令和4年4～6月に静岡県、熱海市により応急対策工事を実施

目的	工事期間	対策工
表流水の流入排除	静岡県工事 (令和3年7～9月)	地表水排水路工(板柵水路) L=78.0m
		地表水排水路工(モルタル吹付水路) L=75.0m
		地表水排水路工(暗渠排水管) L=39.0m
		集水柵 1箇所
地下水の流入排除	静岡県工事 (令和4年4～6月)	地下水排水路工(暗渠排水管) L=64.1m
		地表水排水路工(U型側溝) L=62.9m
		集水柵 1箇所
豪雨時の表流水の流入予防	熱海市工事 (令和4年5月)	道路側溝のC _o 蓋をグレーチングに交換 22枚

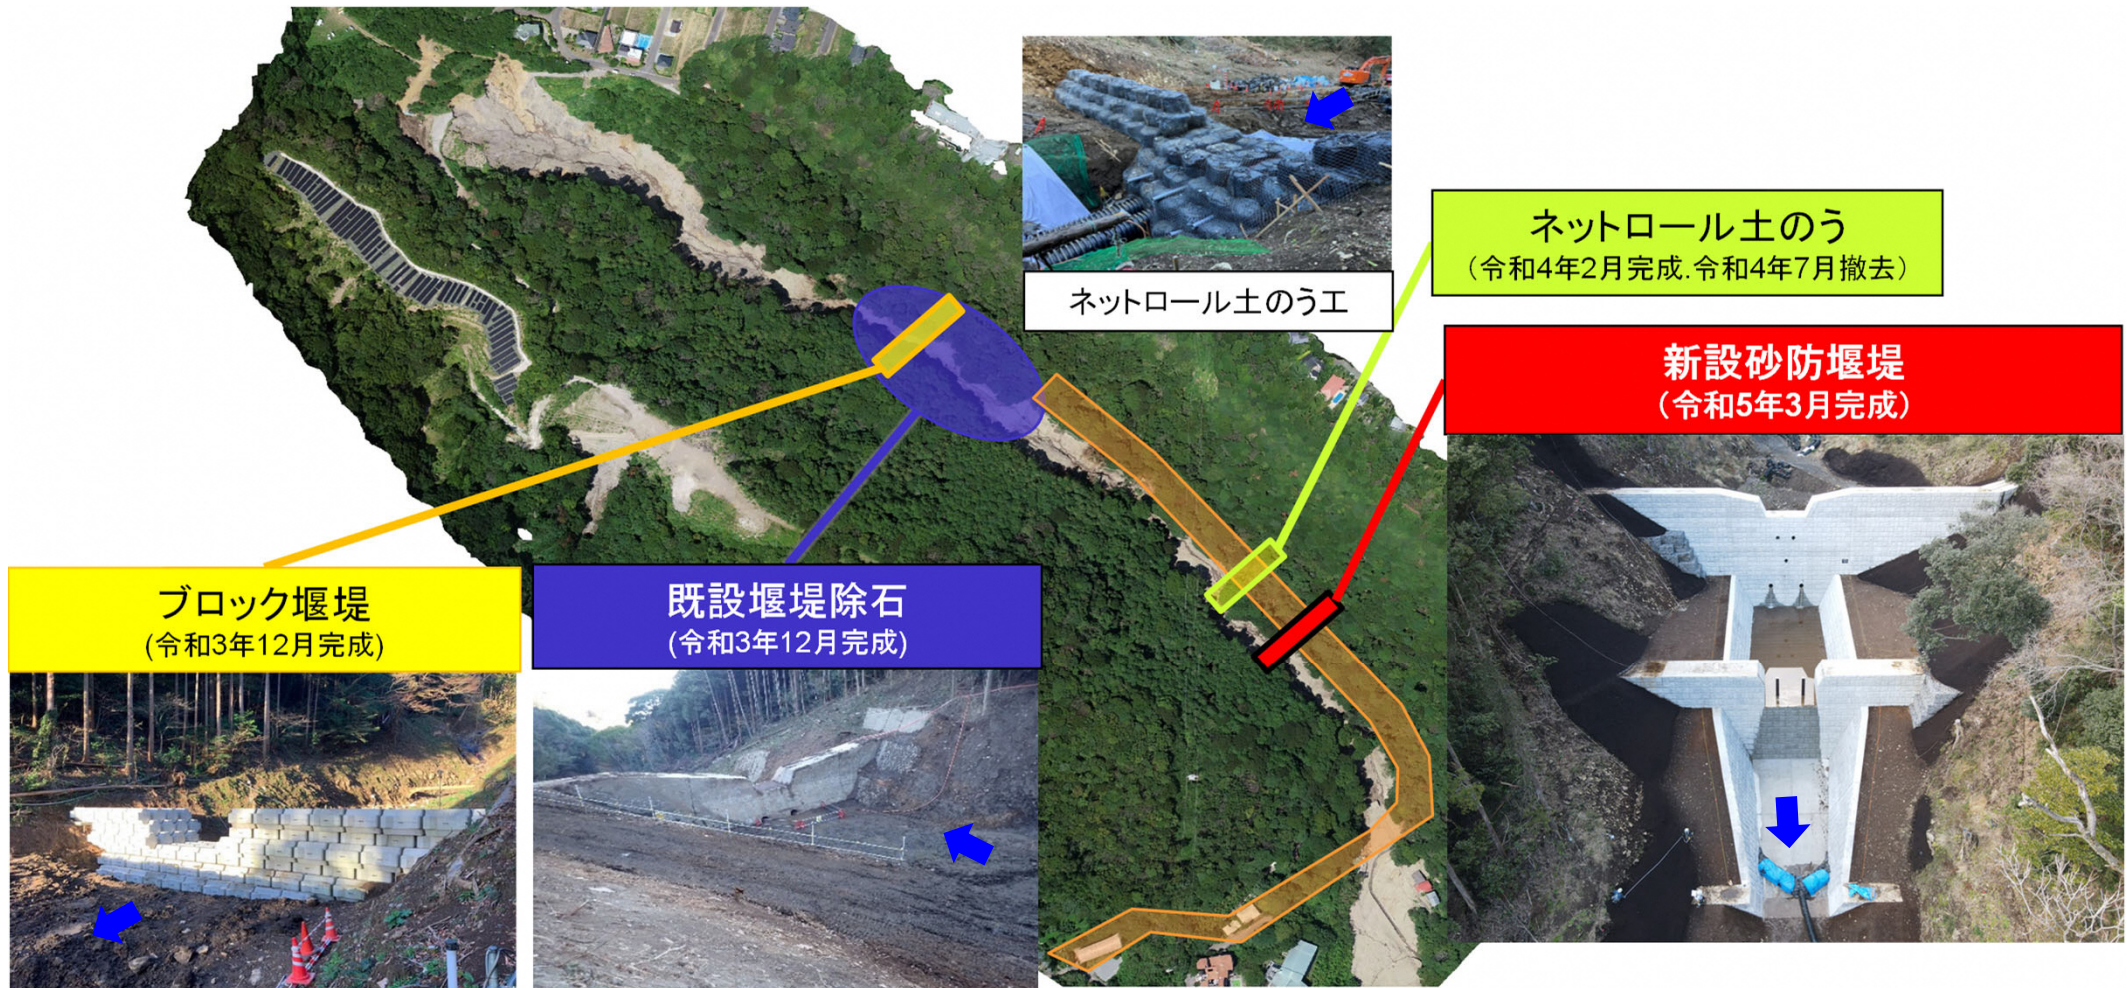
直轄砂防事業の対象土砂は、自然現象・土石流の流下に伴い、激しく浸食されて不安定化し、今後の雨で土石流化する恐れのある溪床や溪岸の土砂を対象

・静岡県・熱海市において、源頭部にある不安定土砂への水の流入を抑制する工事、
国において、砂防堰堤の整備工事を実施した。
