# 県道静岡焼津線「浜当目トンネル」 対策検討会（第5回）

## 本編資料

# 3. トンネルの変状発生メカニズムについて\_2次元解析結果の振り返り

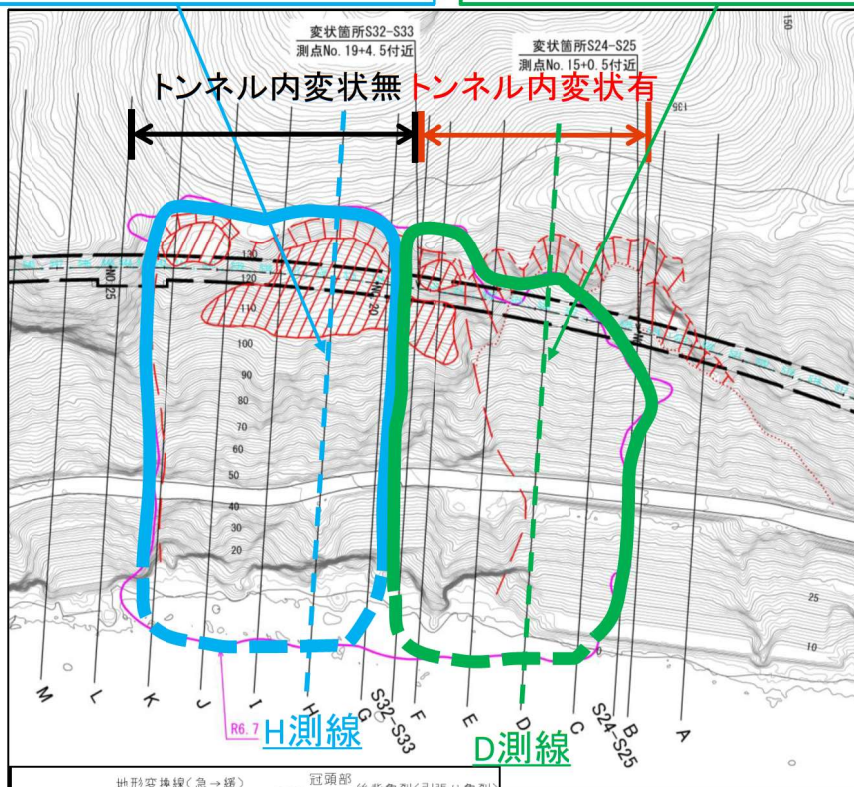
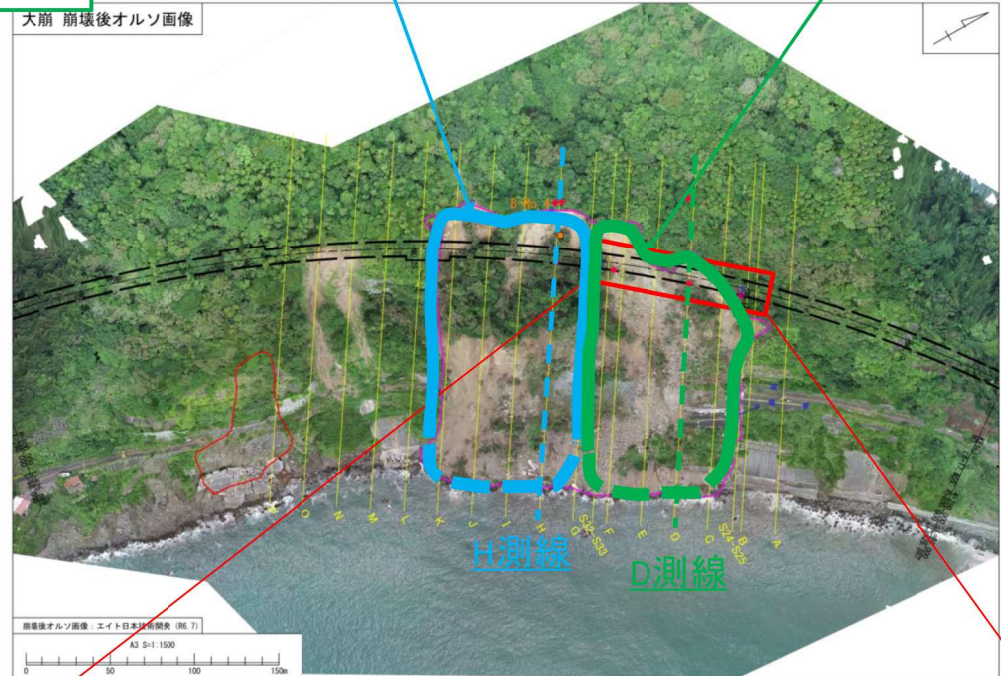
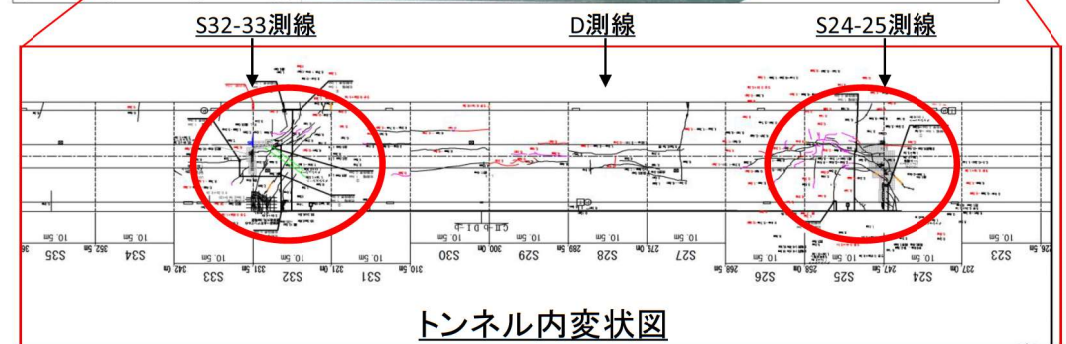
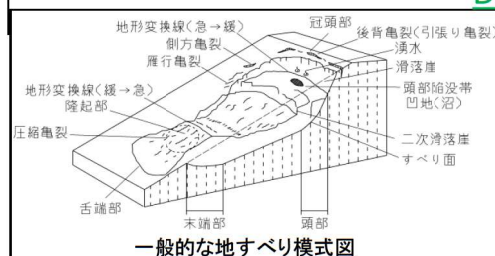
頭部に馬蹄形上の滑落崖及び緩斜面を持つ地すべり地形（地すべりブロック）  
→代表断面を**H測線**と設定

頭部に滑落崖が確認される崩壊跡地形（崩壊性地すべりブロック）  
→代表断面を**D測線**と設定

表層が乱されていないことから地すべり変動と推定

表層が乱されていることから崩壊性地すべりと推定

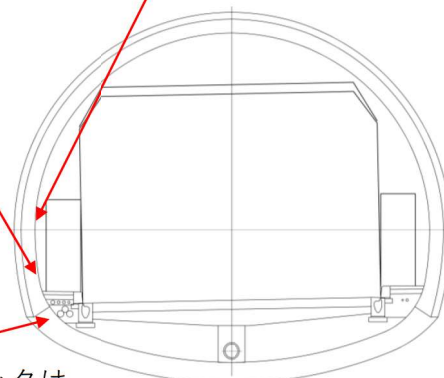
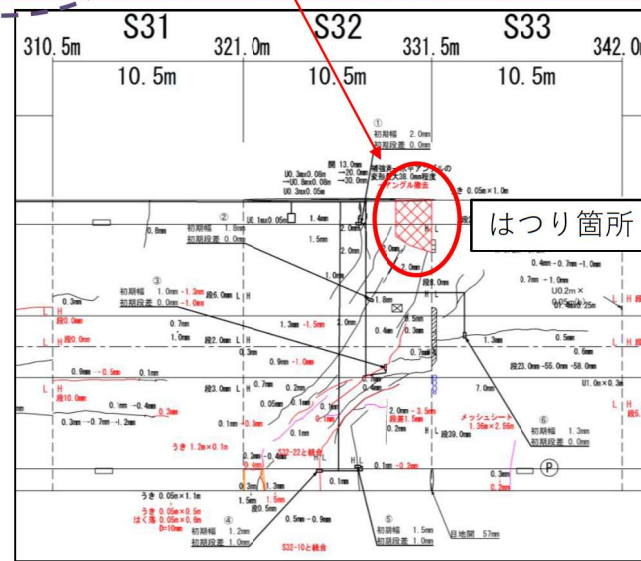
D I -b標準断面図

クラックはインバートで止まっている

○鋼製支保工  
鉛直、水平方向ともに変形は確認されない

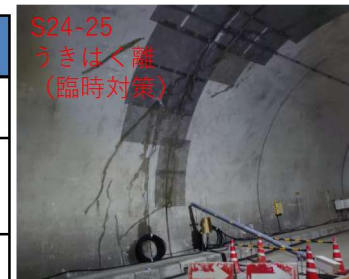
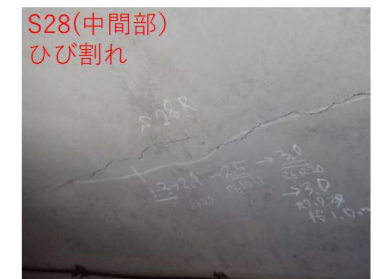
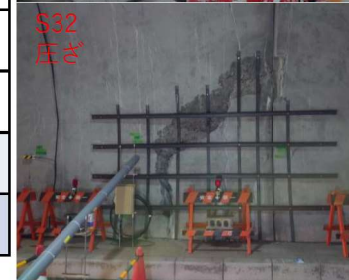
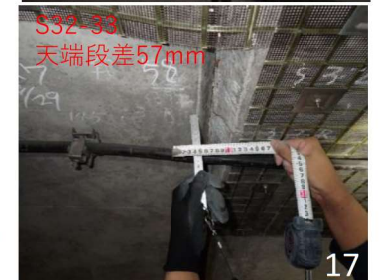
覆工No	S23	S24	S25	S26	S27	S28	S29	S30	S31	S32	S33	S34
ひび割れ	—	III	IV	III	IV	IV	III	III	II a	IV	III	II b
ひび割れ集中度	—	15.1	52.0	19.8	14.3	28.6	15.6	20.5	10.2	51.3	10.6	—
圧ざ	—	—	—	—	—	—	—	—	—	IV	—	—
うきはく離	—	IV	III	—	—	—	—	II b	—	II a	IV	—
変形	—	IV	—	IV	III	III	III	IV	III	IV	IV	—
判定区分	I	IV	IV	IV	IV	IV	III	IV	III	IV	IV	II b
対策範囲		←										→
