## 遠州灘沿岸侵食対策検討委員会設置規約

# モニタリング結果に基づく現状評価と対応方針

## 各海岸の対策（平成29年度）

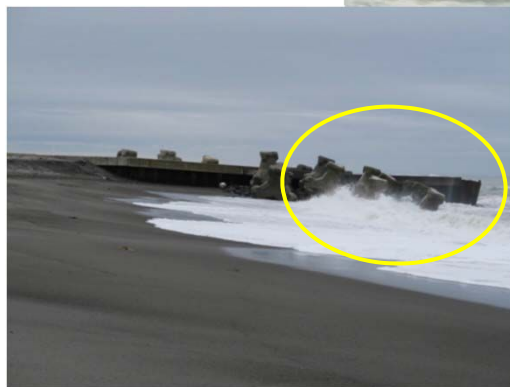
突堤左右の消波ブロックは、既に洗掘により沈下。突堤も早急に対策が必要。

- ・海中に転石があり、突堤を現状から海側に延伸することが困難となった。
- ・これまで整備した先端部は前面洗掘等により安定を損なう恐れがあることから、緊急対応として先端部に消波ブロックを設置する。
- ・海側の突堤整備については、これまでの整備効果及び当初計画の不透過型構造での延伸ができない状況を踏まえて、透過型を含めた構造の再検討を行う。
