# 第25回 遠州灘沿岸侵食対策検討委員会 別紙 資料集

令和4年3月16日  
静岡県

個別海岸のモニタリング結果

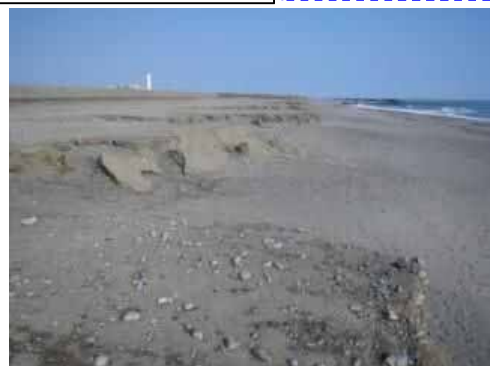
②押土の実施後：2011年から沖合侵食対策のため養浜盛土の汀線際への押土を実施。波の自然作用により漂砂下手に養浜材が寄与

押土養浜実施後  
押土箇所  
(2011年9月 台風15号来襲後状況)

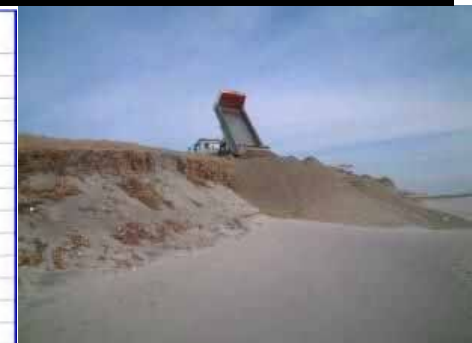
中田島海岸前面の  
養浜投入状況

浜松市によるゴミ流出防止対策と並行し、海岸侵食対策として緊急的に養浜工を実施した（平成16年3月終了）  
また、この地域特有の強い西風によって陸域を移動する砂を捕捉する事を目的として、堆砂垣の設置も実施した。
