第26回 遠州灘沿岸侵食対策検討委員会

説明資料

令和5年3月17日
静岡県

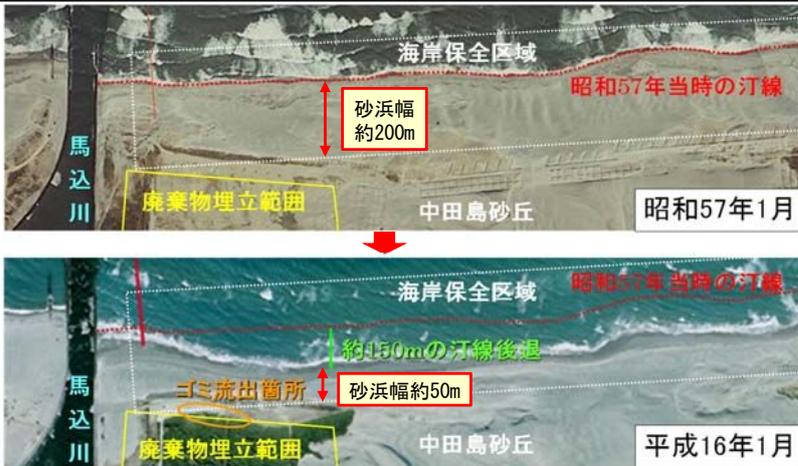
図 汀線の変化状況（1982(S57)年1月と2004(H16)年の変化）

- ・昭和50年代の砂浜幅は約200m。平成15年頃の砂浜幅は約50m程度にまで減少。
- ・平成15年10月の高波浪により、海岸保全区域背後の保安林区域にまで侵食が及んだ。
- ・保安林区域内を中心に昭和40～50年代に埋め立てられた一般廃棄物の一部が海岸に流出する事態が生じた。

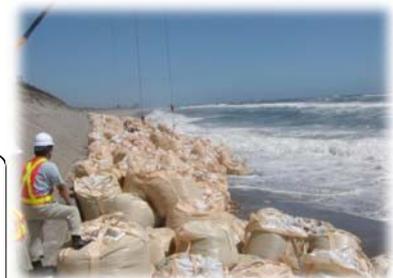
写真 新居海岸の侵食状況（2002(H14)年）

- ・近年、新居海岸で侵食が進行。
- ・台風7号(平成14年7月10日)により、砂浜が一気に消失。
- ・応急対策として、平成14年9月にバイパス側面へ土嚢（延長600m）を設置。
- ・平成16年3月には緊急養浜（1万m³）を実施。

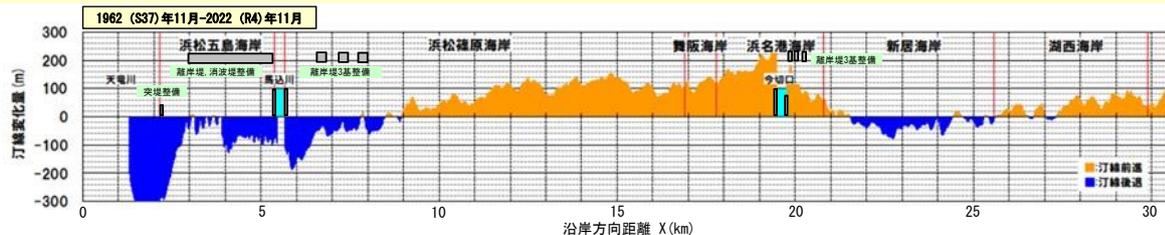
天竜川河口に近い範囲で後退、浜松篠原海岸の3号離岸堤以西から今切口にかけて前進、新居海岸で後退、湖西海岸は安定・前進。

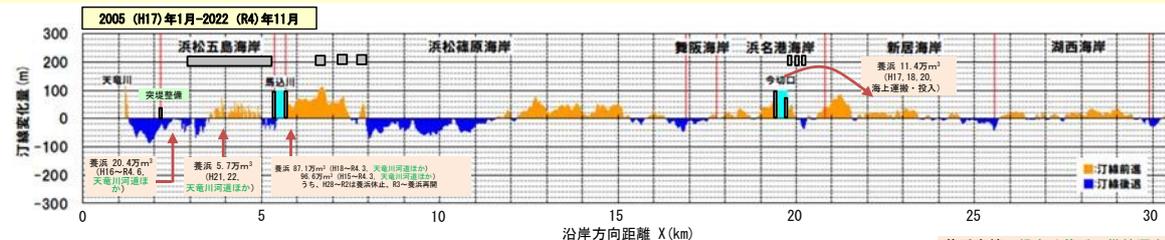
対策実施箇所は天竜川に近い箇所を除き安定・前進傾向、浜松篠原海岸の3号離岸堤以西で後退傾向、今切口周辺および以西は安定。

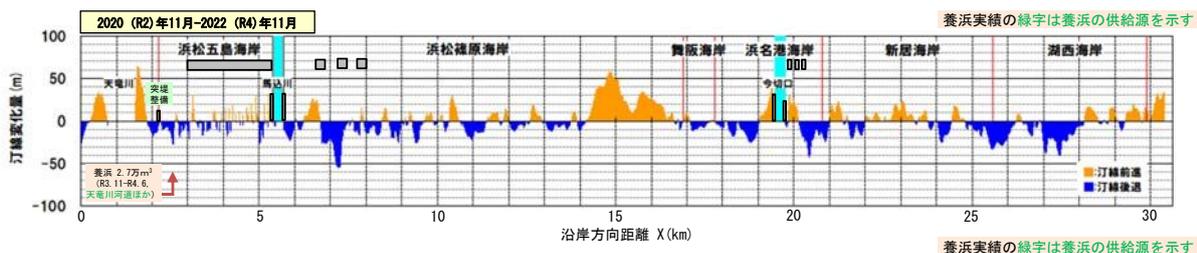
浜松五島海岸では突堤周辺で汀線の後退がやや見られ、消波施設背後の変化は少ない。浜松篠原海岸は1～2号離岸堤間で汀線後退が見られ、西側の舞阪海岸境界付近で顕著に汀線が前進している。浜名港海岸離岸堤西側と湖西海岸で汀線後退が見られる。

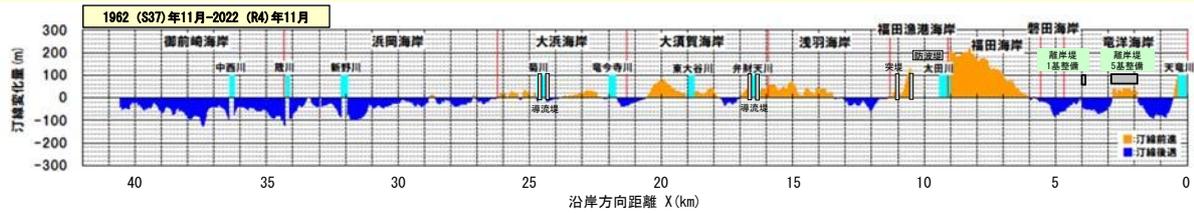
竜洋海岸離岸堤群下手～磐田海岸で後退、福田海岸で前進、浅羽海岸西側で後退、浅羽～大浜海岸は安定・前進、浜岡～御前崎海岸は後退。

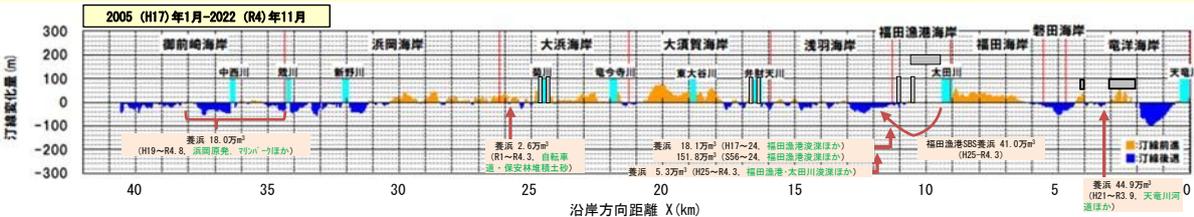
1962 (S37) 年からの変化と概ね傾向は変わらない、竜洋海岸は離岸堤背後で前進、浅羽海岸は後退域が拡大。

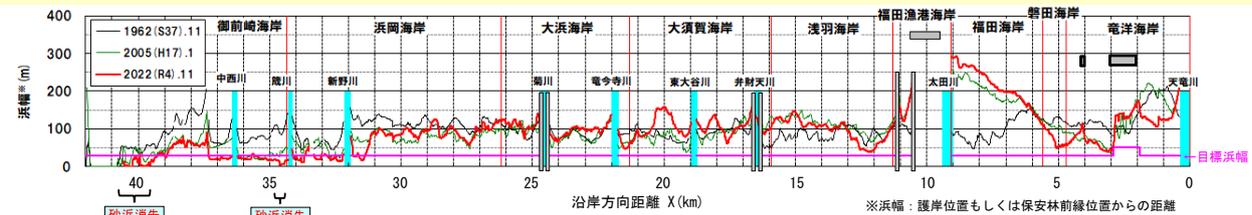
2005 (H17) 年から竜洋海岸の一部、浜岡海岸、御前崎海岸で目標浜幅を下回る箇所が現れている。

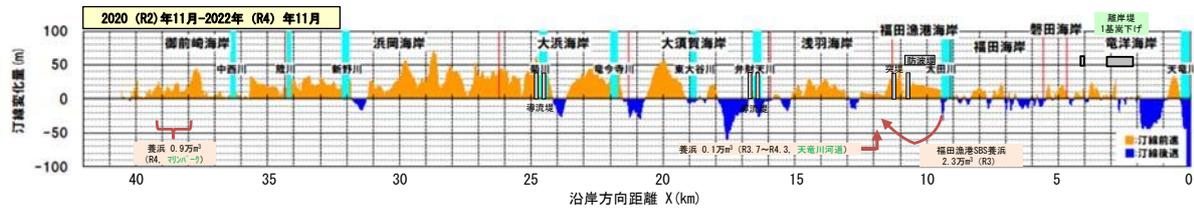
天竜川河口左岸は汀線が継続して後退している。竜洋海岸は汀線の変化が少なく、福田漁港海岸～浅羽海岸は汀線の前進が見られる。弁財天川河口左岸の大須賀海岸で汀線の後退が見られるが、東側の大浜海岸～浜岡海岸・御前崎海岸にかけて汀線の前進が見られる。なお、福田漁港海岸～御前崎海岸にかけては前時期の2020 (R2) 年1月～11月間で広域的に汀線後退を示しており、その区間で今時期は汀線が前進し回復した状態である (弁財天川左岸は前時期の汀線前進箇所が汀線後退により汀線が均された状態)。

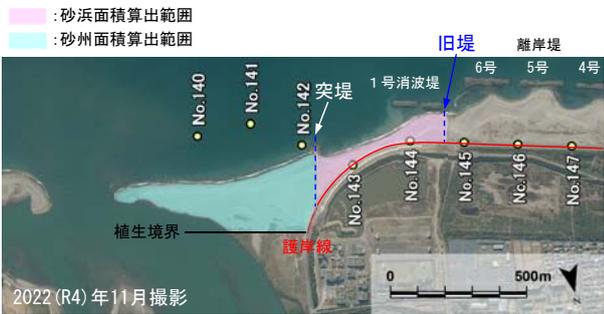
- 2012年～2022年の空中写真から汀線位置の判読を行い、突堤～旧堤間の砂浜面積と天竜川河口砂州（右岸側）面積の変化を算出、確認した。
- 2011年台風15号時の出水により河口砂州がフラッシュしたが、その後2012～2016年にかけて河口砂州の回復が見られ、砂州面積が増加した。一方、同時期の西側の突堤～旧堤間の砂浜面積はやや減少が見られた。2012年の侵食対策検討以降は突堤整備と継続的な養浜に加えて、根固消波工等の応急対策により汀線を維持・砂浜消失の防止を図ってきた。
 - 2016～2019年には河口砂州面積は減少したが、突堤～旧堤間は1号消波堤の復旧（嵩上げ）と2015年の突堤整備（延長50m）の効果により、1号消波堤背後の汀線が前進し、砂浜面積は増加傾向となった。
 - 2020～2021年は天竜川の出水による砂州フラッシュが多く、河口砂州面積の減少が著しい。突堤～旧堤間の砂浜面積も減少が見られるが、この間の突堤延伸は汀線より陸側であり、養浜量は計画養浜量3万 m^3 /年以下であった。

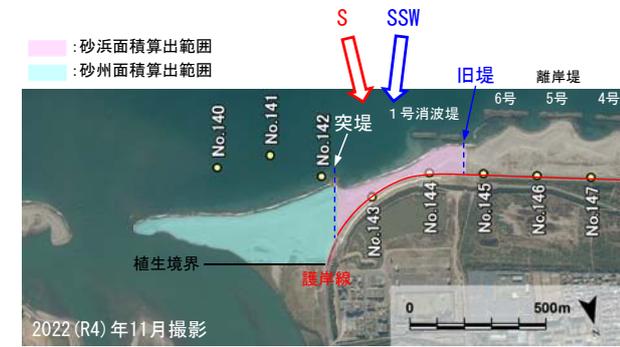
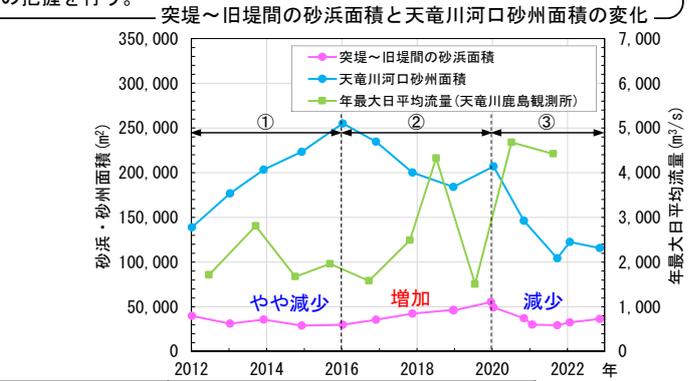
- 突堤～旧堤間の砂浜面積は②2016～2019年は増加傾向、③2020～2021年は減少傾向のため、期間毎に波向別の波浪来襲状況を確認した。
- ①②の2019年まではS方向（東寄り）からの波浪エネルギー頻度が多いが、③2020年以降はSSW方向（西寄り）からの波浪エネルギー頻度が多くなっている。2020年以降は河口方向（東側）への沿岸漂砂が卓越しやすい波向き状況のため、砂浜減少傾向になったと考えられる。
- ③の期間は著しい河口砂州面積の減少に加え、西寄りからの波浪頻度が多いことから、河口方向への漂砂移動により砂浜面積が減少した。そのため、砂浜些少部の越波等の危険性が高くなるが、養浜や施設整備の効果により越波等の被害は発生しなかった。
- 今後は、計画養浜量3万 m^3 /年以上の粗粒材を基本とした養浜を継続するとともに、東向きの沿岸漂砂に寄与すると見られる4号離岸堤以東の離岸堤・消波堤背後の砂浜変動状況を確認し侵食状況の緊急性の把握を行う。

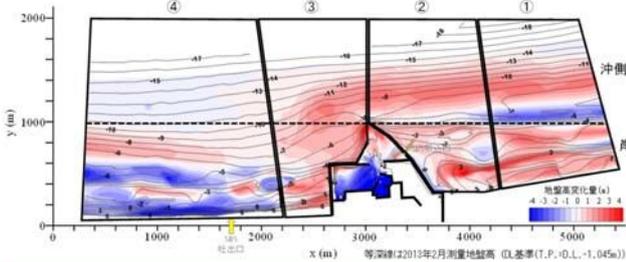
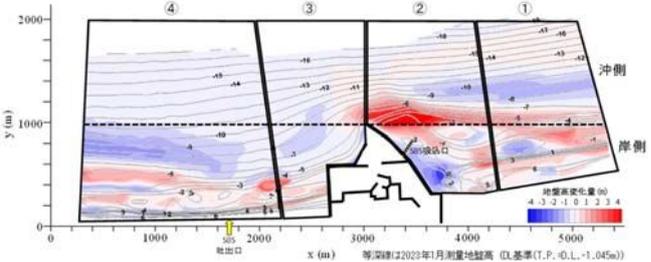
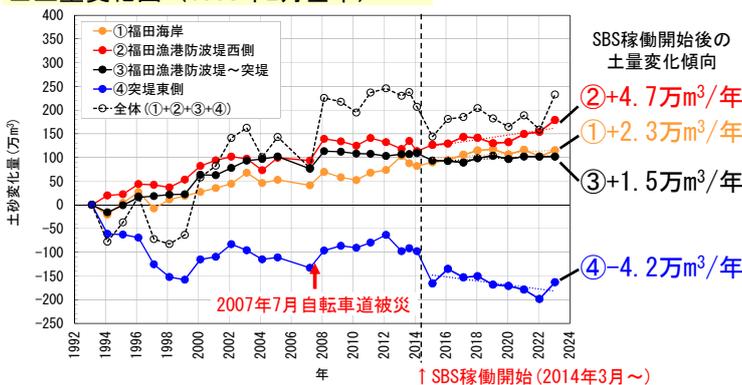
- サンドバイパスシステム (SBS) は2014年3月に稼働を開始しており、稼働前1993年から現在2023年までの地形変化量を整理した。
 - 領域①福田海岸から領域③福田漁港防波堤～突堤の土量はSBS稼働前からSBS稼働後にかけて増加傾向(合計+8.5万m³/年)である。
 - 領域④突堤東側の浅羽海岸では、SBS稼働前からの土量は減少傾向(-4.2万m³/年)であり、特に岸側の侵食が顕著である。
- ⇒サンドバイパス養浜は目標土砂移動量8万m³/年を下回る状況が続いているため、応急対策の実施と合わせて、令和4年度から漁港管理者等で最適土砂移動量回復対策の検討に着手した。

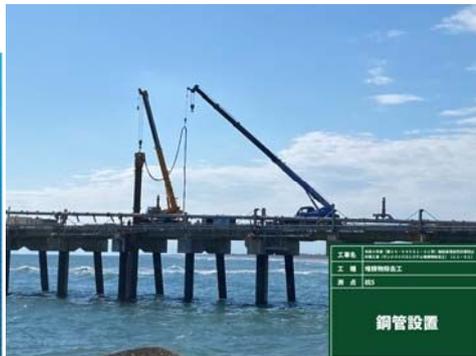
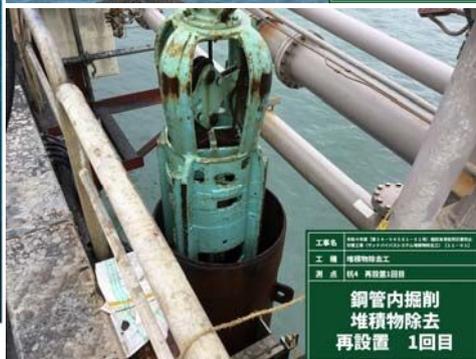
除去したゴミの一部

- ・浅羽海岸・福田漁港サンドバイパスシステムは、福田漁港の航路維持（堆積土砂排除）と海岸侵食域への土砂供給（浜幅維持）を目的に、2014(H26)年3月に運転を開始した。
- ・目標移動量8万m³/年に対して2021(R3)年度は2.3万m³/年、2022(R4)年度は2.8万m³/年(2月時点)と減少している。
- ・このため、原因と考えられるジェットポンプ周辺に堆積したゴミの除去工事を実施した。
- ・また、ポンプの設置位置の移動や運転方法の見直しを実施した。

既設のジェットポンプを引き抜き、同位置に鋼管を打設

ハンマーグラブで鋼管の中を掘削し、地中に堆積したゴミを除去

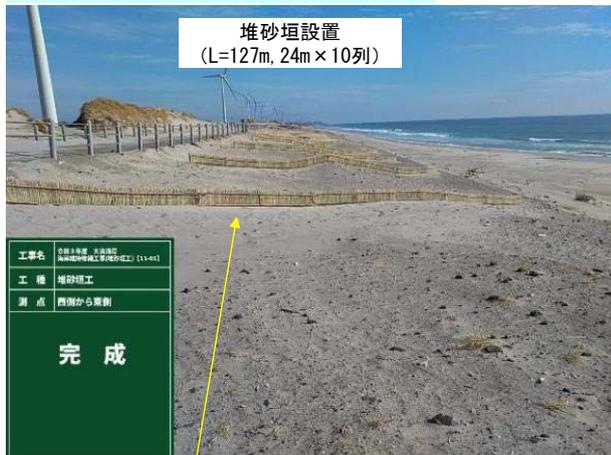
【完成時】2021(R3)年12月10日

- ・大浜海岸背後の自転車道が飛砂による堆砂により通行に支障が生じているため、2021(R3)年12月に堆砂垣を設置した。
- ・約1年後の2023(R5)年1月時は堆砂垣前面に飛砂が堆積し、自転車道は通行可能な状況で、自転車道の埋没防止効果が確認された。また、堆砂垣の未設置区間は堆砂が進行し、自転車道の通行は不可の状況が継続している。
- ・堆砂垣設置区間については、今冬の飛砂により堆砂垣前面への堆砂が進行し、堆砂垣の埋没と自転車道への堆砂が生じる可能性がある。そのため、未設置区間への設置検討を含めて、引き続きモニタリングを継続していく。

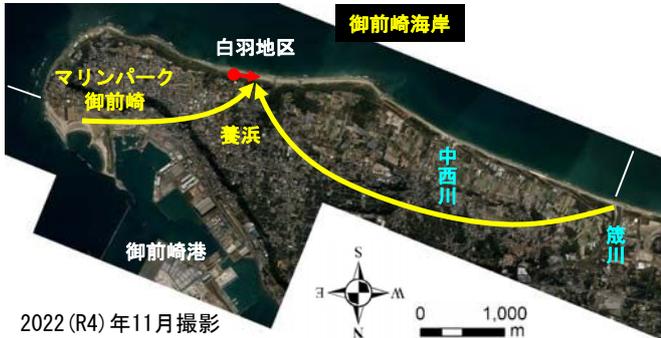
2022(R4)年11月撮影

- ・養浜1.7万m³を実施(夏季までにマリパーク浚渫土砂0.9万m³(御前崎港管理事務所)、10月から箆川河口浚渫土砂0.8万m³(袋井土木)を実施中である)。
- ・夏季前に投入した養浜材は波浪により流出し、護岸前面に一部残った状態(令和5年1月)。
- ・地形変化実態の検討と将来予測シミュレーションの実施に着手(令和4年度中予定)

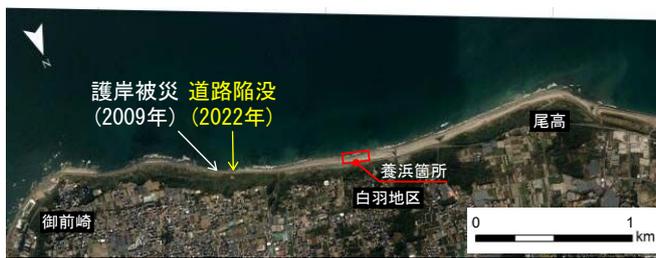
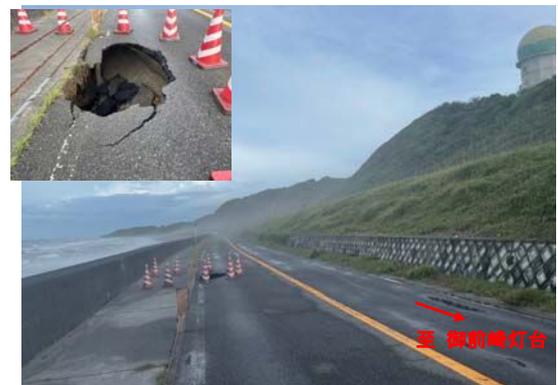
陥没発生箇所 2022年7月27日撮影

- ・2022年7月27日に背後道路で陥没が発生した(8月3日に陥没箇所を埋め戻し)。
- ・今回の陥没箇所は2009年の護岸被災箇所のやや西側であり、砂浜消失区間である。また、5~7月は高波浪の来襲は少なく、常時波浪の期間中の被災であった。

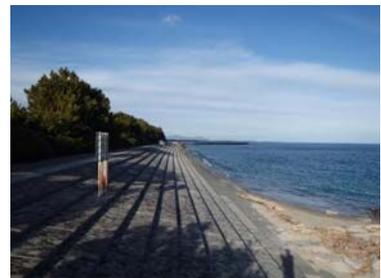
相良港海岸片浜地区（突堤北側）

- ・海中養浜0.9万m³を実施（平田港浚渫土砂：御前崎港管理事務所）
- ・高波浪前後の地形変化把握のため、定点写真撮影を実施：相良片浜海岸（R4.9月～：島田土木）、相良港海岸片浜地区（R4.10月～：御前崎港管理事務所）

- ・定期の空中写真・深淺測量等のモニタリングに加えて、定点写真撮影を継続し、対策の必要性を確認する。

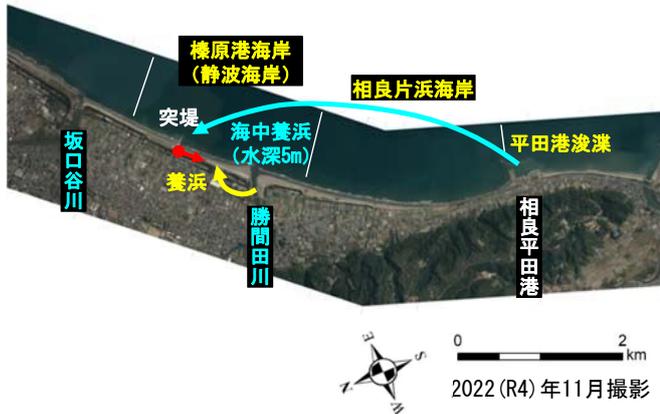
静波突堤から南側 2023年1月22日撮影(潮位:T.P.+0.77m(御前崎))

- ・ 養浜0.3万m³(勝間田川浚渫土砂:島田土木)、海中養浜0.2万m³(平田港浚渫土砂:御前崎港管理事務所)。静波突堤から南側の汀線付近は砂質である(令和5年1月時点)。
- ・ 高波浪前後の地形変化把握のため、定点写真撮影を実施:榛原港海岸(R4.10月~:御前崎港管理事務所)

- ・ 養浜実施前後等の海水浴場前面の底質の変化状況等を把握するため、定点写真撮影を継続する。

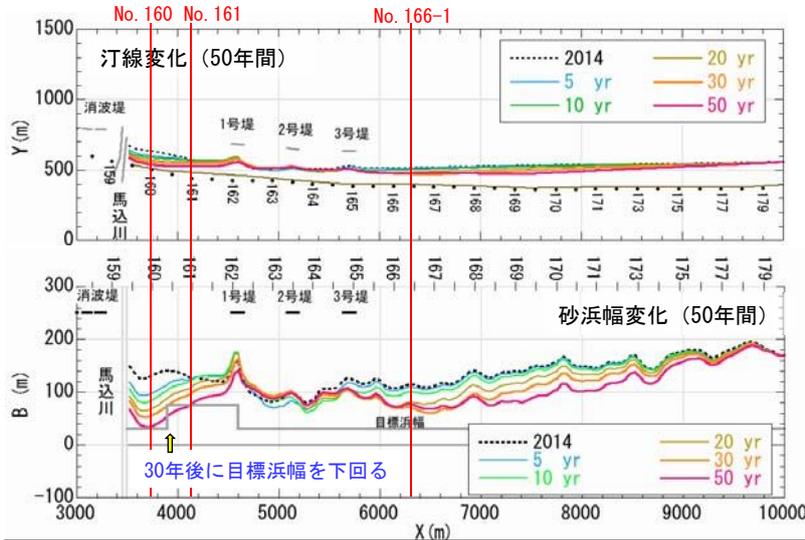
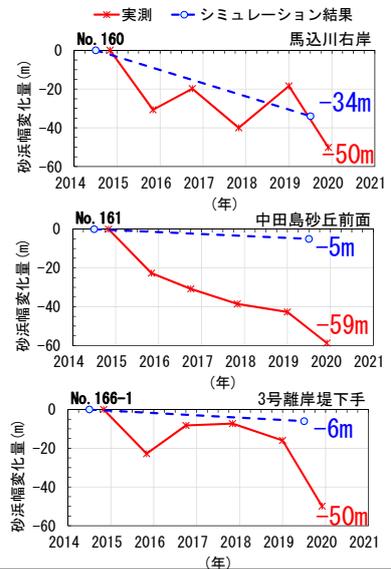
■シミュレーション結果と実測の比較 (第23回委員会資料)

・浜松篠原海岸では、休止後のモニタリング結果から侵食の進行が確認されたため、令和3年度から養浜を再開した。

・2014 (H26) 年の既往検討では、養浜を中止した場合でも20年後 (2034年) までは最も厳しい中田島砂丘前面のエリアでも必要浜幅を維持できる結果を示していた。検討から5年経過した現在、シミュレーション結果より汀線の後退速度が大きくなっている。

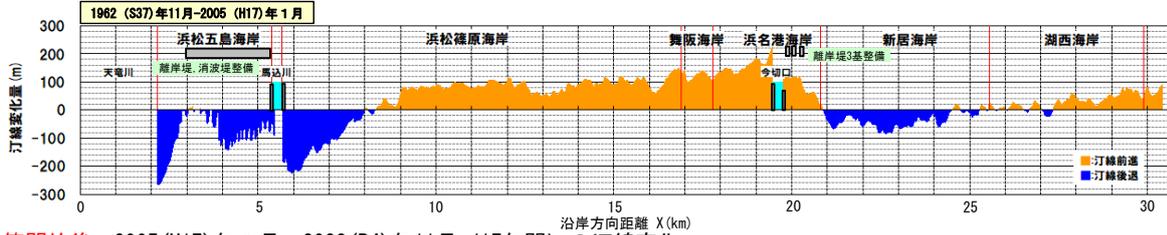
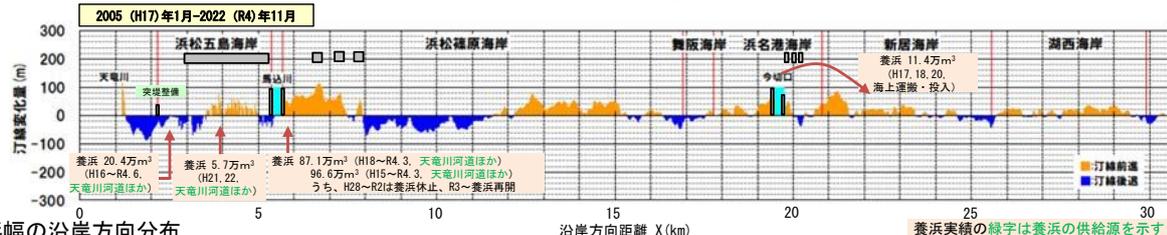
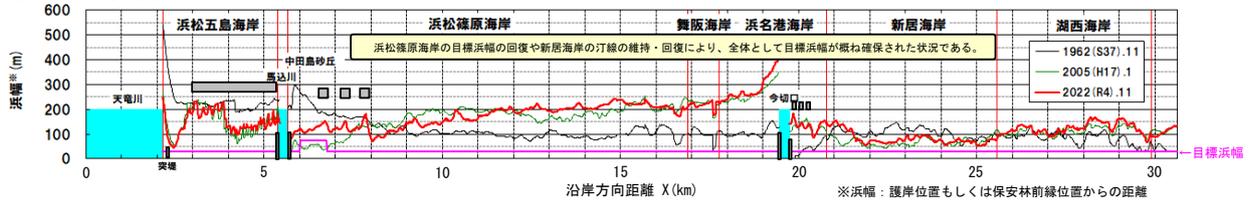
- ・緊急の対策の実施により、浜松篠原海岸では汀線が大きく前進し目標浜幅の確保を達成した。また、新居海岸では養浜等により汀線が維持・回復し、浜松五島海岸では養浜等を継続的に実施したことで汀線を維持している状況に改善された。

浜松五島海岸	浜松篠原海岸	舞阪海岸	浜名港海岸	新居海岸	湖西海岸
対策の効果	・侵食対策を実施中により、汀線を維持	・緊急の対策の実施により馬込川～離岸堤背後の汀線が前進し、全域で目標浜幅を確保 ・対策前は汀線が200m以上後退し、対策後は50～100m以上前進した	— (全域で浜幅100m以上確保)	— (全域で浜幅100m以上確保)	・養浜と東側からの漂砂の流入により汀線は前進	— (安定傾向)

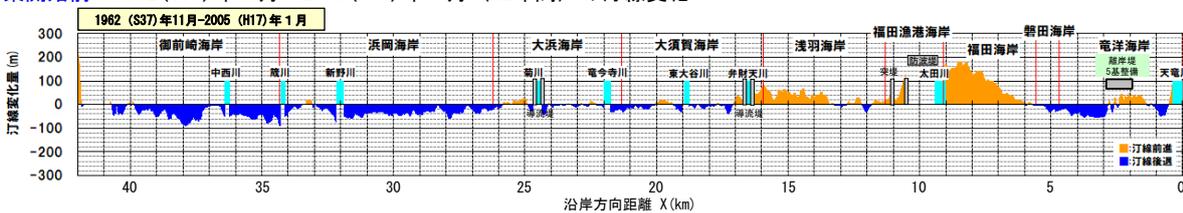
- ・侵食が著しい竜洋海岸や浅羽海岸では養浜やサンドパイパスによる漂砂の連続性の確保を目指した侵食対策を実施中であり、浜幅の維持・回復を図っている状況である。また、御前崎海岸では養浜による対策を実施中である。

御前崎	浜岡	大浜	大須賀	浅羽	福田漁港	福田	磐田	竜洋
対策の効果	・汀線後退傾向のため、侵食対策の養浜を実施中	— (新野川～箆川間で汀線後退)	— (全域で砂浜幅50m以上を確保)	—	・汀線後退傾向のため、侵食対策のサンドパイパス養浜を実施中	— (福田漁港防波堤西側で堆積傾向)	—	・侵食対策を実施中により、離岸堤背後で汀線前進、離岸堤間の砂浜幅を維持	—

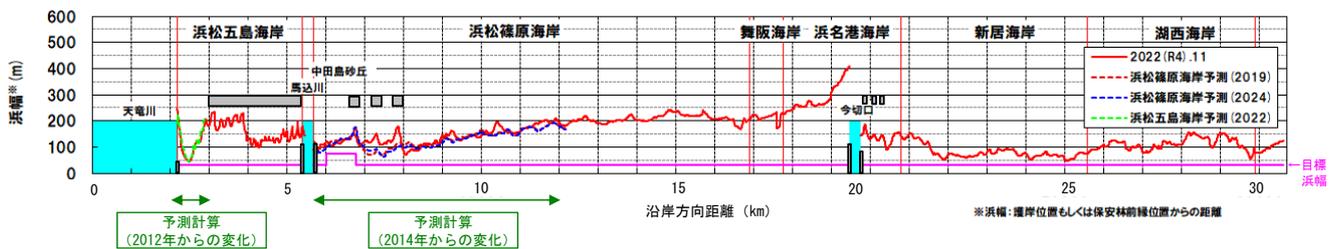
■予測結果と実測との比較 (浜幅)

浜松五島海岸	浜松篠原海岸	舞阪海岸	浜名港海岸	新居海岸	湖西海岸
予測結果と実測との比較	<ul style="list-style-type: none"> ・侵食対策計画ケースの2012年初期から10年後の2022年の予測浜幅と実測の浜幅は概ね同じである。 ・予測と実測ともに目標浜幅を満足するが浜幅が狭い状況である。実測の突堤西側の砂浜些少部(養浜区間)は最大20m汀線が後退している。 	<ul style="list-style-type: none"> ・養浜休止ケースの2014年初期から5年後の2019年の予測浜幅に対して、2022年の実測の浜幅は、中田島砂丘前面は概ね同じである。 ・離岸堤背後は予測に比べて実測の方が浜幅が広いが、離岸堤下手(8km地点)では実測の浜幅が狭い状況である。 ・馬込川西側の養浜箇所から中田島砂丘周辺について予測に比べて実測の汀線後退速度が大きい。 	—	—	—	—
予測と実態の乖離等に係る考察 ※第2章(3)参照	<ul style="list-style-type: none"> ・波向については計算条件よりも実測の方が海岸の法線方向との角度が大きくなり、西向きに砂が移動しやすい条件であった。このため、侵食対策の途中段階であるが、投入した養浜材は河口側に移動しにくく海岸側に留まりやすい状況であり、汀線が維持されやすい波浪状況であった。 ・砂浜些少部に投入した養浜材(礫)の歩留まりは高くないため、海岸沖側の侵食の進行や波浪の作用により水中部(T.P.-4m以浅)に養浜材が移動している可能性がある。 	<ul style="list-style-type: none"> ・波向については計算条件よりも実測の方が海岸の法線方向との角度が大きくなり、西向きに砂が移動しやすい条件であった。このため、漂砂上手の馬込川西側の養浜箇所前面の5年後の汀線後退量が予測に比べて実測の方が大きく、養浜箇所前面～中田島砂丘前面の汀線後退速度も予測に比べて実測の方が大きい。 ・3基の離岸堤背後の堆砂効果が高いため、計算条件より実測の漂砂捕捉率が高い可能性がある。 ・既往の地形変化状況から、2016(H28)年より休止していた養浜5万m³/年以上を2021(R3)年に再開し、侵食域での汀線維持を図る必要がある。 	—	—	—	—

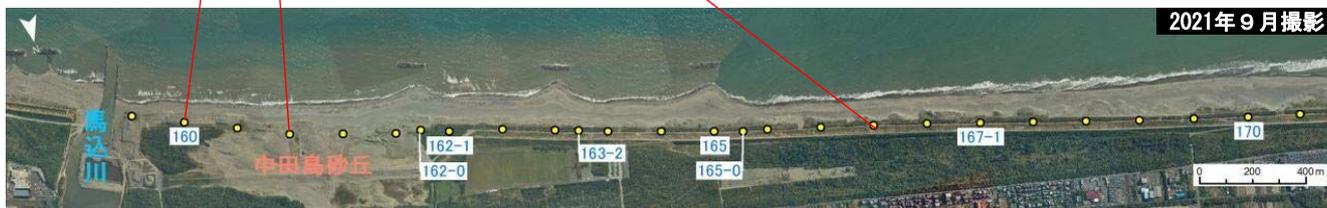
■現在の侵食状況 (浜幅)

- 2014年から2020年1月の実測 (約5年間) では、養浜箇所～中田島砂丘前面で汀線が後退している。養浜箇所前面で最大60mの汀線が後退している。
- 2020年は離岸堤背後の汀線前進量が大きく、3号離岸堤下手の汀線後退量が大きい。
- 2020年1月～2021年8、9月間には養浜再開により、同期間に合計1.1万m³の養浜が実施され、養浜箇所前面と3号離岸堤下手では汀線の前進が見られる。

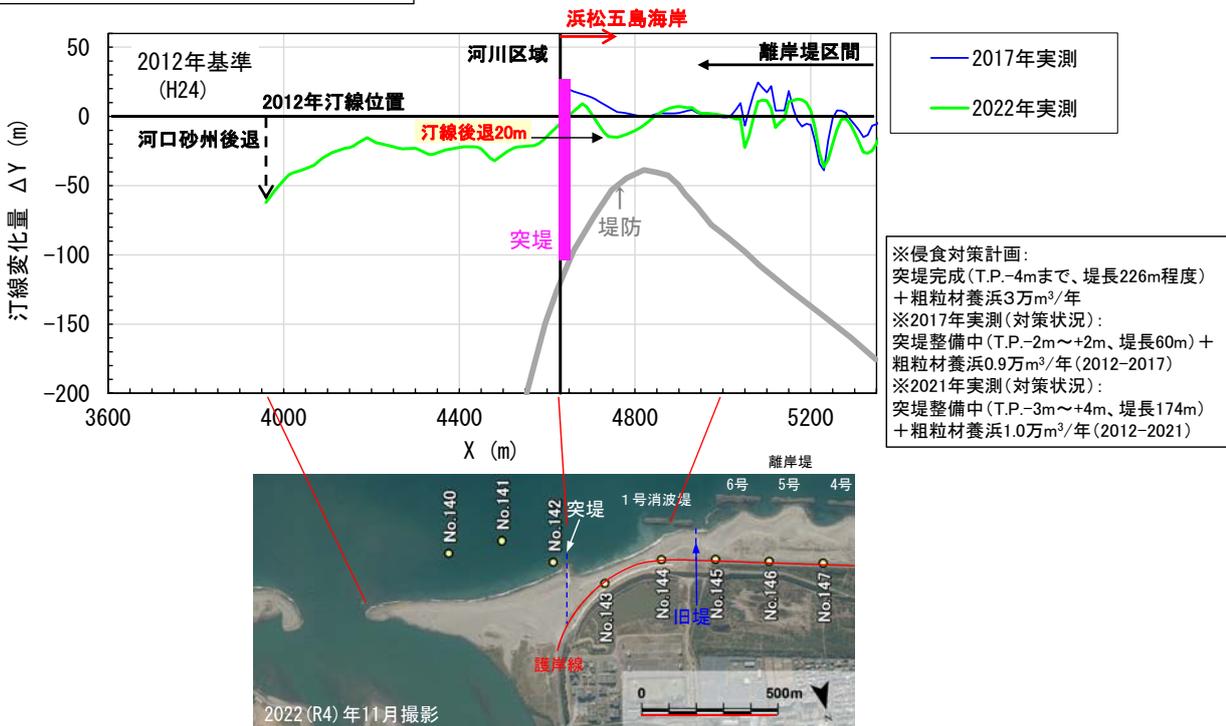
■現在の侵食状況(汀線変化量)

- ・突堤より西側の2017年の実測汀線は維持されている。2022年の実測汀線は概ね維持されているが、**突堤西側の砂浜些少部のX=4700~4850m間(養浜区間)は最大20m汀線が後退**している。
- ・突堤より東側の河口砂州は後退が進行している。

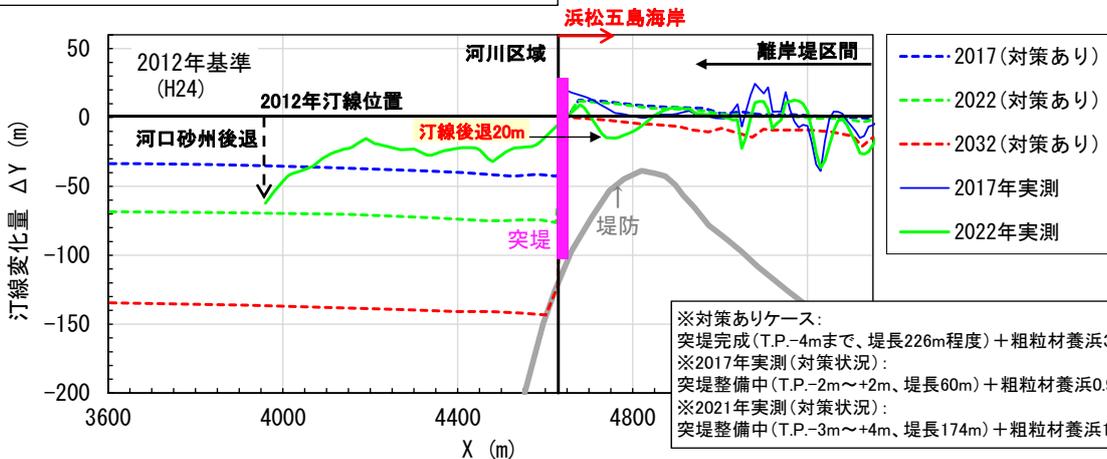
■将来予測結果と実測との比較 (汀線変化量)

- ・対策ありケースの5年後(2017年)は汀線が維持される結果に対して、2017年の実測汀線は維持されている。
- ・対策ありケースの10年後(2022年)は汀線が維持される結果に対して、2022年の実測汀線は概ね維持されているが、突堤西側の砂浜些少部のX=4700~4850m間(養浜区間)は最大20m汀線が後退している。
- ・シミュレーション結果では河口砂州の後退が進行し続ける。実測でも年毎の変動が大きい河口砂州の後退が進行している。

- ・侵食対策は、計画時が突堤の早期完成と計画養浜量 3万m³/年に対して、実績は突堤が整備中の状態で実績養浜量は1.0万m³/年である。
- ・波向は計算条件よりも実測は浜松五島海岸の法線方向との角度が大きくなり、西向きに砂が移動しやすい条件であった。そのため、侵食対策の途中段階であるが、投入した養浜材は河口側に移動しにくく、海岸側に留まりやすい状況であり、汀線が維持されやすい波浪状況であった。一方で、砂浜些少部に投入した養浜材 (礫) の歩留まりは高くないため、海岸沖側の侵食の進行や波浪の作用により水中部 (T.P.-4m以浅) に養浜材が移動している可能性がある。
- ・地形変化は、計画時の予測計算は10年後 (2022年) の汀線が維持される結果に対して、2022年の実測汀線は概ね維持されているが、突堤西側の砂浜些少部 (養浜区間) は最大20m汀線が後退している。

- ・計画養浜量3万m³/年以上の養浜実施と併せ、今後の地形変化状況を注視しながら沖側への突堤延伸の必要性を検討していく。
- ・継続的なモニタリングを実施し、計画養浜量3万m³/年以上の養浜を継続した場合においても、汀線後退が生じる場合は、侵食対策の見直しを図る必要がある。

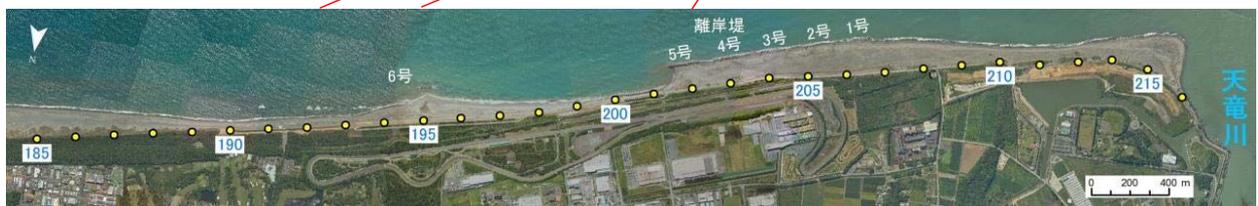
■ 現在の侵食状況 (浜幅)

- ・2016年の実測では離岸堤群背後の汀線は維持された状態であり、5号離岸堤下手で目標浜幅を割り込む。
- ・2021年の実測では全域で目標浜幅を満足するが、新設の6号離岸堤の下手で浜幅の減少が著しい。福田漁港上手側の汀線が前進している。

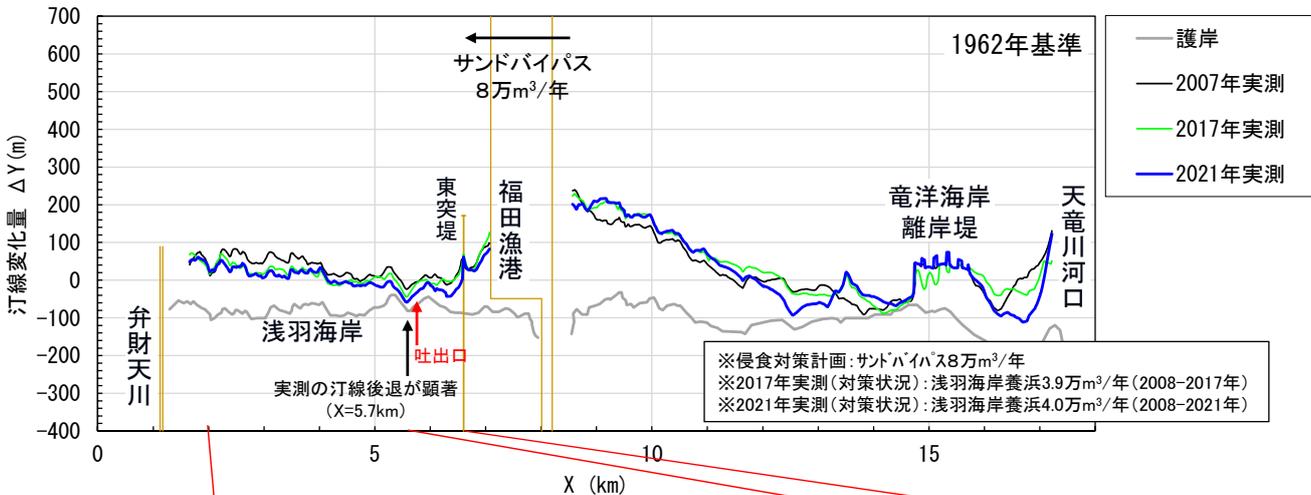
■現在の侵食状況 (汀線変化量)

- 吐出口下手 (X=2~6km) では、汀線後退が顕著となっている。X=5.7km付近で2017年に約40mの汀線後退、2021年に約60mの汀線後退が生じている。
- 福田漁港西側の汀線 (X=10~11.5km) は汀線の前進が継続している。

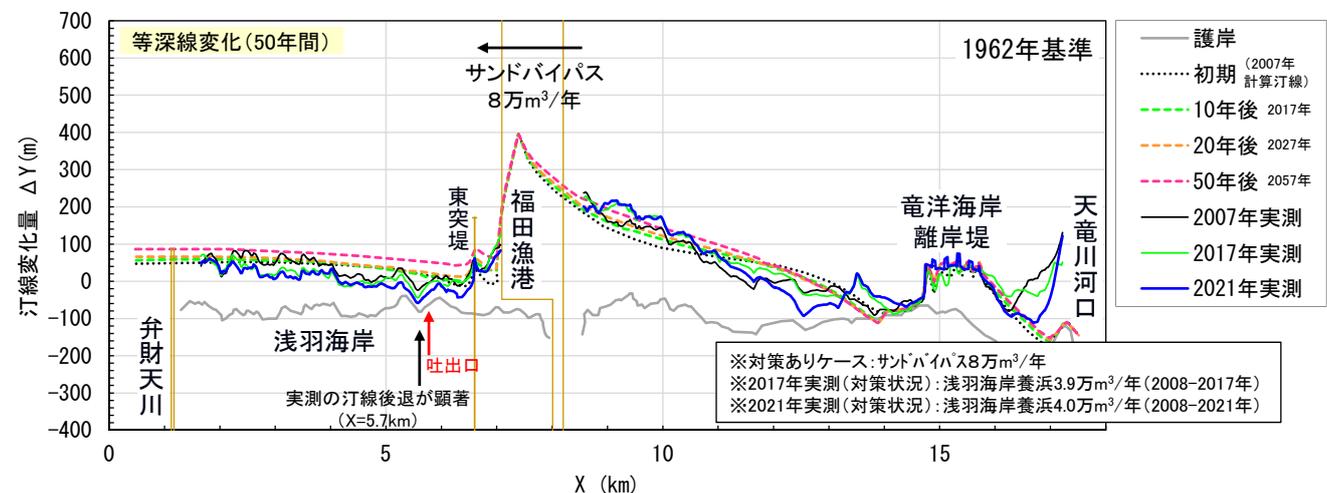
■予測結果と実測との比較 (汀線変化量)

- ・サンドバイパス 8万m³/年実施のケースの10年後(2017年)は浅羽海岸全域で汀線が維持される予測であったが、吐出口下手 (X=2~6km) では汀線変化量が全ての実測値が予測値を下回り、汀線後退が顕著となっている。実測ではX=5.7km付近で2017年に約40mの汀線後退、2021年に約60mの汀線後退となっている。
- ・福田漁港西側の汀線 (X=10~11.5km) は、将来予測計算では僅かに前進が継続する結果に対し、実測では汀線の前進量が多い。

- ・予測ではサンドバイパス 8万m³/年の実施で浅羽海岸は全域で汀線が維持されるが、実績の浅羽海岸の養浜量は4.0万m³/年 (2008-2021年) と約半分の実績となっており、実測では東突堤東側のX=5.7km付近で汀線後退が顕著となっている (2017年に約40mの汀線後退、2021年に約60mの汀線後退)。

- ・サンドバイパス養浜は目標土砂移動量 8 万 m^3 /年を下回る状況が続いており、応急対策の実施と併せて令和 4 年度から漁港管理者等で最適な土砂移動量回復対策 (恒久対策) の検討に着手した。
- ・恒久対策の検討と併せ、今後の土砂移動量の回復状況を注視するとともに、状況によっては上手や漁港内に堆積した土砂を浚渫して浅羽海岸に投入するなど、代替案についても検討する。
