① 浜岡海岸(浜岡砂丘)の対応状況と令和6年度以降の予定

② 御前崎海岸(白羽地区)の対応状況と令和6年度以降の予定

②御前崎海岸(白羽地区)の対応状況と令和6年度以降の予定

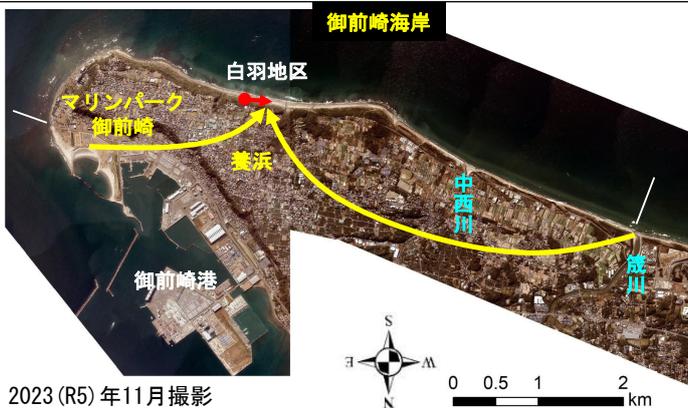
2023(R5)年11月撮影

- ・ 養浜1.0万m³を実施(夏季までにマリンパーク浚渫土砂0.7万m³(御前崎港管理事務所)、箴川河口浚渫土砂0.3万m³(袋井土木))。
- ・ 夏季前に投入した養浜材は波浪により流出し、護岸前面に一部残った状態(令和5年9月)。

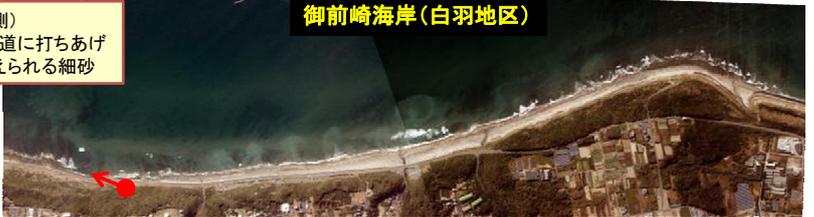
2023年11月撮影

- ・ 陥没箇所前面の海岸は護岸基礎工が露出した状態で、直接波が護岸に作用する状況が継続している。

- ・ 新たな陥没が発生する兆候がないか注視していくとともに、地形変化実態とシミュレーション結果を基に、養浜計画と漂砂制御施設の必要性検討等を進めていく。

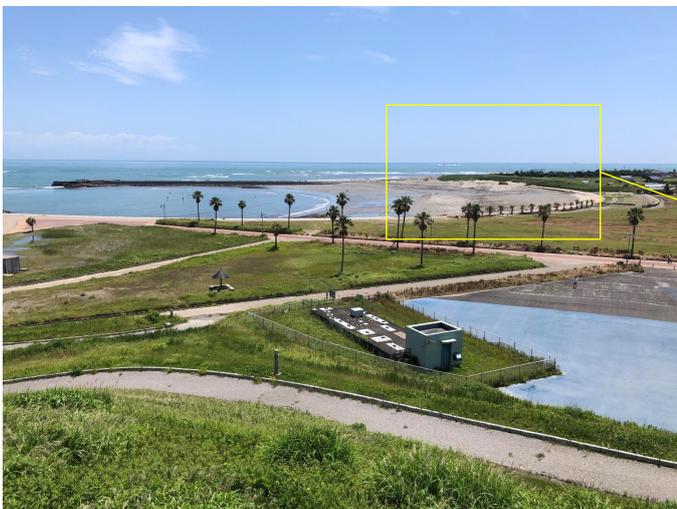
浚渫箇所の状況 2023年6月4日撮影

- ・ 海浜部での浚渫0.7万m³を実施(白羽地区への養浜0.7万m³)
- ・ 高波浪前後の地形変化把握のため、定点写真撮影を実施(R4.10月~)

- ・ 御前崎海岸白羽地区の地形変化実態およびシミュレーション結果を基に、養浜計画と連携した浚渫土砂の活用方策の検討を進めていく。

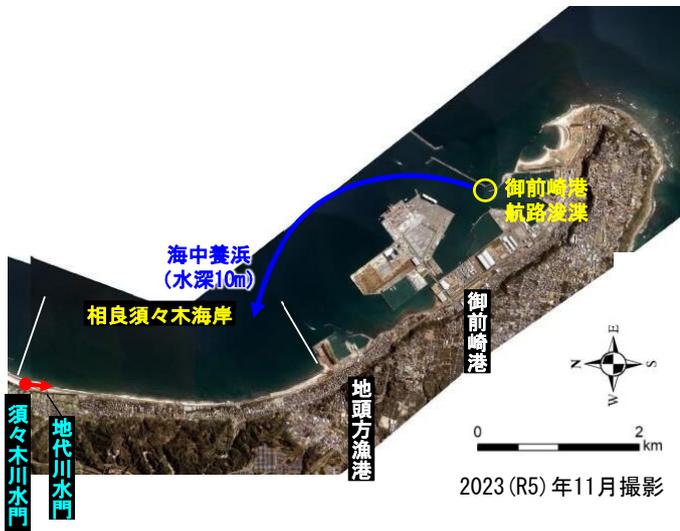
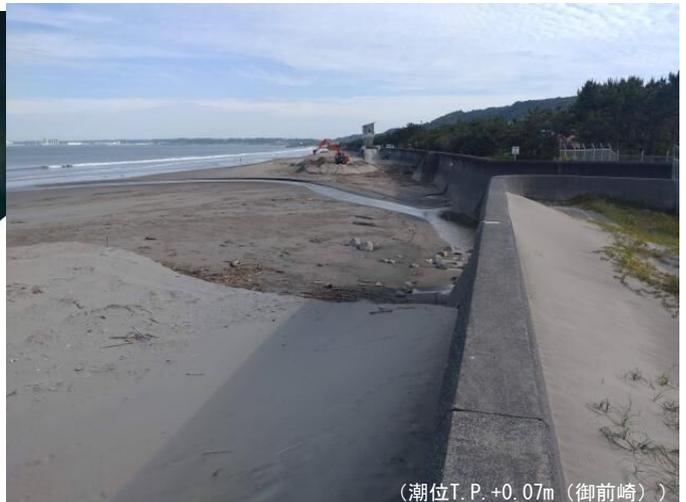
相良須々木海岸(地代川水門付近から北側) 2023年6月5日撮影

- ・海中養浜2.6万m³を実施（御前崎港航路浚渫土砂：御前崎港管理事務所）
- ・高波浪前後の地形変化把握のため、定点写真撮影を実施：相良須々木海岸（R4.9月～：島田土木）、相良港海岸須々木地区（R4.10月～：御前崎港管理事務所）

- ・定期の空中写真・深淺測量等のモニタリングに加えて、定点写真撮影を継続し、対策の必要性を確認する。

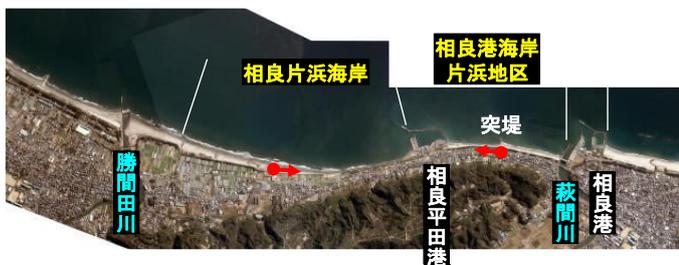
相良港海岸片浜地区
(突堤北側)

- ・高波浪前後の地形変化把握のため、定点写真撮影を実施：相良片浜海岸（R4.9月～：島田土木）、相良港海岸片浜地区（R4.10月～：御前崎港管理事務所）
- ・簡易GPSによる汀線観測を実施：相良片浜海岸（R6.1月：島田土木）

- 定期的空中写真・深浅測量等のモニタリングに加えて、定点写真撮影、簡易GPS汀線観測を継続し、対策の必要性を確認する。

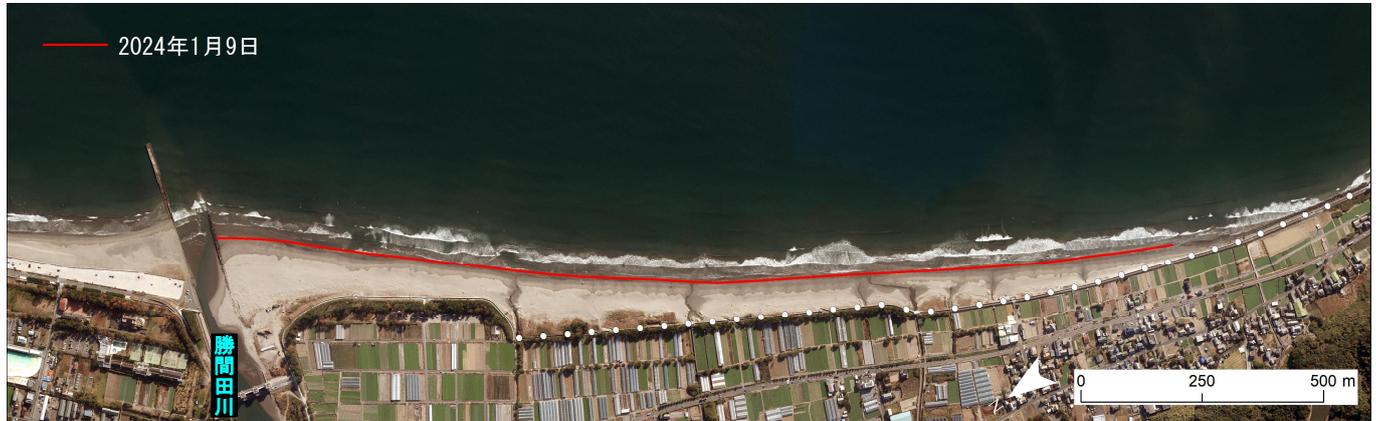
2023年11月撮影

- 空中写真撮影：2023 (R5) 年11月27日10時 潮位T. P. +0.13m（気象庁御前崎）
- GPS汀線観測：2024 (R6) 年 1月 9日11時 潮位T. P. +0.21m（気象庁御前崎）

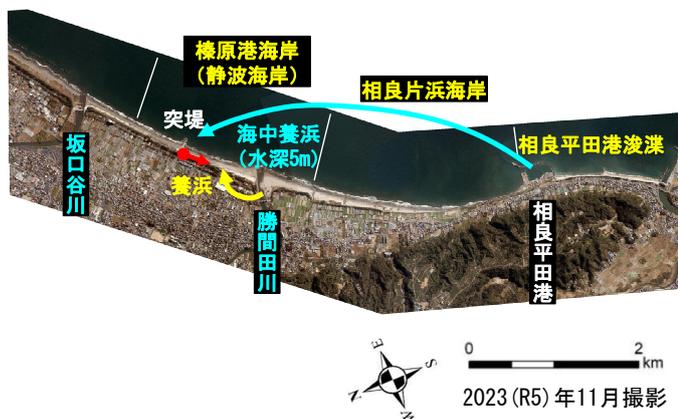
静波突堤から南側 2023年6月5日撮影（潮位：T. P. +0.41m（御前崎））

- 養浜0.6万 m^3 （勝間田川浚渫土砂：島田土木）、海中養浜0.3万 m^3 （相良平田港浚渫土砂：御前崎港管理事務所）。静波突堤から南側の汀線付近は砂質である（令和5年6月時点）。
- 高波浪前後の地形変化把握のため、定点写真撮影を実施：榛原港海岸（R4. 10月～：御前崎港管理事務所）

- 養浜実施前後等の海水浴場前面の底質の変化状況等を把握するため、定点写真撮影を継続する。

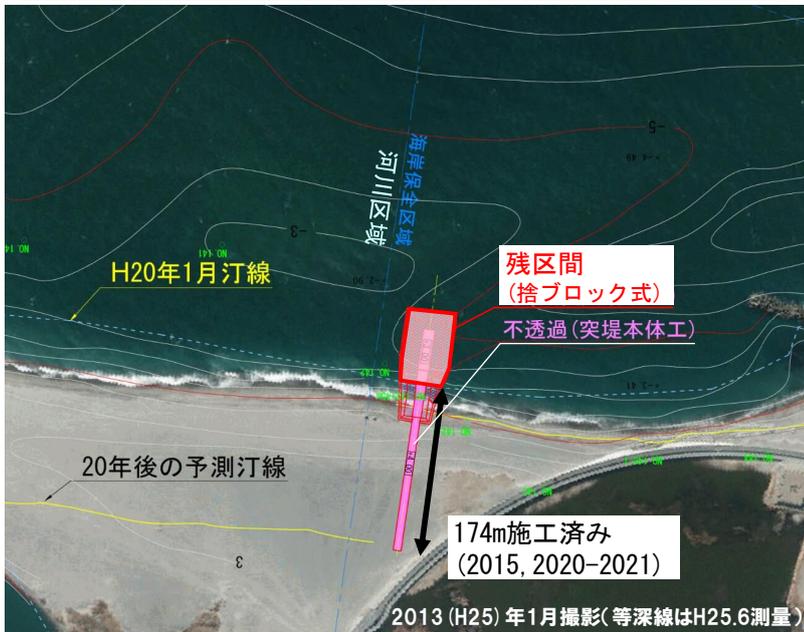
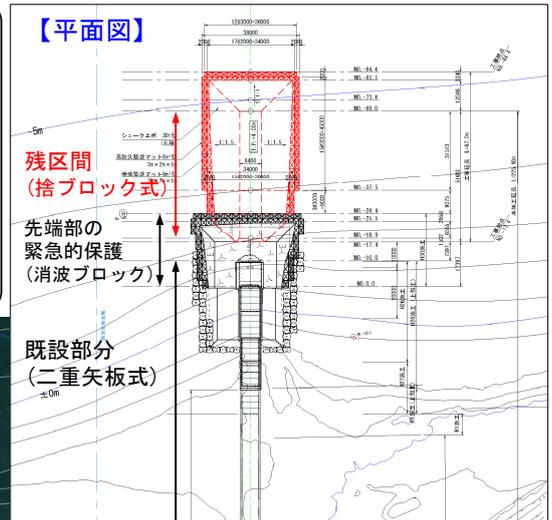
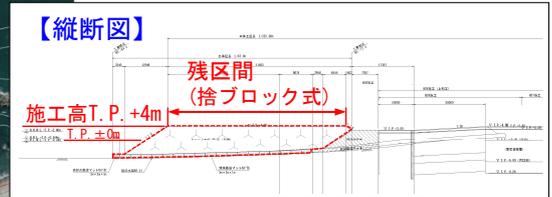
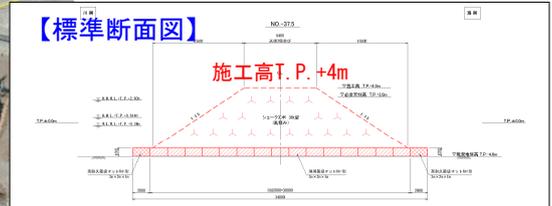
- 突堤計画と整備状況
 - ・ 養浜礫の河口側への流出制御を目的に、先端水深T.P. -4mまで設置する計画である。
 - ・ 計画延長L=226mに対して、174mを施工済みである。
- 突堤構造の見直し
 - ・ 突堤の残区間（海側約50m）は突堤設置予定箇所に転石が散乱しており、矢板式の突堤を整備することができないため、突堤構造の見直しを検討し、残区間は当初設計の二重矢板式（不透過構造）から捨ブロック式（透過構造）に変更する。

- ・ 天竜川河口部において2023年台風第2号出水により河口砂州が縮小（沖側は土砂が堆積）。次に、台風第7号の高波浪（波向きは西寄りから東寄りに変化）により沖側の堆積土砂は沿岸漂砂として海岸域に移動したと考えられる。その後は2024年2月にかけて右岸側の河口砂州の復元に連動して、突堤東側の汀線が後退した。

- ・ 突堤西側は養浜実施（2022年度：1.9万m³、2023年度：3.1万m³）により突堤先端位置まで汀線が前進しているが、砂浜些少部No. 143-1付近の汀線前進は見られず、養浜材の一部は突堤の沖側を通過して河口側に移動しているものと考えられる。
- ・ 天竜川河口は予測シミュレーションと同じ傾向で突堤より東側の砂州が縮小してきている。

→砂浜些少部の汀線を前進させるためには漂砂制御効果を高める必要があると考えられ、突堤の延伸に向けた検討が必要である。

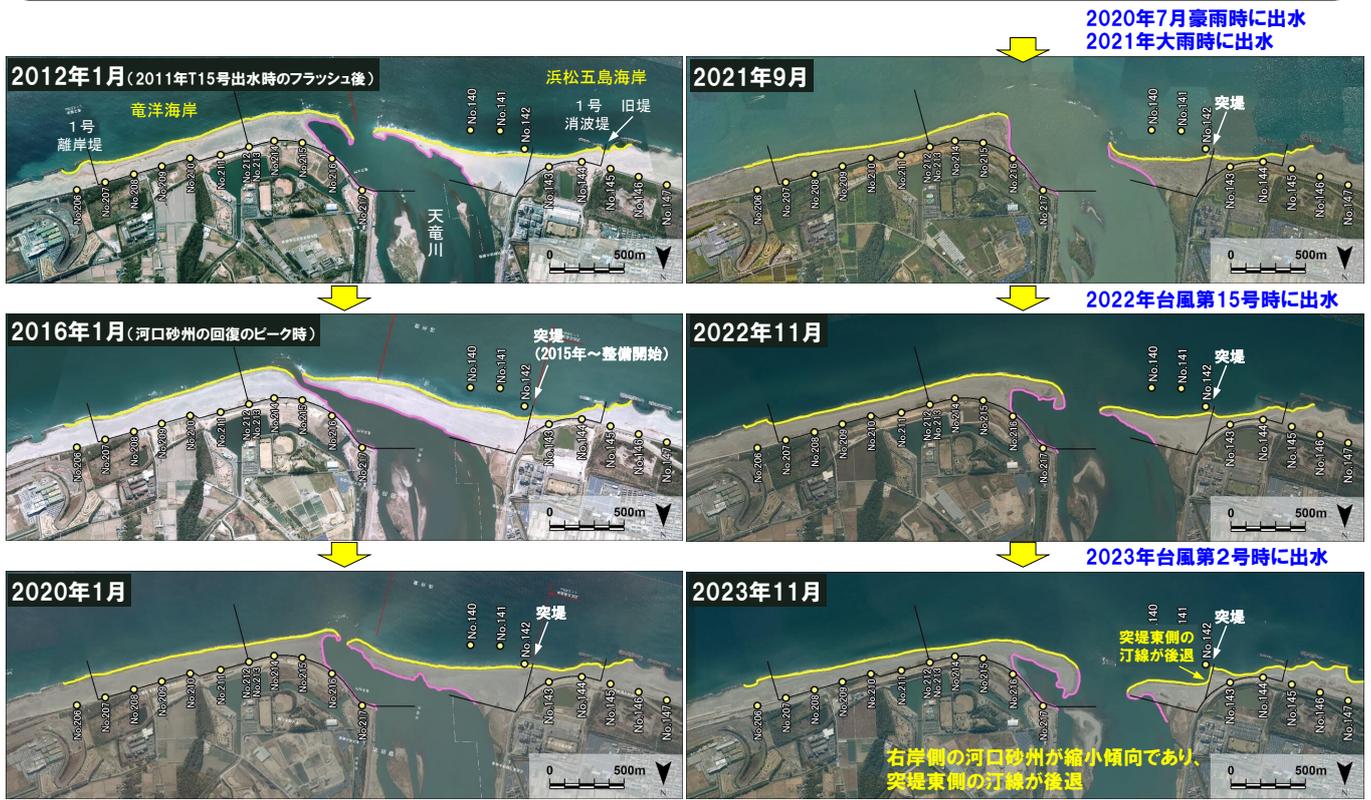
②浜松五島海岸における突堤延伸について 空中写真による砂浜および天竜川河口砂州面積変化

2012～2016年にかけては出水時の砂州フラッシュが生じた状態から河口砂州の回復が見られた。また、最近の2020年～2023年にかけては毎年の台風の出水時に砂州フラッシュが生じており、右岸側の河口砂州は縮小傾向であり、2022年～2023年にかけて突堤東側の汀線が著しく後退した。

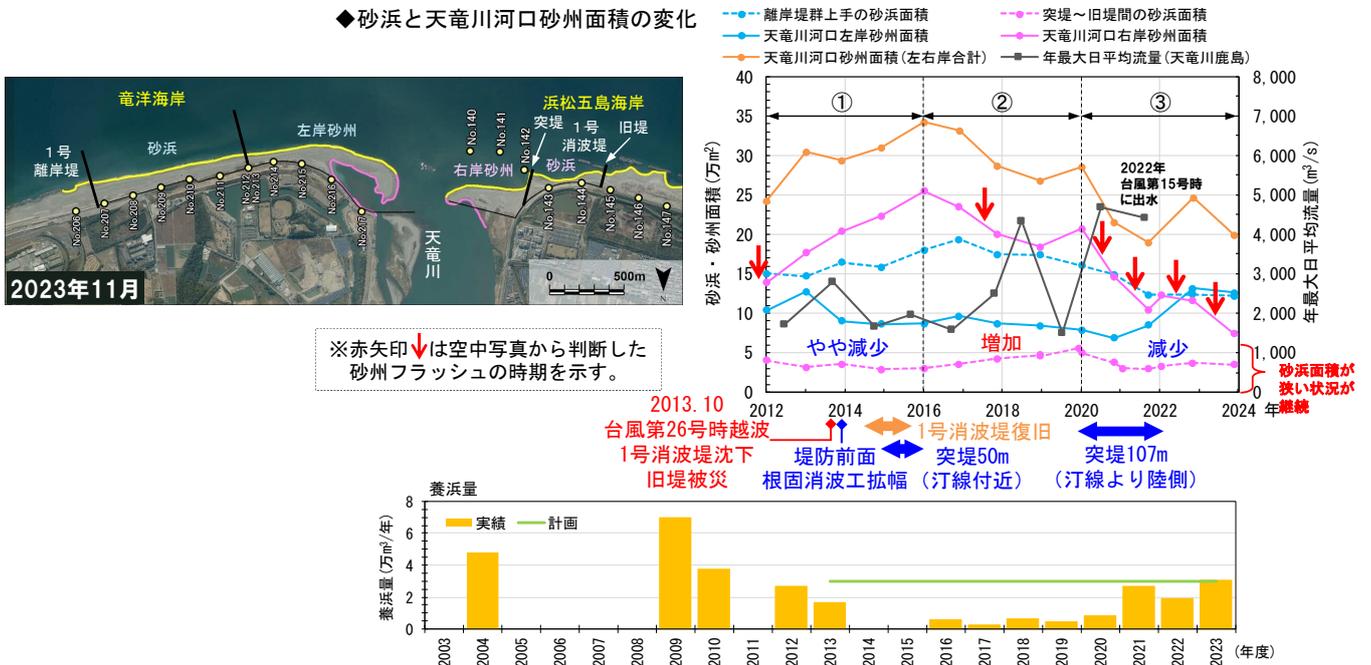
②浜松五島海岸における突堤延伸について 空中写真による砂浜および天竜川河口砂州面積変化

- 2011年台風第15号時の出水により河口砂州がフラッシュしたが、その後2012～2016年にかけて河口砂州の回復が見られ、左右岸合計の砂州面積が増加した。一方、同時期の西側の突堤～旧堤間の砂浜面積はやや減少が見られた。2012年の侵食対策検討以降は突堤整備と継続的な養浜に加えて、根固消波工等の応急対策により汀線を維持・砂浜消失の防止を図ってきている。
- 2016～2019年には左右岸合計の河口砂州面積は減少したが、突堤～旧堤間は1号消波堤の復旧（嵩上げ）と2015年の突堤整備（延長50m）の効果により、1号消波堤背後の汀線が前進し、右岸側の砂浜面積は増加傾向となった。
- 2020～2021年は天竜川の出水による砂州フラッシュが多く、左右岸合計の河口砂州面積の減少が著しい。突堤～旧堤間の砂浜面積も減少が見られるが、この間の突堤延伸は汀線より陸側であり、養浜量は計画養浜量3万 m^3 /年以下であった。2022年～2023年は特に右岸側砂州の減少が著しい。また、突堤～旧堤間の砂浜面積変化は少なく、高波浪が少ないことと突堤と養浜の効果によるものと考えられる。今後の高波浪の来襲や砂州回復の際の突堤下手の地形変化を注視していく必要がある。

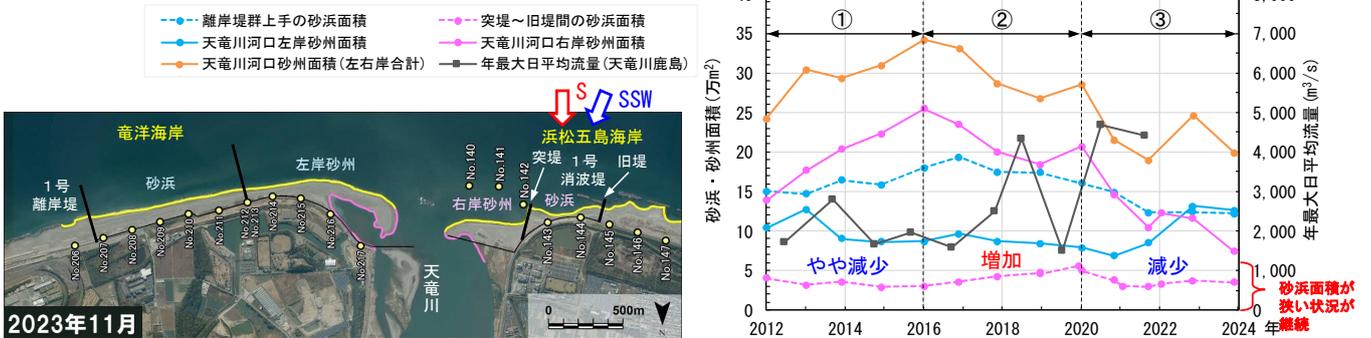
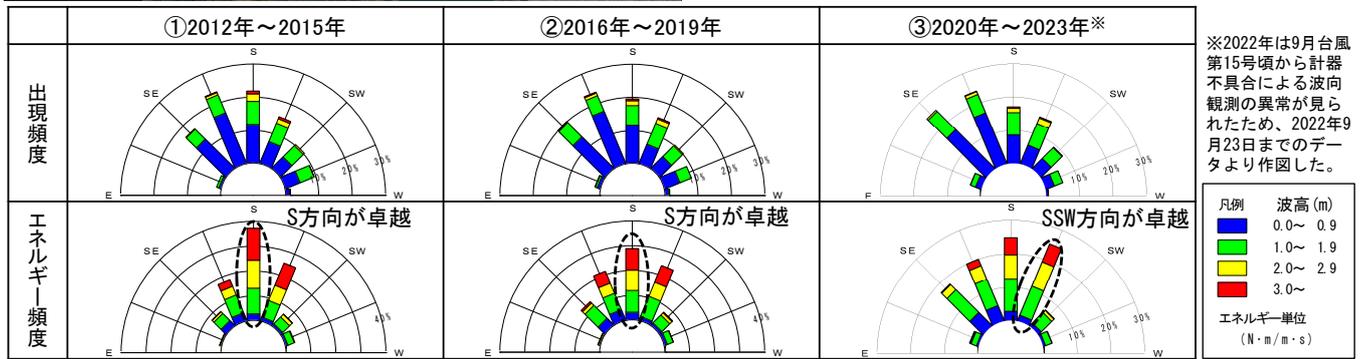
②浜松五島海岸における突堤延伸について 空中写真による砂浜および天竜川河口砂州面積変化

- 突堤～旧堤間の砂浜面積は②2016～2019年は増加傾向、③2020～2021年は減少傾向のため、期間毎に波向別の波浪来襲状況を確認した。
- ①②の2019年まではS方向（東寄り）からの波浪エネルギー頻度が多いが、③2020年以降はSSW方向（西寄り）からの波浪エネルギー頻度が多くなっている。2020年以降は河口方向（東側）への沿岸漂砂が卓越しやすい波向き状況のため、砂浜減少傾向になったと考えられる。
- ③の期間は著しい河口砂州面積の減少に加え、西寄りからの波浪頻度が多いことから、河口方向への漂砂移動により砂浜面積が減少した。そのため、砂浜些少部の越波等の危険性が高くなるが、養浜や施設整備の効果により越波等の被害は発生しなかった。
- 今後は、計画養浜量3万 m^3 /年以上の粗粒材を基本とした養浜を継続するとともに、東向き沿岸漂砂に寄与すると見られる4号離岸堤以東の離岸堤・消波堤背後の砂浜変動状況を確認し侵食状況の緊急性の把握を行う。

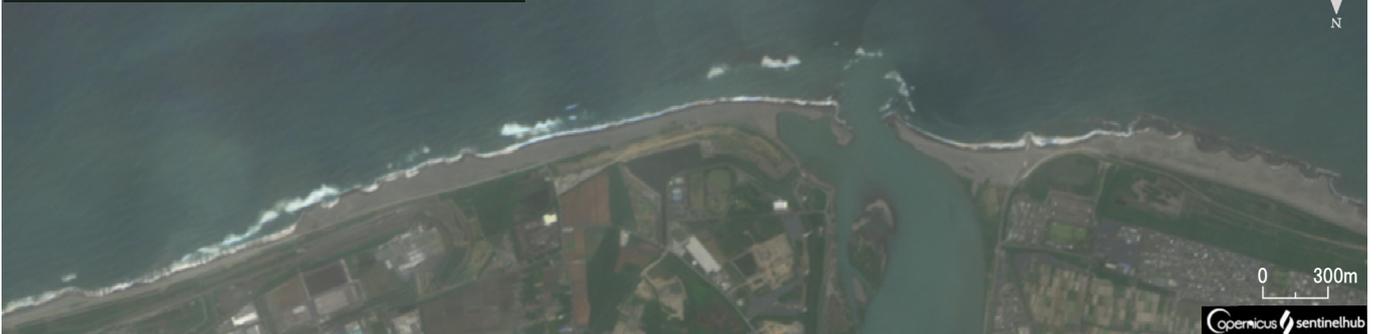
2023年5月27日（台風第2号来襲前）

・前年の2022年台風第15号による出水から河口砂州が徐々に回復しつつある状況

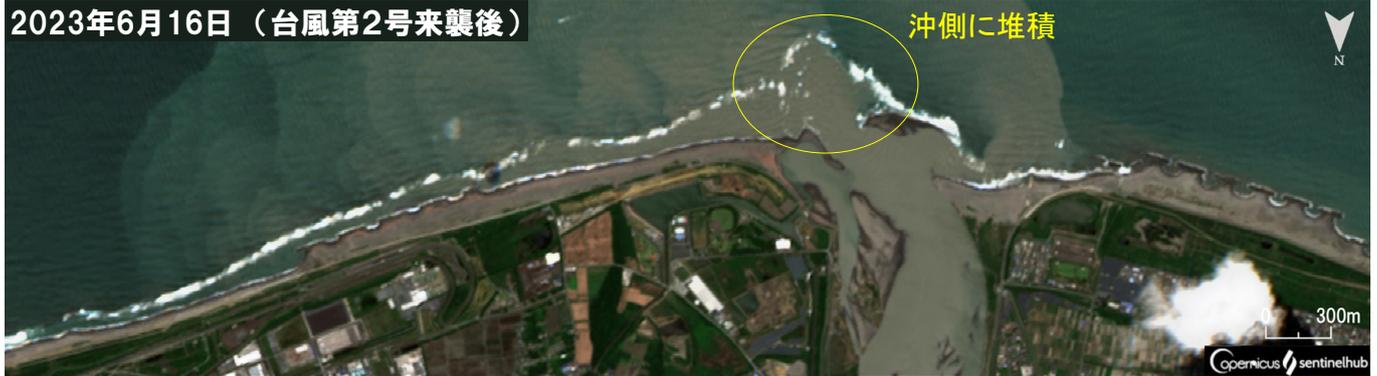
2023年6月16日（台風第2号来襲後）

・ 2023年台風第2号（6/2）による出水により砂州フラッシュが生じた後の状況

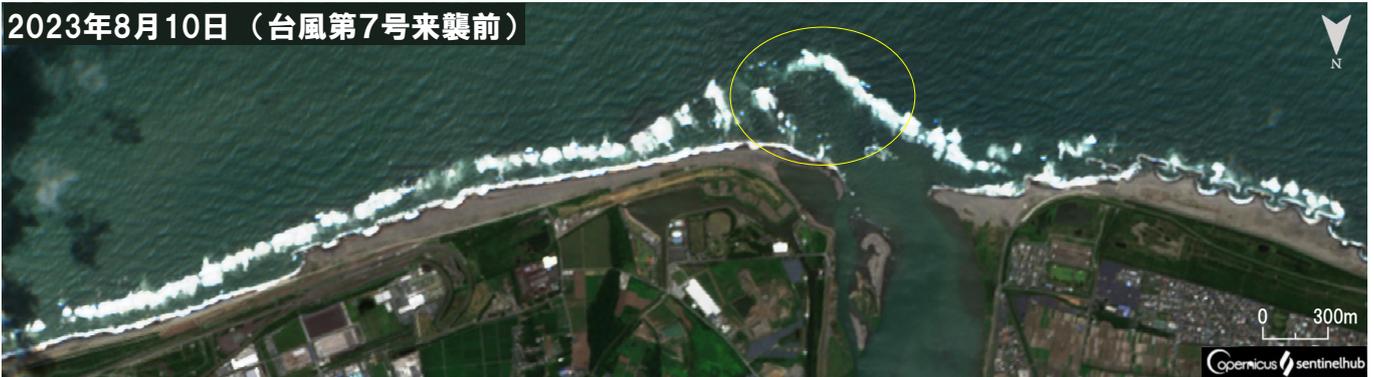
2023年8月10日（台風第7号来襲前）

・ 2023年台風第2号による砂州フラッシュ後の砂州の回復は見られない

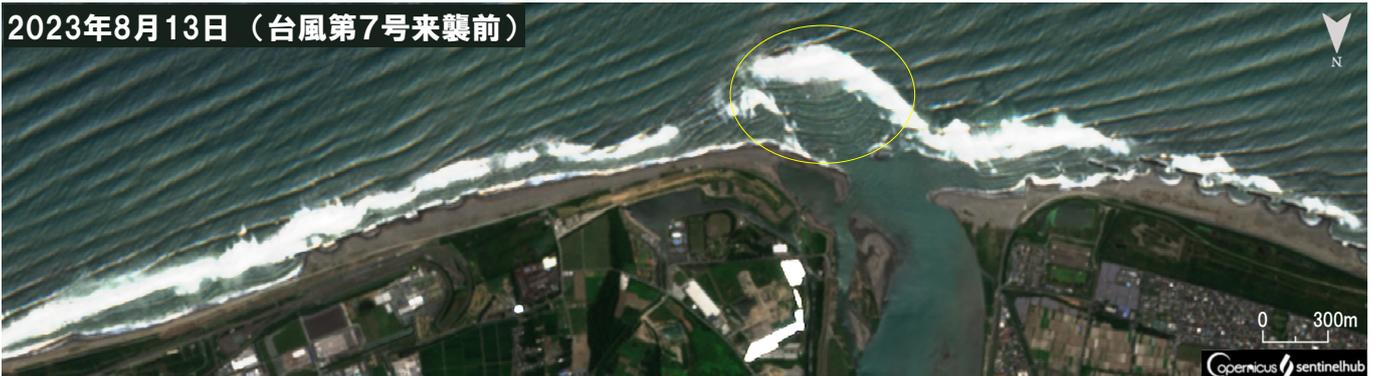
2023年8月13日（台風第7号来襲前）

・ 2023年台風第2号による砂州フラッシュ後の砂州の回復は見られない

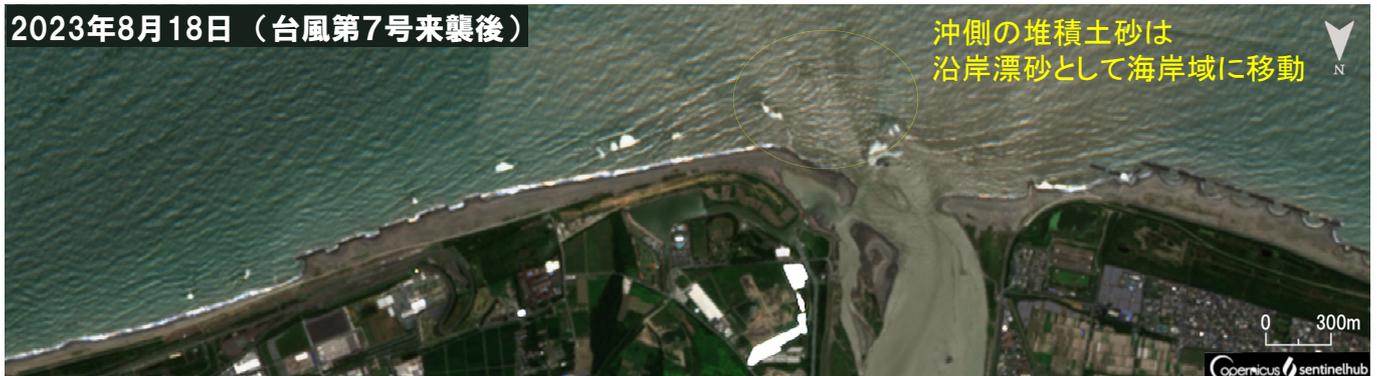
2023年8月18日（台風第7号来襲後）

・ 2023年台風第7号（8/14）による高波浪後も砂州の回復は見られない

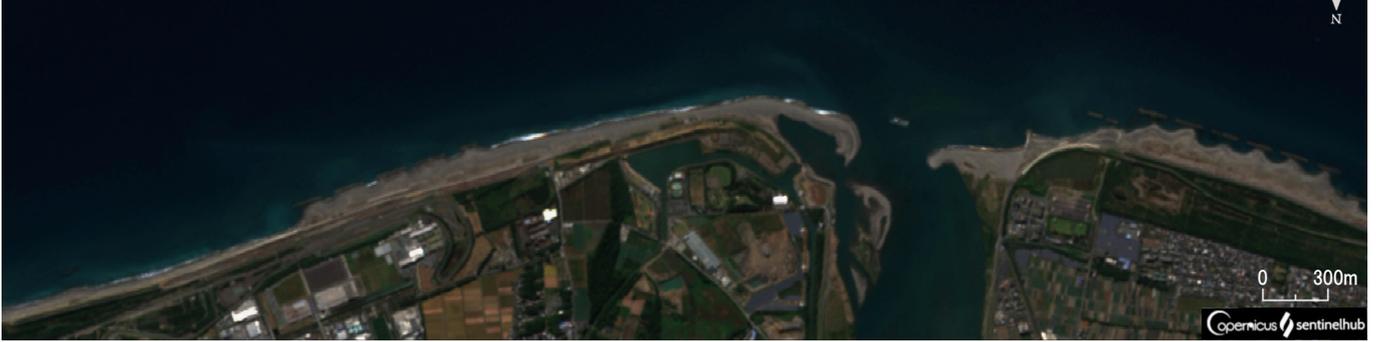
2023年11月3日（台風第7号来襲後）

・ 2023年台風第7号（8/14）による高波浪後も砂州の回復は見られない

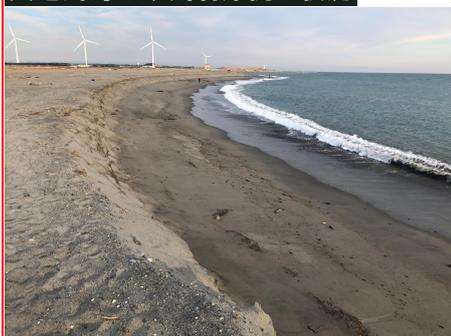
突堤東側側面の状況

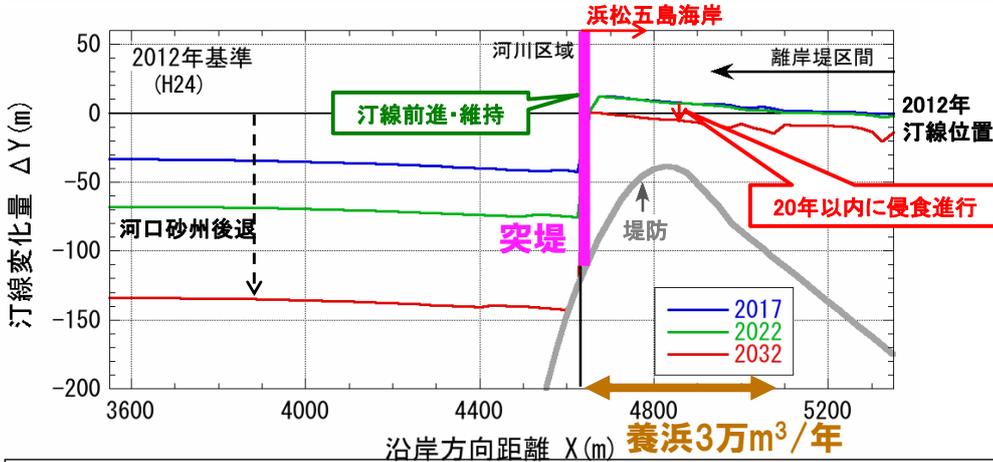
■将来予測による侵食対策方針(第15回委員会資料)

【予測ケース4】突堤設置(設置水深T.P.-4mまで、不透過構造)+粗粒材養浜3万m³/年

- 10年後まで汀線前進・維持
- 20年以内に侵食進行(堤防露出なし) → 10年後まで侵食の進行を防ぎ、現況地形を維持することが可能

突堤設置+粗粒材養浜3万m³/年以上

⇒対策に必要な養浜材を確保し対策を図っていく。なお、対策実施後においても、汀線後退が防げない場合は消波堤を設置する。

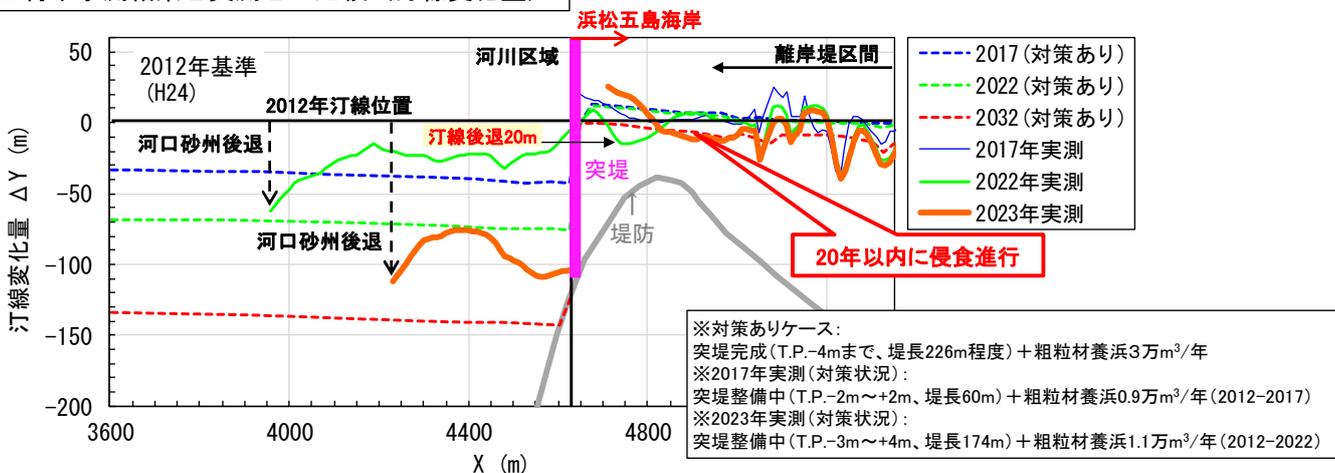
■将来予測結果と実測との比較(汀線変化量)

- ・対策ありケースの10年後(2022年)は汀線が維持される結果に対して、2022年の実測汀線は概ね維持されているが、突堤西側の砂浜些少部のX=4700~4850m間(養浜区間)は最大20m汀線が後退している。
- ・シミュレーション結果では河口砂州の後退が進行し続ける。実測でも年毎の変動が大きい河口砂州の後退が進行しており、2022~2023年で顕著な後退が見られた。

・計画養浜量3万m³/年以上の養浜実施と併せ、今後の地形変化状況を注視しながら沖側への突堤延伸の必要性を検討していく。

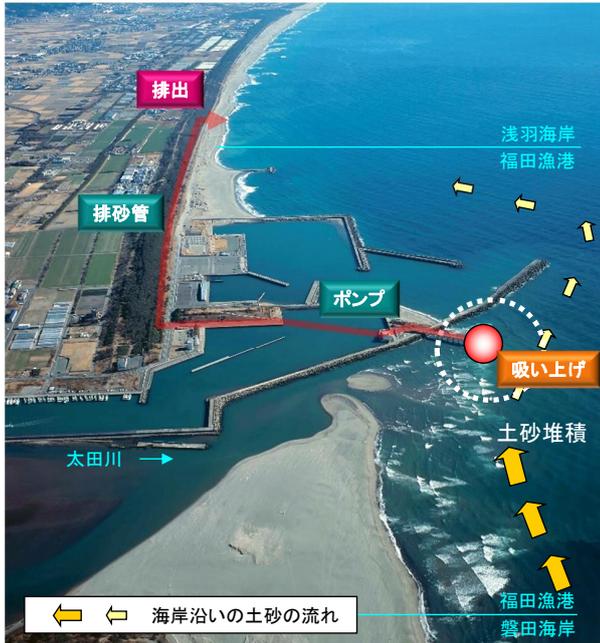
福田漁港サンドバイパスシステムの概要

- ・浅羽海岸・福田漁港サンドバイパスシステムは、福田漁港の航路維持（堆積土砂排除）と海岸侵食域への土砂供給（浜幅維持）を目的に、2014(H26)年3月に運転を開始した。
- ・目標移動量8万m³/年に対して2022(R4)年度は2.9万m³/年、2023(R5)年度は1月末時点で1.6万m³/年（+浚渫船による直接投入0.7万m³/年）と減少している。
- ・R3から原因と考えられるジェットポンプ周辺の堆積物除去、ポンプ設置の移動や運転方法の見直しを実施。
- ・R4から原因究明及び恒久的な機能回復策について、有識者の意見を伺いながら検討。

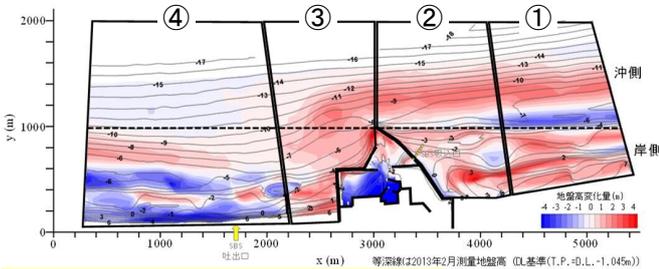
【SBS稼働前】1993年2月～2013年2月(約20年間)

- ・サンドバイパスシステム(SBS)は2014年3月に稼働を開始しており、稼働前1993年から現在2024年までの地形変化量を整理した。
 - ・領域①福田海岸から領域③福田漁港防波堤～突堤の土量はSBS稼働前からSBS稼働後にかけて増加傾向(合計+7.5万m³/年)である。
 - ・領域④突堤東側の浅羽海岸では、SBS稼働前からの土量は減少傾向(-4.3万m³/年)であり、特に岸側の侵食が顕著である。
- ⇒サンドバイパス養浜は目標土砂移動量8万m³/年を下回る状況が続いているため、応急対策の実施と合わせて、令和4年度から漁港管理者等で最適な土砂移動量回復対策の検討に着手した。

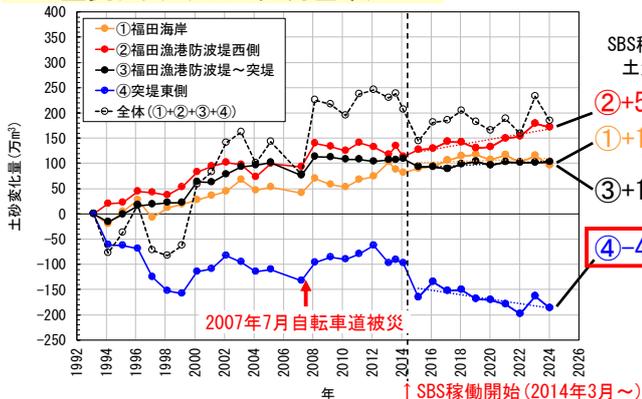
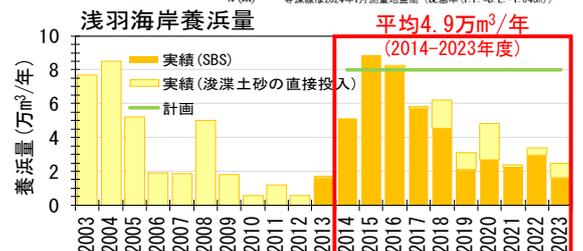
■土量変化図(1993年2月基準)

SBS稼働開始後の土量変化傾向

- ②+5.1万m³/年
- ①+1.1万m³/年
- ③+1.3万m³/年
- ④-4.3万m³/年

- ・SBS稼働開始後の④突堤東側の土砂変化傾向は-4.3万m³/年、2014～2023年度の養浜実績の平均は4.9万m³/年、合計すると+9.2万m³/年となり、突堤東側の侵食対策として計画の養浜8万m³/年以上の必要性が確認された。

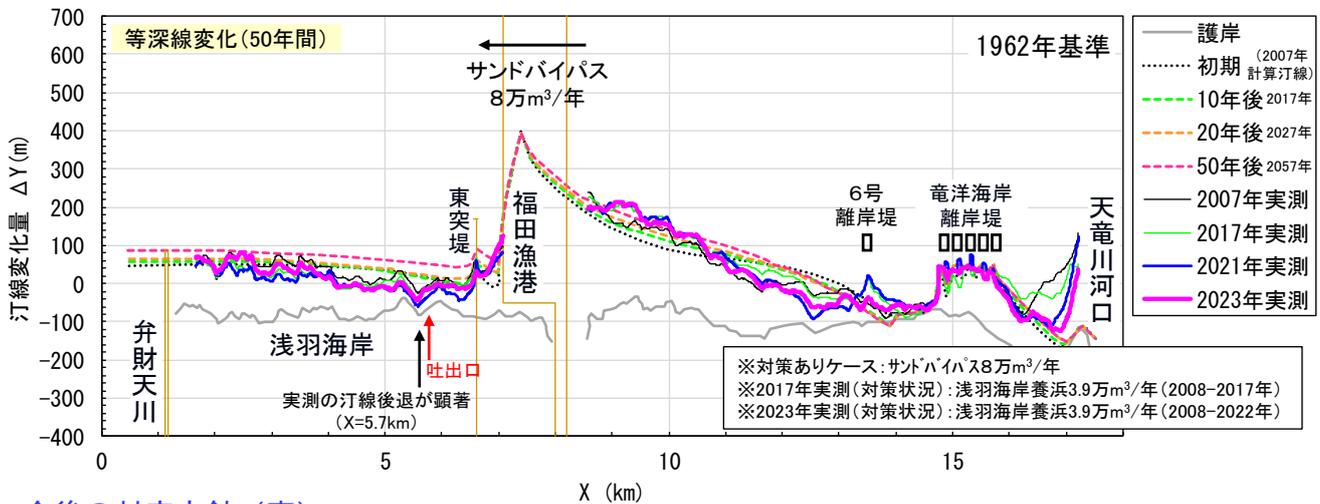
■ 予測結果と実測との比較 (汀線変化量)

- ・サンドバイパス 8 万 m^3 /年実施のケースの10年後(2017年)は浅羽海岸全域で汀線が維持される予測であったが、吐出口下手 (X=2~6km) では汀線変化量が全ての実測値が予測値を下回り、汀線後退が顕著となっている。実測ではX=5.7km付近で2017年に約40mの汀線後退、2021年に約60mの汀線後退となっている。
- ・シミュレーション条件はサンドバイパス 8 万 m^3 /年の実施であり、実績の浅羽海岸の養浜量は4.0万 m^3 /年(2008-2021年)であり約半分の実績となっている。

- ・サンドバイパス養浜は目標土砂移動量 8 万 m^3 /年を下回る状況が続いており、応急対策の実施と併せて令和4年度から漁港管理者等で最適な土砂移動量回復対策(恒久対策)の検討に着手した。
- ・恒久対策の検討と併せ、今後の土砂移動量の回復状況を注視するとともに、状況によっては漂砂上手や漁港内に堆積した土砂を浚渫して浅羽海岸に投入するなど、代替案を実施する。

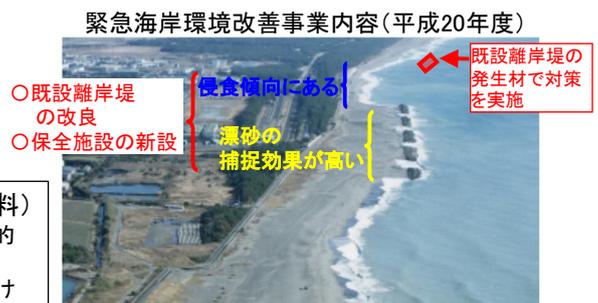
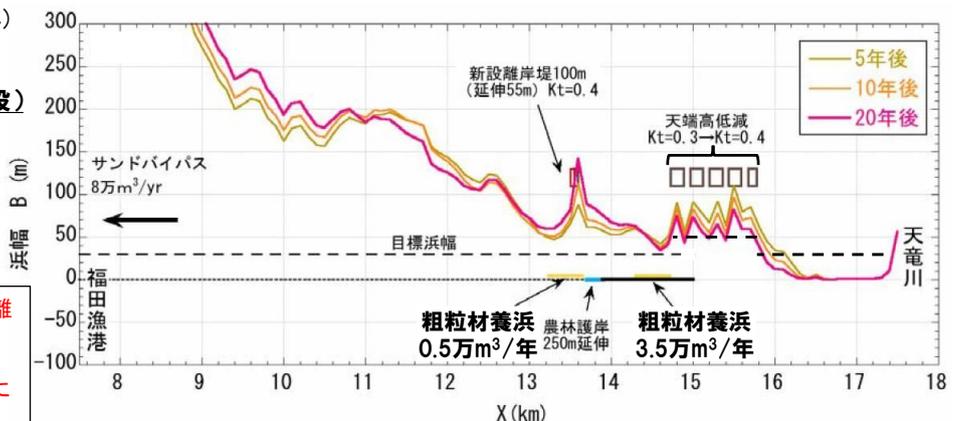
【予測ケース4】
離岸堤改良(5基の高下げと6号新設)
+粗粒材養浜4万 m^3 /年

- ・現状の離岸堤(2基高下げ)の評価および離岸堤群下手の侵食対策検討を目的に将来予測計算を実施。
- ・侵食対策検討時(H20年)よりさらに侵食域が拡大し、現行計画を実施するだけでは、離岸堤下手の侵食は防げないことから、現行計画に加えて養浜を実施していく方針に決定した(必要養浜量4万 m^3 /年以上)。

粗粒材養浜4万 m^3 /年の実施により、離岸堤下手の侵食を抑えることが可能
↓
離岸堤群下手、新設離岸堤下手ともに目標浜幅30mを20年後まで満足する。

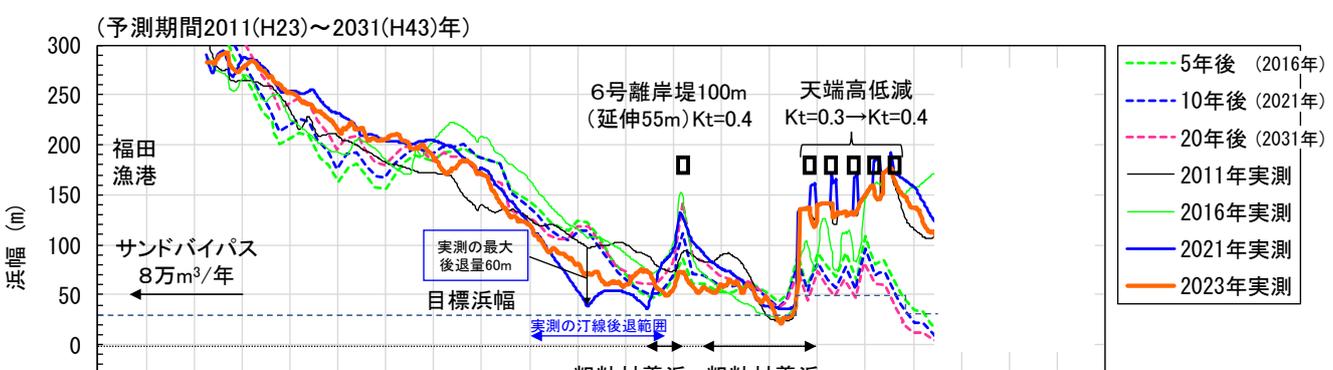
■ 将来予測結果と実測との比較 (浜幅)

- 予測の対策ありケース5年後(2016年)は全域で目標浜幅を満足するが、2016年の実測では離岸堤群背後の汀線は維持された状態であり、5号離岸堤下手で目標浜幅を割り込む。
- 予測の対策ありケース10年後(2021年)は全域で目標浜幅を満足するが、2021年の実測では全域で目標浜幅を満足するが、新設の6号離岸堤の下手で浜幅の減少が著しい。
