# 土木施設長寿命化計画

## 斜面施設ガイドライン(案)

平成 19 年 3 月 20 日

静岡県土木部河川砂防総室砂防室  
道路総室道路保全室

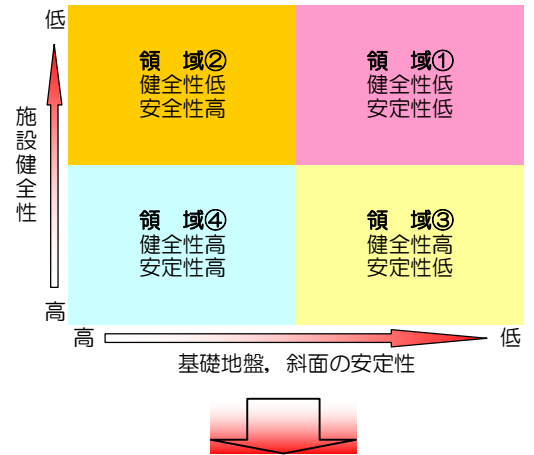
図-8.1 施設の状態把握・評価の考え方

「施設健全性」および「基礎地盤、斜面の安定性」を維持管理指標とした施設の状態把握は、**図-8.1**に示す2つの指標を軸としたマトリクスで表現される。簡便のため、各指標の評価を高低の2段階とした場合、マトリクスは4つの領域に区分される。

「施設健全性」と  
「基礎地盤、斜面の安定性」  
の2つの維持管理指標を用いた  
評価の基本的な考え方

より細やかな対応を考慮した  
4段階の指標に対する評価

本ガイドラインでは、上述の状態把握・評価の基本を踏まえ、さらに細やかな評価区分を図るために、維持管理指標を各4段階で把握・評価することとした。これに基づく施設危険性の評価は表-8.1のように整理でき、危険性が高い施設は、基礎地盤、斜面の安定性によって、施設状態が異なることに留意が必要となる。
