物 件 調 書

【 建 物 】		
所 在	賀茂郡松崎町江奈字前田255番地3（登記上の所在地）	
建物の状況 (主である建物)	家屋番号	255番3
	構造・用途	鉄筋コンクリート造陸屋根2階建 保健所庁舎
	延床面積	786.65㎡(登記簿面積)
	建築時期	昭和55年3月15日建築
	設計等	保健所庁舎として設計
建物の状況 (付属建物)	家屋番号	符号1
	構造・用途	鉄骨造スレート葺平家建 車庫 電気室 犬抑留舎
	延床面積	114.30㎡(登記簿面積)
	建築時期	昭和55年3月15日建築
	設計等	車庫、電気室、犬抑留舎として設計
建物の状況 (付属建物)	家屋番号	符号2
	構造・用途	鉄筋コンクリート造陸屋根平家建 機械室
	延床面積	9.00㎡(登記簿面積)
	建築時期	昭和55年3月15日建築
	設計等	機械室として設計
外構工事等	門、囲障、浄化槽、舗床、受水槽、プロパン置場ほか	
◎参考事項(物件の状況、法令上の制限等に関する特記事項)		
<ul style="list-style-type: none"> ・本件建物の設備等については、経年変化及び使用に伴う性能低下、損傷、使用不能等があります。 ・本件建物内の物品類は現況での引渡しとなります。 ・本件地の埋設物調査は実施しておりません。 ・本件建物についてアスベスト調査を令和4年度に実施しており、保健所庁舎の階段上裏及び機械室からアスベストが、車庫等のシャッターから鉛が検出されていますが、現況のまま引き渡します。除去及び費用負担等について、県は対応しません。 ・本件地は想定深3.0m～5.0mの津波災害警戒区域及び想定深1.0m～3.0mの洪水浸水想定区域に指定されています。 ・本件地の上水道本管は、東側に位置する南北の道路上に存在し、本物件南側道路に引込み管を埋設してあります。

静岡県賀茂健康福祉センター松崎支援室アスベスト調査 調査結果一覧表

静岡県賀茂健康福祉センター松崎保健支援室
土壌汚染状況調査（試料採取調査）業務委託

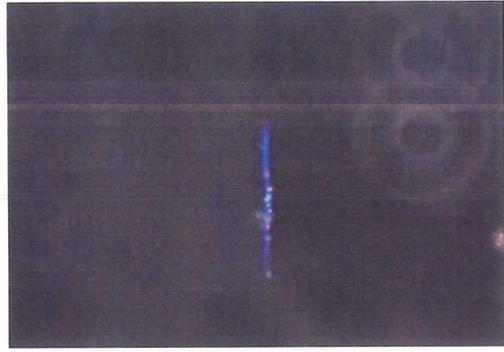
試料名: ③庁舎内部 階段上裏

伸長の符号

正の符号

分散色

屈折率1.550 青(⊥)

クリソタイル検出

1.測定項目	アスベスト
2.試料採取	試料採取の情報はご依頼者様のお申し出により記入致しました。
2-1採取場所	庁舎 階段上裏 内部
2-2採取年月日	2022年9月5日
2-3採取者	東海プラント分析センター株式会社 建築物石綿含有建材調査者 鹿内 光
3.件名	令和4年度 静岡県加茂福祉センター松崎保健支援室アスベスト等含有調査業務
4.試料名	③ 階段上裏(A-3)
5.試験方法	JIS A 1481-1:「建材製品中のアスベスト含有率測定方法-第1部:市販パルク材からの試料採取及び定性的判定方法」 JIS A 1481-5:「建材製品中のアスベスト含有率測定方法-第5部:X線回折法によるアスベストの定量分析方法」
6.試験期間	2022年9月5日～2022年9月30日
7.分析使用機器	定性:偏光顕微鏡 Nikon ECLIPSE LV100ND 定量:X線回折装置 X'pertPRO-MRD PW3040/60 PANalytical社製
8.試料粉碎方法	ピンセットにて直接採取
9.試料前処理	485℃電気炉にて灰化处理

JIS A 1481-1	石綿の種類					
	クリソタイル	アモサイト	クロシドライト	トレモライト	アクチノライト	アンソフィライト
石綿有無の判定	検出	不検出	不検出	不検出	不検出	不検出

JIS A 1481-3	石綿の種類				
	クリソタイル	アモサイト	クロシドライト	トレモライト/アクチノライト	アンソフィライト
石綿含有率	0.2	-	-	-	-

層	外観色	層割合	アスベスト種類 推定含有率
1	ベージュ	10%	不検出
2	茶	40%	Chr(0.1%-5%)
3	灰	50%	不検出
-	-	-	-
-	-	-	-

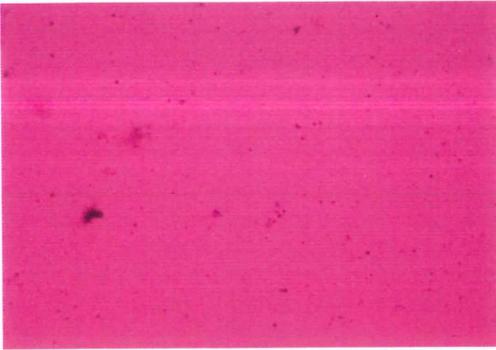
試料名: ⑤庁舎外部 階段段裏

伸長の符号

不検出

1.測定項目	アスベスト
2.試料採取	試料採取の情報はご依頼者様のお申し出により記入致しました。
2-1採取場所	庁舎 階段段裏 外部
2-2採取年月日	2022年9月5日
2-3採取者	東海プラント分析センター株式会社 建築物石綿含有建材調査者 鹿内 光
3.件名	令和4年度 静岡県加茂福祉センター松崎保健支援室アスベスト等含有調査業務
4.試料名	⑤ 階段段裏(A-5)
5.試験方法	JIS A 1481-1:「建材製品中のアスベスト含有率測定方法-第1部:市販バルク材からの試料採取及び定性的判定方法」 JIS A 1481-5:「建材製品中のアスベスト含有率測定方法-第5部: X線回折法によるアスベストの定量分析方法」
6.試験期間	2022年9月5日～2022年9月30日
7.分析使用機器	定性:偏光顕微鏡 Nikon ECLIPSE LV100ND 定量:X線回折装置 X'pertPRO-MRD PW3040/60 PANalytical社製
8.試料粉碎方法	ピンセットにて直接採取
9.試料前処理	485℃電気炉にて灰化处理

JIS A 1481-1	石綿の種類					
	クリソタイル	アモサイト	クロシドライト	トレモライト	アクチノライト	アンソフィライト
石綿有無の判定	不検出	不検出	不検出	不検出	不検出	不検出

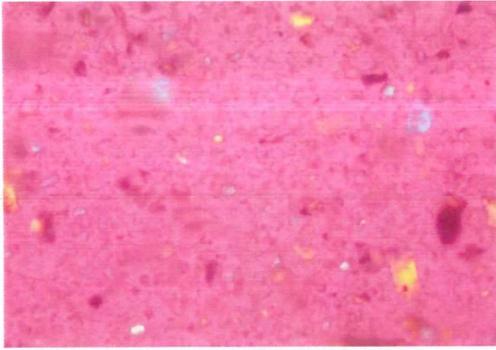
試料名： ⑦車庫外壁

伸長の符号

不検出

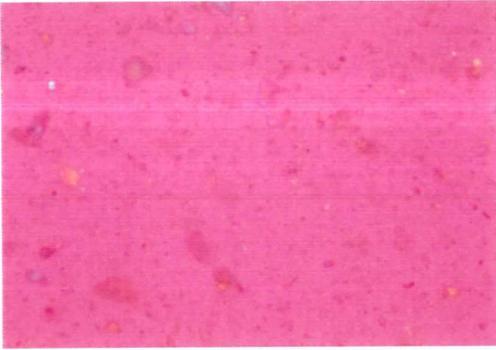
試料名： ⑧機械室外壁

伸長の符号

不検出

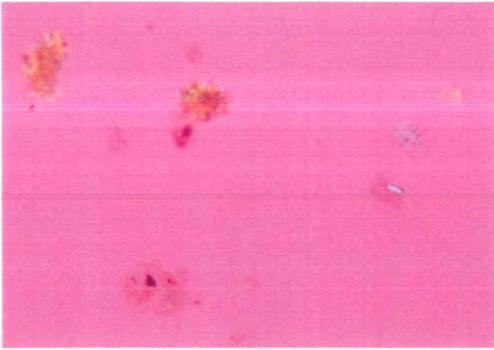
試料名: ⑫境界外壁

伸長の符号

不検出

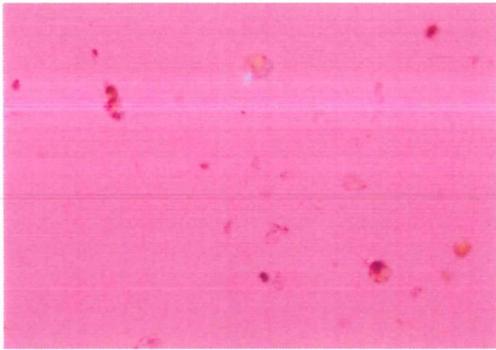
試料名: ⑬事務室内壁

伸長の符号

不検出

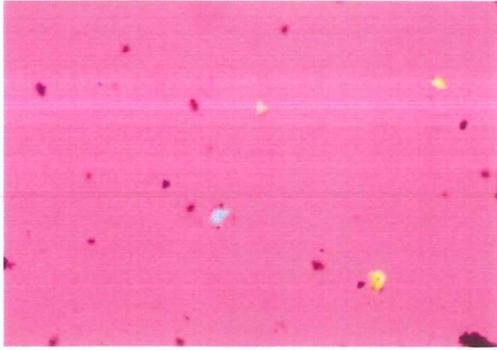
試料名: ⑭休憩室内壁

伸長の符号

不検出

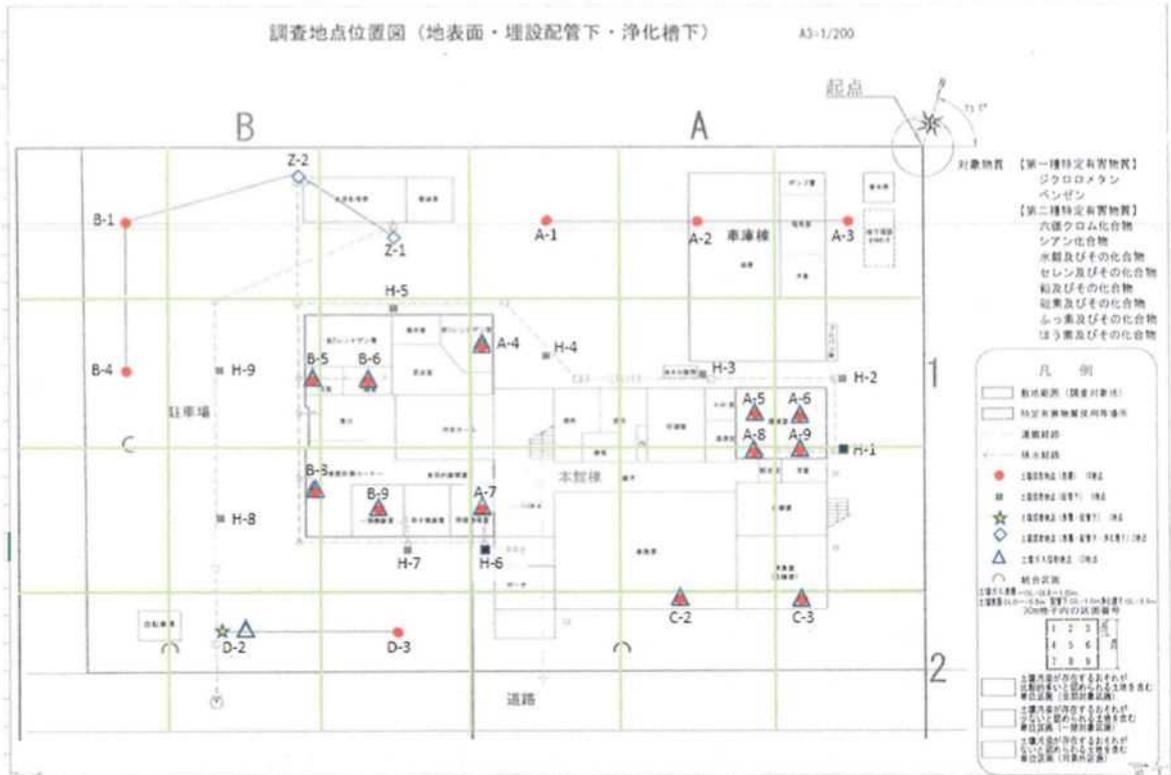
図-2 調査地点位置図（地表面・埋設配管・浄化槽下）

添付資料 1「調査地点位置図（地表面・埋設配管・浄化槽下）」に示す地点において分析試料の採取を行った。

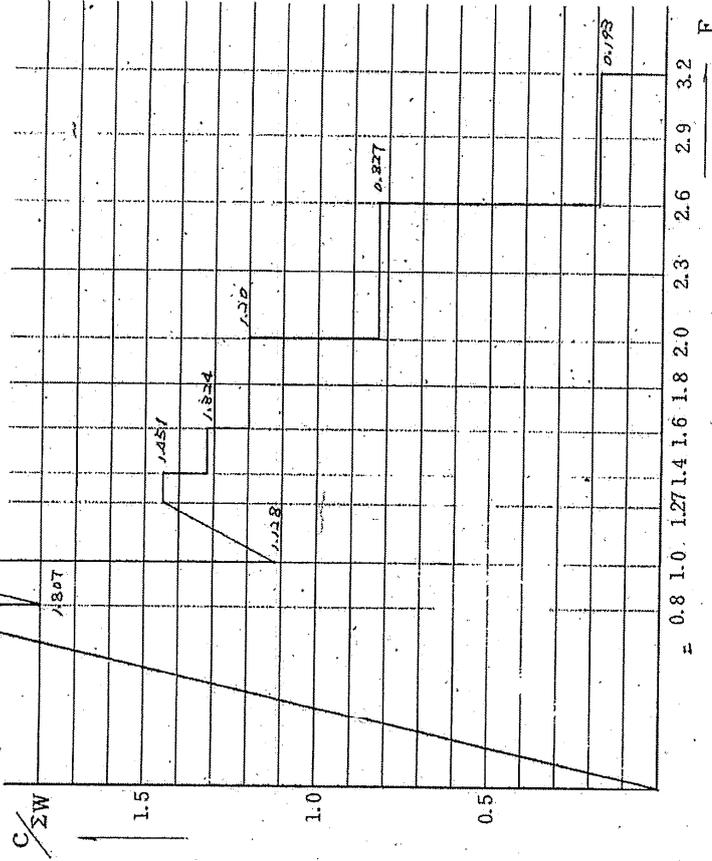
建築物の性質

$\Sigma W = 842.0T$ (… 柱、… 壁、… せん断柱)

0.8	1.0	1.27	1.4	1.6	1.8
F						
C	191.7	0.491.80	0.42.28	0.42.53		
C/ΣW	0.2281	1.488	0.127	0.124		
F	2.0	2.3	2.6	2.9	3.2	
C	0.127.70		0.26.90		0.25.04	
C/ΣW	0.153		0.334		0.193

項目	概要				
	Is	Is/E _s	Es	C _g	C _i
Is	1.55 (1.07)	1.53 (0.88)	2.00	1.0	1.25
Es	1.25				
SDCについて	剛重比のFレドが0.90である 整形性のFレドが0.80である				
Tについて	構造主軸：変形可能				
極せい性 部材について	極せい性部材は3ヶ所存在するが、いずれも木2種構造 要素ではない				
地域	A 地域	地盤種別	第3 種地盤		
その他 特記事項

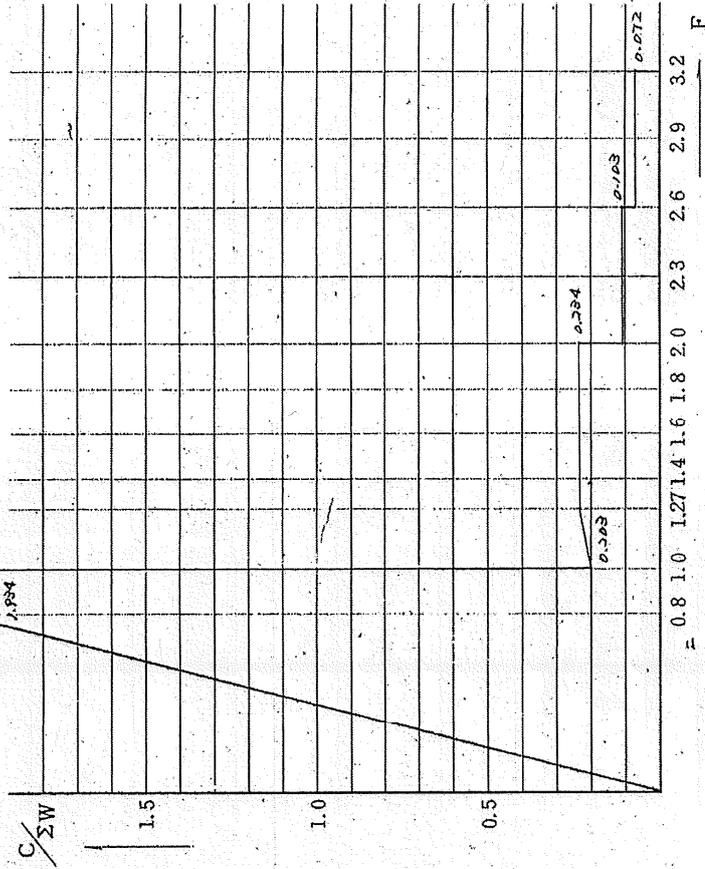
建築物の性質
2.761

ΣW = 977.9^T (..... 廊下柱, 壁・せん断柱)

F	0.8	1.0	1.27	1.4	1.6	1.8
C	248.10	250.04				
C/ΣW	0.254	2.553				
F	2.0	2.3	2.6	2.9	3.2	
C	228.18		20.84		71.16	
C/ΣW	0.231		0.021		0.072

項目	概要				要	
	Is (1.47)	Is/E (1.85)	1階	Y 方向	Cc	C1
Et	1.25	Es	1.00		1.00	1.25
SDに ついて	整形性カテゴリーA 0.80である。					
Tに ついて	橋梁スパン、変形は無い。					
種せい性 部材に ついて	種せい性部材はAと存在するが、いすもも才2種構造 要素ではない					
地 域	A 地域	地盤種別	第 3	種地盤		
そ の 他 特記事項

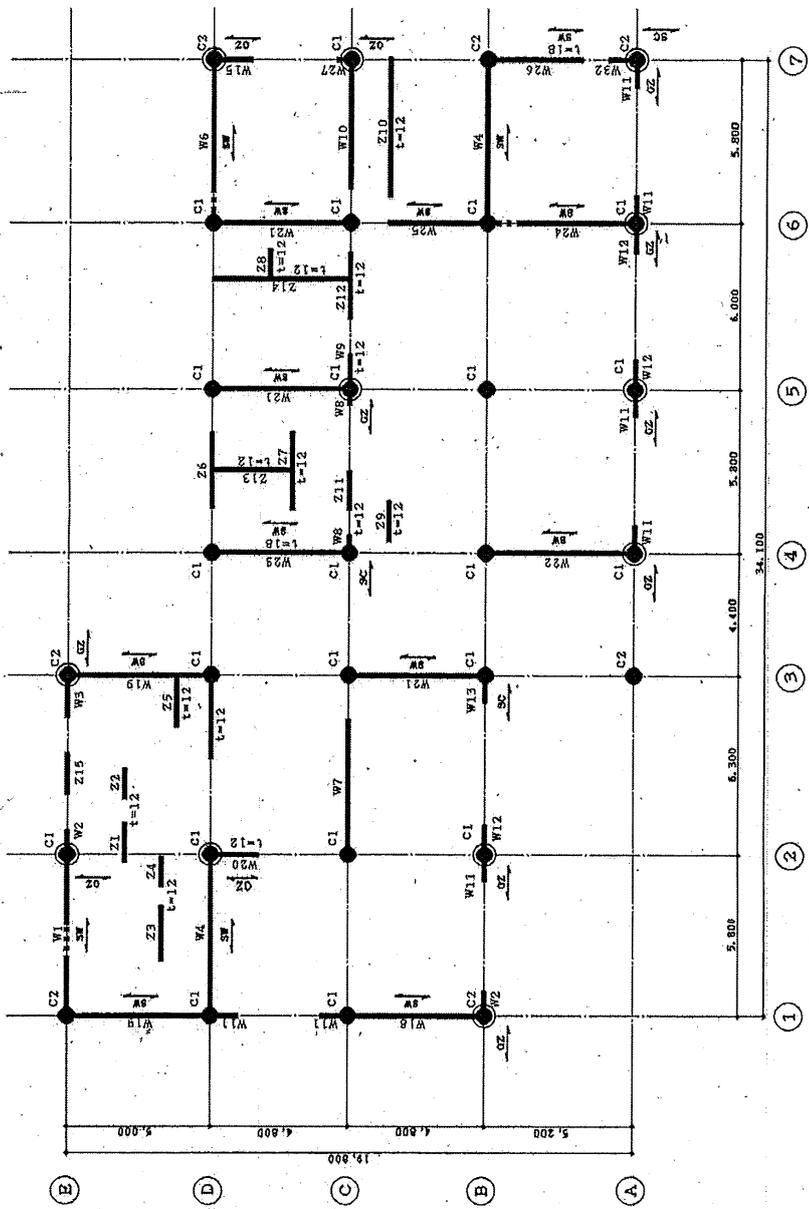
I 階伏図 SL. 1:200

縮尺(壁) 1/200 縮尺(柱) 1/150

鉄筋材数		最大セグメント数	
	X	Y	X	Y
1階	25	20	4	4
2階	17	13	3	5

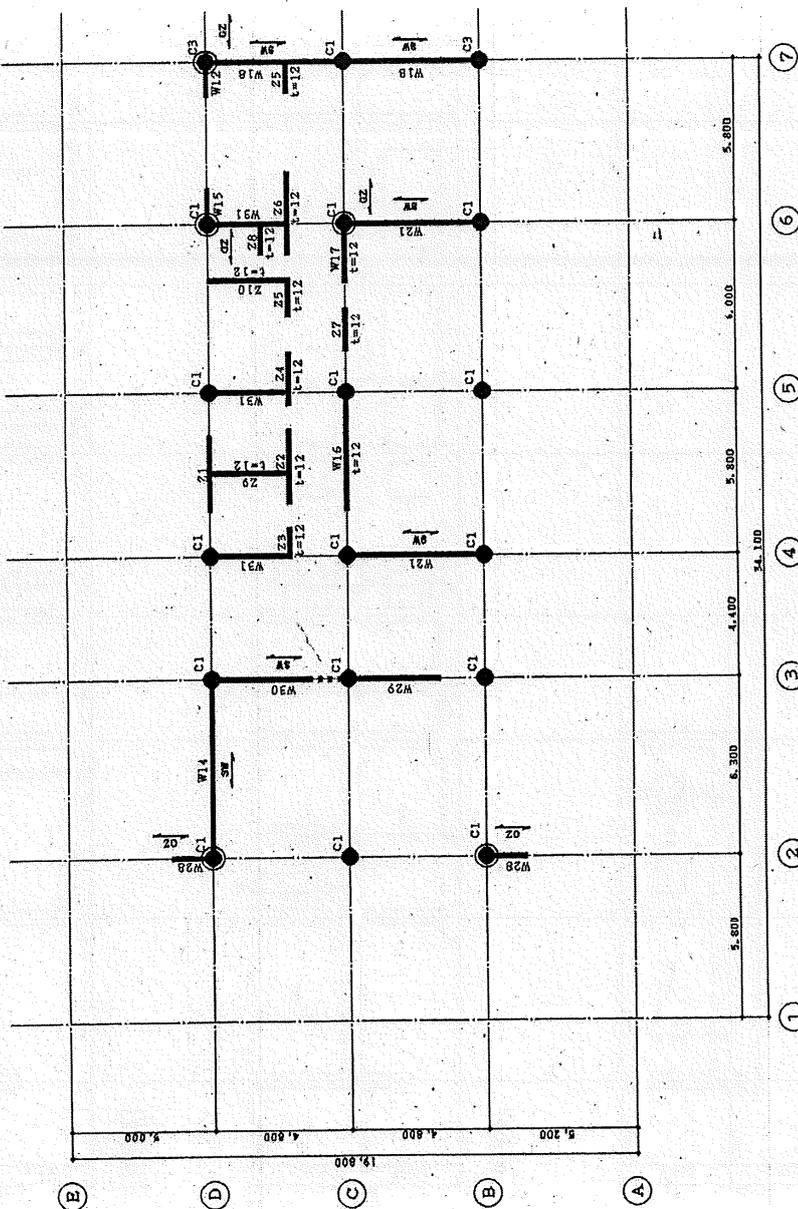
2 階伏図 SL. 1:200
 構造要素 コンクリート製 1-15

- 柱中心線
- 梁中心線
- ⊗ 第2種構造要素
- SC— せん断柱
- SW— せん断壁

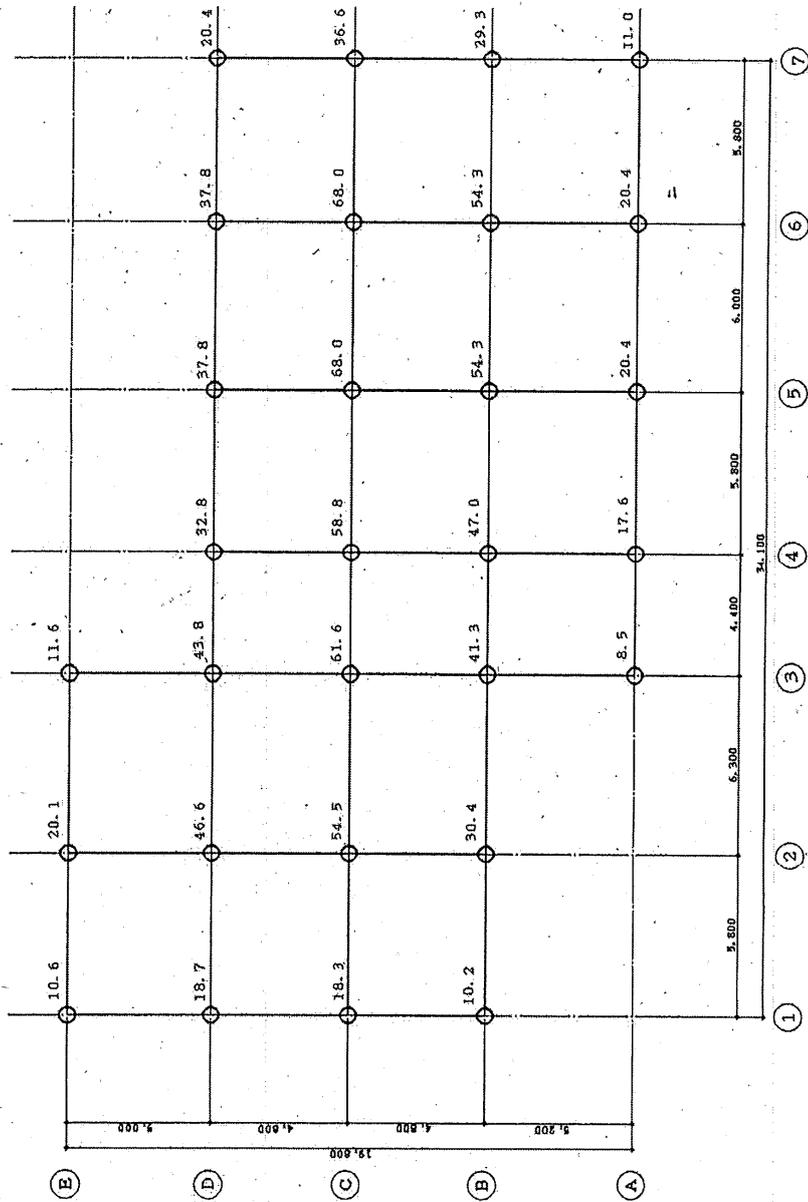
1階軸力表 SL:1:200

1階	2階
重心	X	18.09	19.95
	Y	10.31	9.80
層重量		639.3	351.4
建物重量		990.7	351.4
床面積		529.92	285.0
単位重量		1.2	1.2

※ ハネ出し部分は、その1/2を床面積に算入
