第 1 回道路陥没防止に関する連絡会議

道路陥没防止に関する連絡会議

八潮市陥没事故の概要と対応について

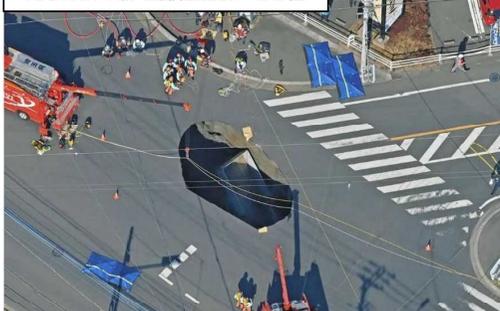
1月28日(火)陥没発生当初

- 発生日時：令和7年1月28日（火）午前10時頃
- 発生場所：八潮市中央一丁目地内
県道松戸草加線（中央一丁目交差点内）
- 陥没規模：（1月28日当初）幅約9～10m、深さ約5m
（1月31日拡大後）幅約40m、深さ最大約15m
- 下水道管：管径4.75m、昭和58年（1983年）整備（経過年数42年）
令和3年度の調査時には、補修が必要な腐食は確認されず
- 接続先：中川水循環センター（処理水量約61万m³/日）

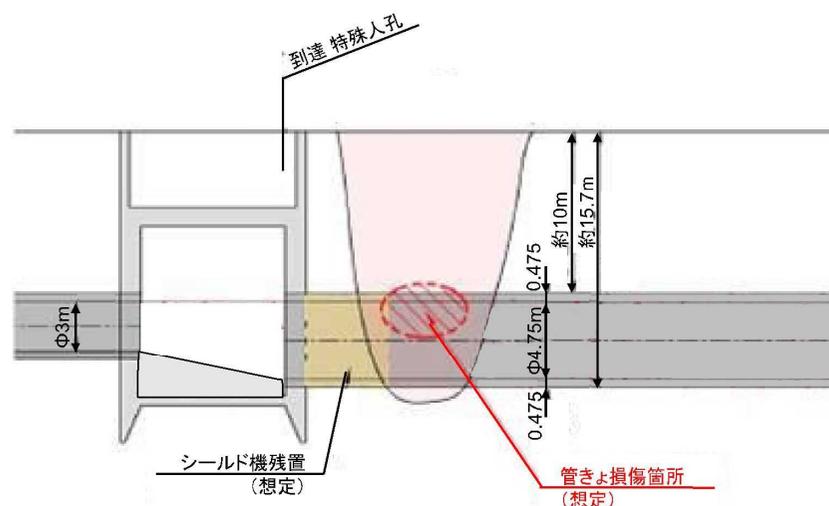
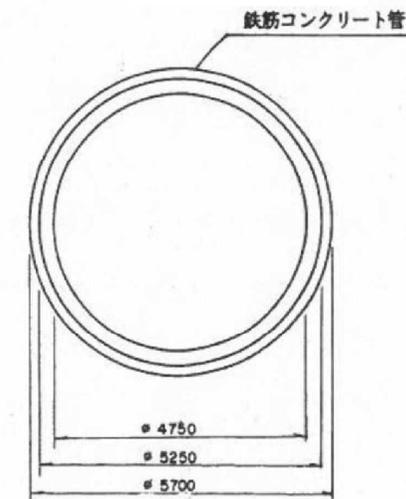
管きよ断面図

- ・大口徑(内径4750mm、管厚475mm、外径5700mm)、シールド工法施工の曲線部
- ・流量が多い(平常時4m³/s程度、関連12市町約120万人分の汚水が流下)

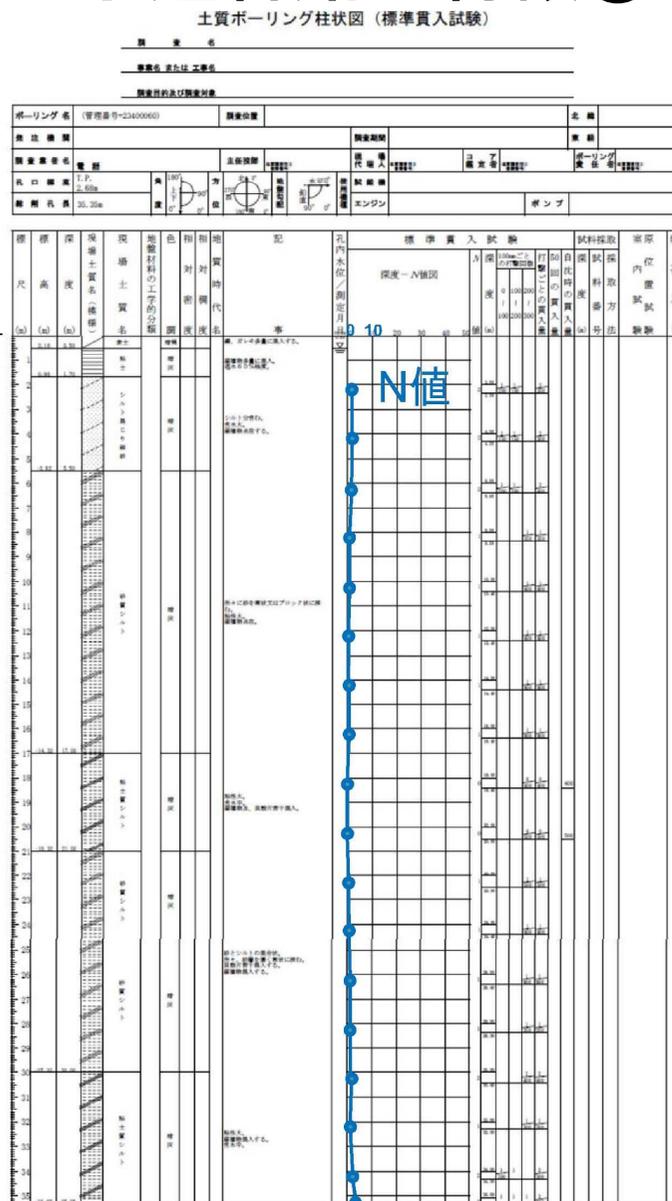
陥没箇所近傍(約350m北東)の土質ボーリング柱状図の概要

- ・地下水位がGL-0.5m
- ・表層の粘土(深度1.7mまで)を除き、土質はシルト混じり細砂、砂質シルト、粘土質シルト
- ・深度30m程度までN値がほぼ0

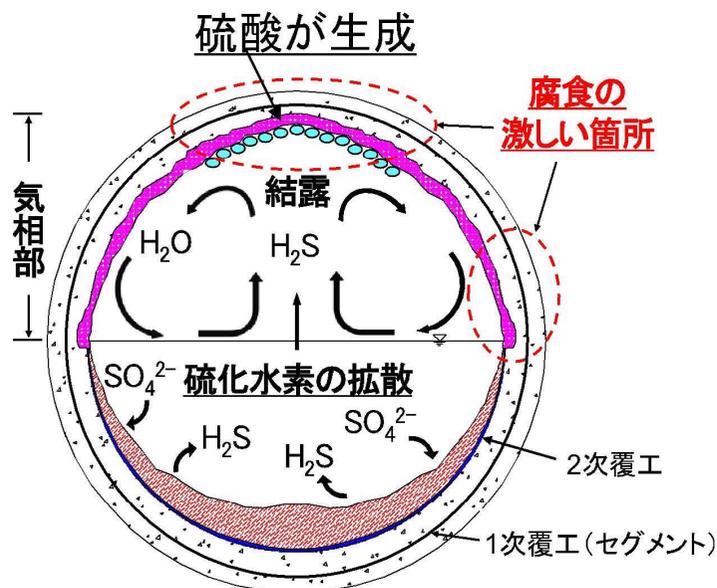
下水道管路
腐食のメカニズム

1. 下水が長期間酸素の無い状態(嫌気状態)に置かれると、嫌気性細菌が繁殖し、硫化水素(H_2S)を生成。
2. 落差・段差のある箇所や圧送管吐き出し先の下流部など、下水が攪拌される箇所で、水中の硫化水素が気相部に拡散し、好気性細菌により硫酸が生成され、管を腐食させる。
3. 降雨が地表から浸透し下水道管破損部に流入する過程で土砂が水とともに流れ出していく。
4. 下水道破損部から少しずつ空洞が拡大していく。
5. 荷重に耐えられなくなることで道路陥没が発生する。

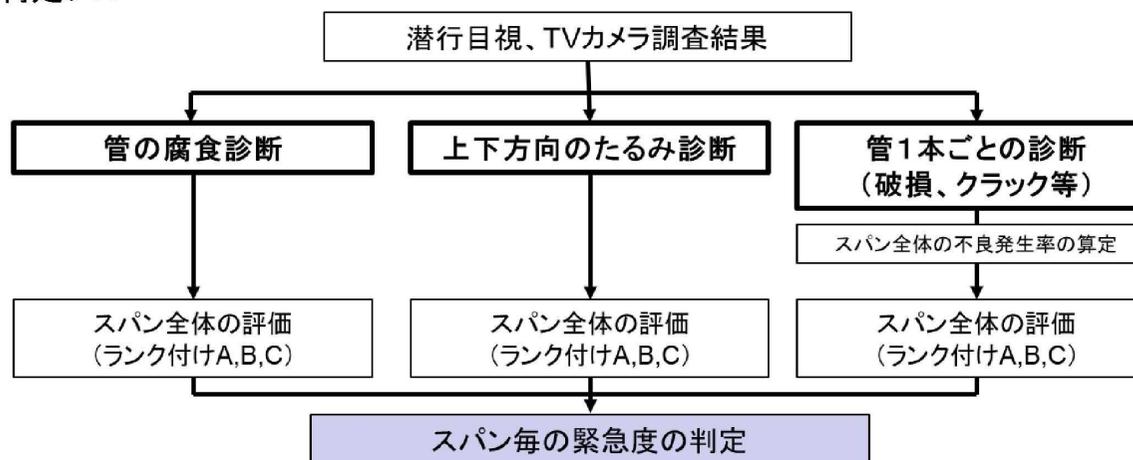
○緊急度の判定フロー

○調査結果に基づき、「腐食」、「たるみ」、「破損等」を診断し総合的に評価

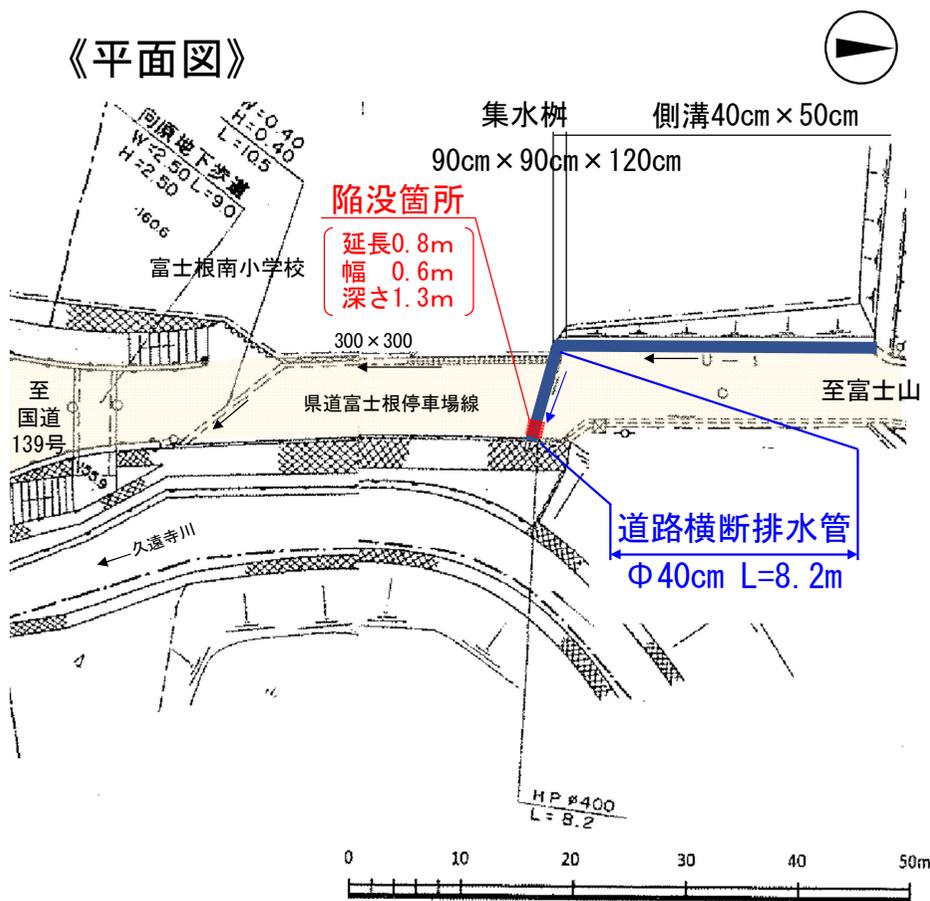
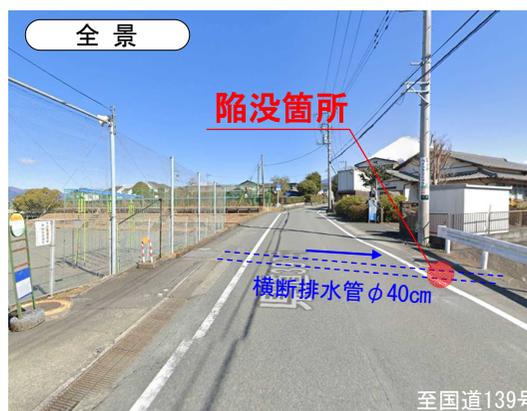
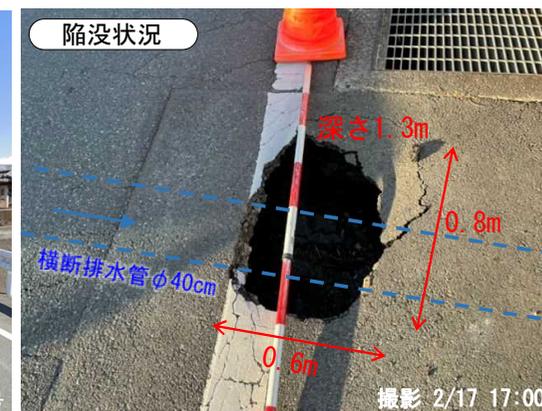
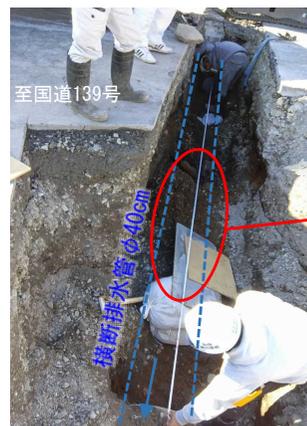
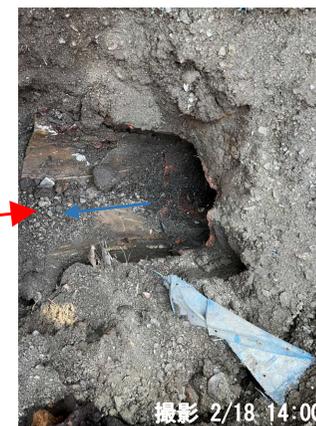
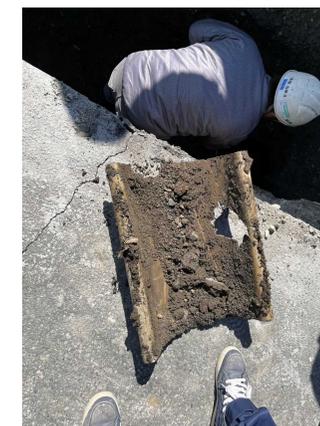
《平面図》

○令和7年2月17日午後4時頃、県道富士根停車場線 富士宮市小泉において路面陥没(車道部)が発生
 ○原因は、道路横断排水管(陶管・県管理)が老朽化により接続部が漏水して排水管内に周辺土砂が流入し、路面下が空洞化して陥没

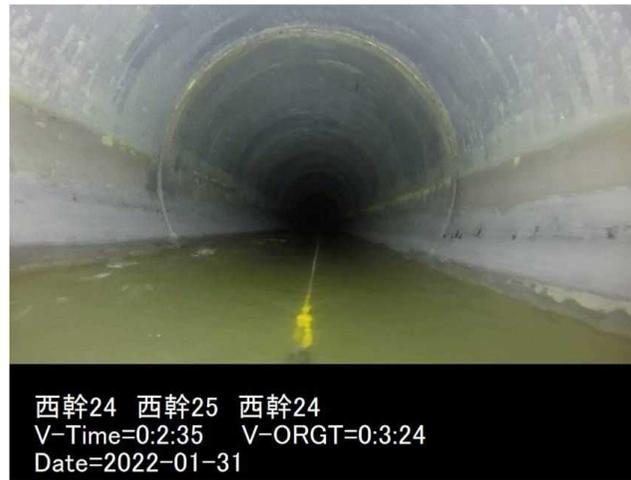
潜行目視調査

法定点検：腐食の恐れの大い箇所に対する5年に1度の点検

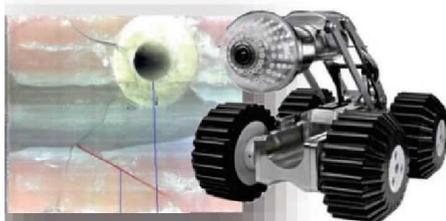
管口カメラ(スクリーニング調査)

360° 撮影可能になり、検査速度が向上

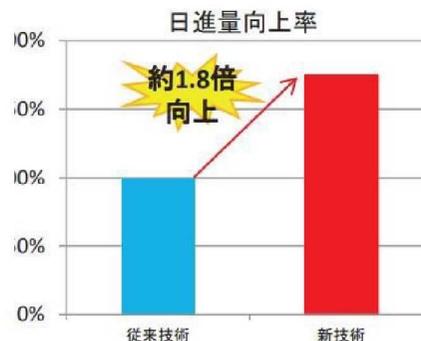
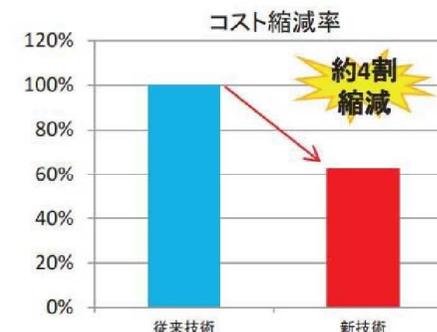
展開広角カメラ(詳細調査)

実証を踏まえた導入効果も記載

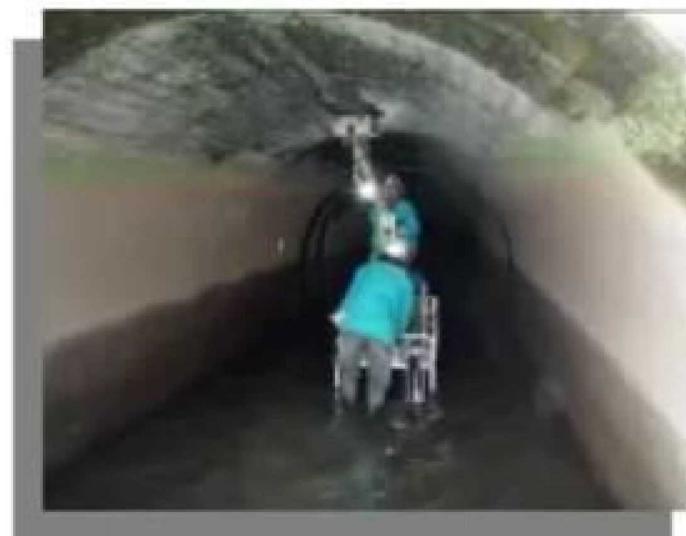
管路内から管路背面の地盤
の空洞調査の様子※

※W社の場合の適用条件

- ・管径2～5m(台車等仮設材の搬入可否も影響)
- ・水深30～40cm

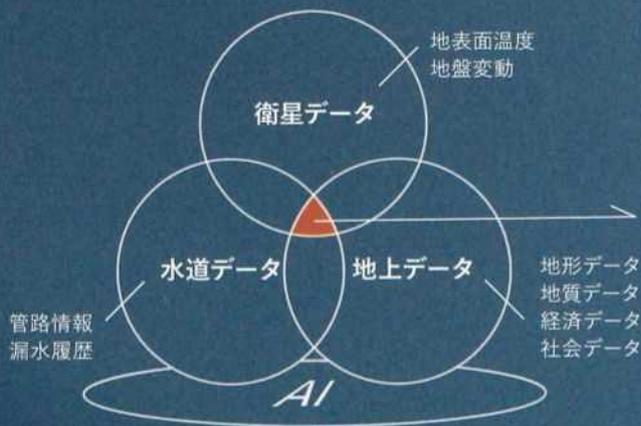
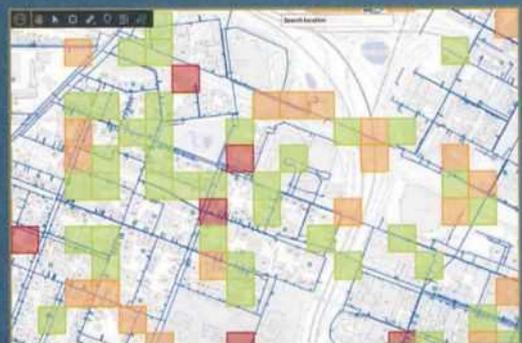
ビッグデータをAIで分析

天地人コンパス宇宙水道局は、衛星データやオープンデータ、水道管路情報や漏水履歴等の様々な情報を AI 技術を駆使し、漏水リスクの診断と、点検や修理などの記録管理を支援する DX サービスです。自治体様が管理するエリアを約 100m 四方の小さな区画に分け、そのエリアで漏水が起こるリスクを、5 段階評価で見える化。漏水する可能性が高いエリアを絞り込むことで、優先的に調査すべき場所を簡単に見つけることができます。これまで勘や経験に依存していた漏水調査を、データに基づいて、より効果的に作業をできるようになりました。

本システムを用いて日常的に漏水地点を登録・管理することで、蓄積された漏水データに基づき、AI が漏水リスクを再評価することも可能です。精度の向上が期待されます。

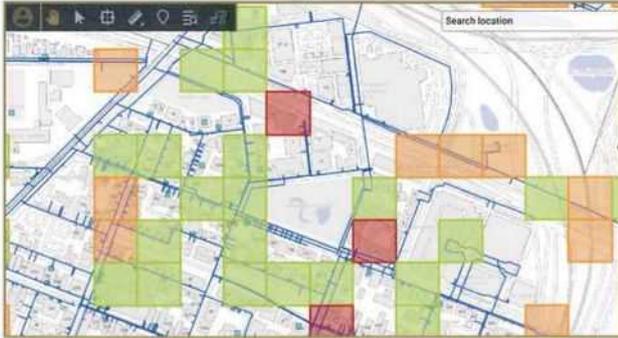
01 漏水リスク評価

現在の漏水・近未来の漏水リスクがわかる（約 100m 四方の範囲内で漏水可能性区域を 5 段階で確認できる）

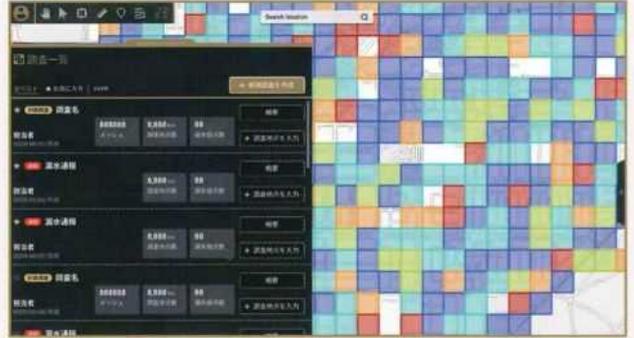
02 記録管理機能

今まで紙で管理していた調査記録も宇宙水道局でデータでまとめて管理し、即時に情報共有も実現

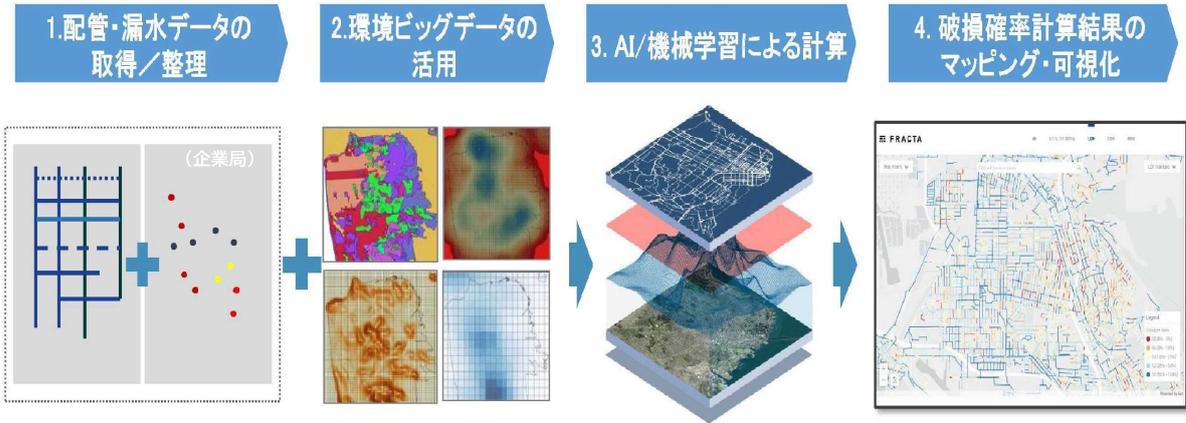
人工知能（AI）を活用した新しい評価技術と、企業局の漏水履歴などを加え、地図上に劣化状況が判別できるよう可視化した。

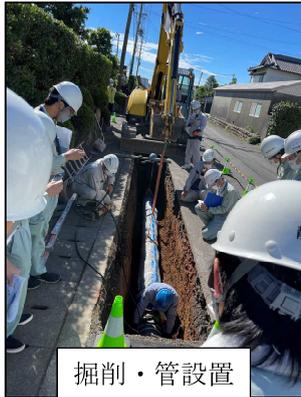
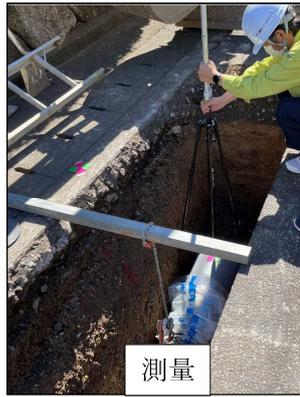
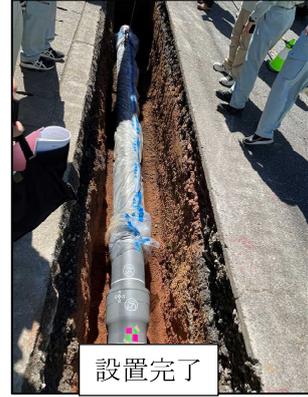
<共通> 管路布設替工事における新設管路布設

② 今後は、
DXによる管路台帳による3次元モデル化

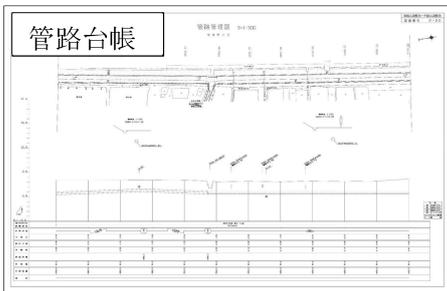
平面図、縦断図、横断図による
管路台帳の整備

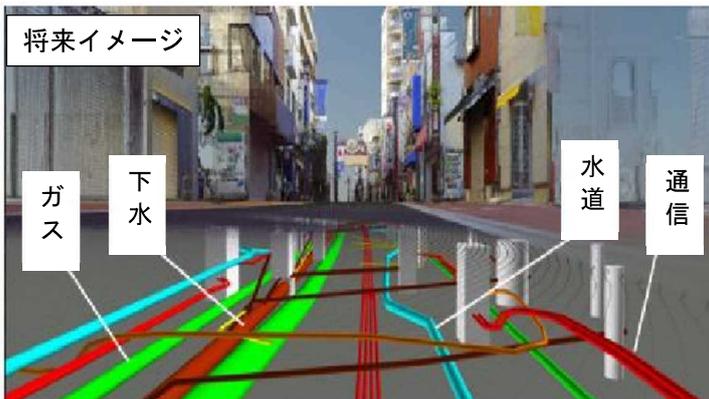
将来イメージ

- ・管路台帳の3次元モデル化
- ・交通基盤部のデータプラットフォームとの連携
- ・水道、下水道、ガス、通信等の
占有事業者への水平展開

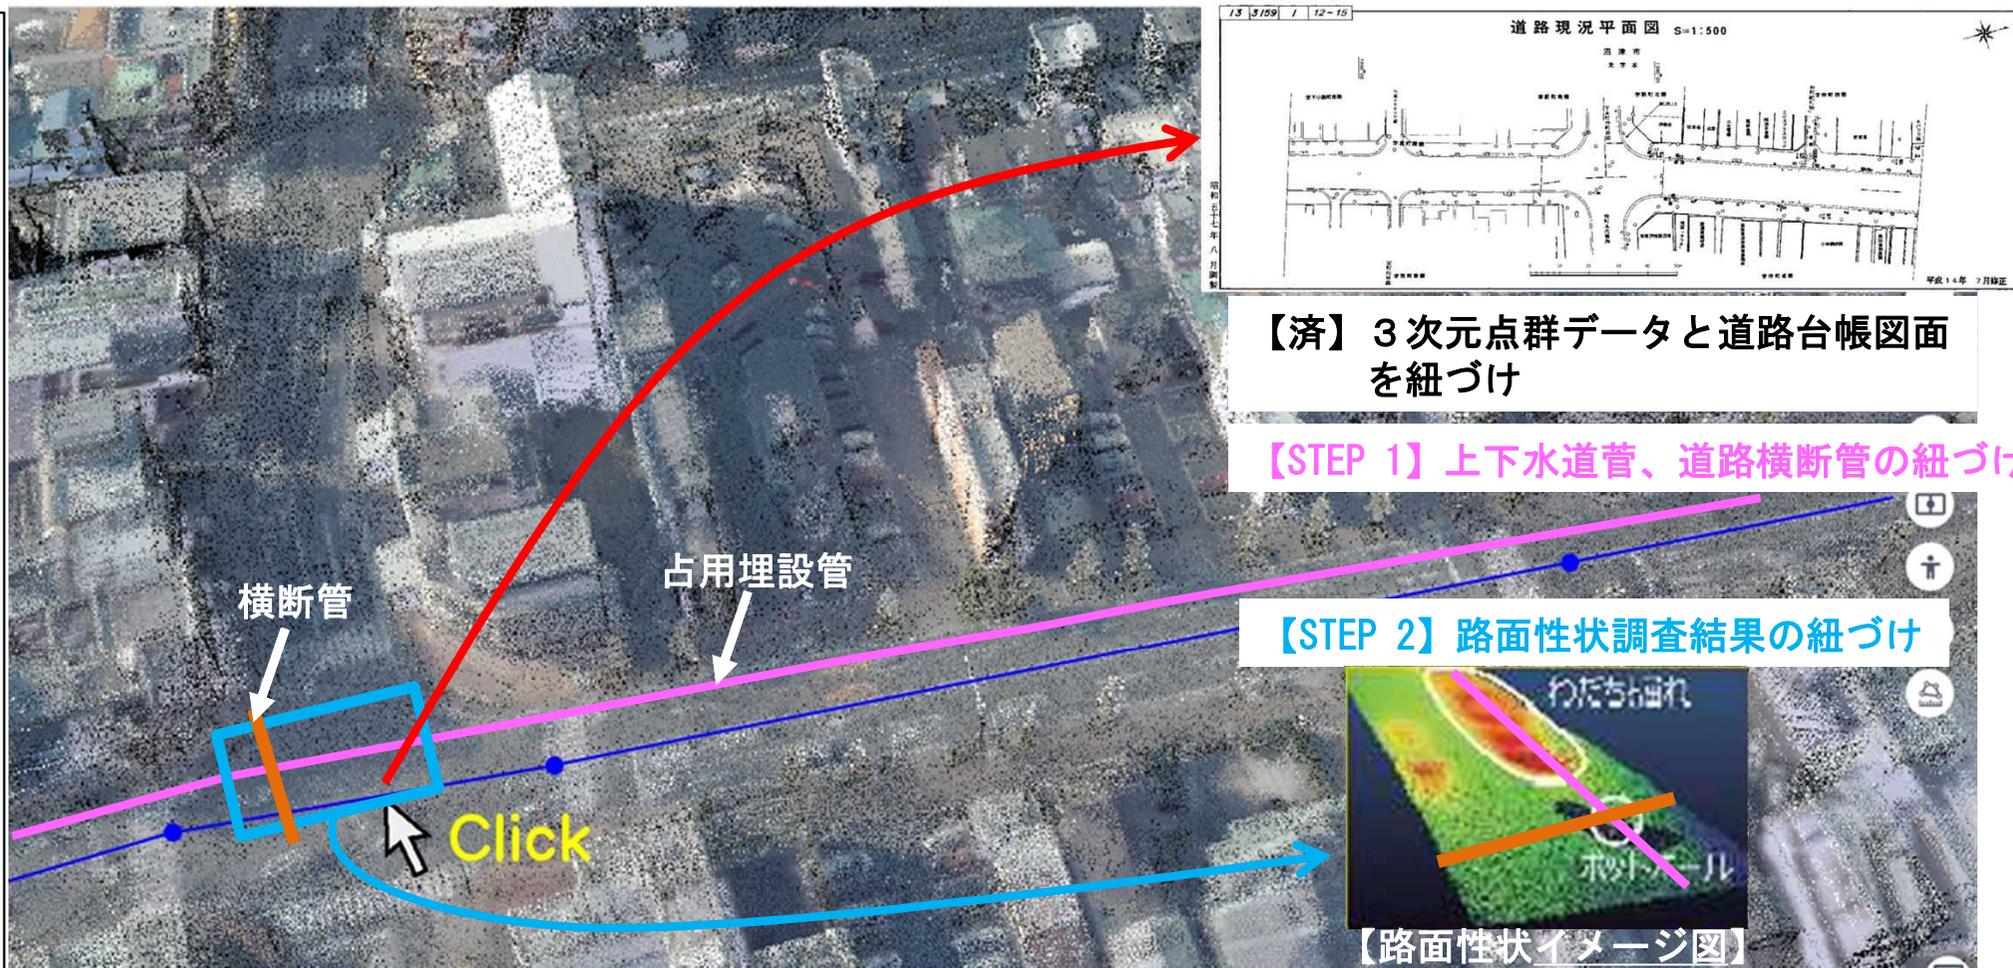
●道路陥没事故防止に向けた基礎データ(取組みイメージ図)

関係者が一体となった包括的で適切な管理

● 3次元点群データプラットフォームへ上下水道管等と路面性状調査結果を紐づけることにより、異常な箇所を確認。

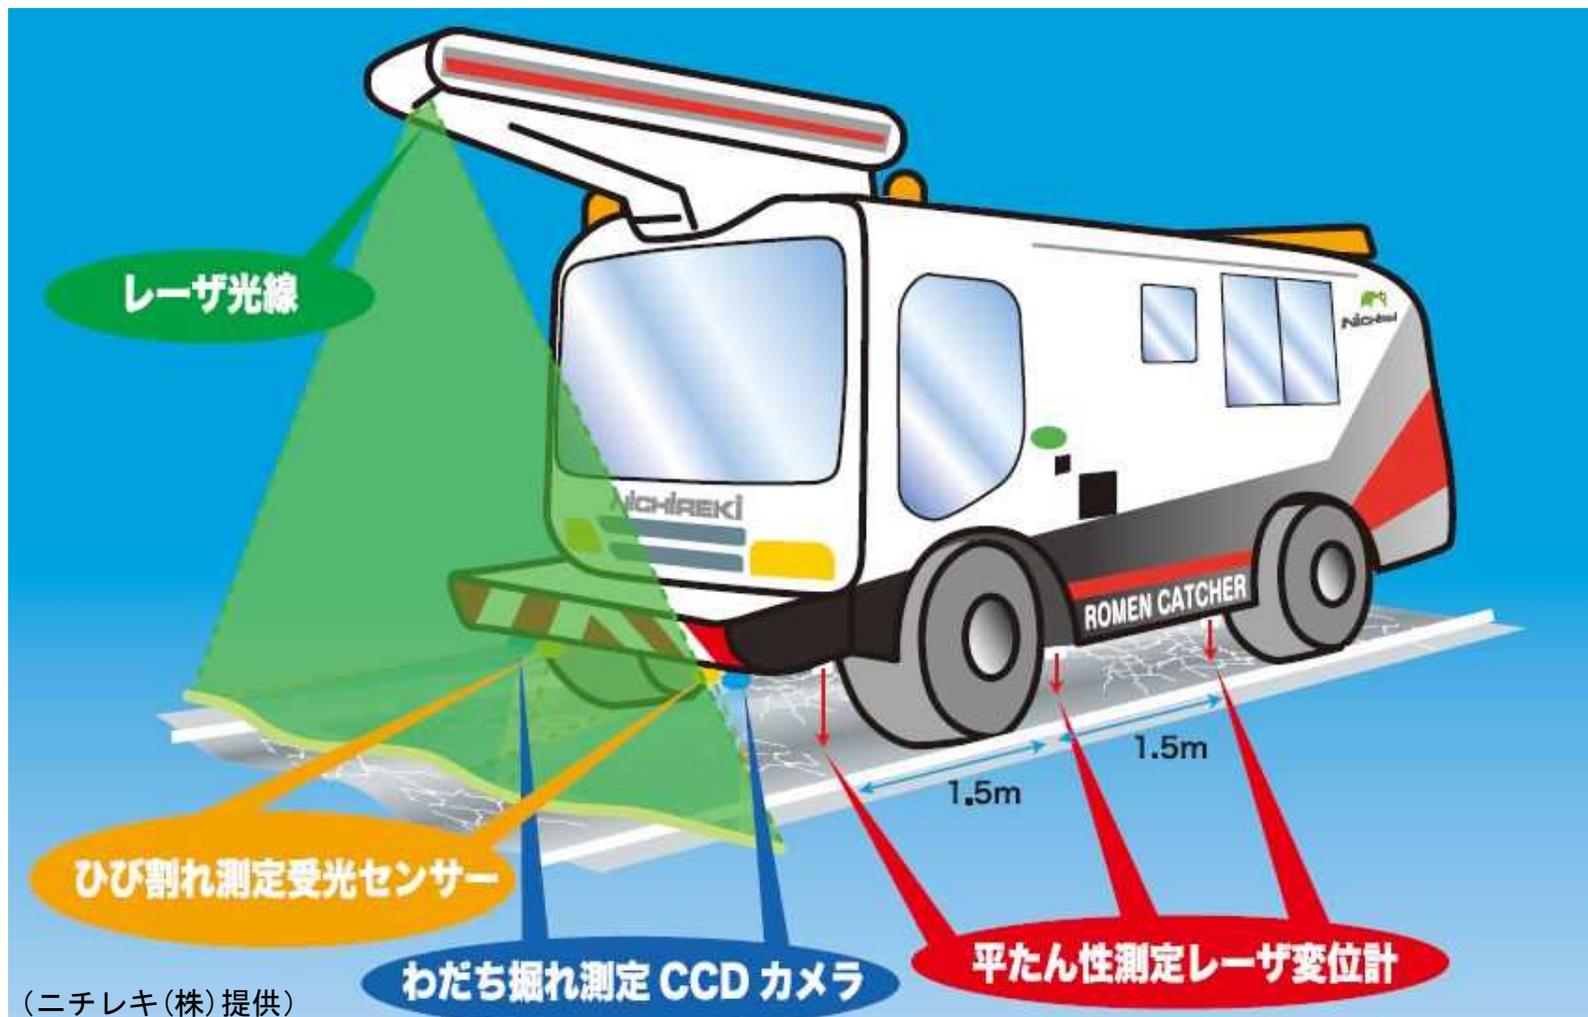
《路面性状測定イメージ図》

○路面性状調査とは、舗装の維持修繕計画立案するために、路面性状（ひび割れ・わだち掘れ・IRI※）を計測する調査
 ※IRIとは、路面の凹凸の程度を数字で表したもの

○県では、専用測定車により、5年に1回の頻度で路面性状を計測している。
