沼津市愛鷹山麓不法投棄事案：周辺環境のモニタリング結果について

(静岡県くらし・環境部環境局廃棄物リサイクル課)

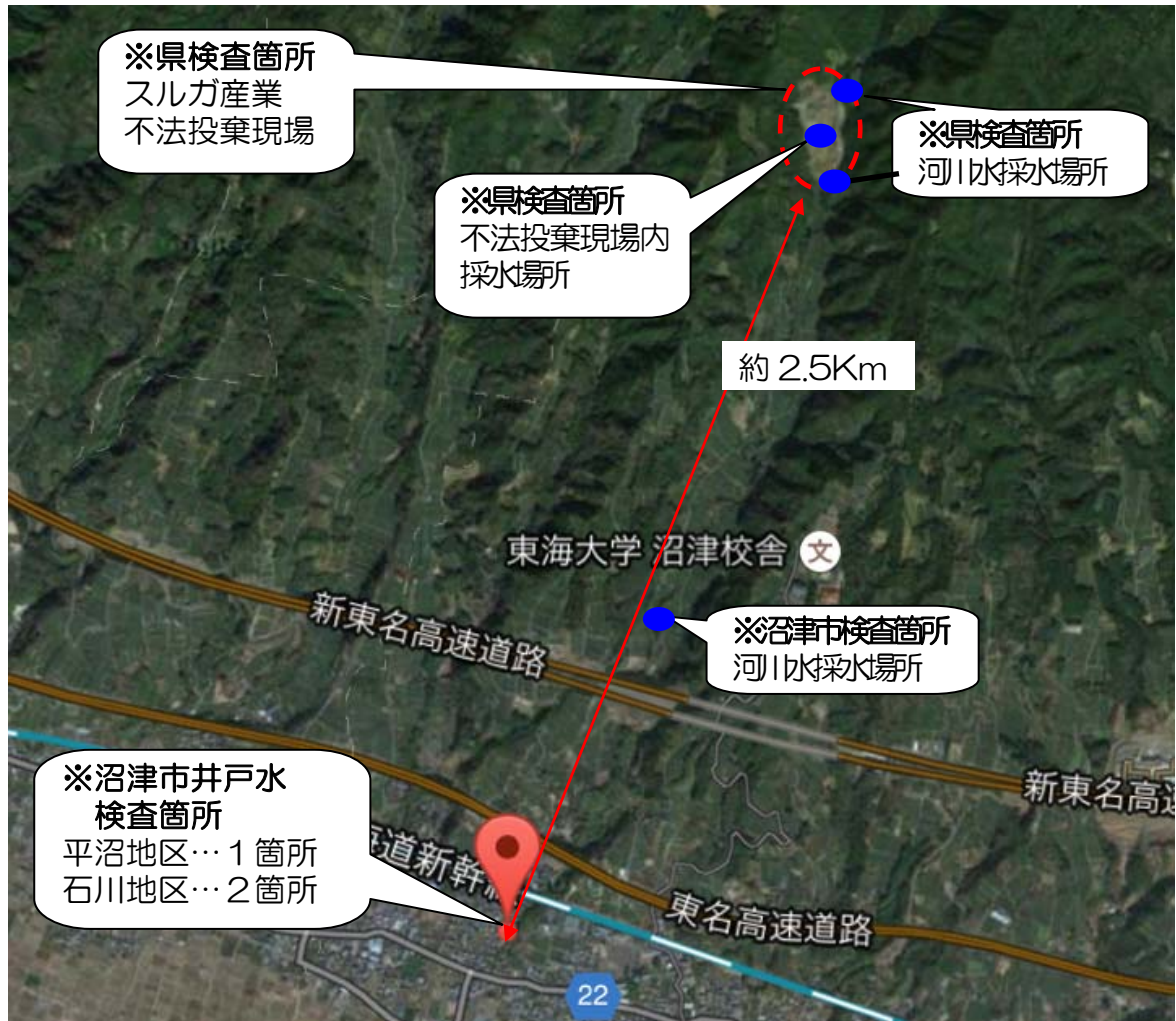
(参考) 不法投棄現場と検査井戸の位置関係

- 不法投棄現場内に設置した井戸及び隣接する大沢川から採水した水を検査しています。
- 基準値について、井戸水は廃棄物処理法に定める最終処分場の排水基準（処分場から河川等の公共水域へ放水する際の基準）（注1）、大沢川の水は水質汚濁に係る環境基準（注2）を採用しています。
