ただいま工事現場から ～県有施設改修工事特集～

①島田高校耐震補強工事（工事中）

②浜松技術専門校本館外壁修繕工事（完成）

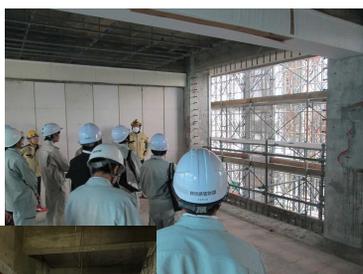
鉄骨ブレース→
が設置される前
の箇所を見学

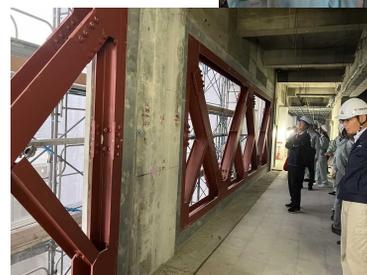
← 鉄骨ブレース
の建込が完了し
た箇所を見学

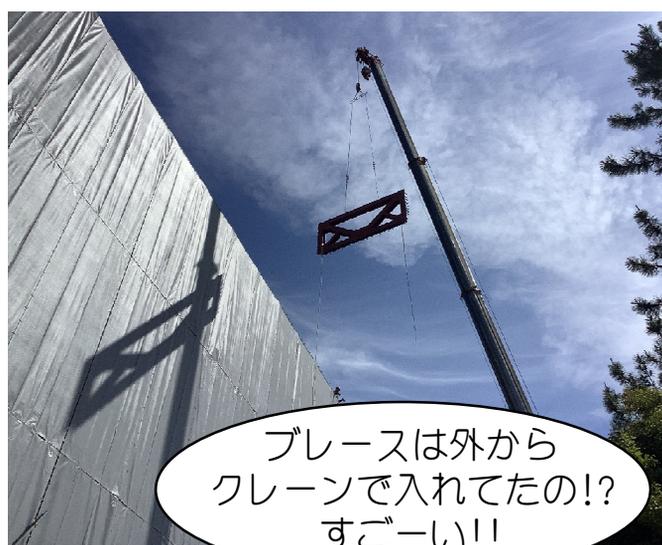
→ 鉄骨ブレースの搬入の様子

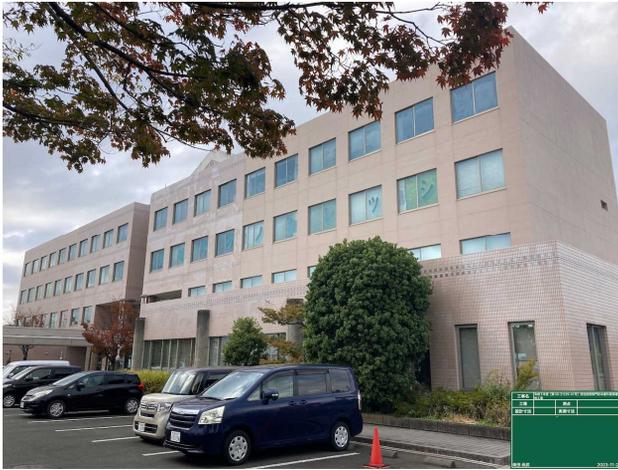
BEFORE

劣化したタイル貼り外壁の剥落を防止するため、外壁の修繕工事を行いました。ひび割れ補修後、タイル表面に繊維ネットを貼り、その上から塗装を行う工法を採用したため、外壁はタイル仕上げではなく、塗装仕上げとなりました。

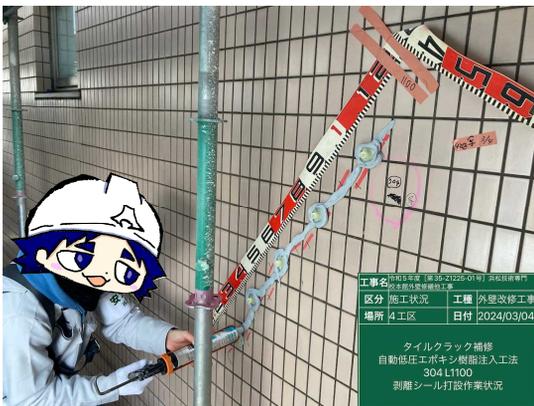
ひび割れ補修作業

鉄筋コンクリート内部の鉄筋は、劣化して錆びると膨張し、周囲のコンクリートが押し出され剥がれ落ちます。そのため、外壁改修工事で外壁のひび割れに樹脂を注入すると、壁内部へ水や空気が侵入しなくなり、鉄筋の劣化を防ぐことができます。
